INFORME DE HITO DE CONTROL
N° 004 -2021-OCI/5339-SCC

**OBRA "CONSTRUCCIÓN DEL PUENTE TINGO MARÍA -
CASTILLO GRANDE, DISTRITO RUPA RUPA, PROVINCIA
LEONCIO PRADO - HUÁNUCO"**

**HITO DE CONTROL N° 4: AVANCE DE EJECUCION DE LA OBRA -
VALORIZACION N° 11**

**PERIODO DE EVALUACIÓN DEL HITO DE CONTROL:
DEL 21 AL 27 DE ABRIL DE 2021**

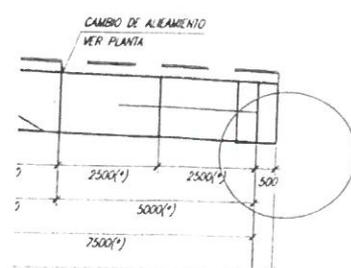
Imagen n.º 1

1. Del plano del expediente técnico CSV-1601-TM-05-02 se evidencia que la medida de la viga de rigidez VR1 no incluye los 500 mm iniciales del arranque de la dovela izquierda 1. Así mismo, los metrados se realizaron en base a medidas horizontales de los elementos, lo cual no es lo real debido a la contraflecha que se tiene, dando por resultado un peso extra.

En la imagen se aprecia la anotación del asiento n.º 312 de 12 de diciembre de 2020, del Residente de Obra, donde realiza la consulta sobre la evaluación por posibles mayores metrados, anotación que también cuenta con la firma del Supervisor de Obra (Folio n.º 15).

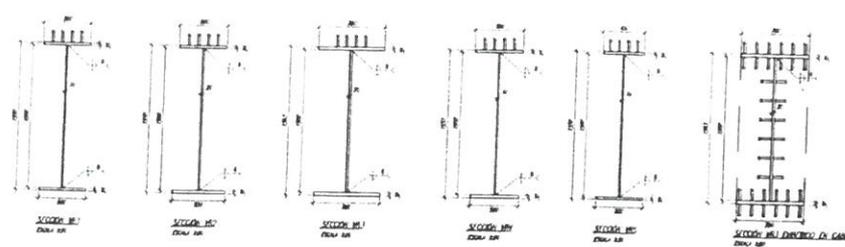
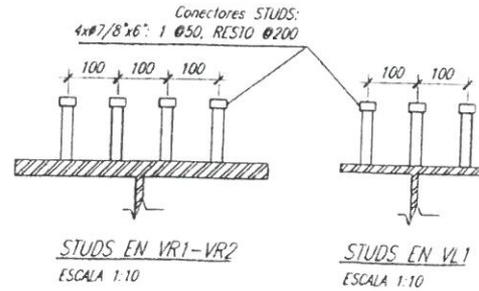
Imagen n.º 2

2. En el plano del expediente técnico CSV-1601-1M-05-03, se muestra la configuración de los conectores de corte Nelson Stud Ø7/8", los mismos que fueron omitidos en la suma de pesos de los metrados del expediente técnico.

Conectores STUDS:
4xØ7/8"x6": 1 Ø50, RESTO Ø200

Se aprecia en la imagen la continuación del asiento n.º 312, del Residente de Obra, suscrita también por el Supervisor de Obra (Folio n.º 16).

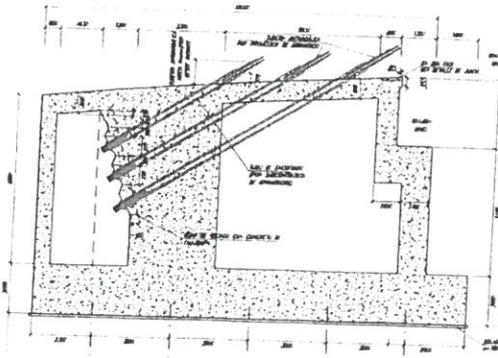
Imagen n.° 5

- Por otro lado, los dispositivos de conexión entre la viga de rigidez y la torre central requiere de la instalación de unos elementos denominados tubos de encofrado metálico, que se encuentran dispuestos en los planos del expediente técnico CSV-1601-TM-03-02, que corresponde a la cámara de anclaje del estribo izquierdo, y CSV-1601-TM-06-01, que corresponden a las cajas de anclaje inferior izquierda y derecha de la viga de rigidez y caja de anclaje superior izquierda y derecha de la torre central. Sin embargo; por deficiencia del expediente técnico en la planilla de metrados no figura el suministro de estos elementos ni tampoco su instalación.
- Estos elementos son necesarios para cumplir la finalidad de las metas físicas de la superestructura, por lo tanto, para su ejecución se deberá generar un adicional vinculante contemplando el suministro y su instalación.

Tubos de encofrado en cámara de anclaje del estribo izquierdo. (CSV-1601-TM-03-02).

En la imagen se aprecia la continuación de la anotación del asiento n.° 312 de 12 de diciembre de 2020, del Residente de Obra, donde realiza la consulta sobre la necesidad de generar posible adicional, anotación que cuenta también con la firma del Supervisor de la Obra (Folio n.° 19).

- Es así que, mediante carta n.° 82-2020-CVC/RMVT-RL de 16 de diciembre de 2020, el señor Raúl Manrique Viviano Tumbay, representante legal común de la Supervisión de Obra, remitió a la Entidad el informe de mayores metrados en las estructuras metálicas; asimismo, solicitó la absolución de consulta del proyectista, por necesidad de generar adicional por tubos de encofrados metálicos en anclajes de tirantes.

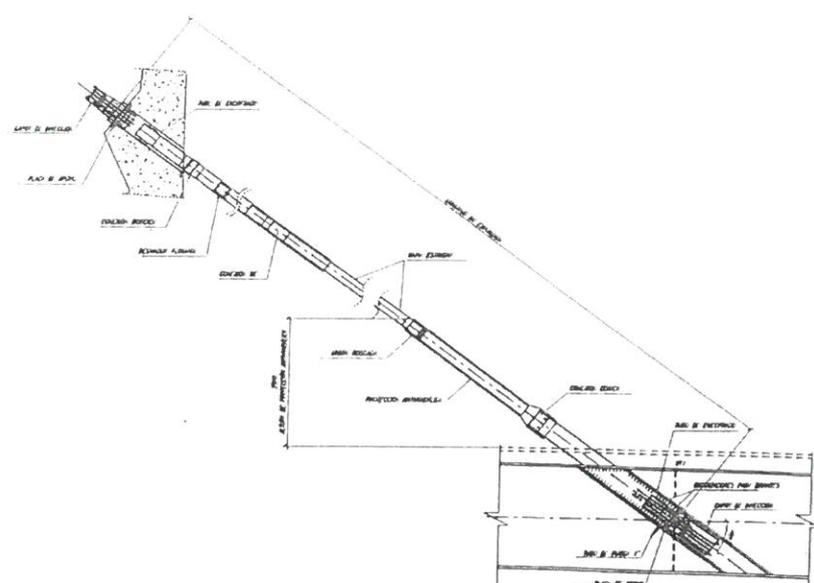
Imagen n.º 6

Tubos de encofrado en caja de anclaje superior e inferior. (CSV-1601-TM-06-01).

La imagen muestra la continuación del asiento n.º 312, del Residente de Obra, la misma que también cuenta con la firma del Supervisor de la Obra (Folio n.º 20).

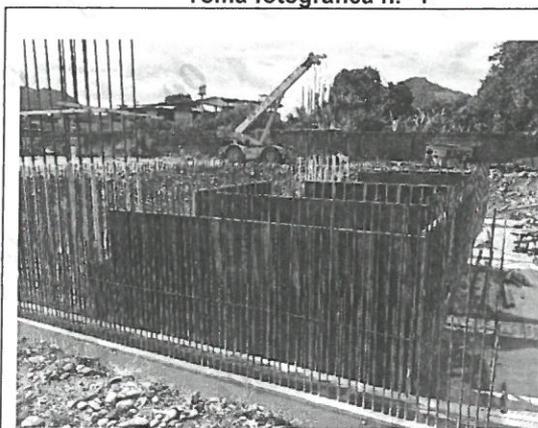
Toma fotográfica n.º 1

Se observa en la fotografía, los trabajos de encofrados con paneles de madera, en el estribo izquierdo; asimismo se observa la grúa hidráulica de elevación para los trabajos de manipulación de los elementos estructurales.

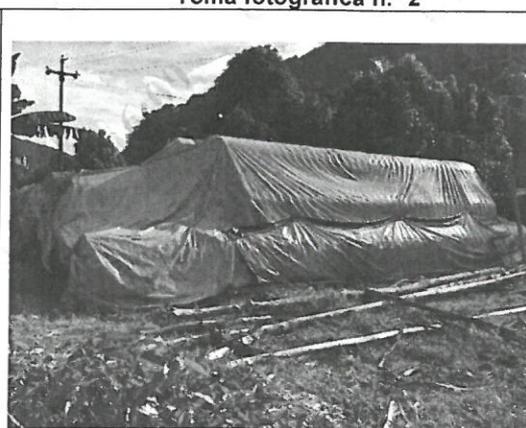
Toma fotográfica n.º 2

En la fotografía observamos que se encuentran los elementos estructurales del pilón central, listo para su ensamblaje.

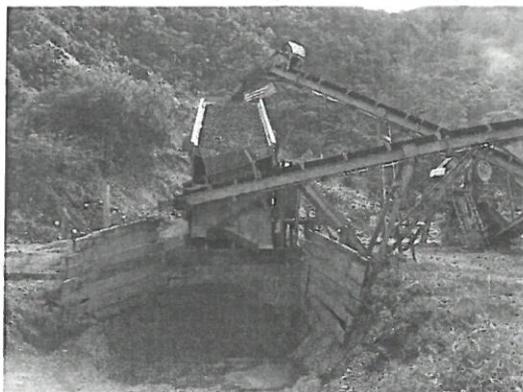
Toma fotográfica n.º 3

Observamos en la fotografía, la operatividad de la planta canchadora realizando trabajos de preparación de agregado, en la cantera ubicado en el distrito de Castillo Grande; en dicho lugar, también se encuentra la planta para la elaboración del concreto premezclado.

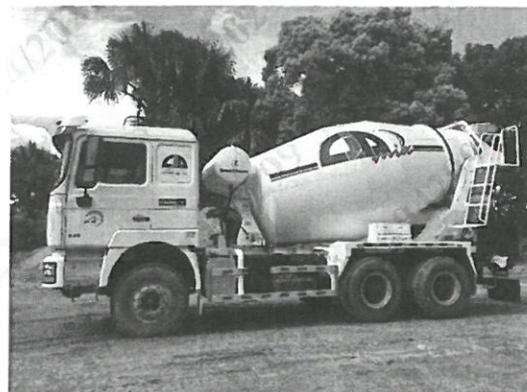
Toma fotográfica n.º 4

Se observa en la fotografía uno de los camiones mezcladores (mixer) de concreto; asimismo, en la cantera se observó una excavadora, un cargador frontal y camión volquete.

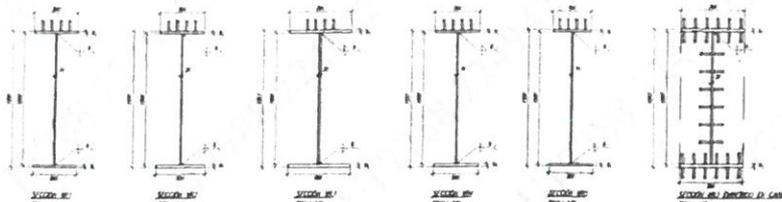
2. En el plano del expediente técnico CSV-1601-TM-05-03, se muestra la configuración de los conectores de corte Nelson Stud $\varnothing 7/8"$, los mismos que fueron omitidos en la suma de pesos de los metrados del expediente técnico.

Conectores STUDS:
 $4 \times 7/8" \times 6": 1 \varnothing 50, \text{ RESTO } \varnothing 200$

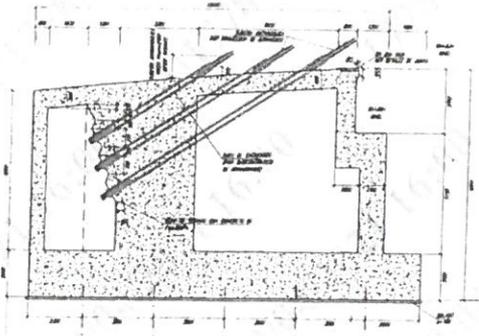
- Por otro lado, los dispositivos de conexión entre la viga de rigidez y la torre central requiere de la instalación de unos elementos denominados tubos de encofrado metálico, que se encuentran dispuestos en los planos del expediente técnico CSV-1601-TM-03-02, que corresponde a la cámara de anclaje del estribo izquierdo, y CSV-1601-TM-06-01, que corresponden a las cajas de anclaje inferior izquierda y derecha de la viga de rigidez y caja de anclaje superior izquierda y derecha de la torre central. Sin embargo; por deficiencia del expediente técnico en la planilla de metrados no figura el suministro de estos elementos ni tampoco su instalación.
- Estos elementos son necesarios para cumplir la finalidad de las metas físicas de la superestructura, por lo tanto, para su ejecución se deberá generar un adicional vinculante contemplando el suministro y su instalación.

Tubos de encofrado en cámara de anclaje del estribo izquierdo. (CSV-1601-TM-03-02).

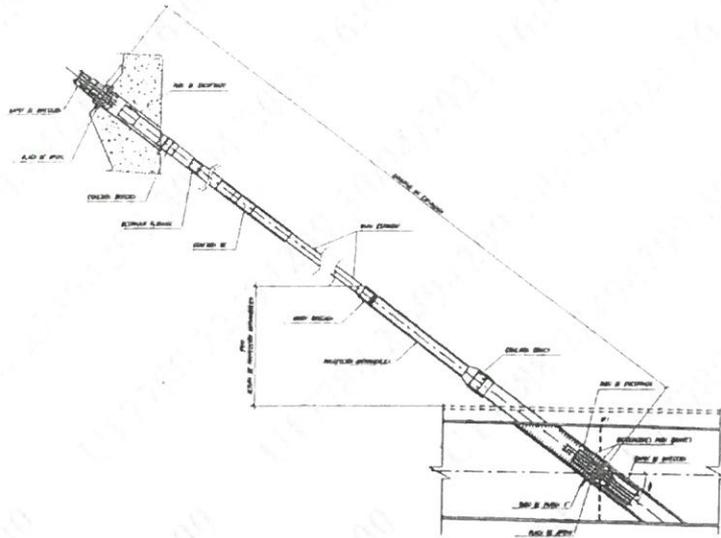
Tubos de encofrado en caja de anclaje superior e inferior. (CSV-1601-TM-06-01).
