INFORME DE HITO DE CONTROL
N° 017-2021-OCI/5339-SCC

EJECUCIÓN Y EQUIPAMIENTO DE LA OBRA
“MEJORAMIENTO DE LOS SERVICIOS DE SALUD DEL
PUESTO DE SALUD SAN PEDRO DE CHOLÓN, DISTRITO
DE CHOLÓN, PROVINCIA DE MARAÑÓN, REGIÓN
HUÁNUCO”

HITO DE CONTROL N° 1: AL AVANCE DE LA EJECUCIÓN DE LA OBRA
HASTA LA VALORIZACIÓN N° 19

AMARILIS, 16 DE DICIEMBRE DE 2021

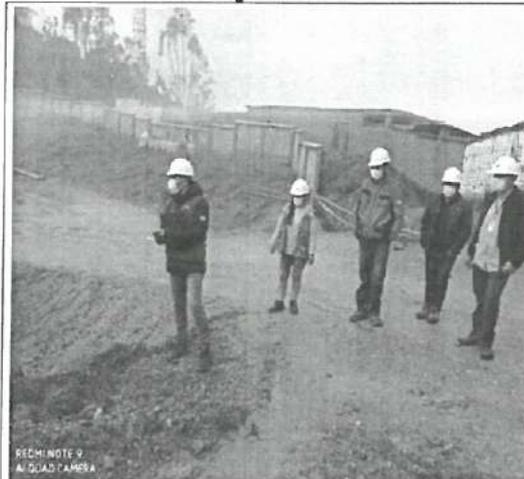
Toma fotográfica n.° 1

En la fotografía se aprecia el personal de la empresa ejecutora: asistente técnico, asistente de SSOMA y profesional de seguridad y salud en obra; y por parte de la supervisión de obra: profesional de seguridad y salud en obra, manifestado en el acta de inspección.

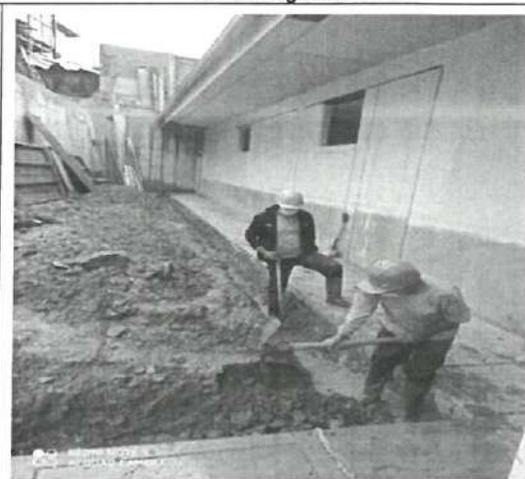
Toma fotográfica n.° 2

En la fotografía se aprecia al personal obrero se encuentra realizando los trabajos de excavación de zanjas; sin embargo, no existe un control técnico, adecuado para el desarrollo de los trabajos encomendados.

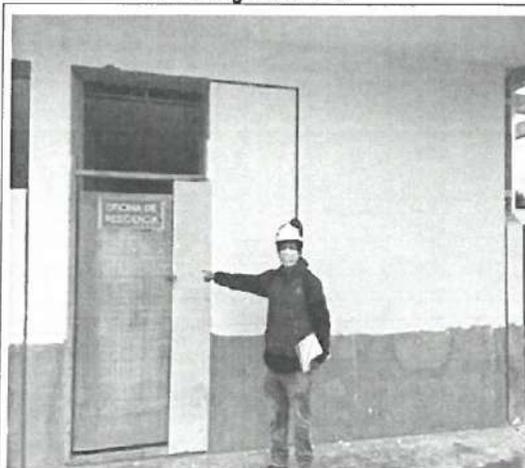
Toma fotográfica n.° 3

En la fotografía se aprecia que la oficina de la residencia se encuentra cerrada, asimismo el personal asistente no tiene autorización para su ingreso, así también no se proporcionó el acervo documentario, ni el cuaderno de obra.

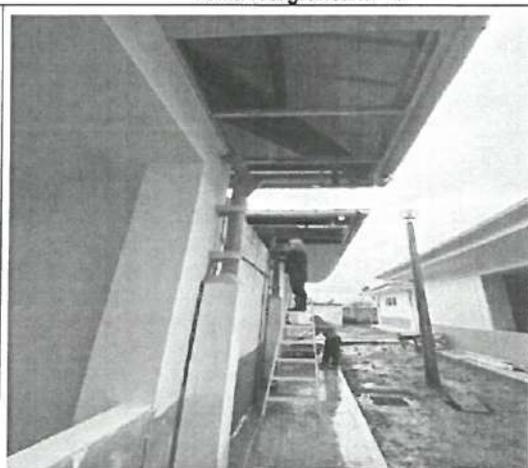
Toma fotográfica n.° 4

En la fotografía se aprecia al personal obrero se encuentra realizando los trabajos de tarrajeo e instalación de drenaje pluvial; sin embargo, no existe un control técnico, adecuado para el desarrollo de los trabajos encomendados.

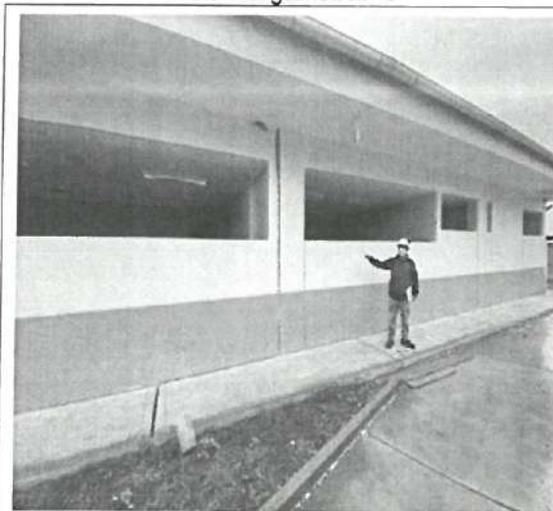
Toma fotográfica n.º 5

En la fotografía se aprecia el módulo n.º 5 donde no hay la presencia de la instalación de las ventanas y vidrios, con lo que se evidencia el inadecuado control y calidad de los trabajos realizados.

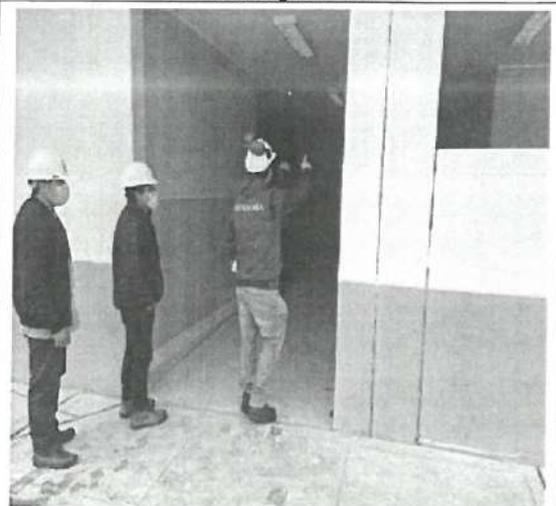
Toma fotográfica n.º 6

En la fotografía se aprecia el módulo n.º 1 donde no se encuentran instaladas las puertas ni ventanas, las cuales han sido valorizadas.

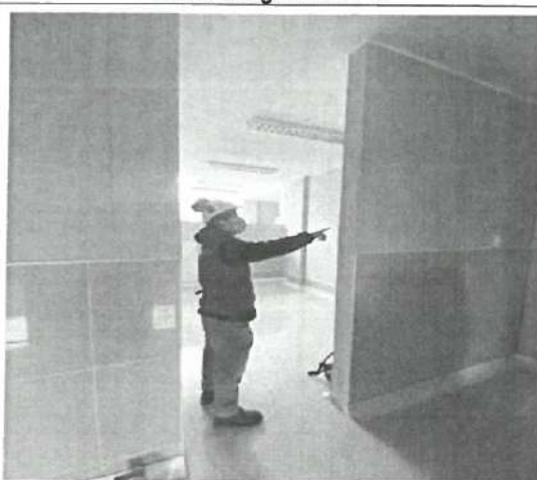
Toma fotográfica n.º 7

En la fotografía se aprecia los interiores del módulo n.º 3, en las que no se evidencia la instalación de puertas contraplacadas, pero sí fueron valorizadas y pagadas.

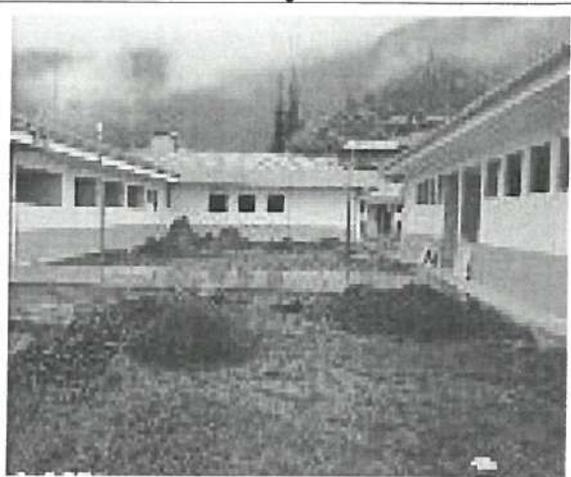
Toma fotográfica n.º 8

En la fotografía se aprecia los módulos ejecutados sin la presencia de la instalación de marcos en las ventanas y vidrios, sin embargo, han sido valorizadas.

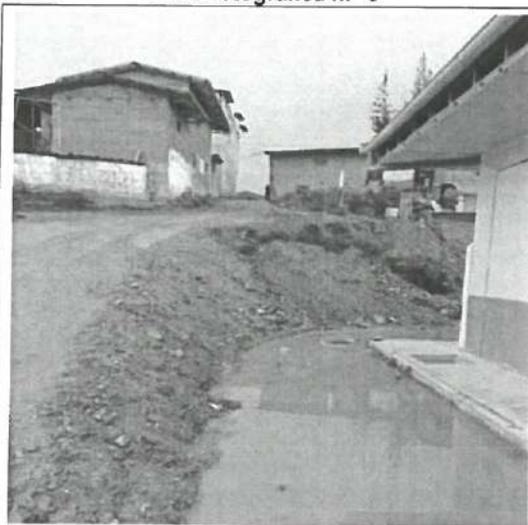
Toma fotográfica n.º 9

En la fotografía se aprecia la nueva entrada a la obra, sin la existencia de la implementación del área de ambiente de bioseguridad frente a la propagación del COVID-19; lo cual está originando el no adecuado control de las medidas de bioseguridad.

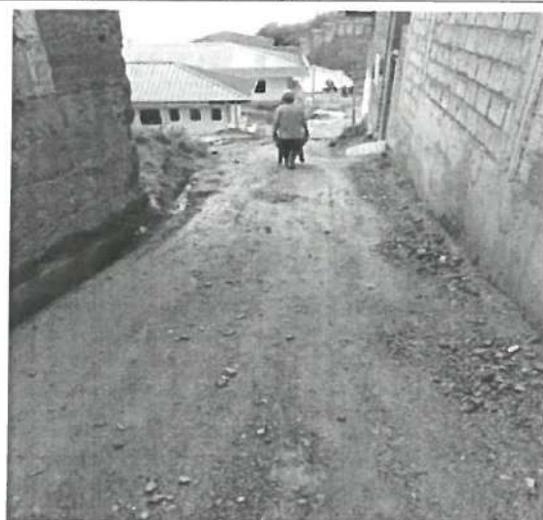
Toma fotográfica n.º 10

En la fotografía se aprecia la nueva entrada a la obra donde el personal obrero se encuentra realizando los trabajos de acarreo y transporte de materiales; sin embargo, no existe las señaléticas de seguridad en obra.

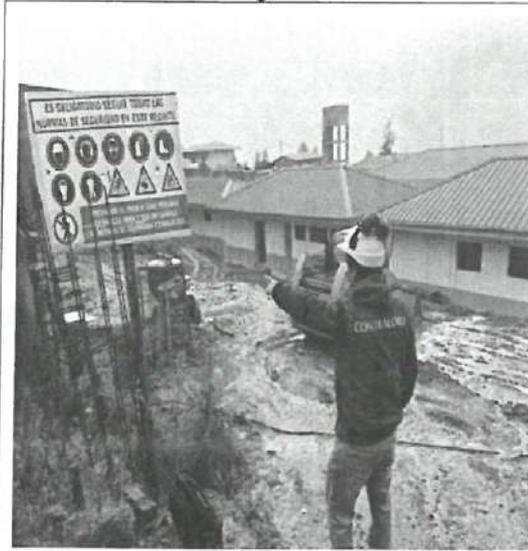
Toma fotográfica n.° 11

En la fotografía se aprecia la entrada a la obra donde la maquinaria viene realizando los trabajos de limpieza y acarreo de materiales; sin embargo, se evidenció que no se encuentran las señaléticas de tránsito en obra y carteles ambientales.

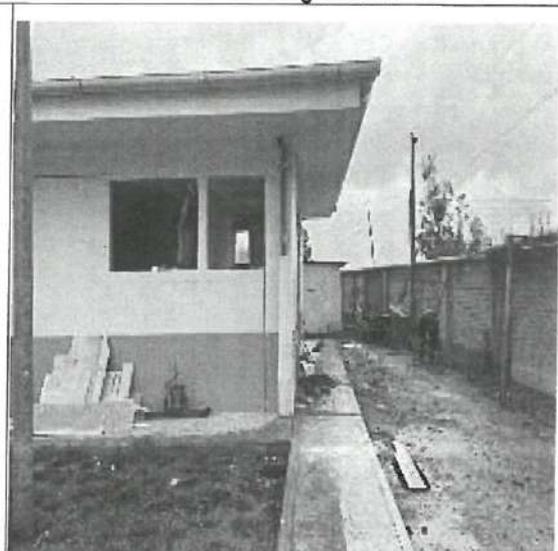
Toma fotográfica n.° 12

En la fotografía se aprecia la anterior entrada a la obra donde se realizaron los trabajos de la construcción del cerco perimétrico, en la que se evidencia que no existe la instalación de señales de seguridad y carteles ambientales en obra.

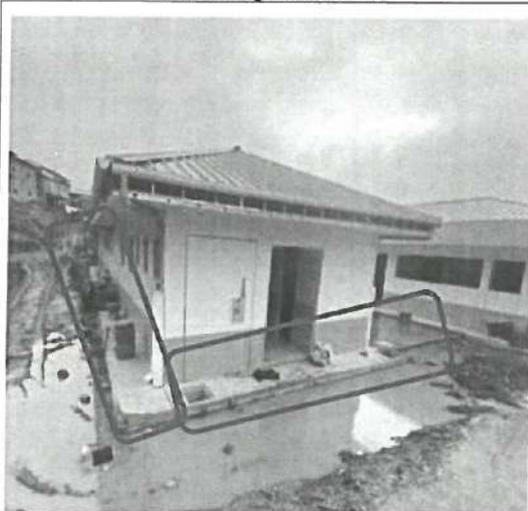
Toma fotográfica n.° 13

En la fotografía se aprecian trabajos en la excavación de zanjas y conformación de terraplén; sin embargo, se evidenció el desorden y falta de limpieza en las áreas comunes de tránsito en la obra, existiendo obstáculos, para la evacuación de los trabajadores, en caso de emergencias.

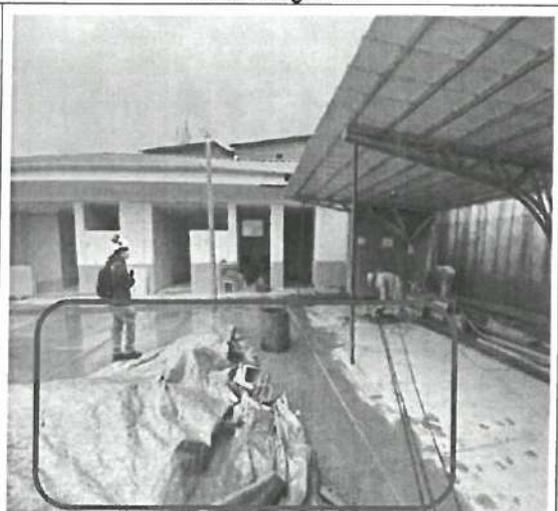
Toma fotográfica n.° 14

En la fotografía se aprecia la cantidad de desperdicios (madera, tubos PVC, calaminas, estructuras metálicas, etc.), pese a que estos desperdicios deberían encontrarse en el área de disposición final y esto produce que no se realice una buena accesibilidad a los módulos de la infraestructura.

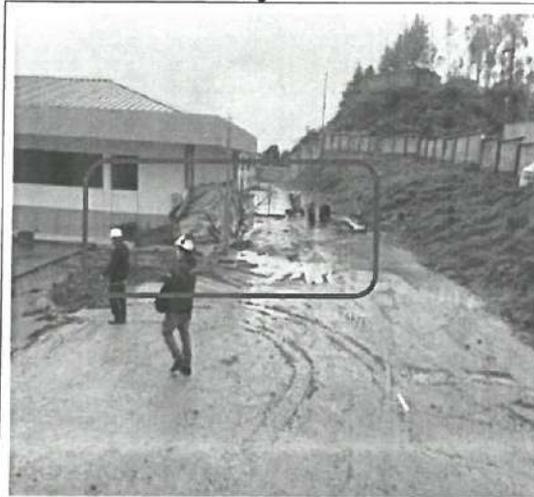
Toma fotográfica n.°15

En la fotografía se aprecia la falta de orden y disposición de materiales al almacén o lugares autorizados, lo que puede generar accidentes en los trabajadores y personas que visiten la obra.

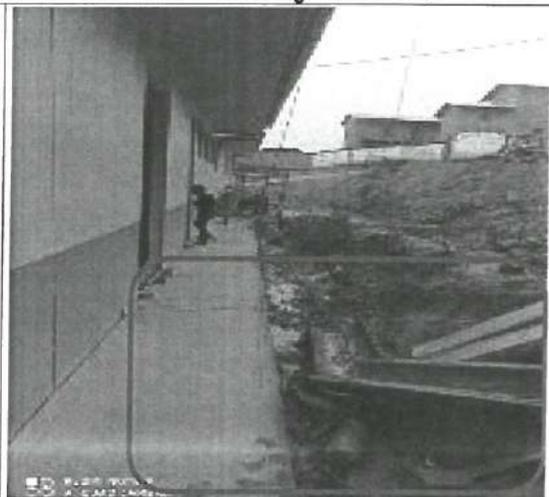
Toma fotográfica n.° 16

En la fotografía se aprecia la cantidad de desperdicios (madera, tubos PVC, estructuras metálicas, etc.), los cuales no son almacenados en áreas de disposición final y ocasionar accidentes de trabajo.

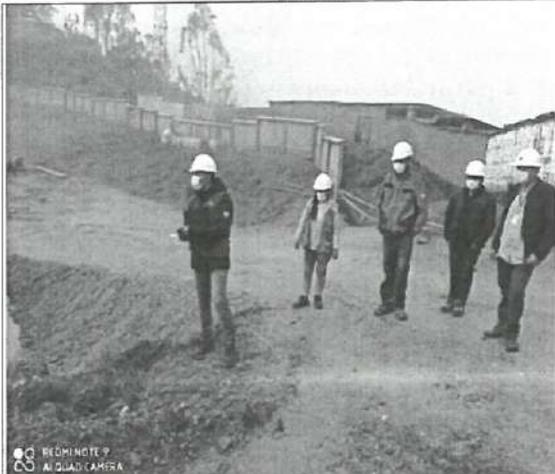
Toma fotográfica n.º 1

En la fotografía se aprecia al personal por parte de la empresa ejecutora: asistente técnico en campo, asistente de SSOMA y profesional de seguridad y salud en obra y por parte de la supervisión de obra: profesional de seguridad y salud en obra manifestado en el acta de inspección; lo cual está originando la no adecuada asistencia técnica en obra para el control y calidad de los trabajos realizados.

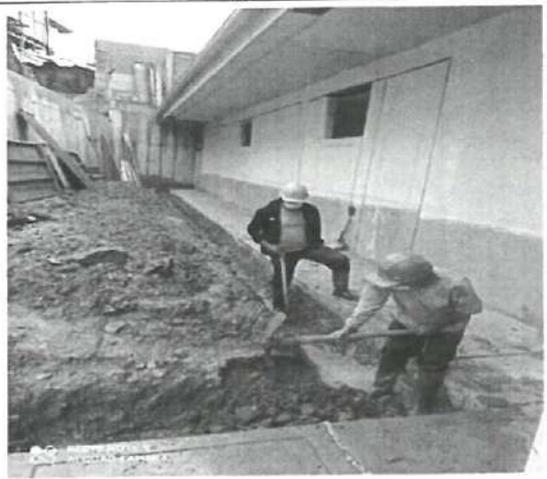
Toma fotográfica n.º 2

En la fotografía se aprecia al personal obrero se encuentra realizando los trabajos de excavación de zanjas; sin embargo, no existe un control adecuado técnico a fin de afectar la integridad misma de los trabajadores y terceros que ingresen a obra.

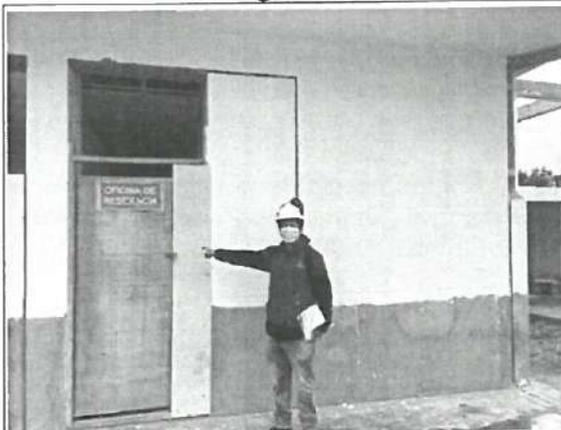
Toma fotográfica n.º 3

En la fotografía se aprecia que la oficina de la residencia se encuentra cerrada, asimismo el personal asistente no tiene autorización para su ingreso manifestado en el acta inspección; donde se evidenció que no se encuentran el residente de obra y profesionales encargados, así también no se proporcionó el acervo documentario.

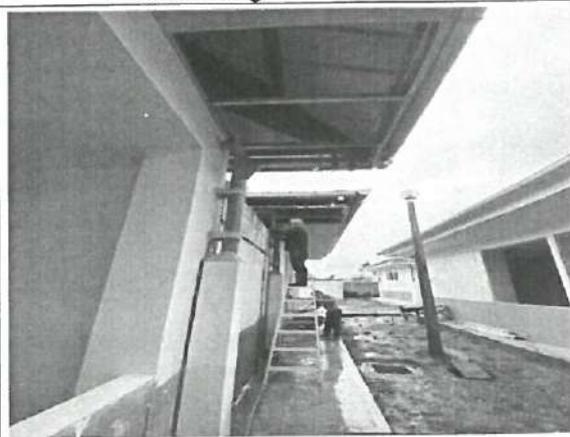
Toma fotográfica n.º 4

En la fotografía se aprecia al personal obrero se encuentra realizando los trabajos de terraje e instalación de drenaje pluvial; sin embargo, no existe un control adecuado técnico para el desarrollo de los trabajos encomendados.

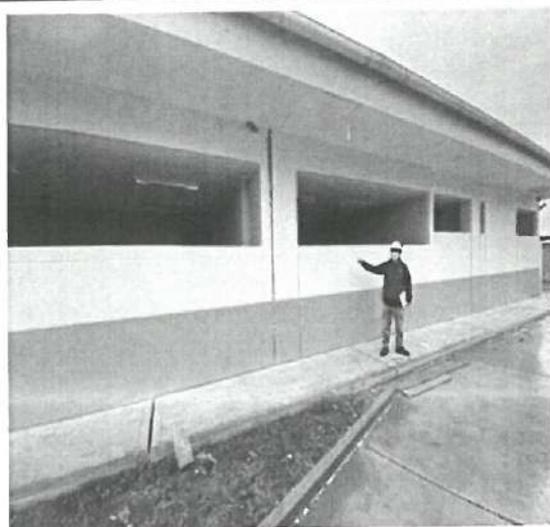
Toma fotográfica n.º 5

En la fotografía se aprecia el módulo n.º05 donde no hay la presencia de la instalación de las ventanas y vidrios; lo cual está originando el adecuado control y calidad de los trabajos realizados.

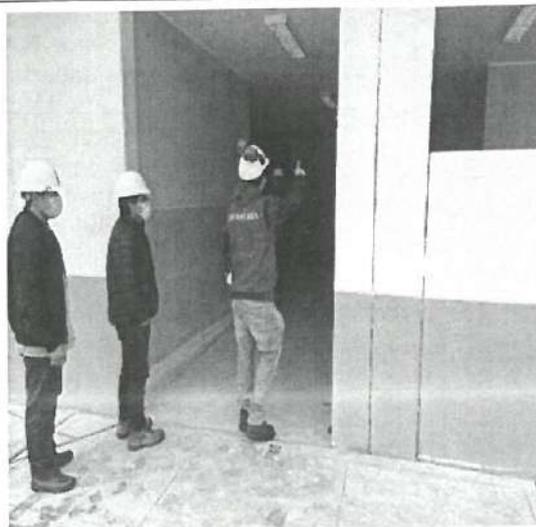
Toma fotográfica n.º 6

En la fotografía se aprecia en el módulo n.º01 no hay la presencia de la instalación de las puertas y ventanas la cual han sido valorizadas a la fecha; lo cual esta originado el no cumplimiento contractual y pagos por demás al contratista.

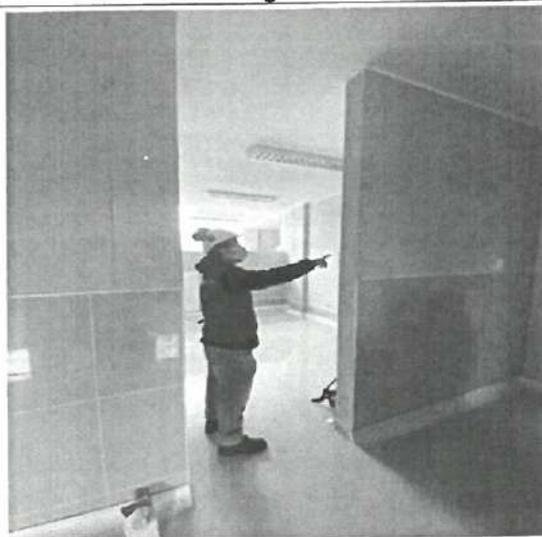
Toma fotográfica n.º 7

En la fotografía se aprecia los interiores del módulo n.º03 que no hay la presencia de la instalación de puertas contra placadas que han sido valorizadas; lo cual está originando perjuicios a la entidad.

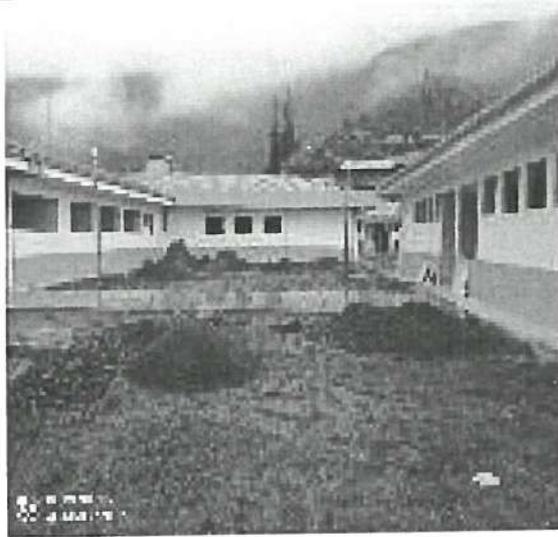
Toma fotográfica n.º 8

En la fotografía se aprecia los módulos ejecutados sin la presencia de la instalación de marcos en las ventanas y vidrios que han sido valorizados; lo cual podría ocasionar el malestar a la población beneficiaria. .

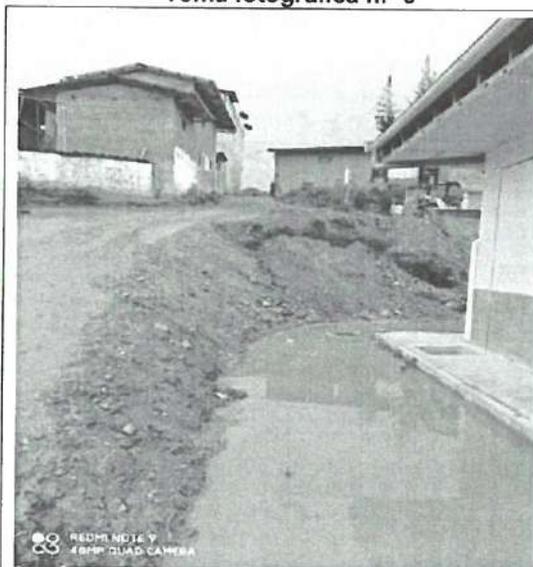
Toma fotográfica n.º 9

En la fotografía se aprecia la nueva entrada a la obra sin la existencia de la implementación del área de ambiente de bioseguridad frente a la propagación del COVID-19; lo cual está originando el no adecuado control de las medidas de bioseguridad.

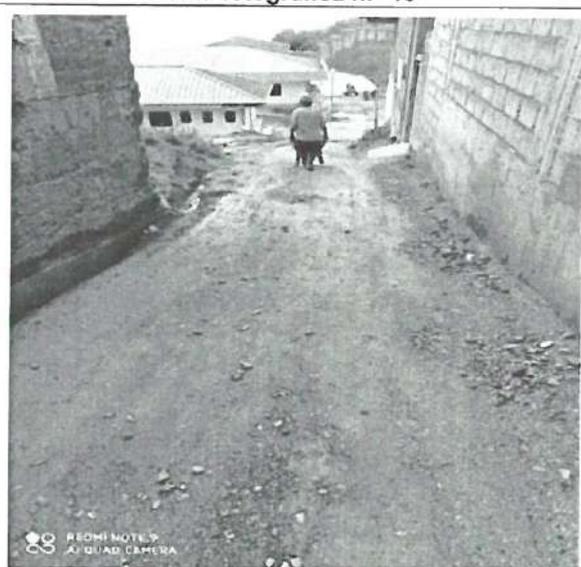
Toma fotográfica n.º 10

En la fotografía se aprecia la nueva entrada a la obra donde el personal obrero se encuentra realizando los trabajos de acarreo y transporte de materiales; sin embargo, no existe las señaléticas de seguridad en obra.

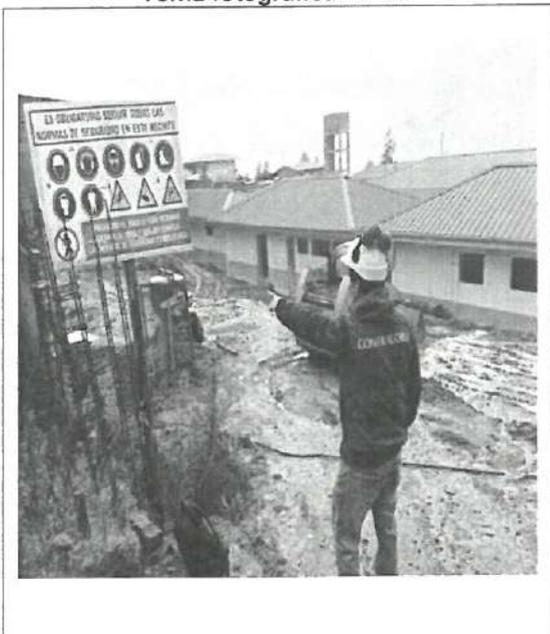
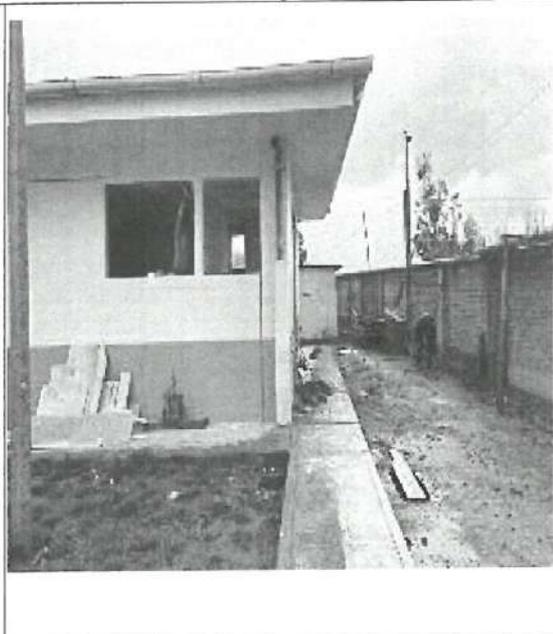
<p>En la fotografía se aprecia la entrada a la obra donde la maquinaria viene realizando los trabajos de limpieza y acarreo de materiales; sin embargo, se evidenció que no se encuentran las señaléticas de tránsito en obra y carteles ambientales.</p>	<p>En la fotografía se aprecia la anterior entrada a la obra donde se realizaron los trabajos de la construcción del cerco perimetrico y de antemano se evidenció no existe la instalación de señales de seguridad y carteles ambientales en obra.</p>

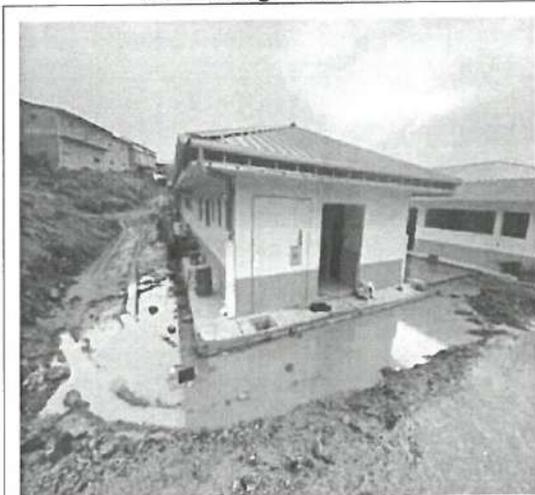
Toma fotográfica n.º 13

En la fotografía se aprecia que el personal obrero trabajando en la excavación de zanjas y conformación de terraplén; sin embargo, se evidenció el desorden y falta de limpieza en las áreas comunes de tránsito en la obra, existiendo obstáculos, para la evacuación de los trabajadores, en caso de emergencias

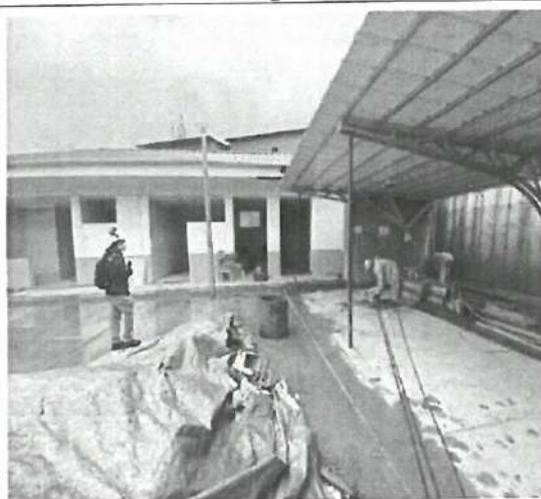
Toma fotográfica n.º 14

En la fotografía se aprecia la cantidad de desperdicios (madera, tubos PVC, calaminas, estructuras metálicas, etc.), pese a que estos desperdicios deberían encontrarse en el área de disposición final y esto produce que no se realice una buena accesibilidad a los módulos de la infraestructura.

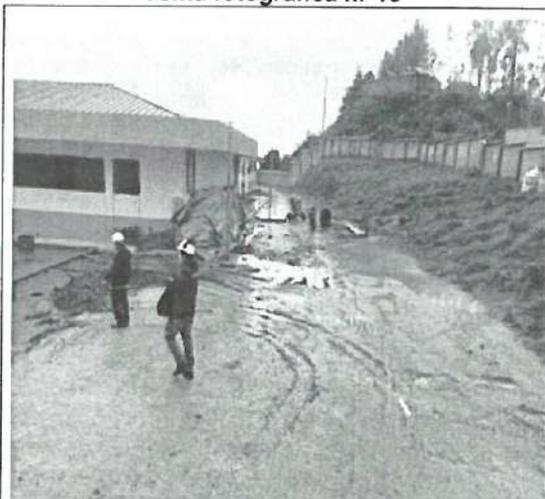
Toma fotográfica n.º 15

En la fotografía se aprecia la falta de orden y disposición de materiales al almacén o lugares autorizados, lo que puede generar accidentes en los trabajadores.

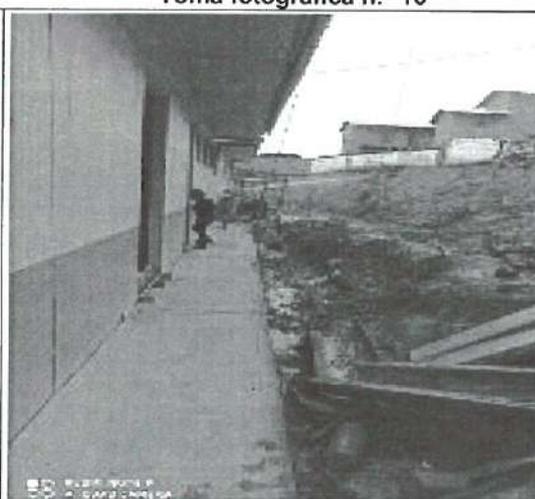
Toma fotográfica n.º 16

En la fotografía se aprecia la cantidad de desperdicios (madera, tubos PVC, estructuras metálicas, etc.), los cuales no son almacenados en áreas de disposición final puede generar el poco ritmo de trabajo y malestar a los trabajadores.
