**INFORME DE HITO DE CONTROL**  
**N° 018-2021-OCI/5339-SCC**

**OBRA “CREACIÓN DE CAMINO VECINAL DE MONOPAMPA  
- ABRA ALEGRÍA - SHOTOJ - PUENTE CHOROPAMPA,  
PROVINCIA DE PACHITEA - HUÁNUCO”**

**HITO DE CONTROL N° 1: AL AVANCE DE LA EJECUCIÓN DE LA OBRA  
HASTA LA VALORIZACIÓN N° 15**

**PERIODO DE EVALUACIÓN DEL HITO DE CONTROL:  
DEL 10 AL 14 DE DICIEMBRE DE 2021**

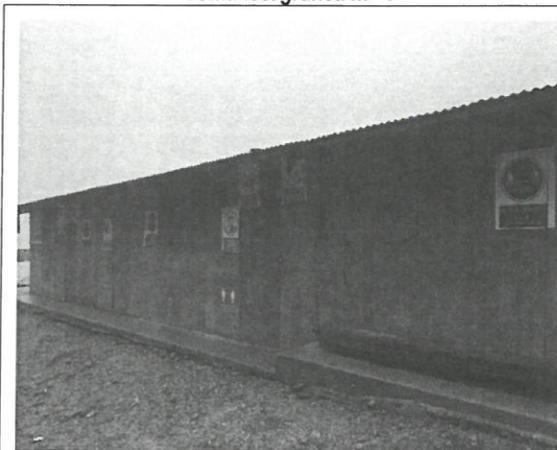
Toma fotográfica n.° 1

Se muestra en la fotografía, el primer campamento de la obra, ubicado en la progresiva 9+700 aproximadamente.

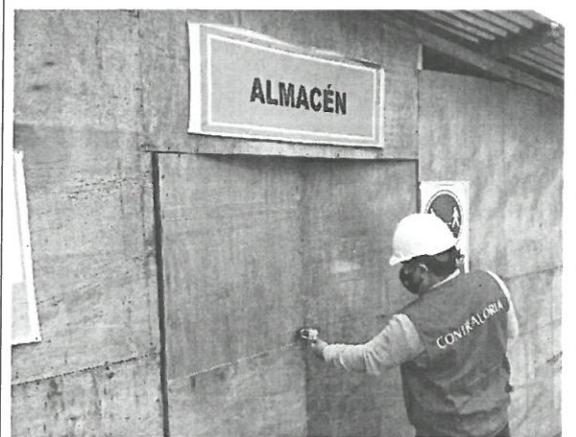
Toma fotográfica n.° 2

Mostramos en la fotografía que, el almacén de la obra se encuentra cerrado y asegurado con un candado.

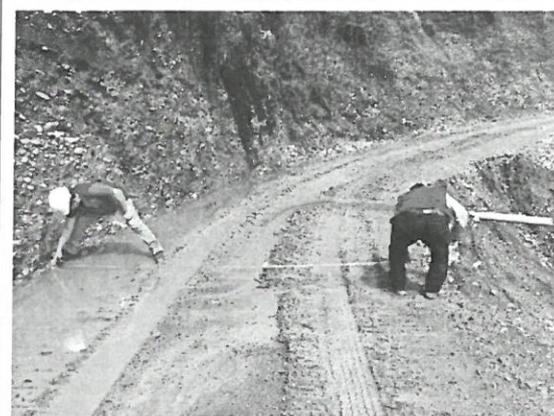
Toma fotográfica n.° 3

Se muestra en la fotografía, los trabajos de medición de ancho de vía, realizada por la comisión de control.

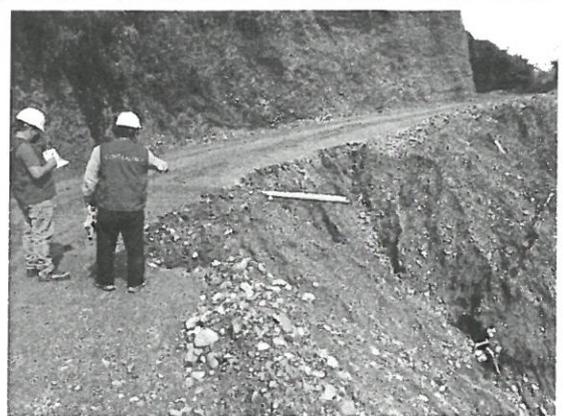
Toma fotográfica n.° 4

En la fotografía apreciamos, que la plataforma en la progresiva 11+050, se encuentra inestable.

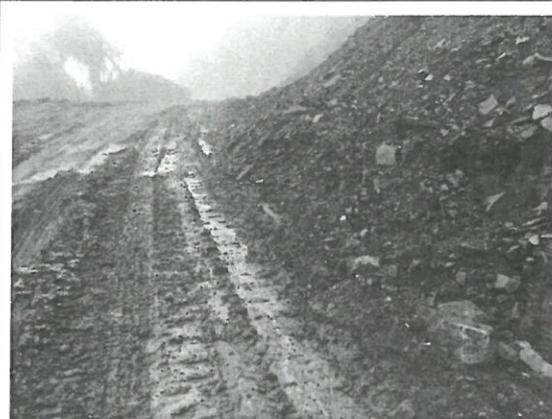
Toma fotográfica n.° 5

Se puede apreciar en la fotografía, la falta de realización de trabajos de conformación de cunetas.

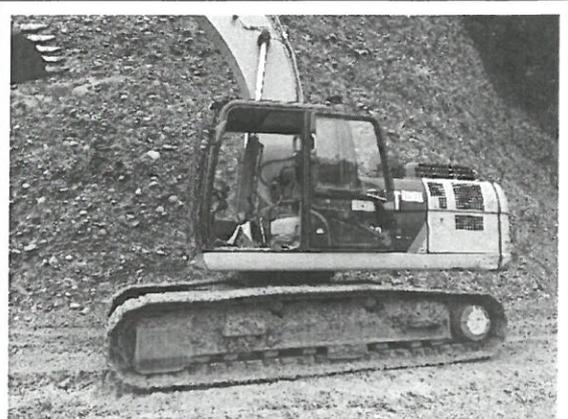
Toma fotográfica n.° 6

En la fotografía se muestra, la presencia de maquinaria pesada, en este caso de la excavadora sobre oruga (SE-07).

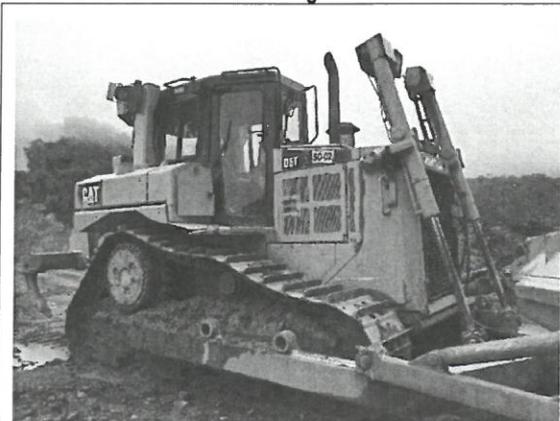
Toma fotográfica n.° 7

Asimismo, en el recorrido se encontró avanzando, el tractor de oruga D6T XL (SO-02).

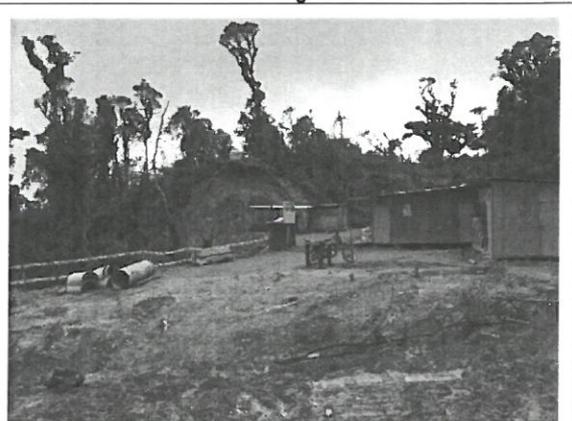
Toma fotográfica n.° 8

Se muestra en la fotografía, el segundo campamento de la obra, ubicado en la progresiva 17+800 aproximadamente. En el lugar no se encontró a ningún trabajador de la obra.

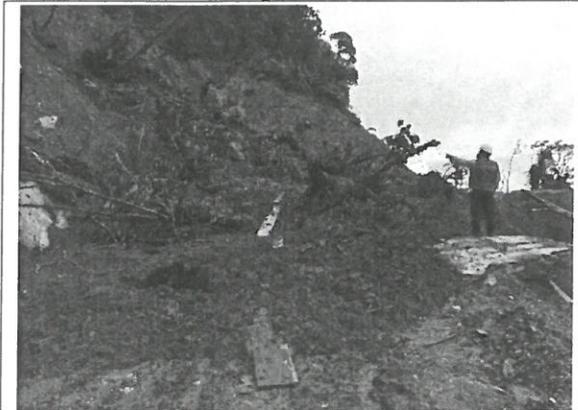
Toma fotográfica n.° 10

En la fotografía se muestra la caída de un huayco, en el kilómetro 18 aproximadamente; lo cual, impidió continuar con la verificación de los trabajos realizados en la obra.

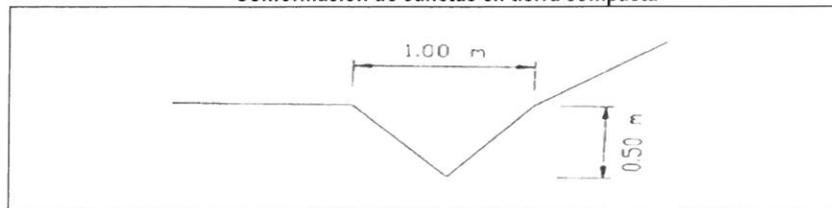
Imagen n.º 2  
Conformación de cunetas en tierra compacta

Además, de las Especificaciones Técnicas - Construcción, en el numeral 07.01. Conformación de Cunetas en Tierra Compacta, 07.02. Conformación de Cunetas en Roca Suelta y 07.03. Conformación de Cunetas en Roca Fija, señala la descripción sobre los trabajos que comprende la ejecución de las excavaciones necesarias para la conformación de las cunetas:

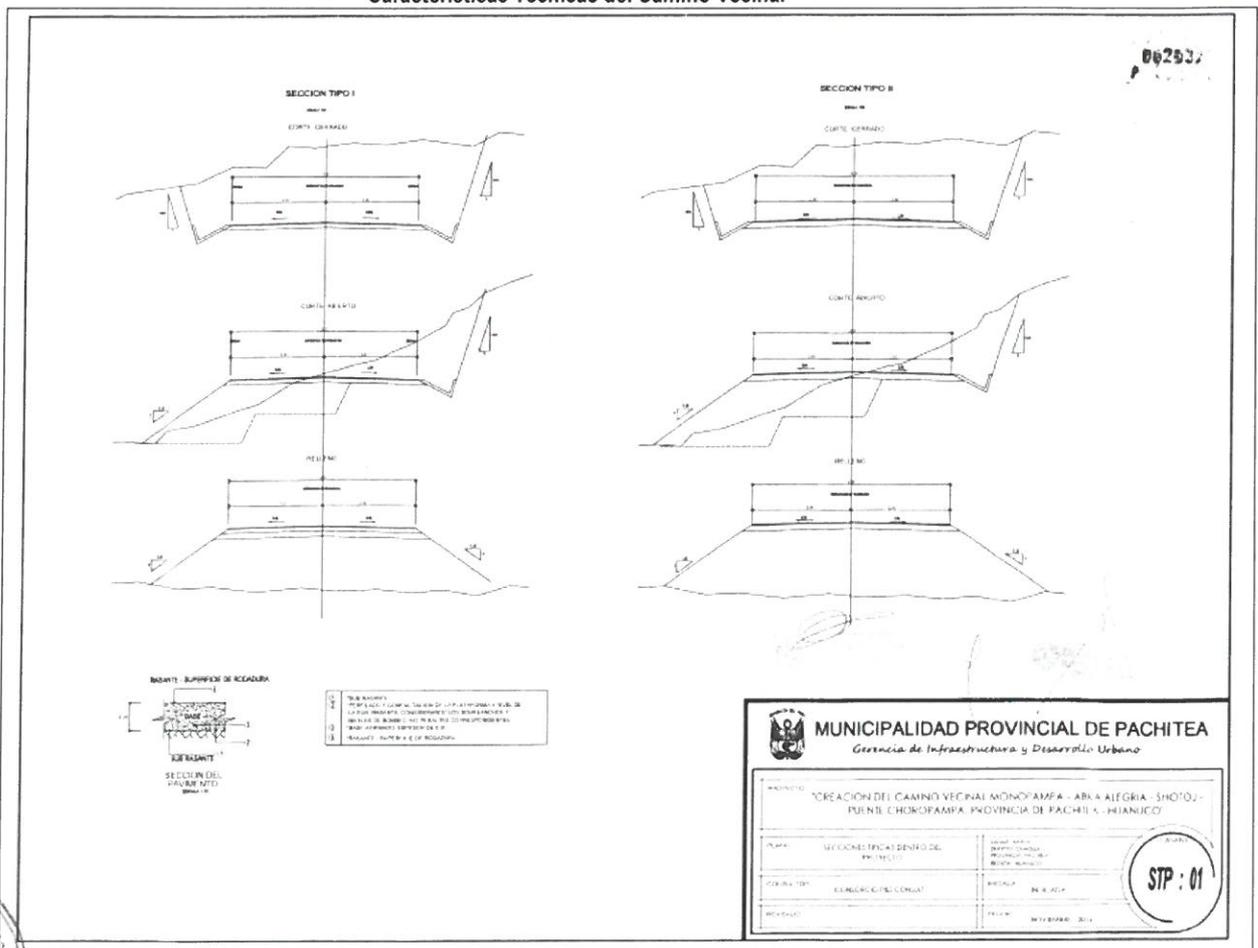
Imagen n.º 3  
Características Técnicas del Camino Vecinal

Asimismo, se puede advertir que, de la revisión a los planos de secciones típicas, se observa las secciones típicas de la carretera; así como ancho de vía y la conformación de cunetas, tal como lo podemos apreciar en la lámina STP:01:

De las imágenes precedentes, se advierte que, el expediente técnico de la obra ha establecido el ancho de vía, tanto en Cortes Abiertos y Cortes Cerrados como en rellenos, para las secciones de tipo I y de tipo II, en cuatro (4.00) metros.
