INFORME DE HITO DE CONTROL
N° 020 - 2021-OCI/5341-SCC

CONTRATACIÓN Y EJECUCIÓN DE LA OBRA:
“MEJORAMIENTO DE LA I.E. MARISCAL CASTILLA,
DISTRITO DE EL TAMBO – HUANCAYO – JUNÍN – 1RA
ETAPA”

HITO DE CONTROL N° 3 – AVANCE DE EJECUCIÓN DE
OBRA Y VALORIZACIÓN MENSUAL DE AGOSTO 2021

PERIODO DE EVALUACIÓN:
DEL 27 DE OCTUBRE AL 12 DE NOVIEMBRE DE 2021

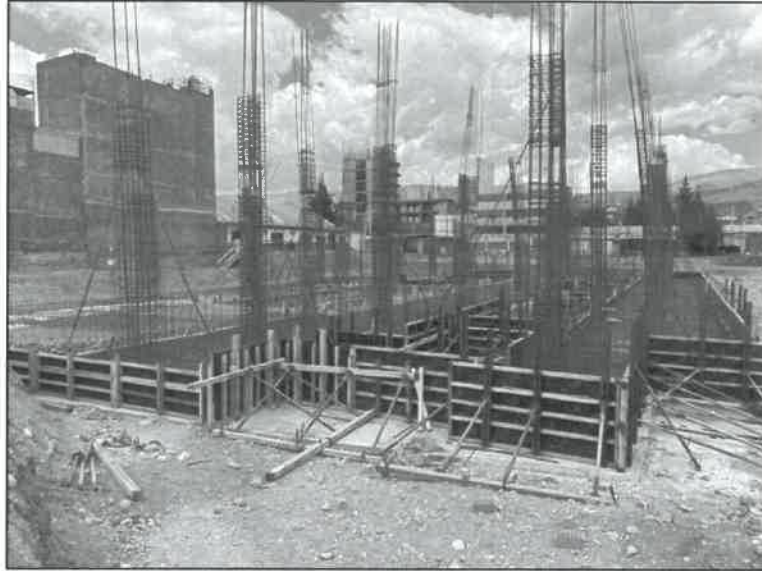
Imagen n.º 2
Modulo de Aula "A"

En el módulo de aula "A", se constató que el contratista ha ejecutado el corte y excavación para la cimentación, solado de la cimentación, habilitación de acero para vigas de cimentación, zapatas y columnas; así como, encofrado de zapatas; conforme se muestra en la siguiente vista fotográfica:

En ese sentido, como se ha evidenciado anteriormente el Contratista no solo habría ejecutado las partidas que comprenden el adicional y deductivo n.º 01 de los módulos de aulas A, B y C sin autorización de la Entidad si no lo habría ejecutado sin el visto bueno de la inspección de obra y el vaciado de concreto premezclado lo realizó mientras el plazo de ejecución de obra se encontraba suspendido.

Por consiguiente, de lo expuesto se advierte que, el citado adicional de obra aún no ha sido revisado ni aprobado por la Entidad tampoco por la inspección de obra por cuanto no se ha verificado la correspondencia ni necesidad de la ejecución de la totalidad de prestaciones adicionales que vendrían siendo vinculadas al cumplimiento del contrato, los mismos que podrían generar controversias ante el reconocimiento del pago y solicitudes de ampliaciones plazo para el contratista y la supervisión por prestaciones que ya se encuentran ejecutados.

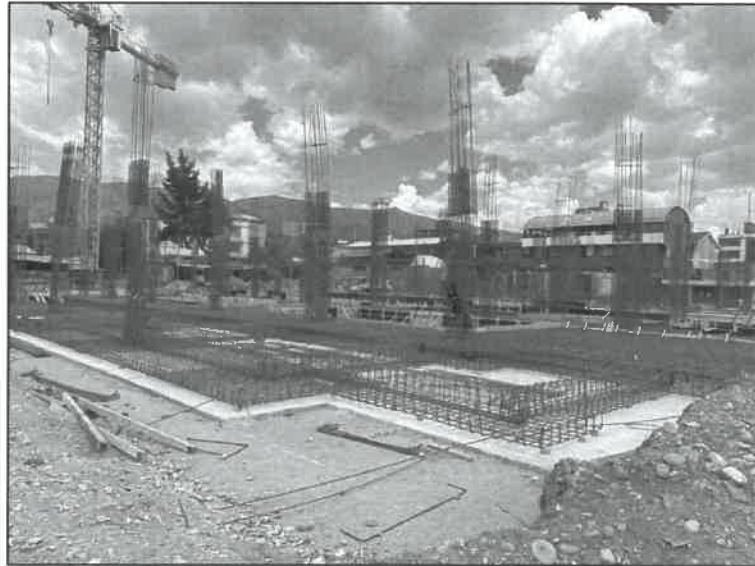
Imagen n.º 3
Modulo de Aula "B"

De igual forma, en el módulo de aula "B", se constató que se ha ejecutado el corte y excavación para la cimentación, solado de la cimentación, habilitación de acero para vigas de cimentación, zapatas y columnas; conforme se muestra en la siguiente vista fotográfica:

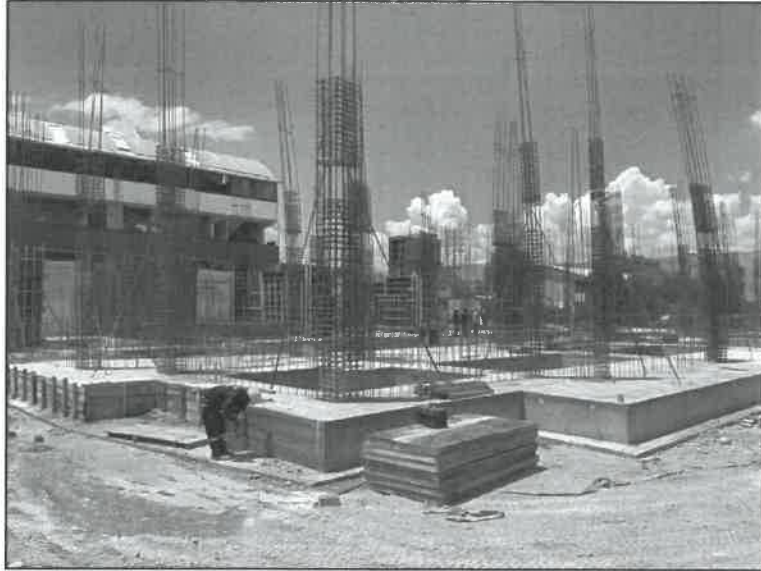
Imagen n.º 4
Modulo de Aula "C"

Así también, en el modulo de Aula "C", se constató que se ha ejecutado el corte y excavación para la cimentación, solado de la cimentación, habilitación de acero para vigas de cimentación, zapatas y columnas; así como, vaciado de concreto de vigas de cimentación y zapatas; conforme se muestra en la siguiente vista fotográfica:
