**INFORME DE HITO DE CONTROL**  
**N° 027-2021-OCI/5349-SCC**

**“EJECUCIÓN CONTRACTUAL DE LA OBRA:  
MEJORAMIENTO DE LOS SERVICIOS EDUCATIVOS DEL  
CENTRO DE EDUCACIÓN BÁSICA ESPECIAL (CEBE)  
JESÚS NAZARENO DEL A.H. SANTA ROSA DISTRITO DE  
PIURA, REGIÓN PIURA, CON CÓDIGO N° 2112236”**

**HITO DE CONTROL N° 1 – FASE DE EJECUCIÓN MES DE SETIEMBRE -  
NOVIEMBRE 2021.**

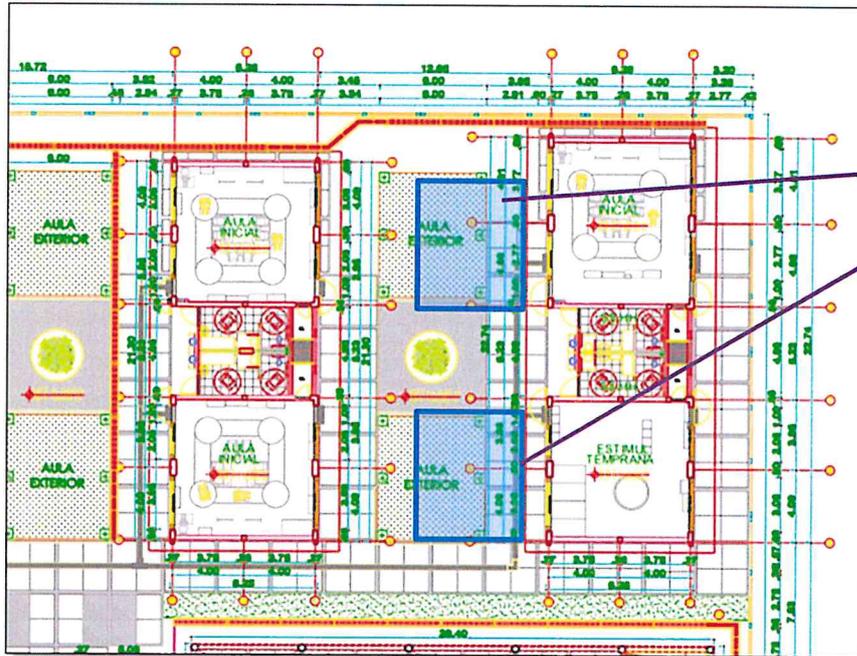
**Gráfico n°1**  
Sección extraída del Plano A-01 Plano General, del expediente técnico.

La suma de estas áreas es consistente con el metrado por valorizar.  
Dato obtenido de la valorización n.°10

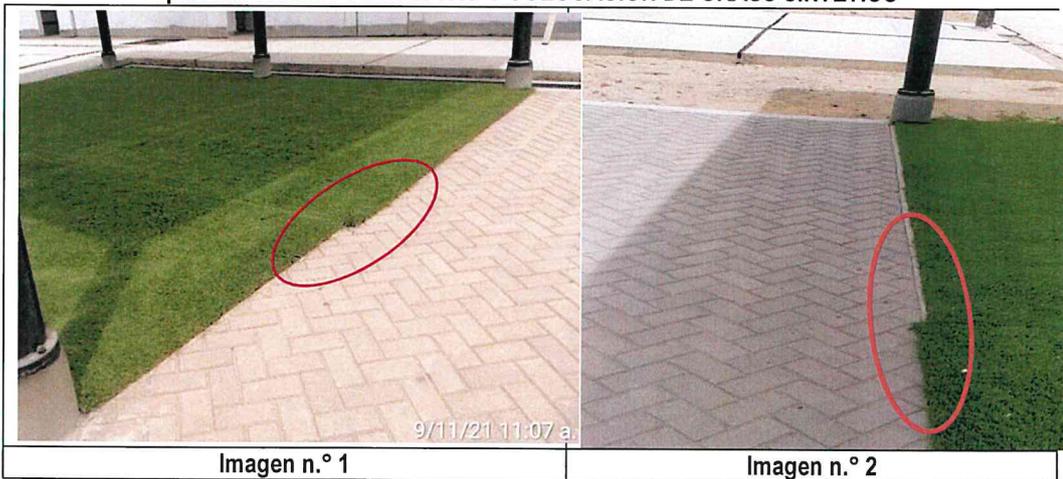
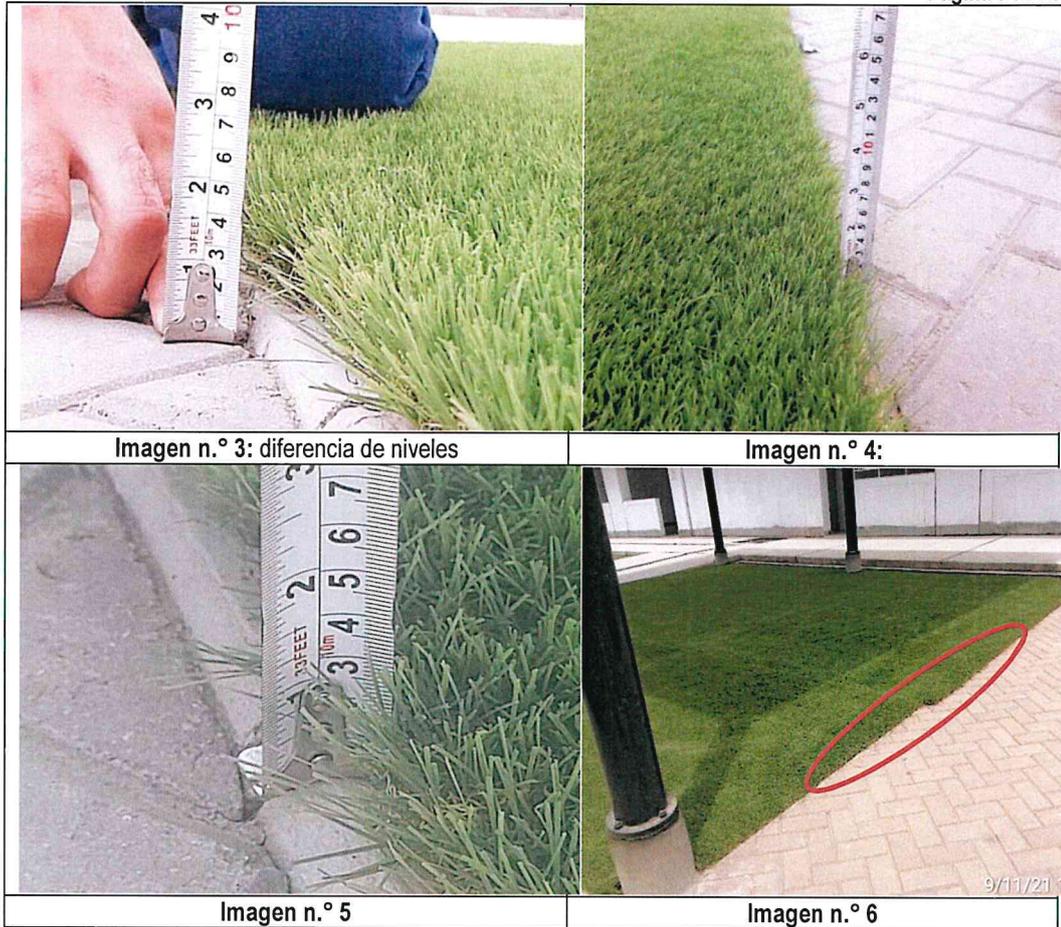
**Imágenes n.° 1 al 6**  
Panel fotográfico correspondiente a las deficiencias encontradas en la ejecución de la partida 10.09.01 SUMINISTRO Y COLOCACIÓN DE GRASS SINTÉTICO

Las deficiencias identificadas durante la visita realizada a la obra respecto a la partida 10.09.01 SUMINISTRO Y COLOCACIÓN DE GRASS SINTÉTICO son:

- En las especificaciones técnicas indica que el Grass sintético es tipo Smart, es decir decorativo, con una H= 40mm.
- Los fillos no han sido terminados, encontrando en diferentes áreas instaladas, líneas quebradas del contorno del área de Grass sintético, como se muestran en las imágenes.
- Se hace la observación que, al encontrarse instalado sobre el nivel de vereda circundante, al transitar por allí los niños con capacidades especiales, es fuente de peligro para caídas, golpes y por ende riesgo de sufrir contusiones, fracturas, etc.

Como se indica en las especificaciones 10.09.01 SUMINISTRO Y COLOCACION DE GRAS SINTETICO, el pago de dicha partida se hará luego de aceptada la ejecución de esta partida por el supervisor de obra, pese a que esta partida se encuentra valorizada al 80,00% aún presenta deficiencias para considerarse culminada a cabalidad.

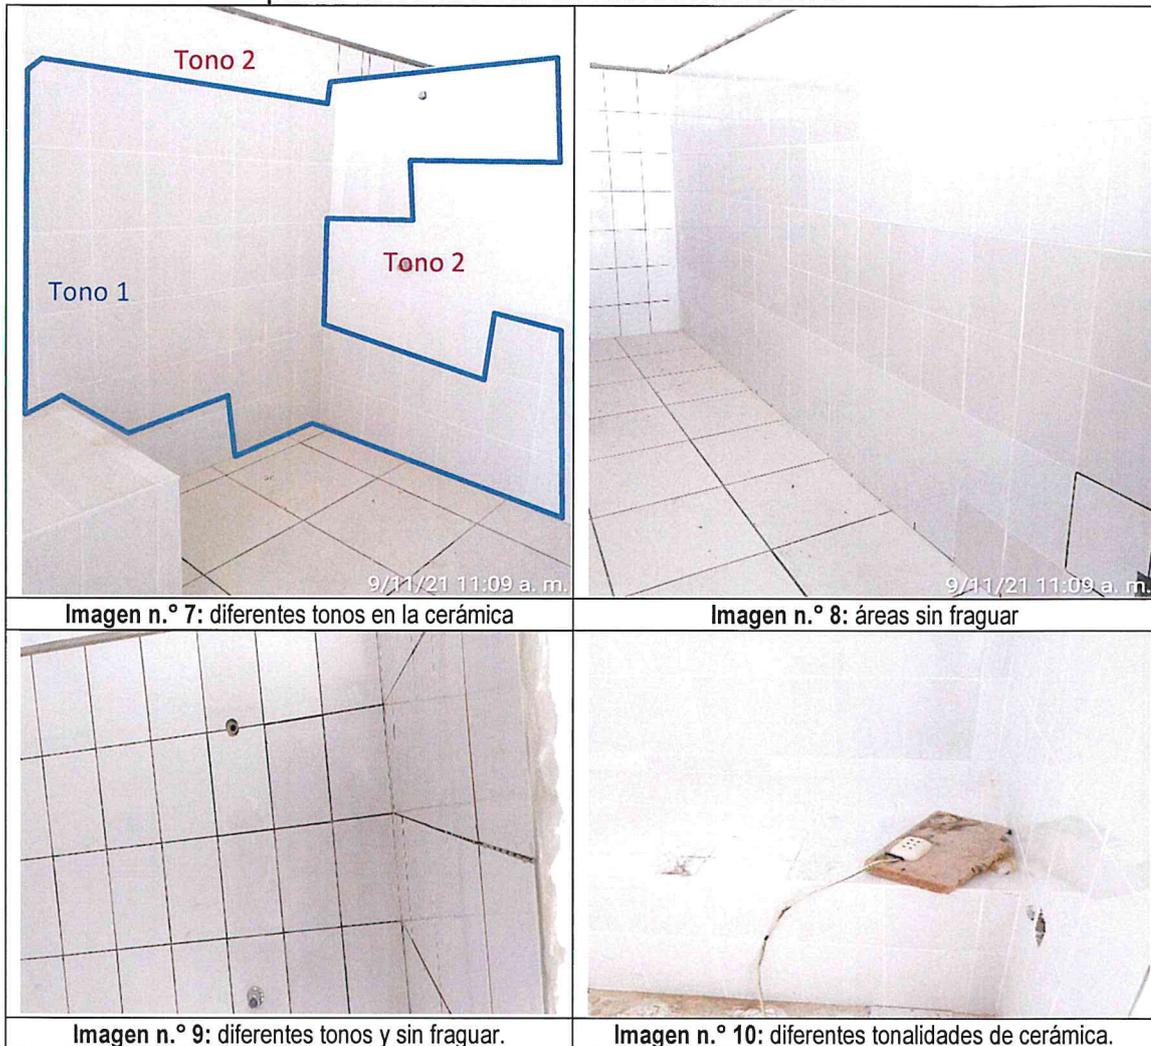
Imágenes n.º 7 al 10  
Panel fotográfico correspondiente a las deficiencias encontradas en la ejecución de la  
partida 12.01 ZÓCALO DE CERÁMICO DE 0.20 x 0.30 M

Las deficiencias respecto a la partida 12.01 ZÓCALO DE CERÁMICO DE 0.20 x 0.30 M son:

- Se aprecian dos tonalidades resaltantes en el zócalo de cerámica, siendo que el color debe ser uniforme en todas las piezas instaladas.
- También se observa la falta de colocación de fragua en diversas zonas de pisos y zócalos, siendo que en las especificaciones técnicas claramente indica que debe instalarse debidamente para que la supervisión lo acepte y se pueda valorizar.

Como se indica en las especificaciones 12.01 ZÓCALO DE CERÁMICO DE 0.20 x 0.30 M, el desarrollo de dicha partida considera colocación del pegamento, de la cerámica nivelada y la fragua; además como función del supervisor de obra debe velar por el cumplimiento de lo contratado, pese a que esta partida se encuentra valorizada al 72.33%, aún presenta deficiencias.

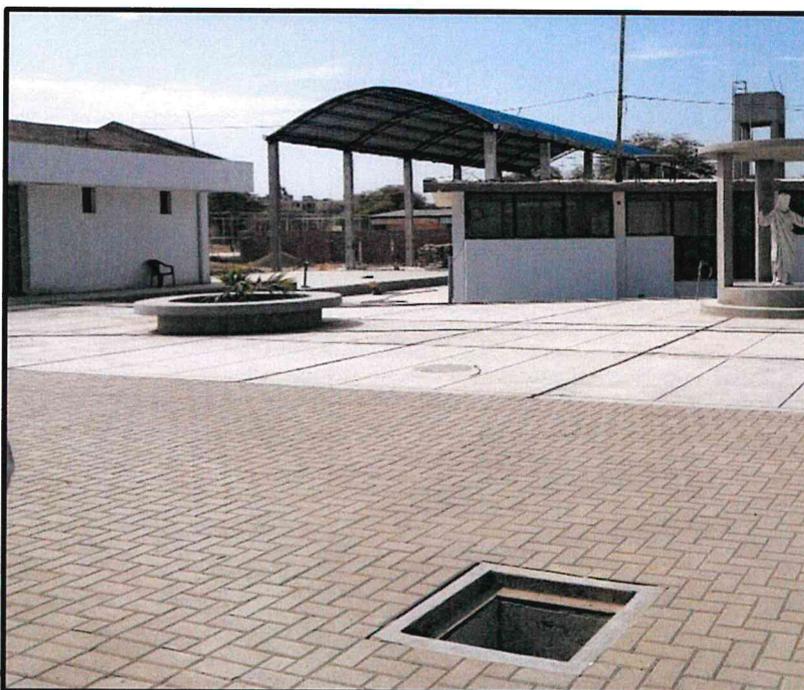
**Imagen n.º 11**  
No se observa señales preventivas que indique que no se puede transitar sobre el buzón eléctrico sin tapa, por constituir un peligro.

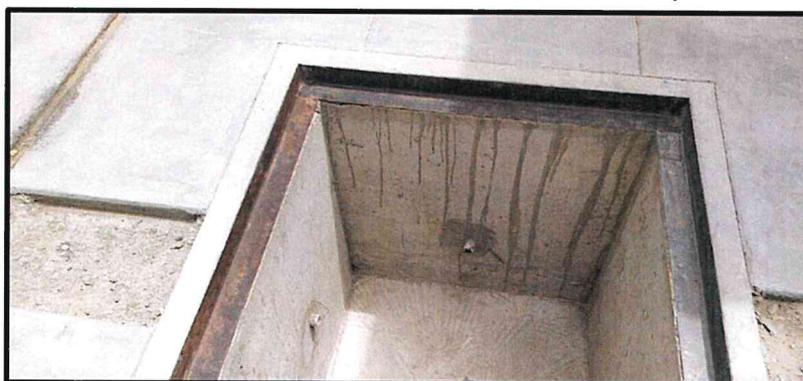
**Imagen n.º 12**

No se observa señales preventivas que indiquen peligro o que, detengan el paso sobre estos buzones eléctricos sin tapa.

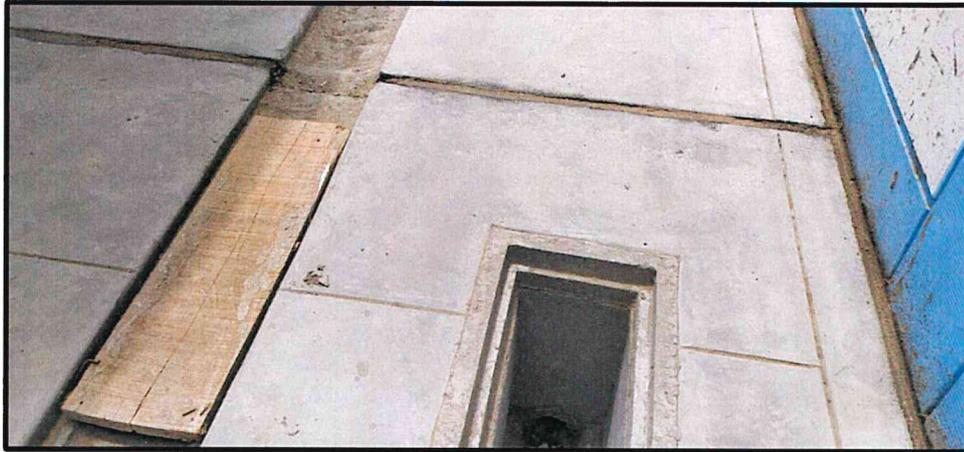
Imagen n.º 13  
No se observa señales preventivas que indiquen peligro o que, detengan el paso sobre estas cajas del sistema de desagüe.

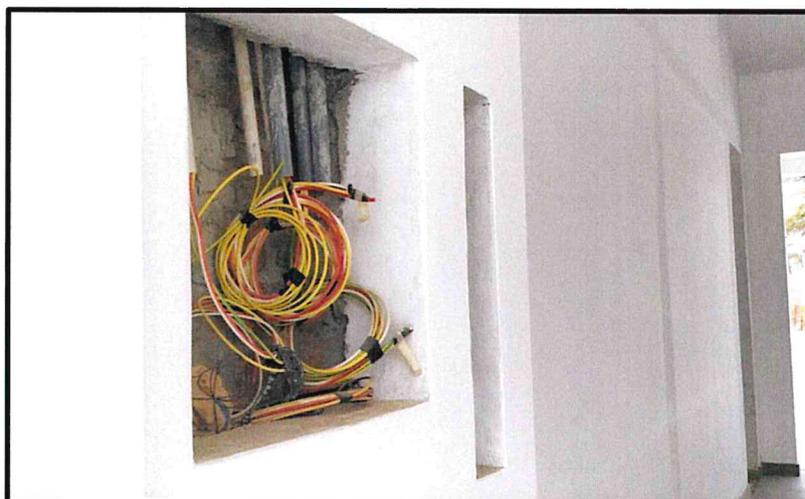
**Imagen n.º 14**

Se refleja el inicio de cableado de las instalaciones eléctricas, sin embargo, no se han colocado los tableros eléctricos.

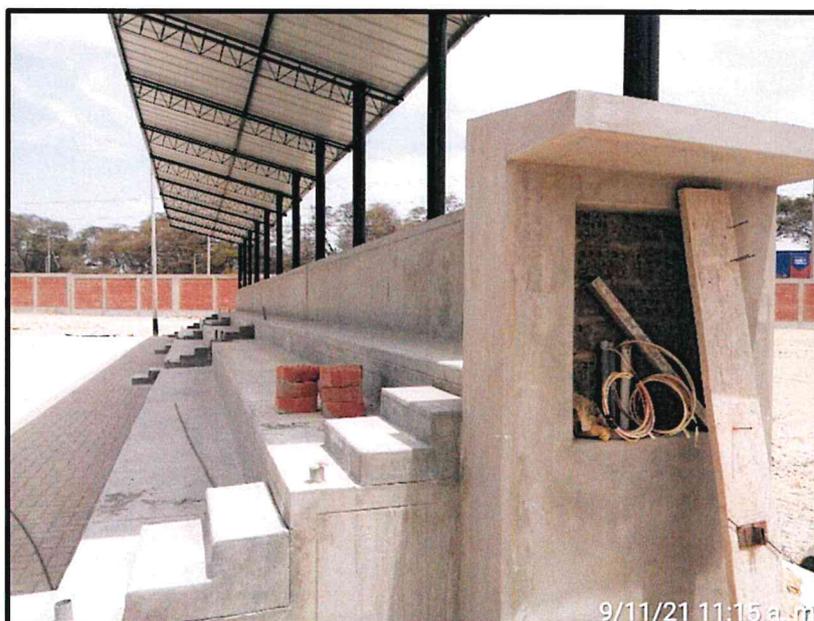
**Imagen n.º 15**

En el Área de graderías falta el tablero eléctrico, barandas y pintura en general.

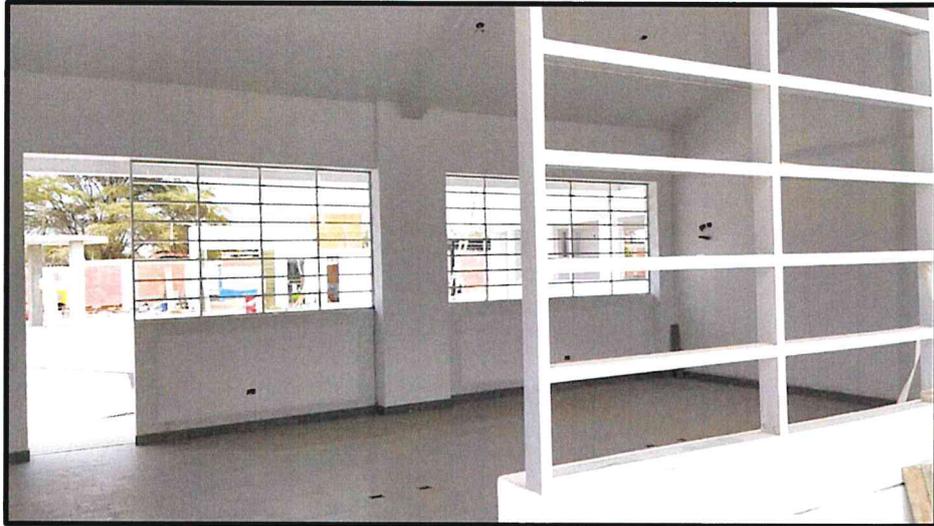
**Imagen n.º 16**  
Falta pintura en general, vidrios en las estructuras de las ventanas, faltan los tomacorrientes, interruptores y luminarias.

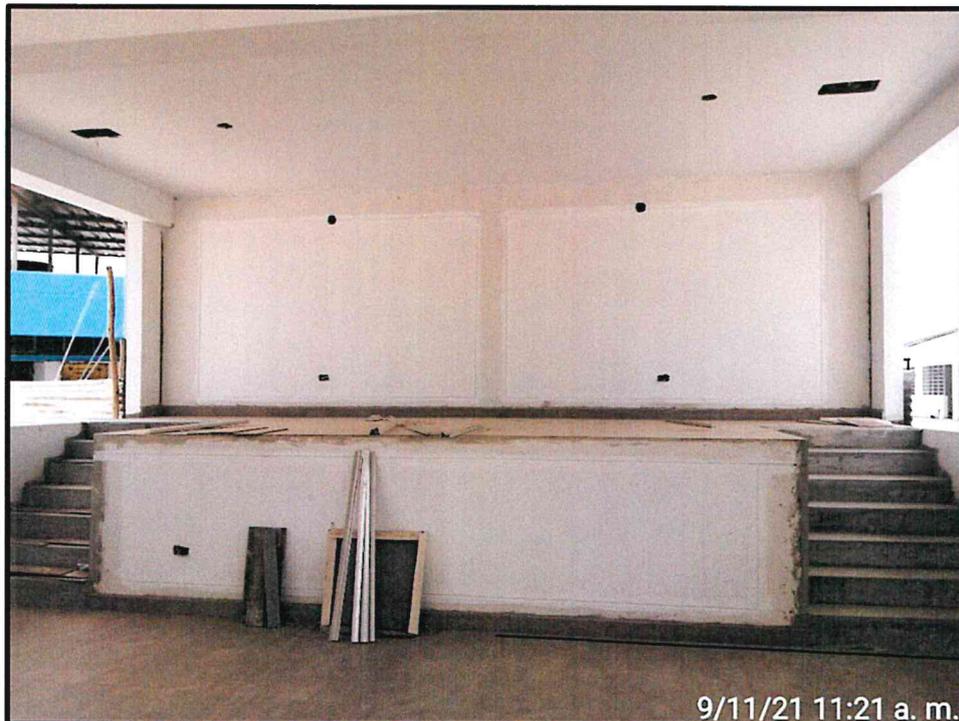
**Imagen n.º 17**  
Se evidencia la falta de tomacorrientes, interruptores, luminarias; pintura de acabado.

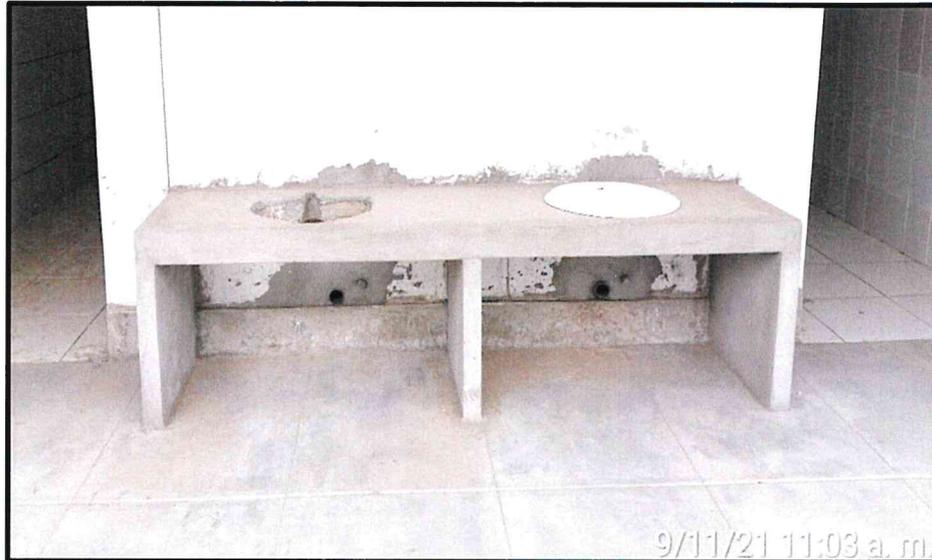
**Imagen n.º 18**  
Se evidencia la falta de acabados cerámicos y pintura, no se han colocado aparatos ni accesorios sanitarios, faltan luminarias y accesorios eléctricos en los baños.

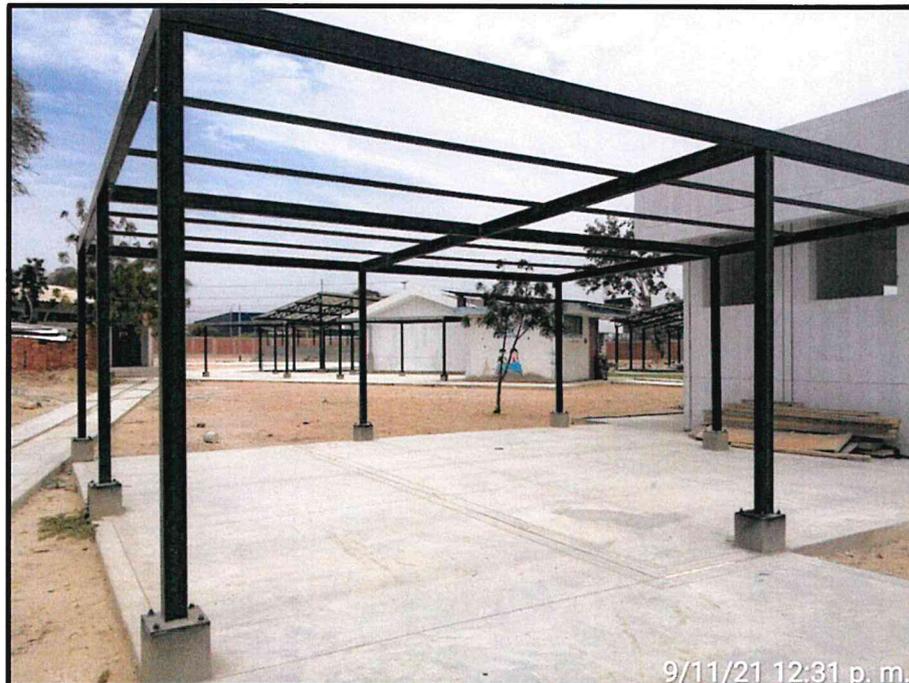
**Imagen n.º 19**  
Falta la cobertura en la estructura metálica.

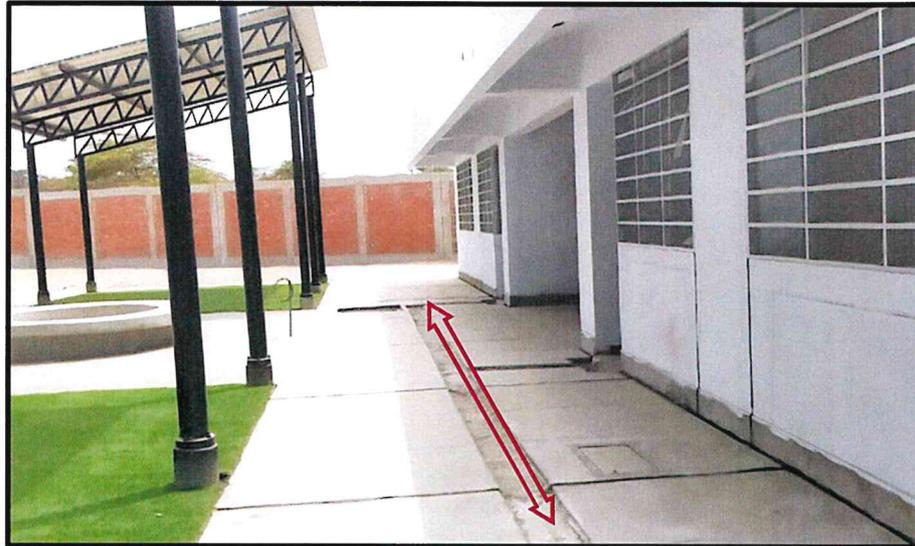
Imagen n.º 20  
Falta terminar la colocación de bloquetas podotáctiles en el piso.
