**INFORME DE HITO DE CONTROL  
N° 021-2021-OCI/5568-SCC**

**EJECUCIÓN DE OBRA: “MEJORAMIENTO Y  
RECUPERACIÓN DEL CAMINO VECINAL MO-590: EMP. PE-  
36 A (SAMEGUA) – EMP. MO-602, DISTRITO DE SAMEGUA –  
PROVINCIA DE MARISCAL NIETO – DEPARTAMENTO DE  
MOQUEGUA”**

**HITO DE CONTROL N° 1 – AVANCE DE EJECUCIÓN DE  
OBRA N° 1.**

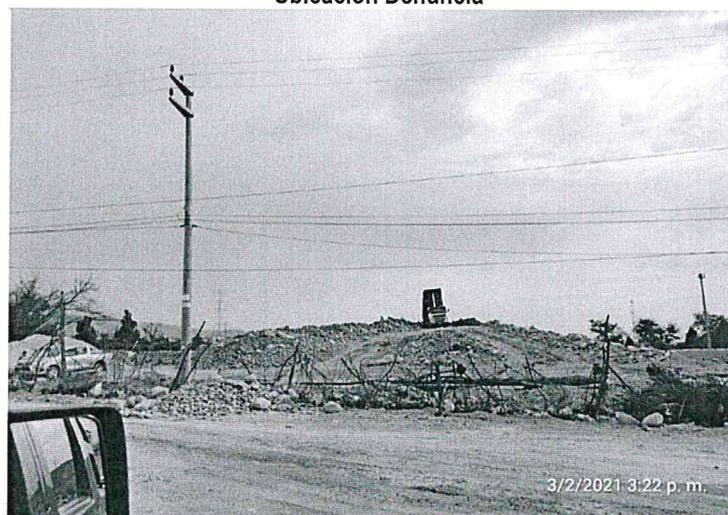
Imagen n.º 3  
Ubicación Denuncia

De acuerdo a la revisión de los documentos de la obra se advierte una denuncia con fecha 11 de marzo del 2021, el Sr. Alexis Andrés Rosas Villar (Demandante), presento ante el OEFA, la Ficha De Registro Para Denuncias Ambientales, con código SINADA SC-0465-2021, por presunta contaminación ambiental generada por el Consorcio Vial Samegua, dicha ficha señala en el apartado III. Descripción De Los Hechos, que, el contratista viene depositando el material excedente (DME) en el río y lugares no aprobados en el expediente técnico, siendo la ubicación de estos hechos según la denuncia a la altura del Km 2 de la avenida Circunvalación en el distrito de Samegua

**Evidencia 2:** DME clandestino ubicado a la altura del Km 2 de la Av. Circunvalación “carretera Binacional”. Predio rural con U.C. N° 0232210, frente planta procesamiento agregados “Marón”.

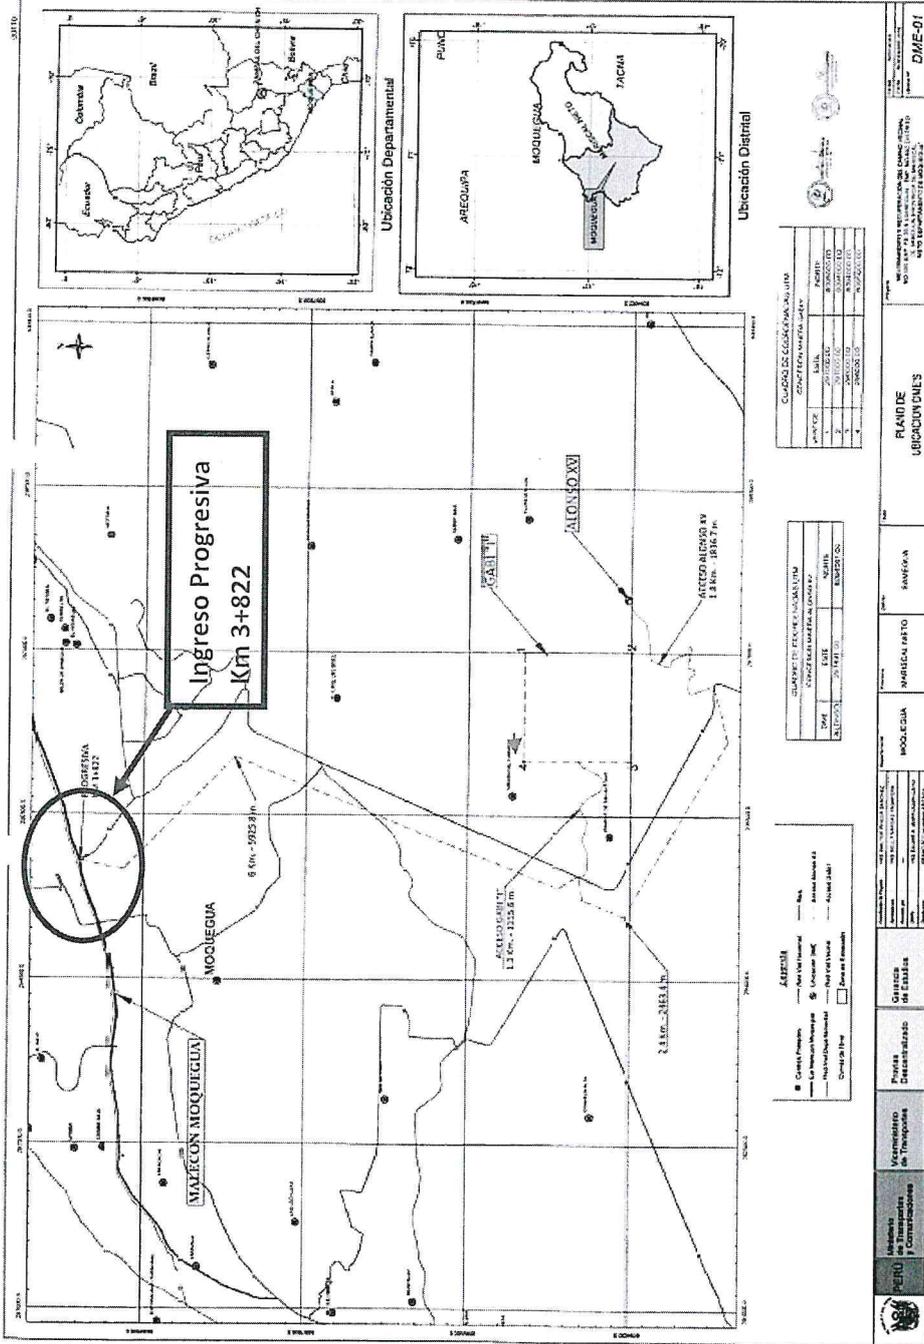
Imagen n.º 5  
Plano DME-01

En la siguiente imagen n.° 5, correspondiente al plano DME-01, se confirma que el ingreso al DME está ubicado en la progresiva km 3+822, indicando la ruta a seguir para llegar a su destino tanto a Alonso XV como a Gabi I, no siendo coincidente con la ubicación de la denuncia.

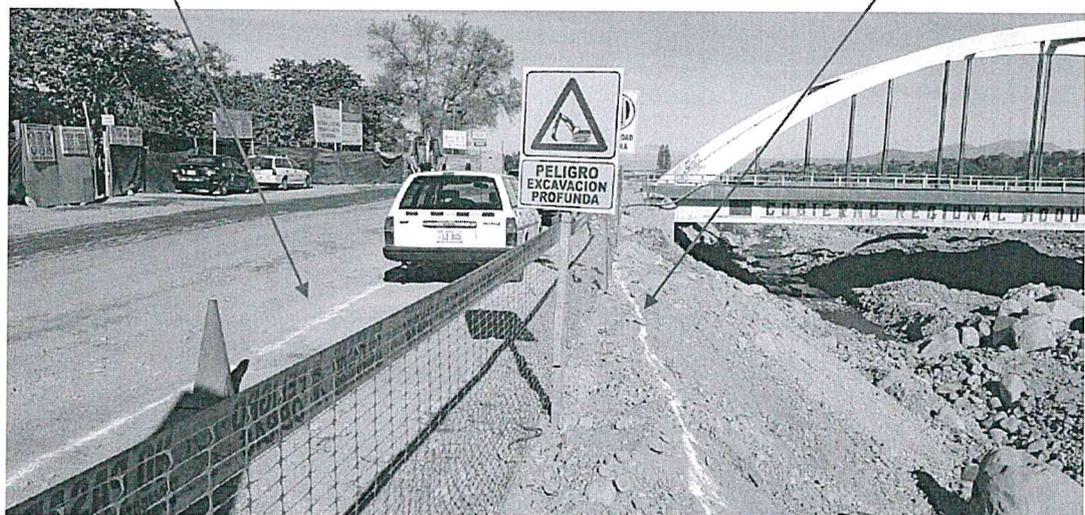
Imagen n.º 6  
Área de superposición de trabajos del proyecto con GORE Moquegua

El contratista Consorcio Vial Samegua, mediante carta n° 197-CVS/2021-RO de fecha 03 de mayo de 2021, remite al Gobierno Regional de Moquegua información topográfica respecto a los trabajos que se van a desarrollar dentro del derecho de vía entre las progresivas km 0+120 al km 0+320 en la margen izquierdo del río Tumilaca, al superponerse con trabajos del trazo que viene ejecutando este gobierno regional, también solicitaron información respecto a la fecha de culminación, dado que se va a construir 5 diques disipadores de energía, subrayando el contratista que están imposibilitados contractualmente de ejecutarlos.

Límite de vía del GORE

Límite de vía del CVS
