INFORME DE VISITA DE CONTROL
N° 041-2020-OCI/5683-SVC

**“CONSTRUCCIÓN DE CELDAS PARA RESIDUOS EN EL SISTEMA DE ALMACENAMIENTO Y
BARRIDO RECOLECCIÓN Y TRANSPORTE, VALORIZACIÓN Y DISPOSICIÓN FINAL DE RESIDUOS
SÓLIDOS DISTRITO DE CHIMBOTE, PROVINCIA DEL SANTA, DEPARTAMENTO DE ANCASH, A
CARGO DE LA UNIDAD EJECUTORA 003”**

**PERÍODO DE EVALUACIÓN:
DEL 3 DE DICIEMBRE AL 16 DE DICIEMBRE DE 2020**

Visita de inspección 7, 8 y 9 de diciembre

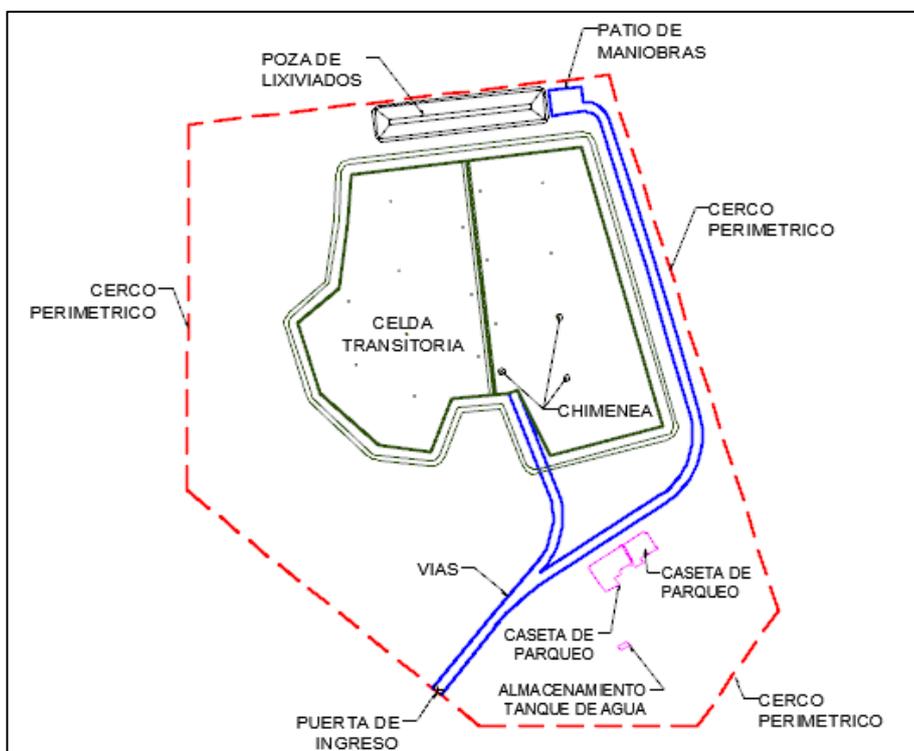
Figura n.º 1
Datos de diseño de la obra “Celda Transitoria Chimbote”

Según la Memoria Descriptiva del expediente técnico de la obra, de acuerdo a la topografía del terreno se plantea el método combinado de trinchera³ y de área⁴ (plataforma); en ambos casos los residuos serán esparcidos y compactados diariamente, formando celdas diarias hasta culminar con el espacio que ocupa la trinchera y la plataforma. Asimismo, se indica que el proyecto integral de la celda transitoria de Ancash contempla 01 celdas conformada por 1 trinchera y 1 plataforma, y divide por un dique interior para poder cumplir con la vida útil de 03 años; la que es objeto del contrato n.º N° 120 – 2019 – MINAM/VMGA/GICA-OBRA (Ver figura n.º 1).

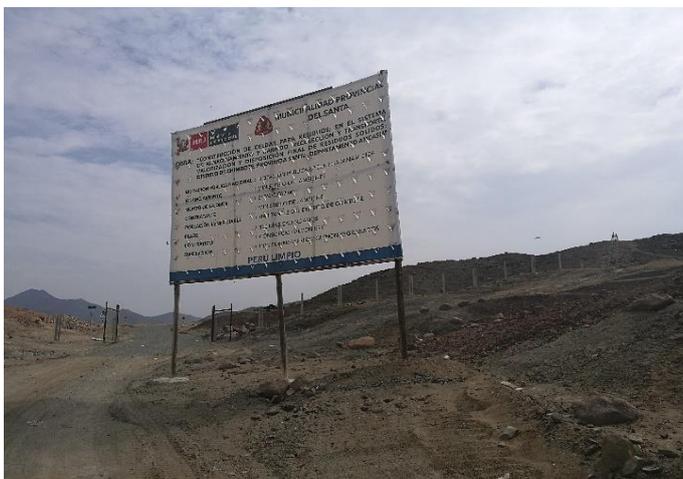
Fotografía n.º 1
Cartel de obra

- **Obras Provisionales Y Seguridad Y Salud En Obra:** Debido a que la obra se encuentra concluida no se verificó la instalación de obras provisionales, sin embargo en obra aún se encuentra el cartel de obra.

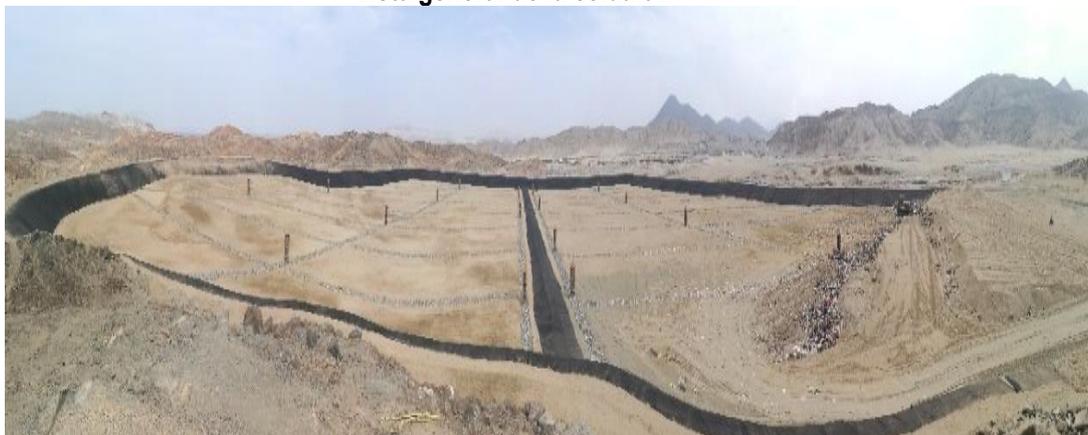
Fotografía n.º 2
Vista general de la celda 01

- **Área operativa:** Recorrimos los diques de la celda, bordeando todo el perímetro de esta pudiendo observar que la corona se encuentra uniforme, se ha verificado también que en todo el tramo de la celda los taludes están cubiertos por geotextiles, estas se encuentran en buen estado, sin embargo se ha identificado en dos sectores de las celdas, el desprendimiento del geotextil, aparentemente por una mala soldadura, dejando al descubierto la geomembrana, la misma que se encuentra en la progresiva 0+740, y 0+250 aproximadamente.

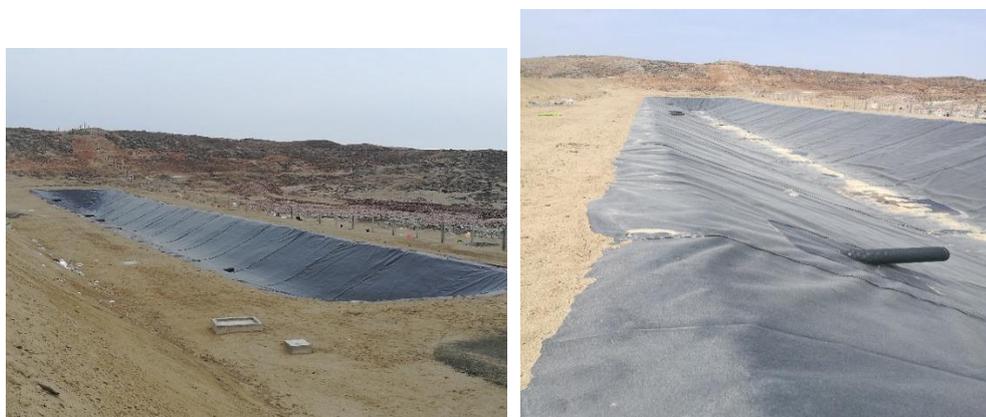
Fotografía n.º 5 y 6
Vista de la poza de lixiviados y tuberías de 8"

- **Poza para lixiviados.** Se ha verificado la construcción de poza de lixiviados la que está cubierta por una geomembrana; a la poza desembocan 04 tuberías de 8" de los drenajes de lixiviados de la celda, las que están cubiertas con un casquete de geomembrana.

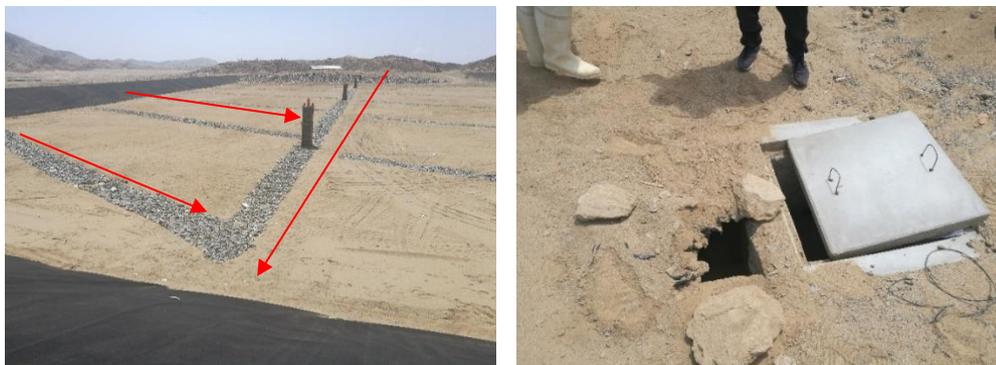
Fotografía n.º 7 y 8
Drenajes de lixiviados, cajas de registro

- **Drenes de lixiviados.-** Se verificó que las dimensiones de las zanjas cubiertas por piedras cuentan con un ancho de 1.50 a 1.60m, las mismas que contienen piedras partida de dimensiones variables entre 2" a 6", Se ha verificado 6 cajas de registro 0.80X0.80 (medida interior), 04 de ellas contienen válvulas y 02 son cajas de reuniones. Al respecto, es de indicar que una caja de la válvula en la parte posterior de la poza de lixiviados, no cuenta con tapa de concreto, estando cubierta por una bolsa plástica y pedazos de piedras.

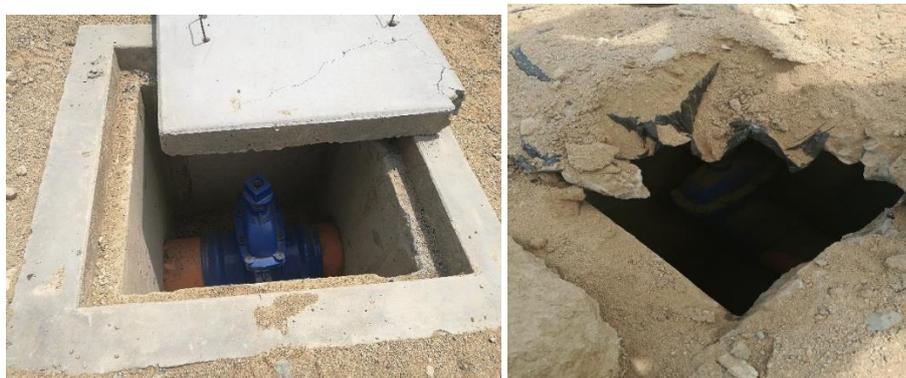
Fotografía n.º 9 y 10
Cajas de registro de válvulas que presentan rajaduras y última caja que no cuenta con tapa

De la visita a obra se ha verificado que existen 06 cajas de registro, de las cuales, 04 cuentan con cajas y tapas de concreto de acabado pulido, y las dos cajas restantes no se aprecia si cuentan con cajas de concreto ya que están cubiertas con tierra, de estas 01 caja cuenta con tapa de concreto acabado rustico, y la última caja 01 caja se encuentra sin tapa, estando cubierta con un bolsa plástica negra y tapada, con restos de piedras, tierra y restos de escombros¹¹. Es en estas dos últimas cajas que se ha observado la presencia de válvulas compuerta de fierro fundido, que no cuentan con un adecuado resguardo.

Con relación a los hechos descritos, se ha verificado que 02 válvulas que corresponden al adicional de obra con deductivo vinculante n°01, no cuentan con una caja y tapa adecuada para su resguardo, así como, evitar deterioros por agentes externos, además que al estar en contacto con tierra, la parte roscada del vástago podría obstruirse y dificultar en la maniobra y/o malograrse en un tiempo corto, por lo que, de no dotar de una adecuada estructura y seguridad para las válvulas, podría ocasionar su sustracción y/o deterioro, generando que la celda no pueda funcionar adecuadamente durante su operación.

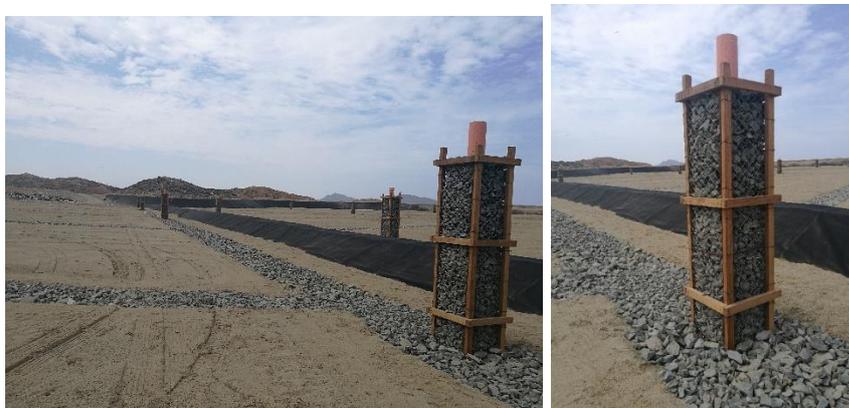
Fotografía n.º 11 y 12 Drenajes de gases (chimeneas)

- **Dren Vertical Para Gases.-** Se ha verificado 17 drenes para gases (chimeneas), las cuales están construidas por una estructura de listones de madera de 2"x3", malla galvanizada de 2"x2" anclada a una estructura de fierro angular, cuenta con una tubería de PVC cribada de 6", la caja esta rellena con piedra partida de 2" a 4".

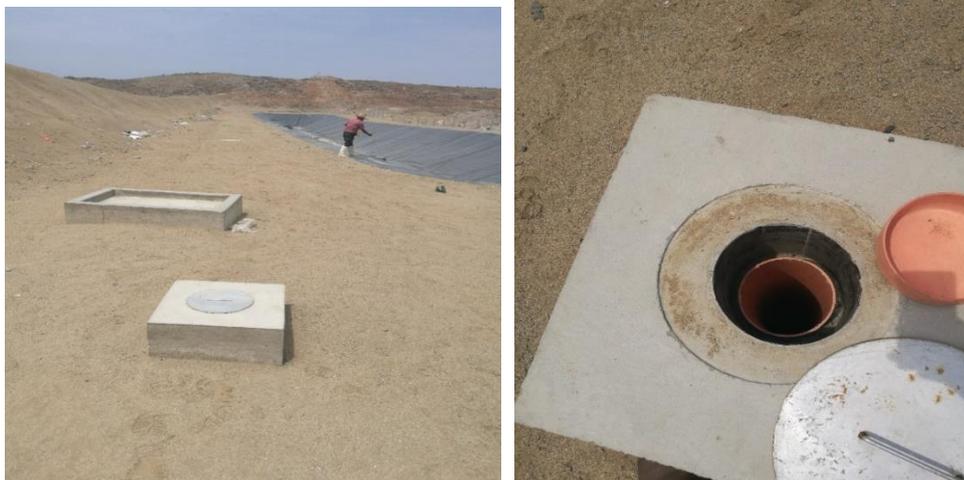
Fotografía n.º 13 y 14
Pozos de monitoreo

- **Pozos de monitoreo.-** Se ha realizado la verificación de 02 pozos de monitoreo, el primero se encuentra ubicado en paralelo a la vía de ingreso y el área administrativa, el segundo se

encuentra ubicado el costado de la poza de lixiviados y cerca al patio de maniobras. En relación al diseño original esta última ha cambiado de ubicación.

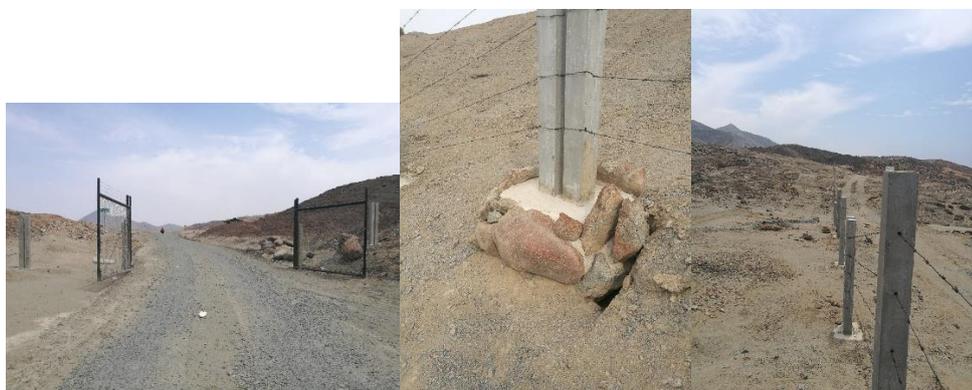
Fotografía n.º 15 y 16
Vista del portón de ingreso, cimiento expuesto de postes de concreto y cerco perimétrico

- **Cerco perimétrico y acceso de ingreso.** - Se ha realizado el recorrido por el cerco perimétrico, llegando a verificar los 06 vértices del proyecto; el cerco contiene la puerta principal a la celda, observando que en dicho cerco, se han abierto dos entradas: una de ellas en el eje de los vértices E, D, que indica el responsable de la celda, fue realizado por la UE003 para la extracción de material de cobertura en la operación de la celda, el segundo acceso se encuentra en el eje de los vértices C-D, colindante a la poza de lixiviados, la cual fue abierta por la municipalidad, para la extracción de material para el relleno de la operación de la celda. Por otro lado en el eje de los vértices F-G, F-E, existen postes de concreto donde la cimentación se encuentra expuesta.

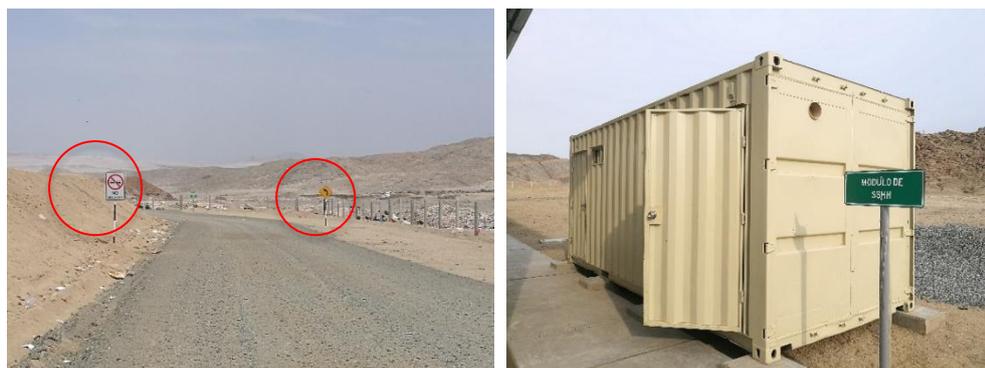
Fotografía n.º 17 y 18
Señales informativas y de preventivas

- **Señalización.-** Se han registrado 15 carteles, entre informativas y preventivas, las informativas se encuentran en las áreas de celdas, poza de lixiviados y área administrativa; y el resto de señales preventivas y señalización, se encuentran ubicadas en el área de la vía.

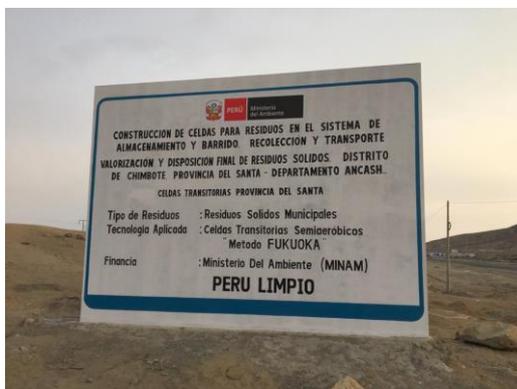
Fotografía n.º 19
Muro de identificación

- **Muro de identificación.-** En el km 413 de la panamericana norte, al ingreso por la vía trocha se encuentra el muro de identificación, consta de un muro de albañilería confinada tarrajada, pintada con información del proyecto.

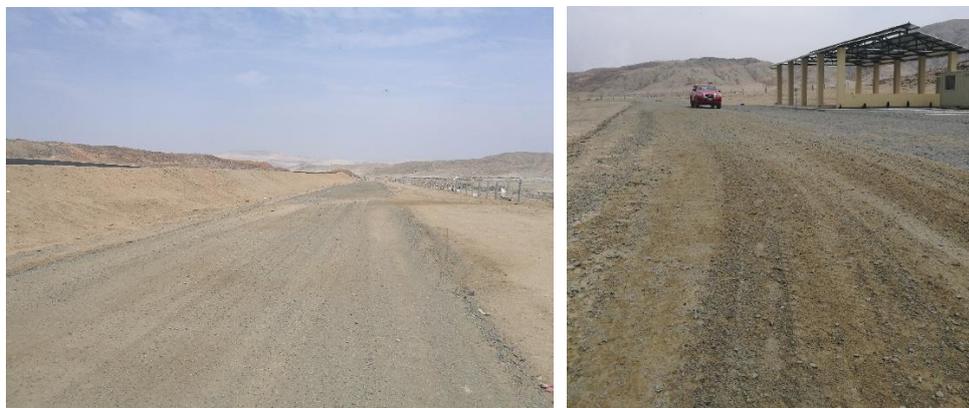
Fotografía n.º 20 y 21
Vía de acceso a la poza de lixiviados

- **Vías de acceso.-** Se ha realizado el recorrido por la vía interna verificando que la vía se encuentra habilitada en buenas condiciones,

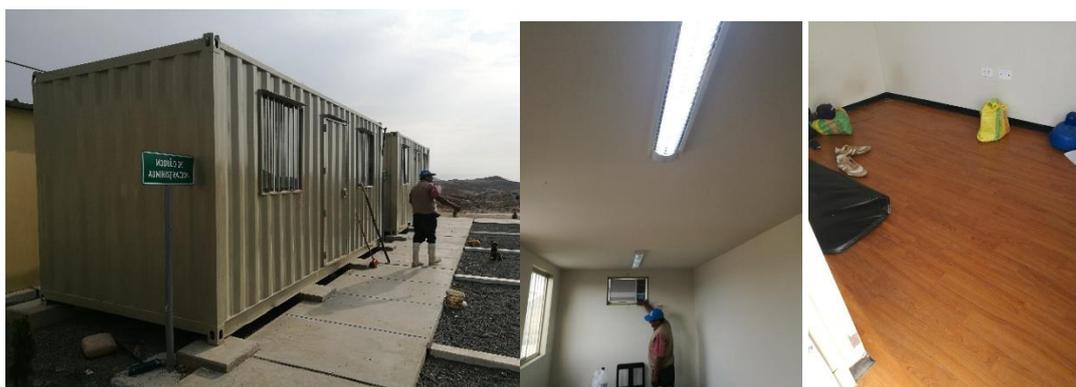
Fotografía n.º 22 y 23
Oficinas administrativas

- **Edificaciones.-** Se realizó el recorrido por el área administrativa verificando la infraestructura, constatando que la construcción de los cimientos, y el colocado de las casetas prefabricadas, 03 para las oficinas administrativas y 01 para los servicios higiénicos. verificando que cuentan con aire acondicionado, 02 puntos eléctricos dobles con puesta a tierra, 02 cajas libres con tapa, 01 caja de pase, 01 tablero eléctrico de pvc, 02 luminarias con un interruptor simple, las casetas están cubiertas con paneles de yeso, el piso es de vinílico. Cuentan con una puerta metálica, cerradura, 02 ventanas, y en el caso de los baños, cuentan con el mismo revestimiento y piso que las casetas administrativas, cuentan en total con 04 inodoros, 02 lavatorios, 02 duchas, 02 luminarias, 02 extractores de aire, 01 tablero, 02 interruptores. Están provistas también de instalaciones sanitarias.

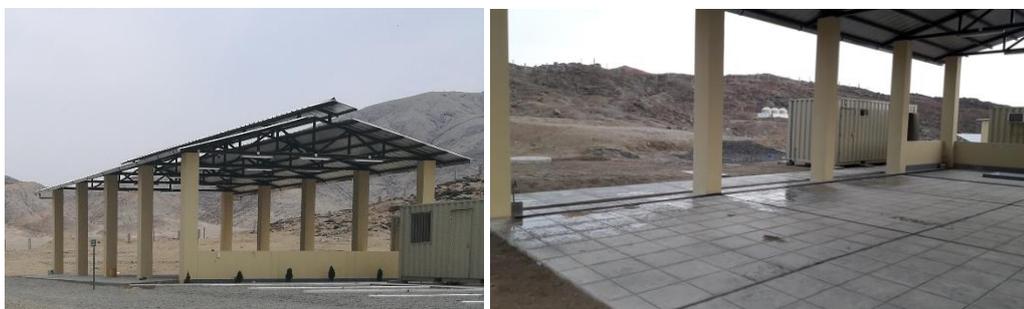
Fotografía n.º 26 y 27
Vista de caseta de parqueo exterior,

- **Caseta de parqueo.-** Se realizó la verificación del área de parqueo, la que se techo de estructura metálica, cubierta de Precord TR4, columnas de concreto con acabado y pintado, los de concreto con acabado semipulido y bruñado @ 0.50m, caja y fosa de limpieza, se verifico instalaciones eléctricas adosadas y luminarias, (ver más detalle en el informe del anexo 02)

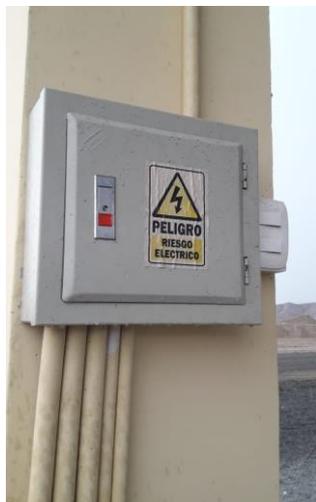
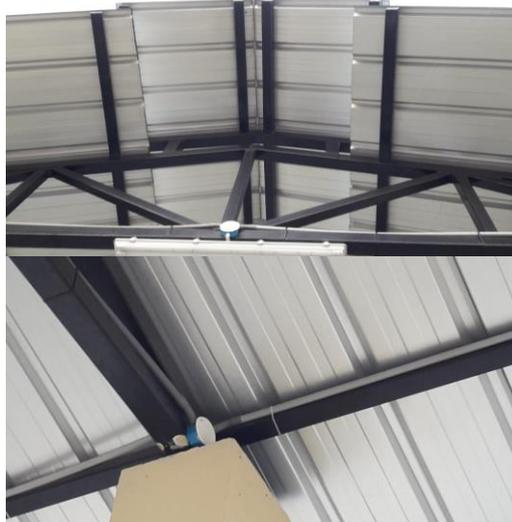
Fotografía n.º 28 y 29
Instalaciones expuestas eléctricas con pvc.

Se han realizado instalaciones sanitarias y eléctricas en la caseta de parqueo, constatando que cuentan con instalaciones eléctricas expuestas de material PVC, ante esto la especialista indicó que, según el artículo 070-1150⁵ del Código nacional de electricidad, las tuberías de pvc, no deberán estar expuestas. Sin embargo, la especialista indico que en el expediente técnico de obra se considera las instalaciones eléctricas con PVC, por ser un error del expediente técnico, el contratista habría cumplido con construir en base a lo especificado en este partida, sin perjuicio a ello, el contratista debería haber observado esta partida y solicitado el cambio de dichos materiales por tubo tipo EMT⁶ (Ver más detalle en el informe del anexo 02),

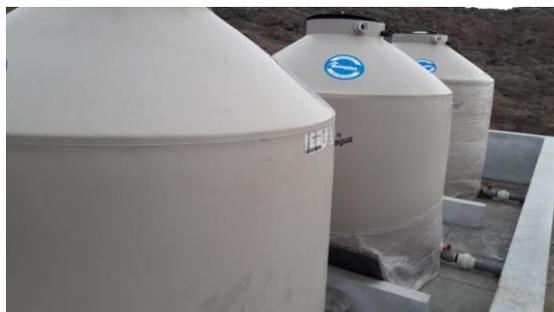
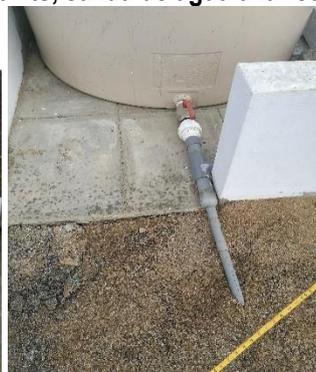
Fotografía n.º 30 y 31
Vista del Tanque de agua rotoplas de 2500 lts, salida de agua a la red

- **Tanques de almacenamiento.-** Se verificó la construcción del área donde se ubican los 03 tanques de acuerdo al expediente.

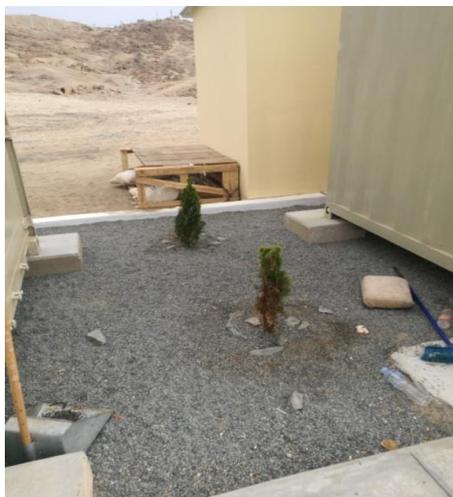
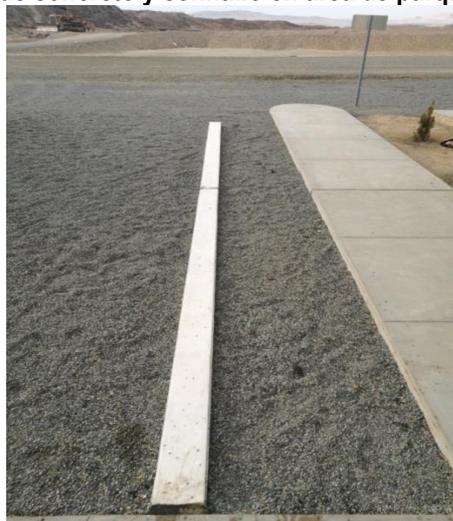
Fotografía n.º 31 y 32

- **Instalaciones externas veredas.-** Se verificó que el área administrativa cuenta con veredas exteriores en buen estado, acabado pulido con bruñas, en el ingreso a las oficinas se dota de un estacionamiento separados con sardineles de concreto pintados de blanco, entre ellos se colocó material confitillo, se verificó al costado de las casetas que hay plantaciones de plantas tipo pino, algunas se encuentran secándose.

Vista de las plantas, veredas sardinell de concreto y confitillo en área de parqueo

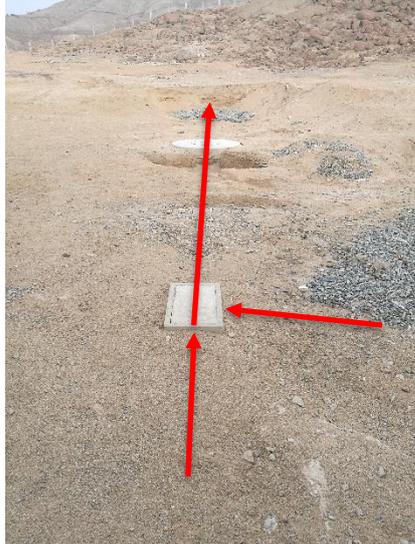
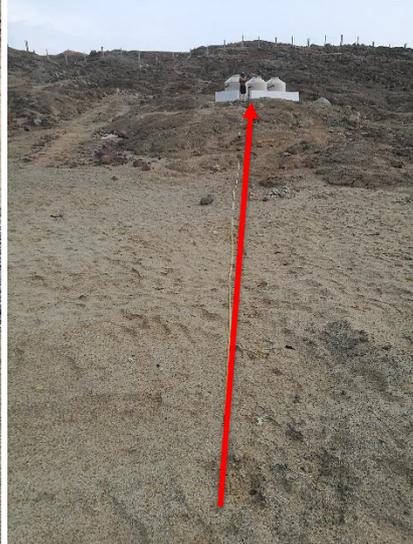
Fotografía n.º 33 y 34

- **Red de agua y desagüe.-** Se verificó que la obra cuenta con un sistema de tratamiento de desagüe, la cual consta de cajas de registros, caja de grasas, tanque séptico y pozo percolador. Del área de los tanques se dota de agua al área de los servicios higiénicos y a las piletas en el interior de la caseta de parqueo.

Vista izquierda del sistema de desagüe, vista derecha del sistema de agua

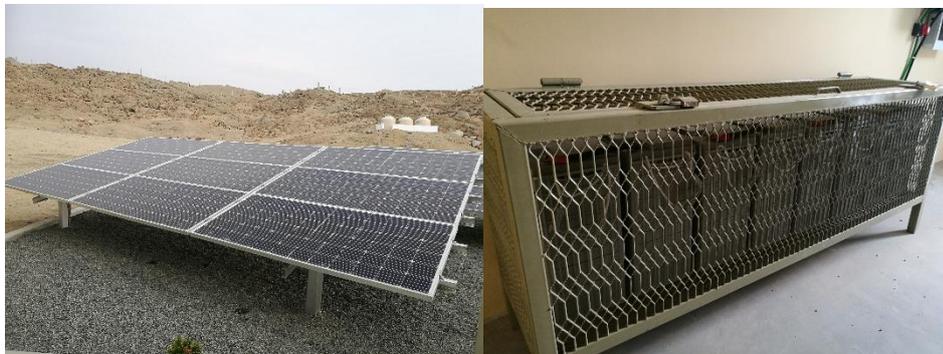
Fotografía n.º 35 y 36
Vista de los paneles solares, vista del cuarto equipos fotovoltaicos

- **Instalaciones eléctricas (Sistema Fotovoltaico).-** Se verificó la construcción de una caseta eléctrica donde se encuentran las Baterías el conversor, el tablero general de obra. Se verificó también la instalación de los paneles solares en la parte posterior del área administrativa. Se ha realizado la prueba de todos los aparatos eléctricos, encontrándose conforme.

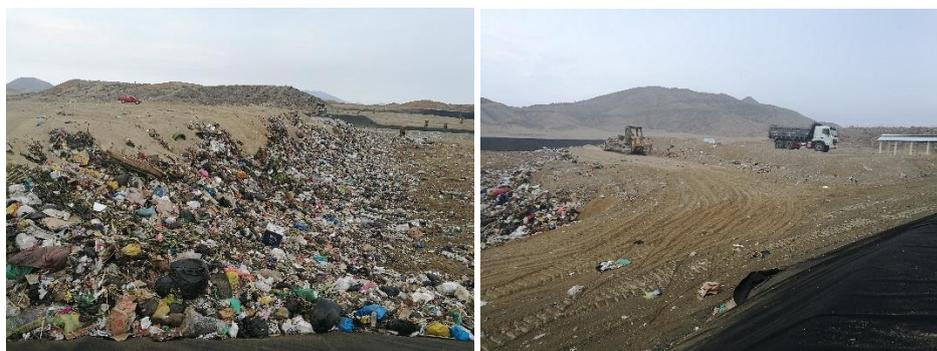
Fotografía n.º 37 y 38
Disposición y manejo de residuos sólidos

- **Otros.** - En los días de la visita, se verificó que la obra se encuentra operando, disponiendo residuos sólidos en la celda, se verificó que la basura se acopia hasta alturas de 3m, para luego ser cubiertas con material de relleno de la zona, en altura de 1.50. Al respecto, el encargado de la disposición de residuos sólidos, indica que se debe a dos factores, primero, la falta de maquinaria dificulta que puedan disponer en capas de 80 cm como indica su manual de operaciones, y el segundo factor es que la forma en la cual vienen realizando la disposición, consideran que es la mejor y podría ayudar a aumentar el tiempo de vida útil de la celda.

Es importante señalar, que como parte del proyecto se realizó la capacitación y asistencia técnica para el funcionamiento del mismo; sin embargo, en el marco de sus atribuciones, la UE 003 no habría previsto corroborar el manejo adecuado de la disposición final, lo cual estaría contribuyendo al riesgo de que el proyecto no cumpla su finalidad en el horizonte de la vida útil y cautela de la calidad ambiental.
