INFORME DE HITO DE CONTROL
N° 004-2021-OCI/5997-SCC

EJECUCIÓN CONTRACTUAL E IMPLEMENTACIÓN DE
MEDIDAS DE SEGURIDAD EN LA SALUD DEL PERSONAL
DE LA OBRA CONSTRUCCIÓN DEL SISTEMA DE RIEGO
LAGUNA USTUNACCOCHA – CCASANCCAY EN EL
DISTRITO DE VINCHOS, PROVINCIA DE HUAMANGA –
AYACUCHO FRENTE AL COVID-19

HITO DE CONTROL N° 1 – AMPLIACIÓN EXCEPCIONAL DE PLAZO Y
VALORIZACIONES 9, 10 Y 11 DEL ADICIONAL DE OBRA N° 1 Y
VALORIZACIONES DE OBRA 16, 17 Y 18 DEL CONTRATO PRINCIPAL.

AYACUCHO, 2 DE MARZO DE 2021

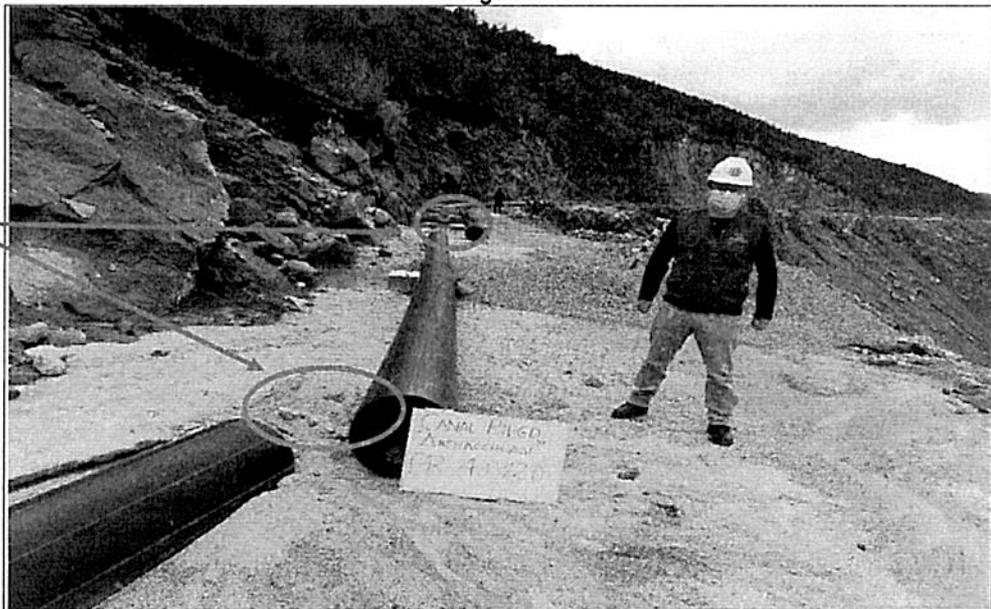
Imagen n.º 1

Las tuberías no se encuentran unidas por termofusión, quedando pendiente su culminación.

Se observa que en la progresiva 4+120.00 no se ejecutó la instalación de la tubería HDPE DN 400MM SDR 21 (PN8), los mismos que fueron valorizadas por el contratista y pagadas por la Entidad.

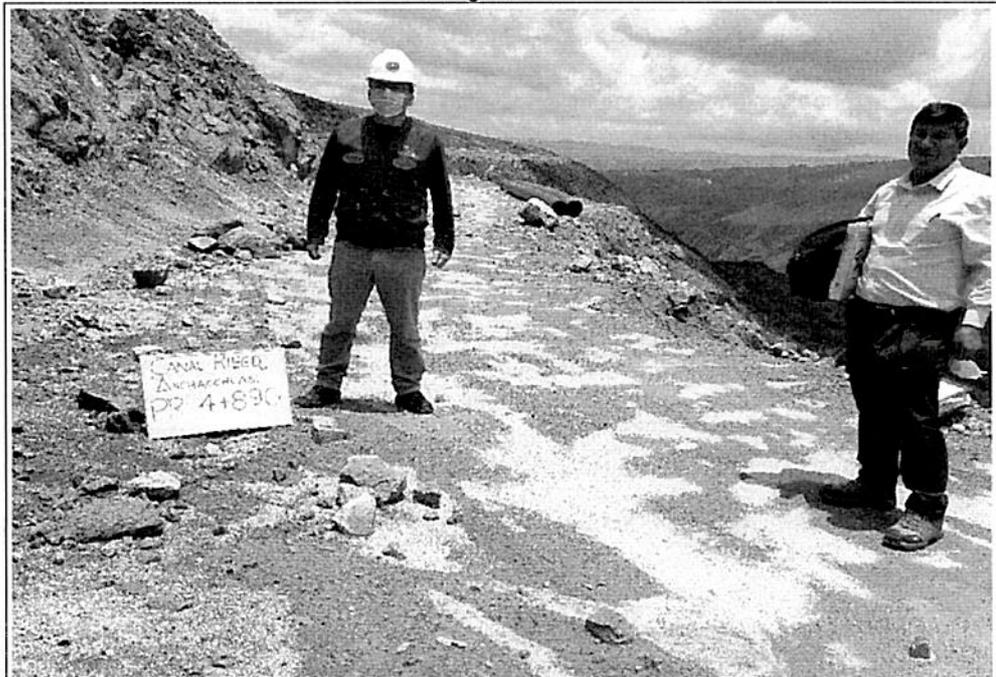
Imagen n.º 2

Se observa que en la progresiva 4+890.00 no se realizó el suministro ni instalación de la tubería HDPE DN 400MM SDR 21 (PN8), los mismos que fueron valorizadas por el contratista y pagadas por la Entidad.

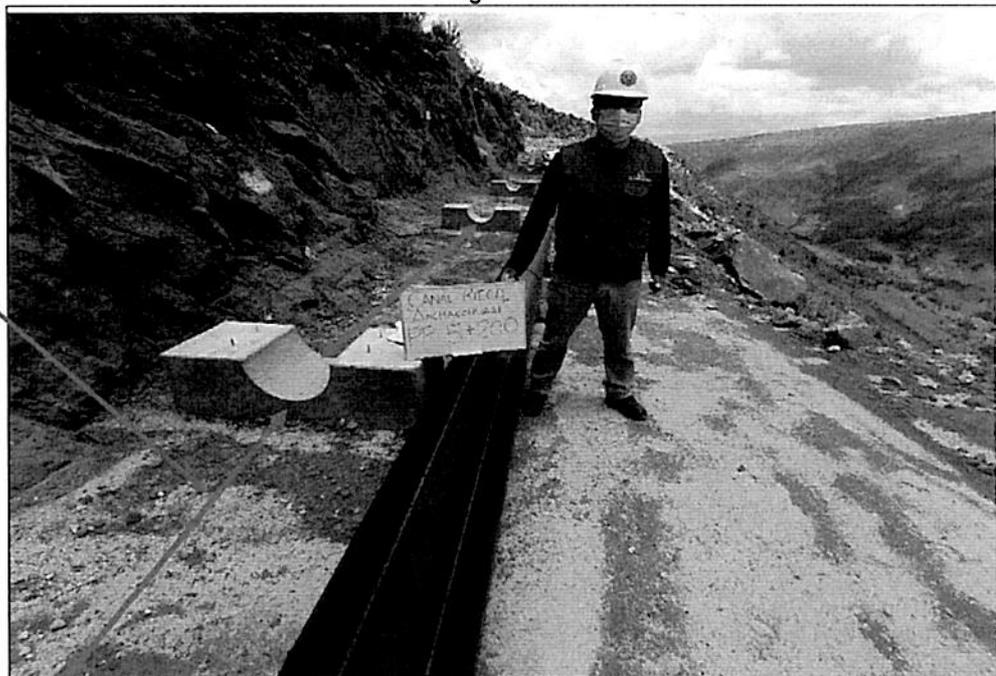
Imagen n.º 3

Las tuberías no se encuentran instaladas ni alineadas, falta la colocación de cama de apoyo de las tuberías.

Se observa que en la progresiva 5+200.00 no se realizó la instalación de la tubería HDPE DN 400MM SDR 21 (PN8), los mismos que fueron valorizadas por el contratista y pagadas por la Entidad.

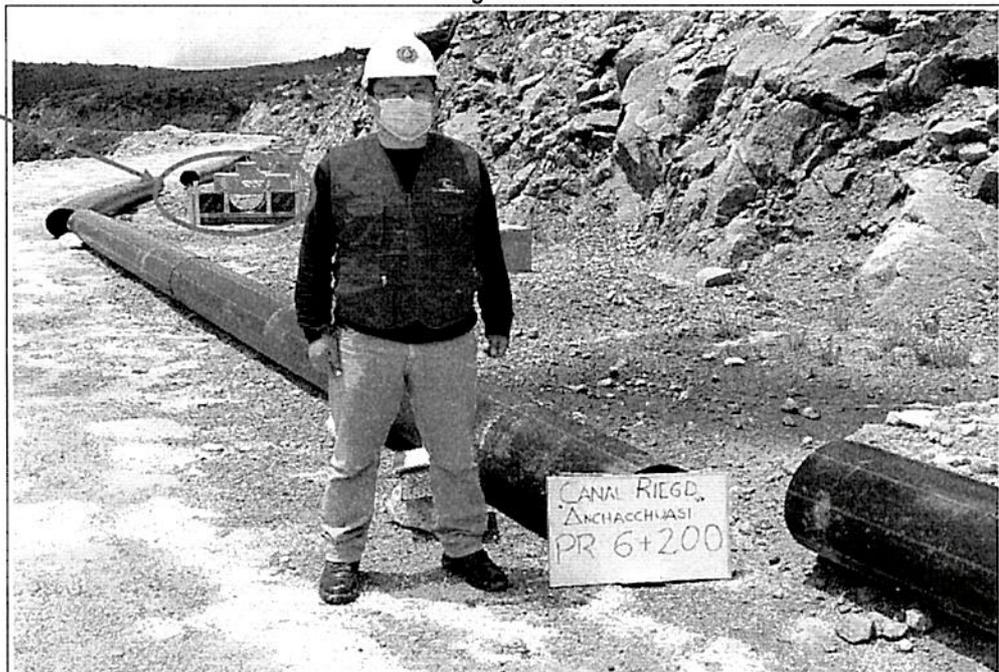
Imagen n.º 4

Dado de
concreto
pendiente de
culminación.

Se observa que en la progresiva 6+200.00 no se realizó la instalación de la tubería HDPE DN 400MM SDR 21 (PN8), los mismos que fueron valorizadas por el contratista y pagadas por la Entidad.

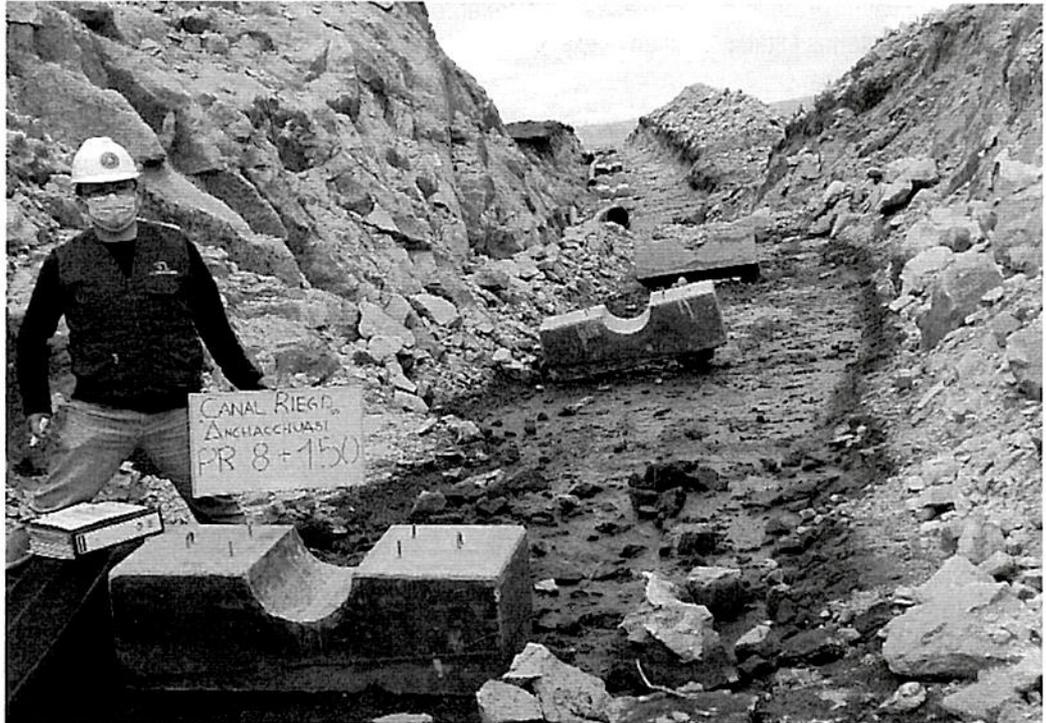
Imagen n.º 6: Partida 02.01.04.03.15 SUM. E INSTALACION DE TUBERIA HDPE DN 315mm SDR 26 (PN6) PE100 NTP ISO 4427

Se observa que en la **progresiva 8+150 Km** no se ejecutó la partida del suministro e instalación de tubería HDPE DN 315mm SDR 26 (PN6) PE100 NTP ISO 4427, los mismos que fueron valorizadas por el contratista y pagadas por la Entidad.

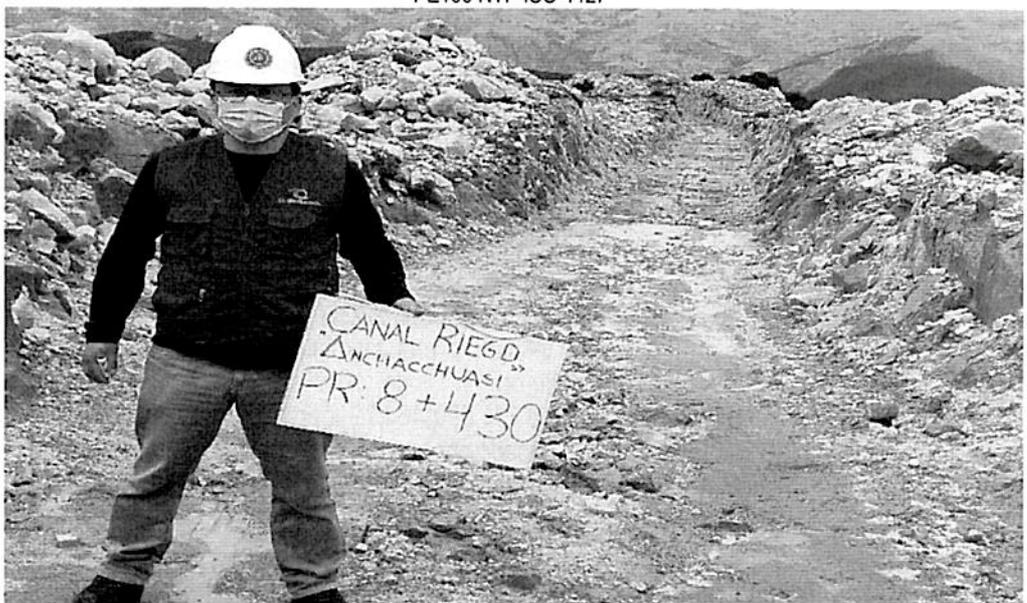
Imagen n.º 7: Partida 02.01.04.03.15 SUM. E INSTALACION DE TUBERIA HDPE DN 315mm SDR 26 (PN6) PE100 NTP ISO 4427

Se observa que en la **progresiva 8+430 Km** no se ejecutó la partida de suministro e instalación de tubería HDPE DN 315mm SDR 26 (PN6) PE100 NTP ISO 4427, los mismos que fueron valorizadas por el contratista y pagadas por la Entidad.

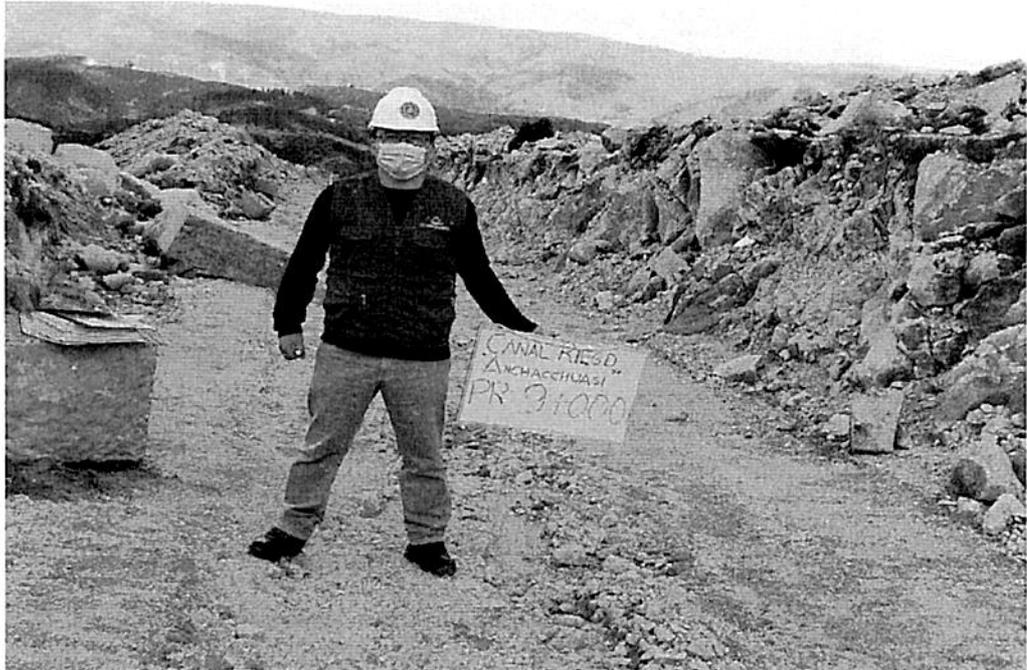
Imagen n.º 8: Partida 02.01.04.03.15 SUM. E INSTALACION DE TUBERIA HDPE DN 315mm SDR 26 (PN6) PE100 NTP ISO 4427

Se observa que en la **progresiva 9+000 Km** no se ejecutó la partida de suministro e instalación de tubería HDPE DN 315mm SDR 26 (PN6) PE100 NTP ISO 4427, los mismos que fueron valorizadas por el contratista y pagadas por la Entidad.

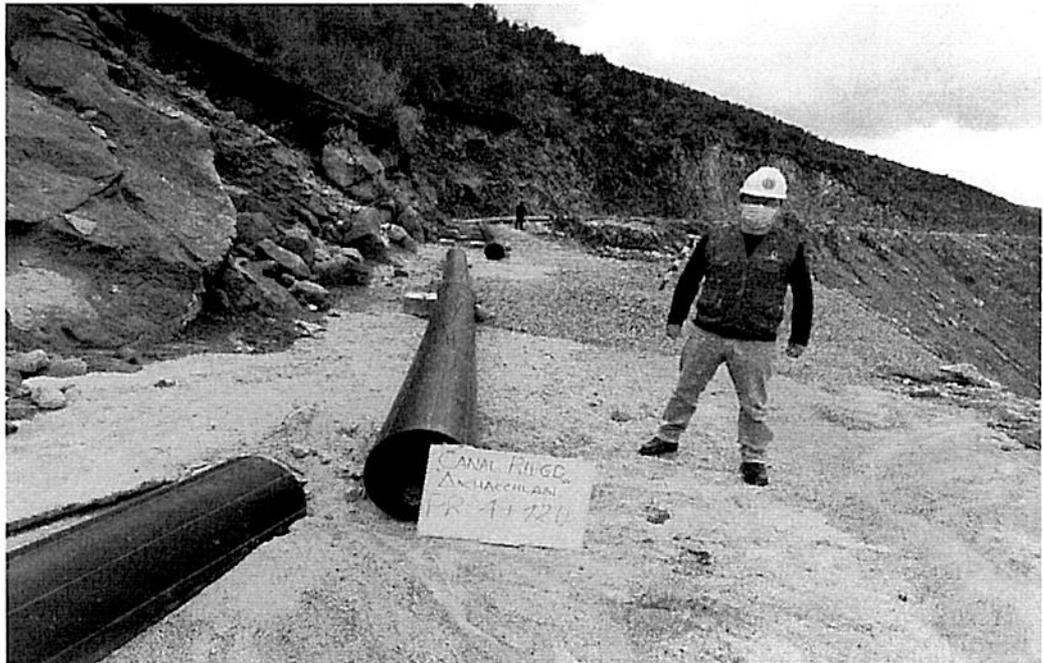
Imagen n.º 9: Partida 02.01.04.03.18 SUM. E INSTALACION DE TUBERIA HDPE DN 400mm SDR 21 (PN8) PE100 NTP ISO 4427

Se observa que en la **Progresiva 4+120 Km** no se ejecutó la partida de suministro e instalación de tubería HDPE DN 400mm SDR 21 (PN8) PE100 NTP ISO 4427, los mismos que fueron valorizadas por el contratista y pagadas por la Entidad.

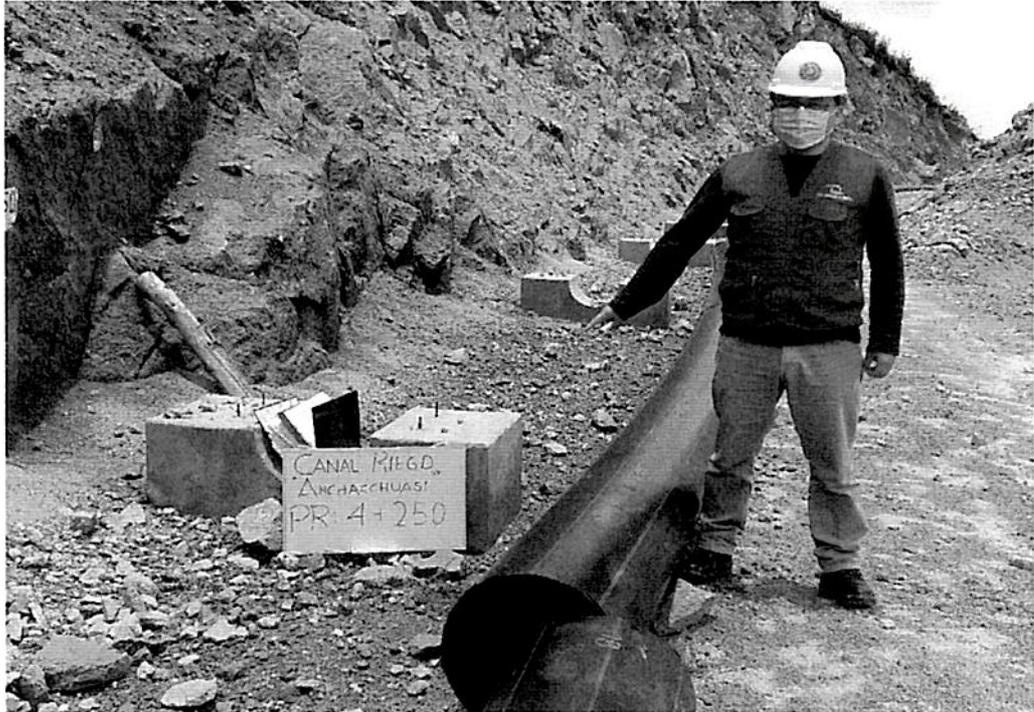
Imagen n.º 10: Partida 02.01.04.03.18 SUM. E INSTALACION DE TUBERIA HDPE DN 400mm SDR 21 (PN8) PE100 NTP ISO 4427

Se observa que en la **progresiva 4+250 Km** no se ejecutó la partida de suministro e instalación de tubería HDPE DN 400mm SDR 21 (PN8) PE100 NTP ISO 4427, los mismos que fueron valorizadas por el contratista y pagadas por la Entidad.

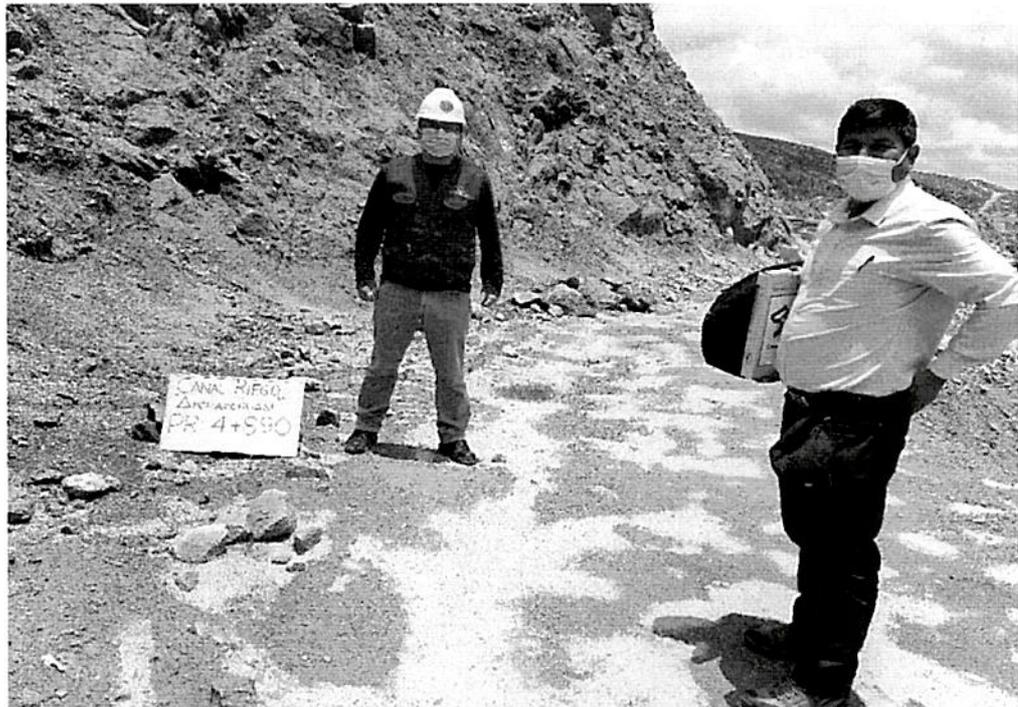
Imagen n.º 11: Partida 02.01.04.03.18 SUM. E INSTALACION DE TUBERIA HDPE DN 400mm SDR 21 (PN8) PE100 NTP ISO 4427

Se observa que en la **progresiva 4+890 Km** no se ejecutó la partida de suministro e instalación de tubería HDPE DN 400mm SDR 21 (PN8) PE100 NTP ISO 4427, los mismos que fueron valorizadas por el contratista y pagadas por la Entidad.

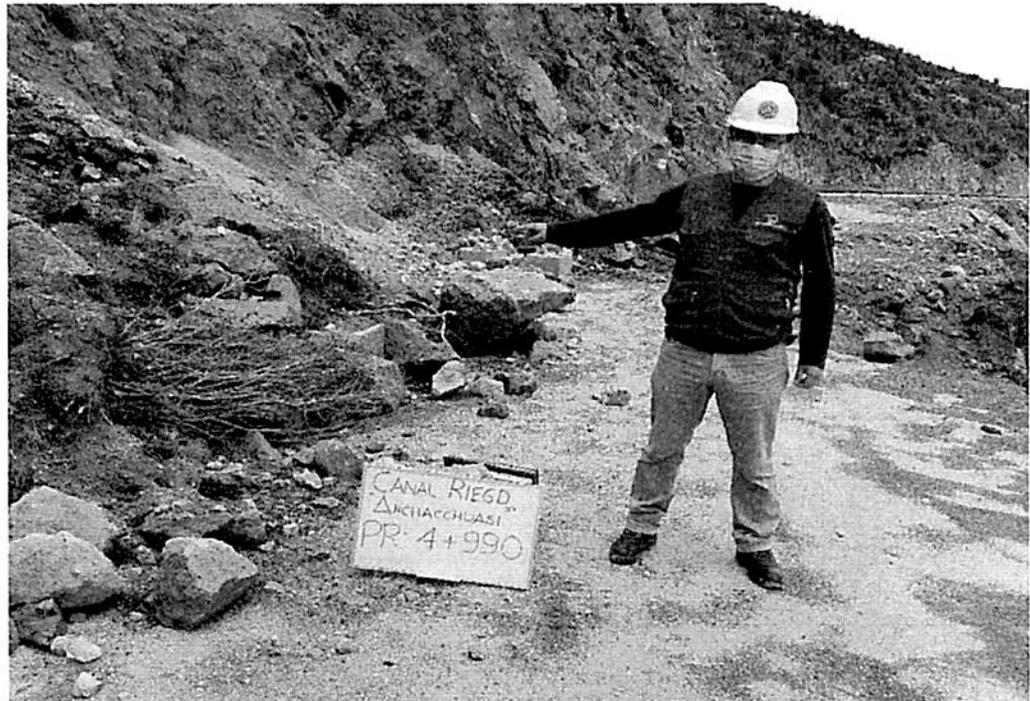
Imagen n.º 12: Partida 02.01.04.03.18 SUM. E INSTALACION DE TUBERIA HDPE DN 400mm SDR 21 (PN8) PE100 NTP ISO 4427

Se observa que en la **progresiva 4+990 Km** no se ejecutó la partida de suministro e instalación de tubería HDPE DN 400mm SDR 21 (PN8) PE100 NTP ISO 4427, los mismos que fueron valorizadas por el contratista y pagadas por la Entidad.

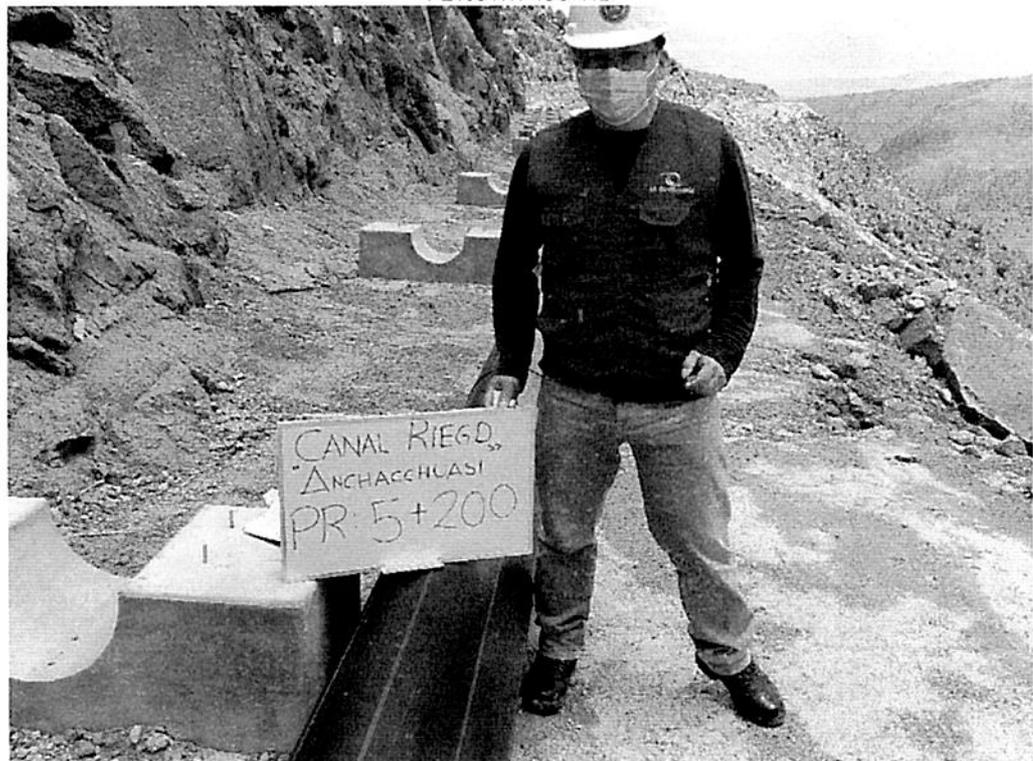
Imagen n.º 13: Partida 02.01.04.03.18 SUM. E INSTALACION DE TUBERIA HDPE DN 400mm SDR 21 (PN8) PE100 NTP ISO 4427

Se observa que en la **progresiva 5+200 Km** no se ejecutó la partida de suministro e instalación de tubería HDPE DN 400mm SDR 21 (PN8) PE100 NTP ISO 4427, los mismos que fueron valorizadas por el contratista y pagadas por la Entidad.

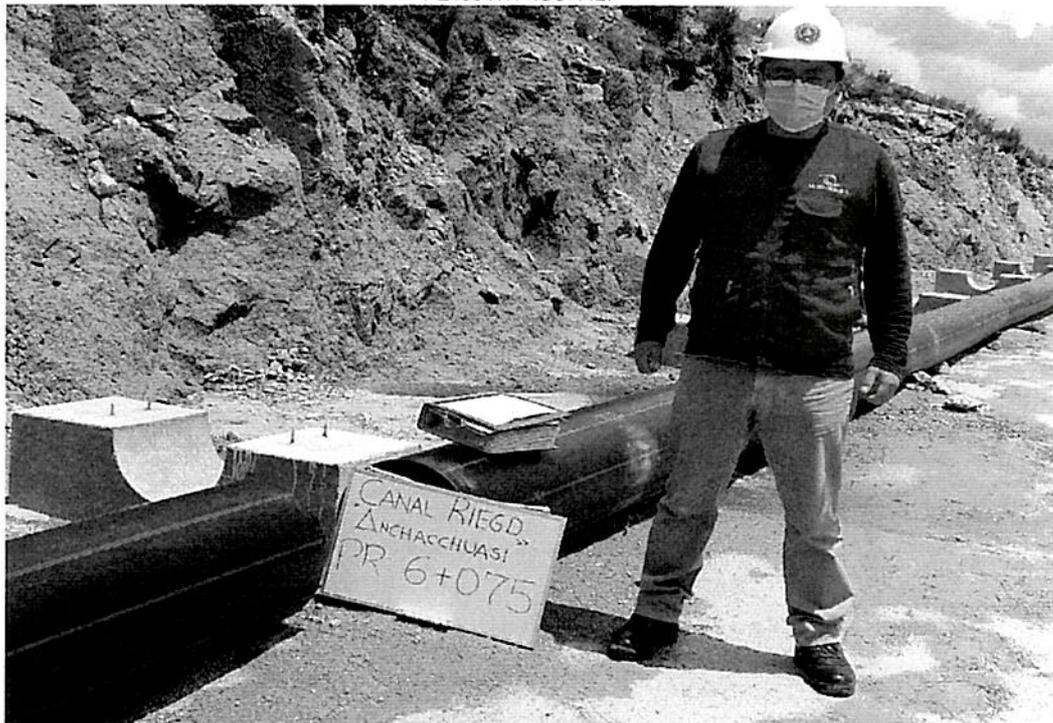
Imagen n.º 15: Partida 02.01.04.03.18 SUM. E INSTALACION DE TUBERIA HDPE DN 400mm SDR 21 (PN8) PE100 NTP ISO 4427

Se observa que en la **progresiva 6+075 Km** no se ejecutó la partida de suministro e instalación de tubería HDPE DN 400mm SDR 21 (PN8) PE100 NTP ISO 4427, los mismos que fueron valorizadas por el contratista y pagadas por la Entidad.

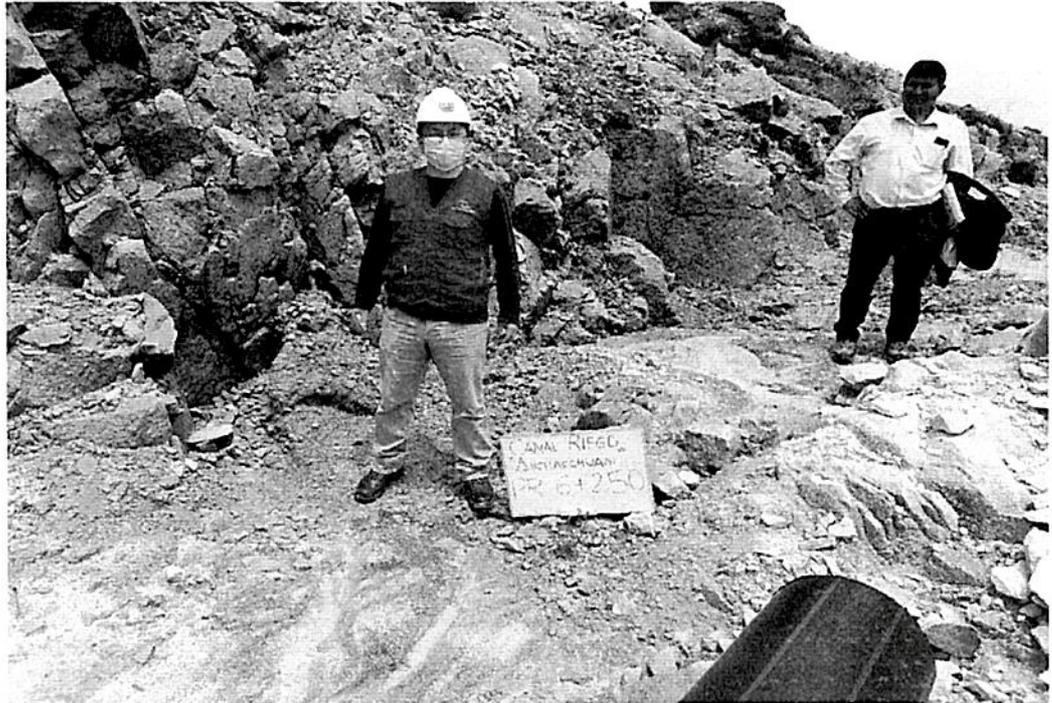
Imagen n.º 16: Partida 02.01.04.03.18 SUM. E INSTALACION DE TUBERIA HDPE DN 400mm SDR 21 (PN8) PE100 NTP ISO 4427

Se observa que en la **progresiva 6+250 Km** no se ejecutó la partida de suministro e instalación de tubería HDPE DN 400mm SDR 21 (PN8) PE100 NTP ISO 4427, los mismos que fueron valorizadas por el contratista y pagadas por la Entidad.

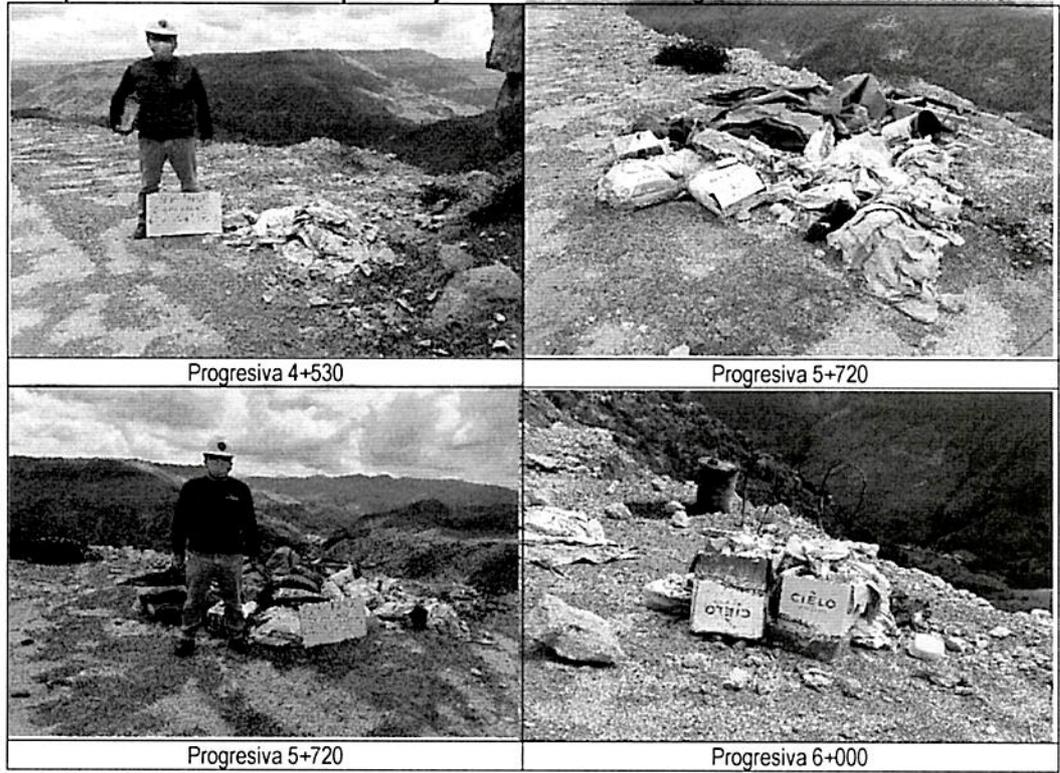
Imagen n.º 17

Inspección física realizada a las partidas ejecutadas en el canal de riego Ustunacocha - Anchacchuasi

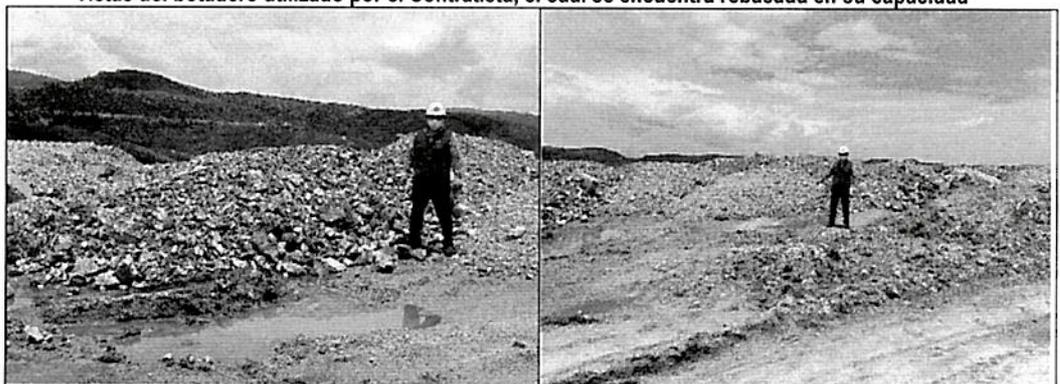
Imagen n.º 18

Vistas del botadero utilizado por el Contratista, el cual se encuentra rebasada en su capacidad

De lo comentado en los párrafos precedentes, se evidencia que en la ejecución de la Obra no se vienen empleando adecuadamente las medidas de mitigación ambiental, observándose restos de bolsas de plásticos y de cemento, en clara afectación al entorno ambiental; asimismo, no se vienen tomando las medidas correctivas con respecto al botadero "Quesadal", siendo que este se encuentra rebasada en su capacidad; sin embargo, los ejecutores vienen valorizando dichas partidas, conforme se detallan en la valorización n.º 16, siendo reconocido por la Entidad, mediante comprobante de pago n.º 1725 de 31 de diciembre de 2020.

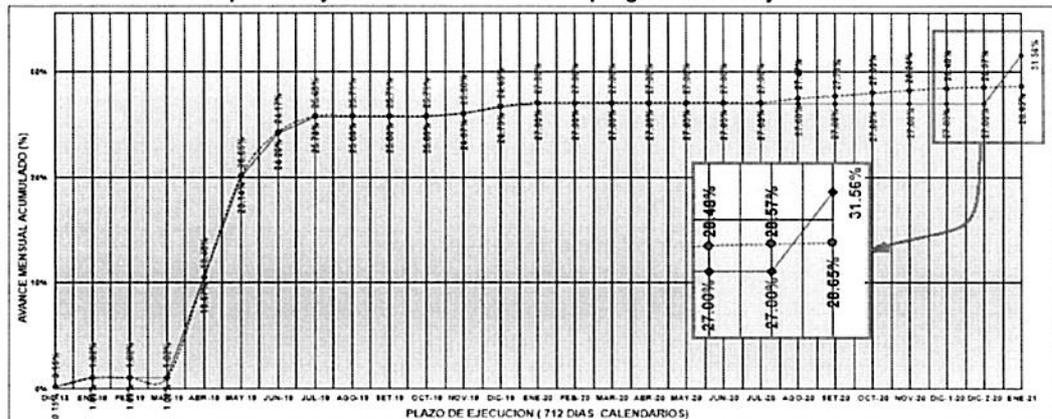
Imagen n.º 19

Gráfico del porcentaje de avance acumulado: programado vs ejecutado

Como se aprecia en las imágenes precedentes, el contrato principal presenta una ejecución física de 28.65% equivalente a S/9 095 508.46; asimismo, se tiene un avance físico de 61.21% del presupuesto adicional de obra n.º 1 y deductivo vinculante n.º 1, equivalente a S/11 575 868.91, teniendo al 31 de enero de 2021, una ejecución financiera total de S/20 671 377.37; asimismo, se procedió a verificar la ejecución presupuestal del Consorcio Vinchos, comprobándose que al 31 de diciembre de 2020, la Entidad reconoció el pago por S/2 147 561.30; no obstante, según reporte de la ejecución presupuestaria remitida por la Oficina de Planificación y Presupuesto de la Entidad, la afectación financiera de la Obra correspondiente al ítem "Costo de construcción por contrata" presenta un avance de S/32 811 182,94, muy por encima de la ejecución reportada en las valorizaciones de obra y pagos a la Supervisión, existiendo un desfase presupuestal de S/9 992 244,27, conforme se detalla:
