INFORME DE HITO DE CONTROL N° 029-2021-OCI/9022-SCC

EJECUCIÓN DE LA OBRA: "MEJORAMIENTO DE PISTAS Y VEREDAS DEL JIRÓN 10 DE MAYO (4TA HASTA LA 8VA CUADRA), Y LOS JIRONES DE LA FLORIDA, LOS ALAMOS, 24 DE JUNIO, Y SUS CALLES CONEXAS DE LA URBANIZACIÓN NUESTRA SEÑORA DEL CARMEN DE LA CIUDAD DE ILAVE, PROVINCIA DE EL COLLAO – PUNO"

HITO DE CONTROL N° 04 – VALORIZACIÓN DE OBRA N° 9.

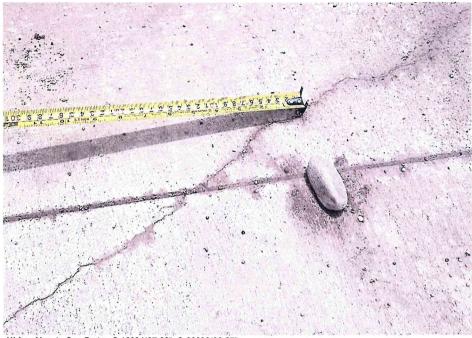
Imagen n.° 1 Fisuras en pavimento rígido de concreto fc=210 kg/cm2

De la visita efectuada a la ejecución de la obra el 6, 7 y 9 de diciembre de 2021, la comisión de control ha observado que existe fisuras en diferentes elementos de concreto y en distintas ubicaciones.

Ubicación: Jr. San Pedro, S 16°04'37.09", O 69°38'38.27" Fuente: Visita al proyecto el 6 de diciembre de 2021. Realizado por: Comisión de Control.

La situación antes descrita genera el riesgo de afectar la calidad de la obra, debido a que el concreto dañado no cumplirá su resistencia y consecuentemente generará menor vida útil del pavimento rígido; así como, el reconocimiento de pagos que no correspondan por incumplimiento de especificaciones técnicas.

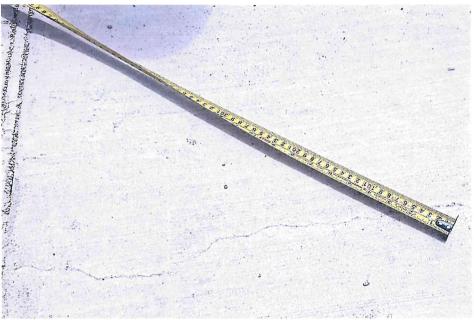
Imagen n.° 3 Fisuras en pavimento rígido de concreto fc=210 kg/cm2

Ubicación: S 16°04'44.35", O 69°38'43.54" Fuente: Visita al proyecto el 7 de diciembre de 2021.

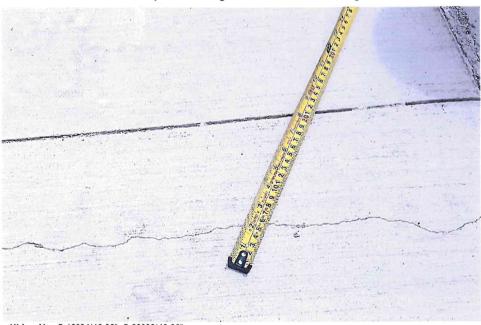
Imagen n.° 4 Fisuras en pavimento rígido de concreto fc=210 kg/cm2

Ubicación: S 16°04'46.66", O 69°38'40.86" Fuente: Visita al proyecto el 7 de diciembre de 2021. Realizado por: Comisión de Control.

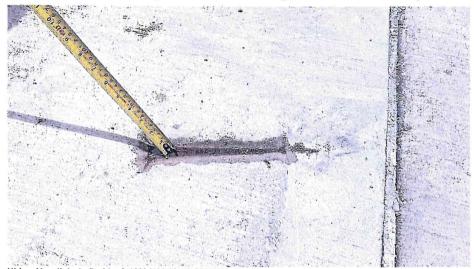
Imagen n.° 5
Irregularidades en la superficie del pavimento rígido de concreto fc=210 kg/cm2

De la visita efectuada a la ejecución de la obra el 7 de diciembre de 2021, la comisión de control ha observado que la superficie presenta deformaciones, producto de un mal proceso constructivo.

Ubicación: Jirón la florida, S 16°04'41.16", O 69°38'34.19' Fuente: Visita al proyecto el 7 de diciembre de 2021. Realizado por: Comisión de Control

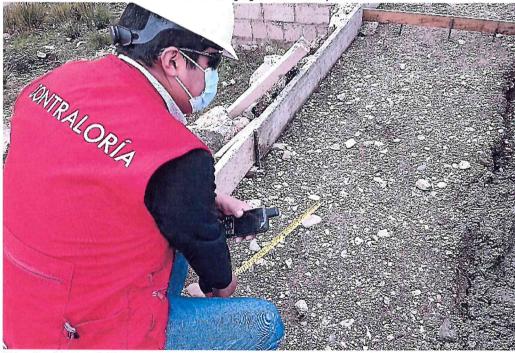
Por otro lado, de la visita efectuada a la ejecución de la Obra, durante los días 6, 7 y 9 de diciembre de 2021, se pudo observar que en la conformación de material para base de veredas contiene agregados que superan las 2".

Ubicación: Jirón Lima, S 16°04′34.75″, O 69°38′36.43″, **Fuente:** Visita al proyecto el 6 de diciembre de 2021.

La situación antes descrita, genera el riesgo de afectar la calidad de la obra debido a que el material de base no se compactaría de manera adecuada, así como alterar el diseño de mezcla para base de veredas y rampas, así como también el reconocimiento de pagos que no correspondan por incumplimiento de especificaciones técnicas.

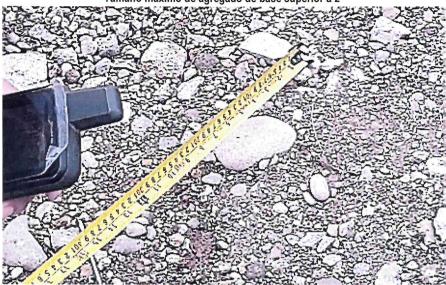
Imagen n.º 7
Tamaño máximo de agregado de base superior a 2"

Ubicación: Jirón Lima, S 16°04'34.75", O 69°38'36.43", **Fuente:** Visita al proyecto el 6 de diciembre de 2021.

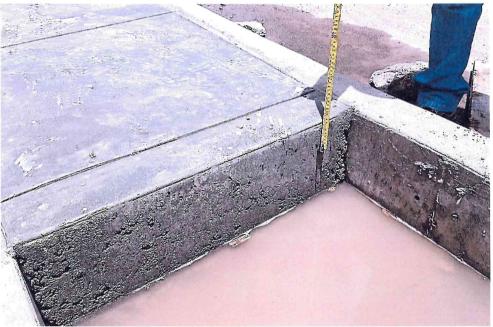
Imagen n.° 8 Segregación de concreto en veredas

En ese sentido, de la visita efectuada a la ejecución de la obra el 6, 7 y 9 de diciembre de 2021, la comisión de control ha observado que existe segregación de las partículas del concreto en los sardineles de las veredas.

Ubicación: Jirón los álamos, S 16°04′42.70″, O 69°38′30.83″ **Fuente:** Visita al proyecto el 6 de diciembre de 2021.

La situación antes descrita genera el riesgo de afectar la calidad de la obra, debido a que el concreto dañado no cumplirá su resistencia y consecuentemente generará menor vida útil de las veredas; así como, el reconocimiento de pagos que no correspondan por incumplimiento de especificaciones técnicas.

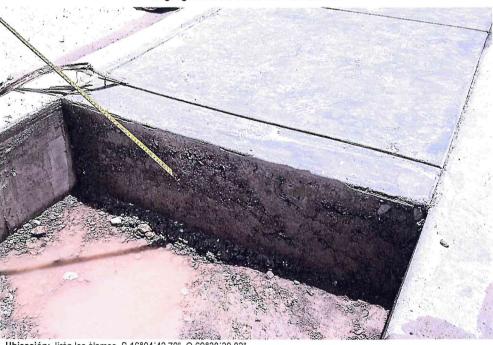
Imagen n.° 9 Segregación de concreto en veredas

Ubicación: Jirón los álamos, S 16°04'42.70", O 69°38'30.83" Fuente: Visita al proyecto el 6 de diciembre de 2021.

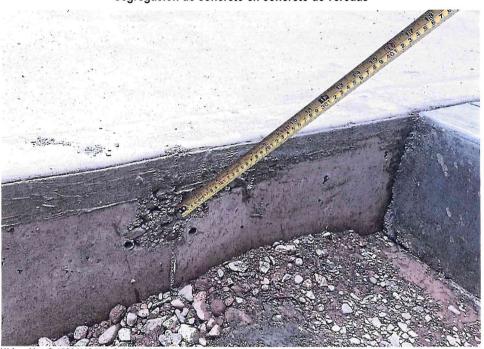
Imagen n.º 10 Segregación de concreto en concreto de veredas

Ubicación: S 16°04′42.75″, O 69°38′30.71″ Fuente: Visita al proyecto el 7 de diciembre de 2021. Realizado por: Comisión de Control.

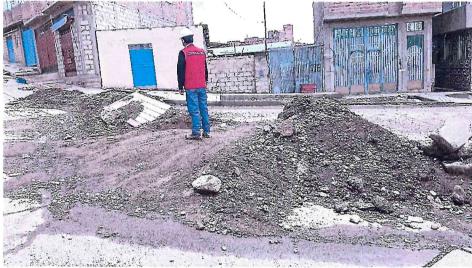
Imagen n.° 11 Restos de material excedente en la construcción de la obra

De la visita efectuada a la ejecución de la obra el 6, 7 y 9 de diciembre de 2021, la comisión de control puedo constatar la falta limpieza durante la ejecución de la obra, en donde se acumulan restos de materiales excedentes entre otros.

Ubicación: Jirón 24 de junio

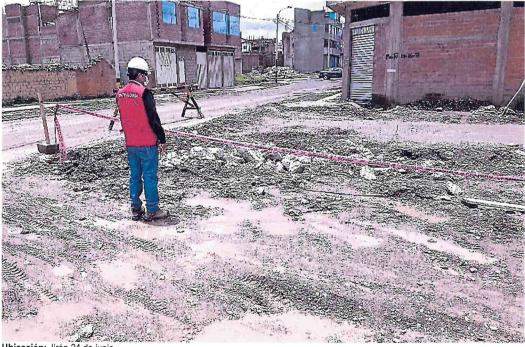
Imagen n.º 12 Restos de material excedente y demoliciones en la construcción de la obra

Ubicación: Jirón 24 de junio Fuente: Visita al proyecto el 6 de diciembre de 2021. Realizado por: Comisión de Control.

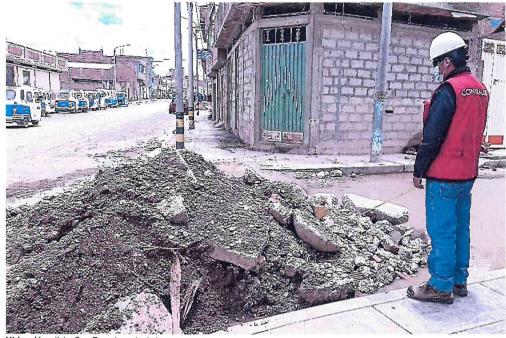
Imagen n.º 13 Restos de material excedente y demoliciones en la construcción de la obra

Ubicación: Jirón San Francisco de Asís Fuente: Visita al proyecto el 7 de diciembre de 2021. Realizado por: Comisión de Control.

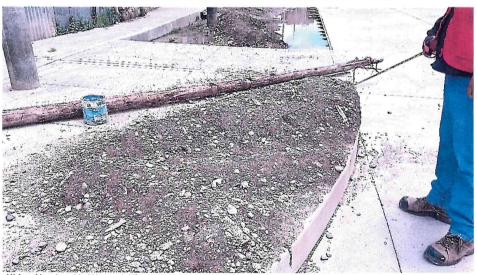
Imagen n.º 14 Restos de material excedente en la construcción de la obra

Ubicación: Avenida Héroes del Cenepa Fuente: Visita al proyecto el 7 de diciembre de 2021. Realizado por: Comisión de Control.

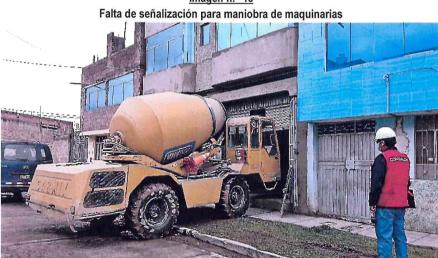
Imagen n.º 15

De la visita efectuada a la ejecución de la Obra, durante los días 6, 7 y 9 de diciembre de 2021, se puedo constatar la falta de señalización respecto al tránsito de maguinaria por las vías públicas para aprovisionamiento de cemento desde el almacén:

Ubicación: Jirón Lima (almacén de cemento) Fuente: Visita al proyecto el 9 de diciembre de 2021.

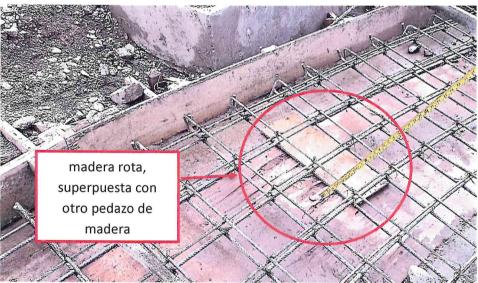
Imagen n.° 17 Encofrado de tapa de canal con materiales deteriorados

De la visita efectuada a la ejecución de la obra el 6, 7 y 9 de diciembre de 2021, la comisión de control ha observado que el encofrado de tapa de canal se realiza con materiales deteriorados y que no serán de facial desmontaje.

La situación antes descrita genera el riesgo de afectar la calidad del concreto armado en el canal, debido a que el encofrado no podrá retirarse por completo y también la falta de recubrimiento podría corroer el acero; así como también, el reconocimiento de pagos que no correspondan por incumplimiento de especificaciones técnicas.

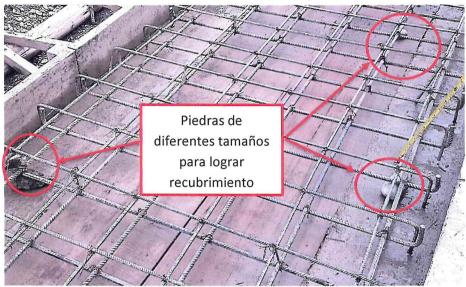
Imagen n.º 18
Piedras de diferentes tamaños usados para lograr recubrimiento

Así mismo Según Reglamento Nacional de Edificaciones, especifica que el recubrimiento de concreto para el refuerzo debe ser de 40mm:

Ubicación: Jirón 10 de mayo, S 16°04'40.68", O 69°38'36.05' **Fuente:** Visita al proyecto el 7 de diciembre de 2021.
