**INFORME DE ORIENTACIÓN DE OFICIO**  
**Nº 20423-2021-CG/SEDEN-SOO**

**“EXPEDIENTE TÉCNICO Y EJECUCIÓN DE LA OBRA  
MEJORAMIENTO DE LA CARRETERA VECINAL RUTA MO-518  
TRAMO CENTRO POBLADO LOS ÁNGELES - CENTRO  
POBLADO YACANGO, PROVINCIA DE MARISCAL NIETO –  
MOQUEGUA”**

**PERÍODO DE EVALUACIÓN:**  
**DEL 12 DE JUNIO DE 2018 AL 14 DE OCTUBRE DE 2021**

**LIMA, 30 DE NOVIEMBRE DE 2021**

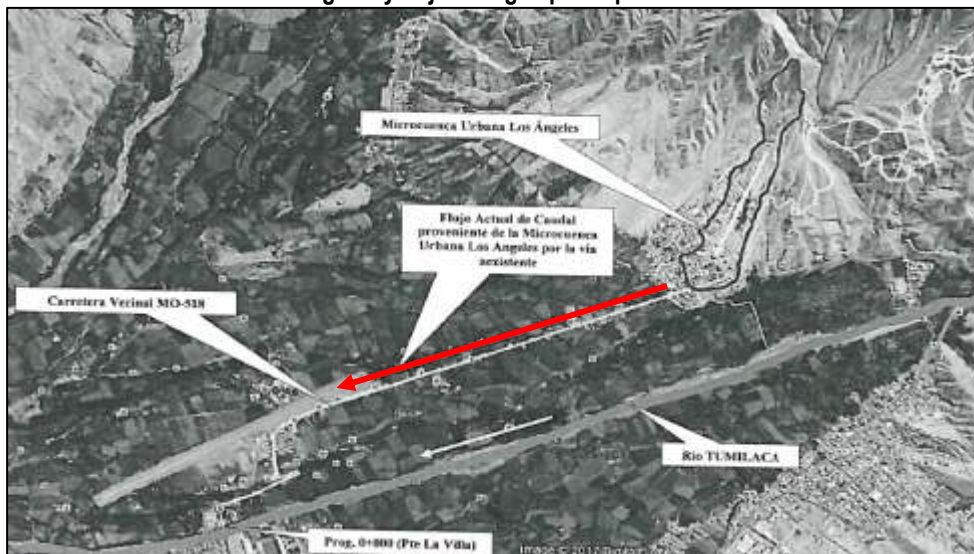
**Imagen n.º 1**

**Microcuenca urbana Los Ángeles y flujo del agua por el pavimento del tramo 1 de la obra.**

**Detalle:** En la imagen se muestra el flujo del agua de lluvias proveniente de la microcuenca urbana Los Ángeles, la cual discurriría por el pavimento del tramo 1 de la obra, dañando su estructura.

5. **Se hace necesario la construcción de una tubería de desfoque de las aguas pluviales urbanas del Centro Poblado Los Ángeles, que en época de lluvia podría dañar la estructura de pavimento que se construya.**

- Se deberá derivar las aguas de la microcuenca urbana de Los Ángeles al río Tumilaca, para evitar dañar el pavimento proyectado en el primer tramo de este proyecto vial.

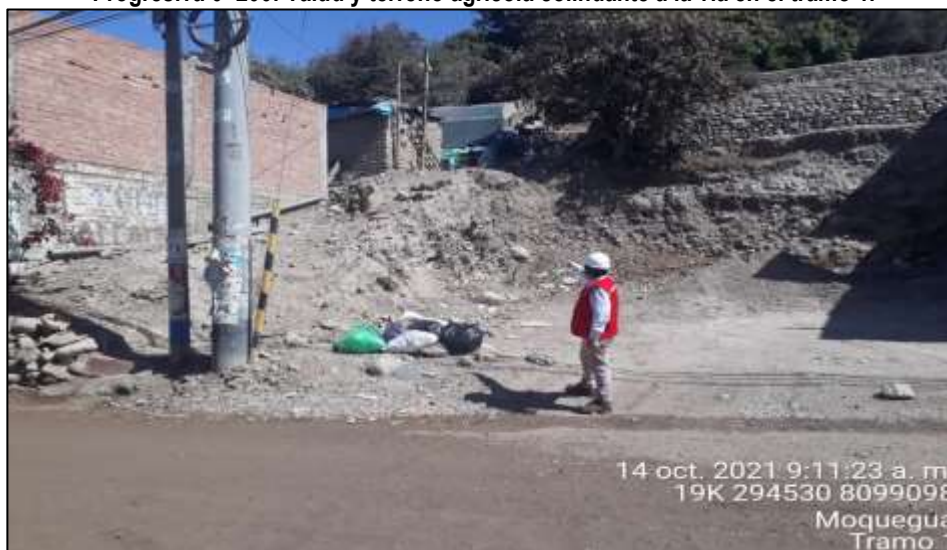
**Progresiva 0+200: Talud y terreno agrícola colindante a la vía en el tramo 1.**

**Detalle:** En la imagen se muestra la existencia de zonas agrícola colindantes a la vía en los que podrían presentarse desbordes de agua de riego.

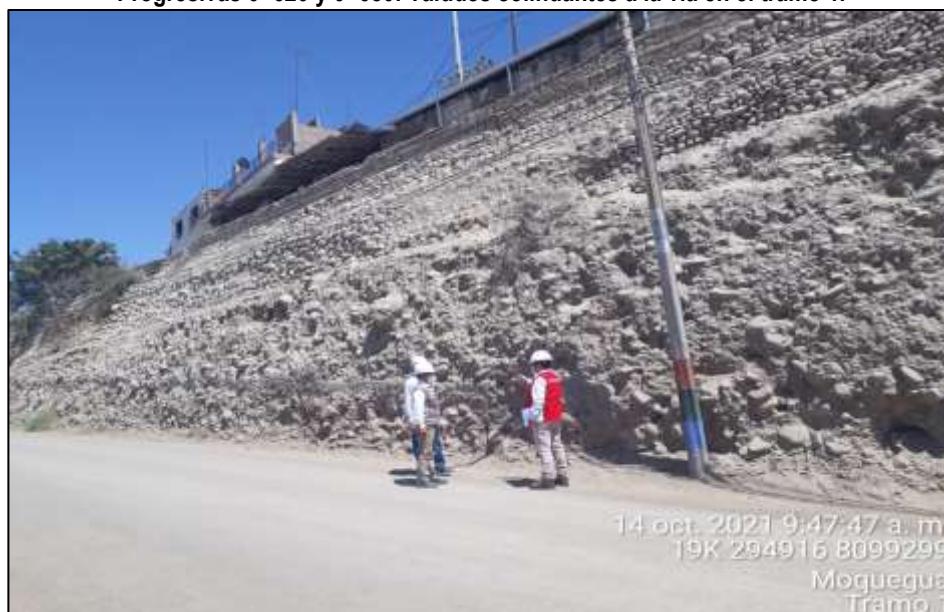
**Imagen n.º 3**

**Progresivas 0+620 y 0+680: Taludes colindantes a la vía en el tramo 1.**

**Detalle:** En la imagen se muestra la existencia de taludes pronunciados sin obras de drenaje.

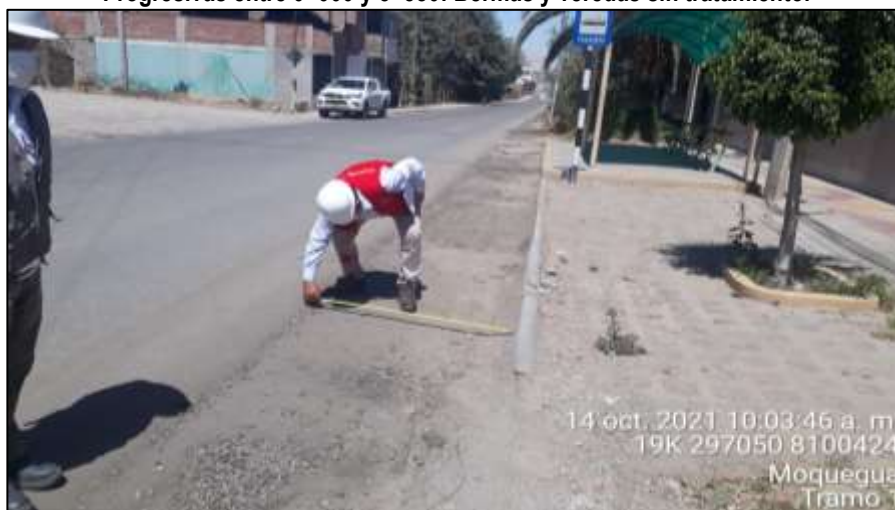
#### Imagen n.º 4

**Progresivas entre 0+000 y 3+580: Bermas y veredas sin tratamiento.**

**Detalle:** En la imagen se muestra espacios vacíos y a desnivel, entre el borde de la calzada y las construcciones existentes.

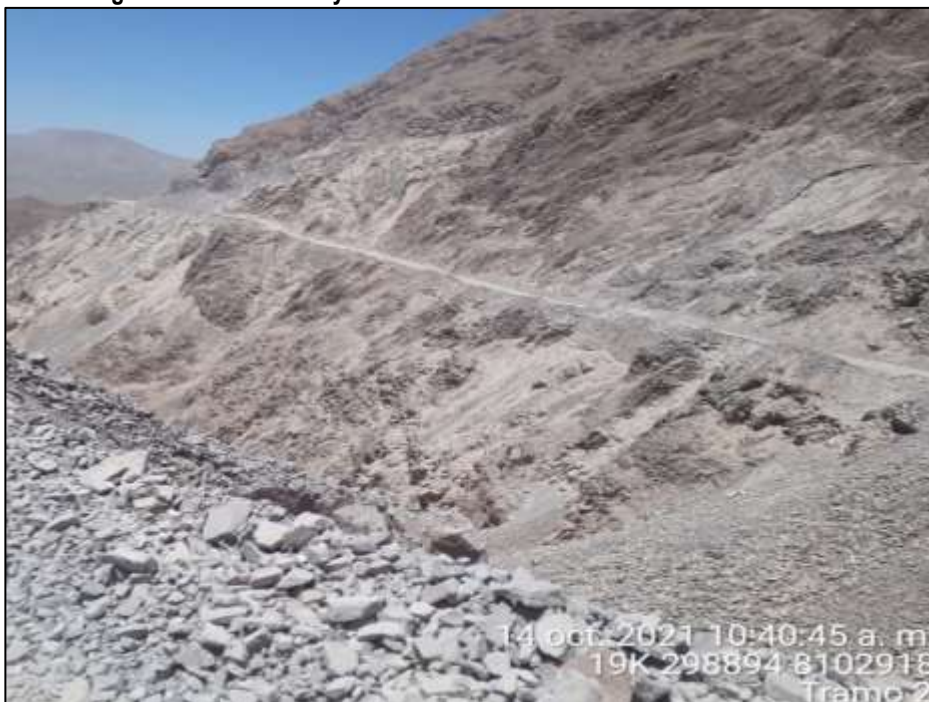
**Imagen n.º 5**

**Progresivas entre 9+000 y 10+200: Taludes colindantes a la vía en el tramo 2.**

**Detalle:** En la imagen se observa la existencia de taludes con alturas superiores a 7.00 m, compuestos de material inestable.

1) En el tramo de la **progresiva Km. 6+100**, en esta zona donde ocurre deslizamiento de roca alterada, **se recomienda realizar en la etapa de ejecución si amerita banquetas de 3.00 m de ancho como mínimo**, (...).

2) Para el **tramo del Km. 6+835**, correspondiente a la sección 2-2', donde ocurre deslizamiento de material alterado, **se recomienda realizar en la etapa de ejecución si amerita banquetas, de 3 m de ancho como mínimo**, (...).

3) Para estabilizar la **zona del Km. 8+520**, correspondiente a la sección 3-3', **se recomienda realizar gaviones hacia el pie del talud**, (...).

4) Para estabilizar la zona de deslizamiento en la **progresiva Km 8+640**, correspondiente a la sección 4-4', para estabilizar esta zona donde ocurre el deslizamiento de rocas trituradas y alteradas, **se recomienda realizar gaviones, hacia el pie del talud**, (...).

5) Para estabilizar la **zona del Km. 9+620**, en la sección 5-5', donde ocurren deslizamientos de material alterado de la formación Huaracane, **se recomienda realizar en la etapa de ejecución si amerita, banquetas de 3.0 m de ancho como mínimo**, (...).

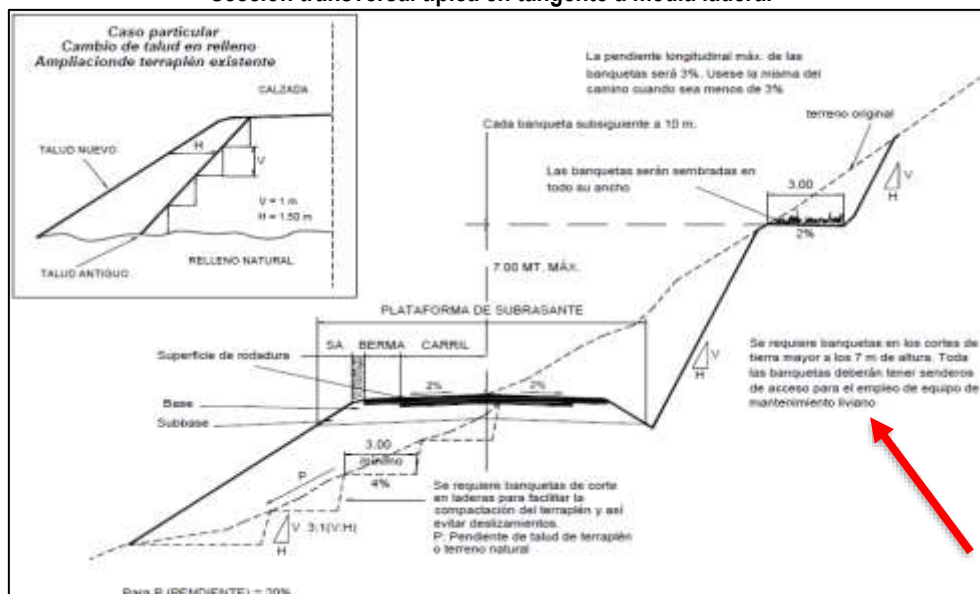
Además, el Manual de Carreteras: Diseño Geométrico DG 2014, recomienda el uso de banquetas en los cortes de tierra mayor a los 7.00 m de altura, como se aprecia en la imagen siguiente:

**Imagen n.º 6**  
**Sección transversal típica en tangente a media ladera.**

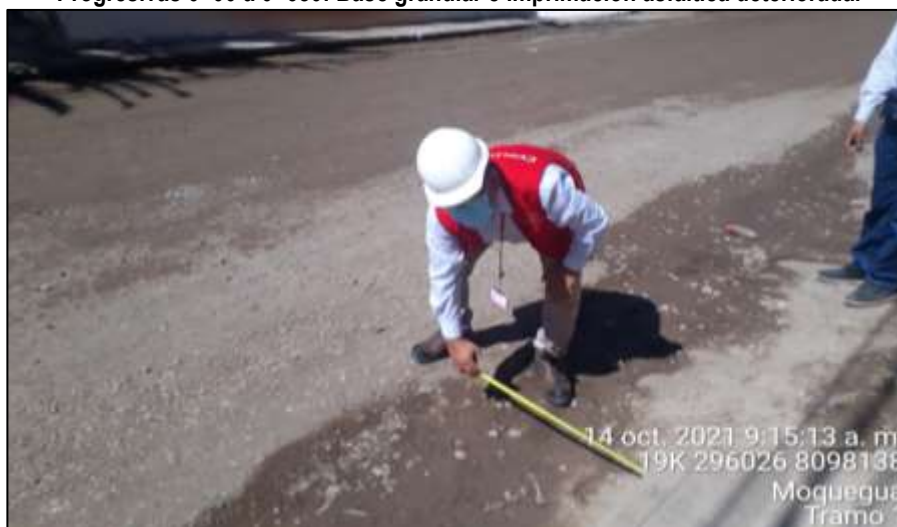
**Imagen n.º 7**

**Progresivas 0+00 a 0+680: Base granular e imprimación asfáltica deteriorada.**

**Detalle:** En la imagen se observa el desprendimiento de la imprimación asfáltica, así como el deterioro de la base granular en la vía.

**El Contratista deberá conservar satisfactoriamente la superficie imprimada hasta que la capa de superficie sea colocada.** La labor de conservación debe incluir, el extender cualquier cantidad adicional de arena u otro material aprobado necesario para evitar la adherencia de la capa de imprimación a las llantas de los vehículos y parchar las roturas de la superficie imprimada con mezcla bituminosa. En otras palabras, **cualquier área de superficie imprimada que haya perdido su efectividad adherente, resulta dañada por el tráfico de vehículos o por otra causa, deberá ser reparada antes de que la capa superficial sea colocada, a cuenta, costo y riesgo del Contratista y aprobada por el Supervisor.**

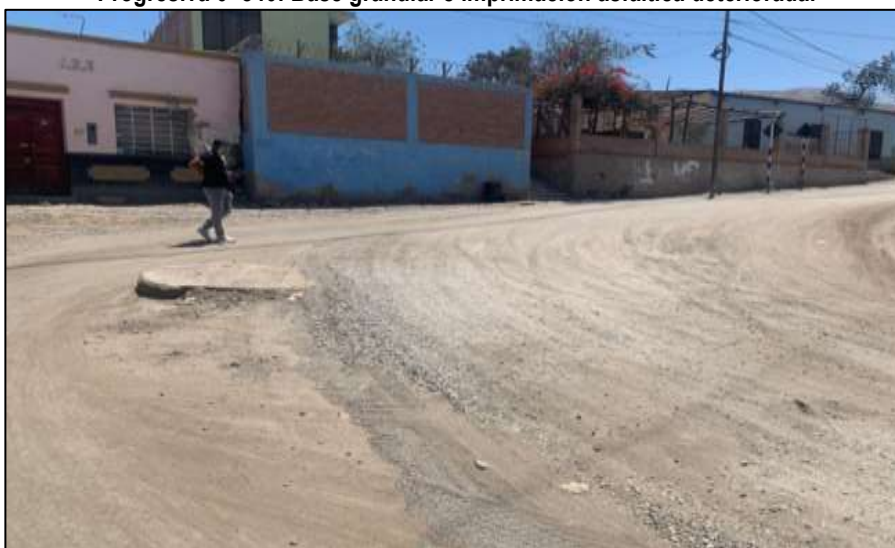
**Imagen n.º 8**

**Progresiva 0+840: Base granular e imprimación asfáltica deteriorada.**

**Detalle:** En la imagen se observa el deterioro de la imprimación asfáltica y la base granular, producto del tránsito vehicular.
