**INFORME DE HITO DE CONTROL**  
**N° 17564-2021-CG/APP-SCC**

**CONTRATOS DE CONCESIÓN DE LA OPERACIÓN DEL  
SERVICIO DE TRANSPORTE DE PASAJEROS MEDIANTE  
BUSES TRONCALES Y ALIMENTADORES EN EL SISTEMA DE  
CORREDORES SEGREGADOS DE BUSES DE ALTA  
CAPACIDAD (COSAC I)**

**HITO DE CONTROL N° 3 – CUMPLIMIENTO DE LA SUPERVISIÓN DEL AFORO  
PERMITIDO EN LAS ESTACIONES Y TERMINALES DEL COSAC I DURANTE LA  
EMERGENCIA SANITARIA, ASÍ COMO DE LA SUPERVISIÓN DE LAS  
ACTIVIDADES DE CONSERVACIÓN Y MANTENIMIENTO**

**PERIODO DE EVALUACIÓN DEL HITO DE CONTROL:  
DEL 02 DE AGOSTO AL 17 DE AGOSTO DE 2021**

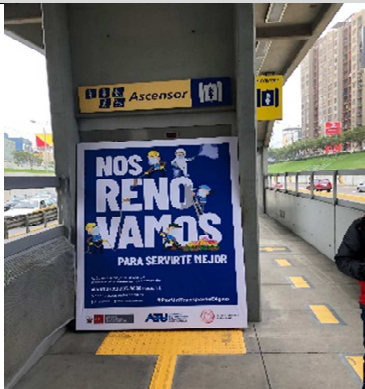
| INOPERATIVIDAD DE LOS ASCENSORES EN LAS ESTACIONES | |
|---|---|
| <b>Fotografía N° 01:</b> Vista de ascensor inoperativo en la estación Domingo Orué, 01 semana de inoperatividad. Se incumple el RNE Norma Técnica A-120 | <b>Fotografía N° 02:</b> Vista de ascensor inoperativo en la estación Canaval y Moreyra, 03 semanas de inoperatividad. Se incumple el RNE Norma Técnica A-120 |

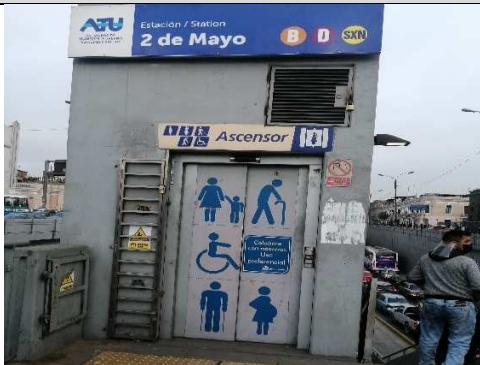
| INOPERATIVIDAD DE LOS ASCENSORES EN LAS ESTACIONES | |
|---|---|
| <b>Fotografía N° 03:</b> Vista de ascensor inoperativo en la estación Dos de Mayo, dicho ascensor se encuentra inoperativo mas de un año según lo indicado por la ATU. Se incumple el RNE Norma Técnica A-120. | <b>Fotografía N° 04:</b> Vista de ascensor inoperativo en la estación Dos de Mayo, dicho ascensor se encuentra inoperativo mas de un año según lo indicado por la ATU. Se incumple el RNE Norma Técnica A-120. |

Sin perjuicio de lo expuesto en los ítems A.1 y A.2, es importante señalar que la ATU, desde enero de 2021, conocía la situación de inoperatividad de los ascensores Dos de Mayo Sur y México Sur, tal como se aprecia en los Informes de ejecución de metas de enero a mayo de 2021<sup>29</sup>, es decir, han transcurrido más de ocho (8) meses desde lo especificado en los informes<sup>30</sup>, sin que se solucionen tales deficiencias. Similar situación de inoperatividad se evidencia en las escaleras electromecánicas del Terminal Matellini y en la Estación Central, con un periodo de ocho (8) meses de falta de funcionamiento, de acuerdo a lo registrado en los referidos informes. En ese sentido, no se ha evidenciado que la ATU haya realizado gestiones para la puesta en funcionamiento de los citados ascensores y escaleras electromecánicas, a pesar de haberse identificado tales deficiencias desde comienzos del presente año.

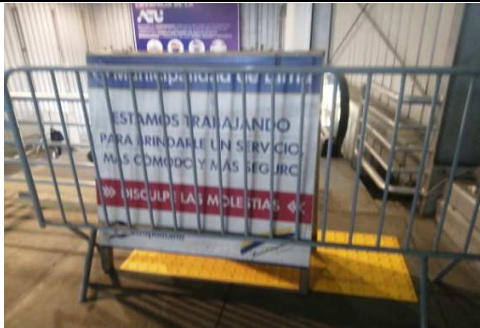
| INOPERATIVIDAD DE LOS ASCENSORES EN LAS ESTACIONES | |
|---|---|
| <b>Fotografía N° 05:</b> Se evidencia escalera electrica inoperativa en terminal Matellini. ATU indicó que lleva inoperativa 7 meses. Se incumple el RNE Norma Técnica A-120. | <b>Fotografía N° 06:</b> Se evidencia escalera electrica inoperativa en terminal Matellini. ATU indicó que lleva inoperativa 7 meses. Se incumple el RNE Norma Técnica A-120. |

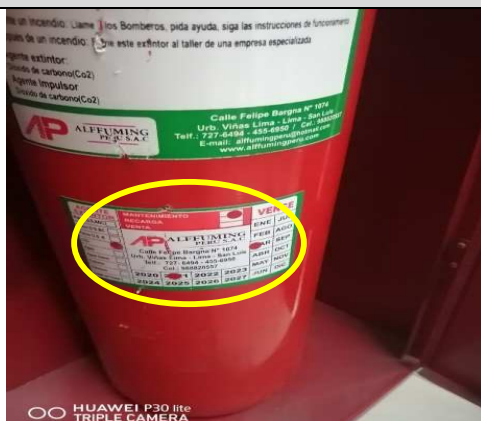
**Fotografía N° 09:** Vistan de un (1) extintor de CO2 vencido (marzo-2021), en la zona de andén de embarque de la Estación Angamos.

Lo señalado contraviene la Norma Técnica Peruana NTP 350.043-1:2011 Extintores Portátiles. Selección, distribución, inspección, mantenimiento, recarga y prueba hidrostática. 2° Edición<sup>35</sup> (en adelante, Norma Técnica Extintores), que señala lo siguiente:

9.3.1.1 Todos los extintores a intervalos regulares, no mayores de un año o cuando le corresponda la prueba hidrostática o cuando sea específicamente determinado por la inspección realizada o la notificación electrónica, deben ser rigurosamente examinados y mantenidos, para asegurar su operación eficaz y segura."

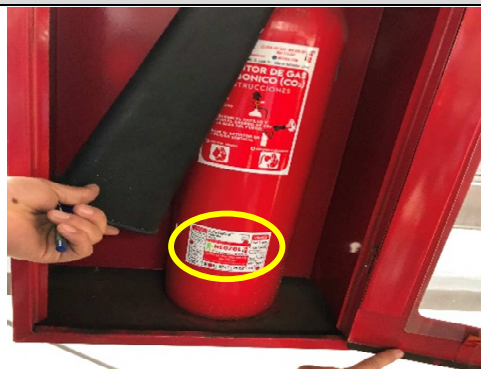
**Fotografía N° 11:** Vistan de un (1) extintor de CO2 vencido (diciembre-2020), en la zona de andén de embarque N° 3 de la Estación Canaval y Moreyra.

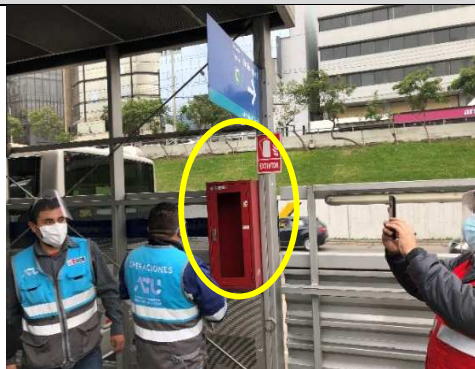
**Fotografía N° 12:** Vista del porta extintor señalizado, en la zona de andén del embarque de la Estación Canaval y Moreyra, en la que no existe el Extintor correspondiente.

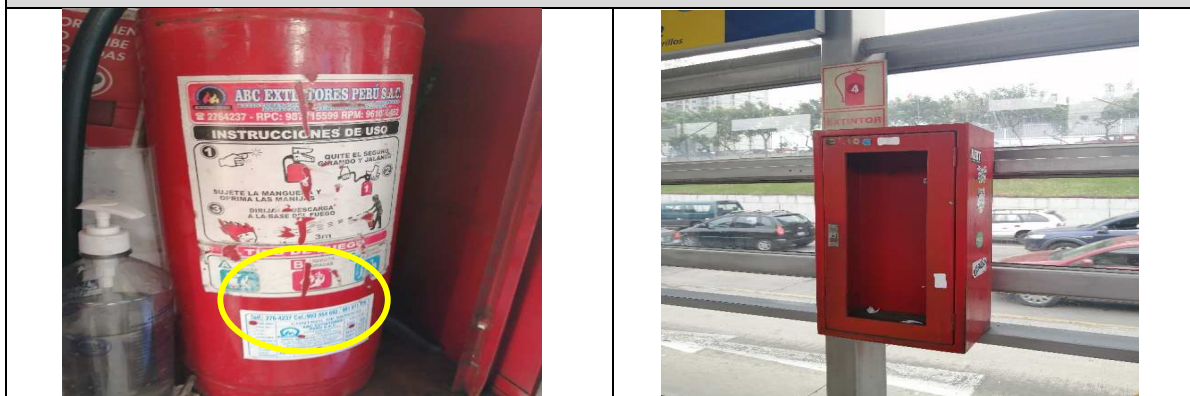
**Fotografía N° 13:** Vistan de un (1) extintor de CO2 vencido (febrero-2021), en la zona de andén de embarque N° 2 de la Estación Canadá.

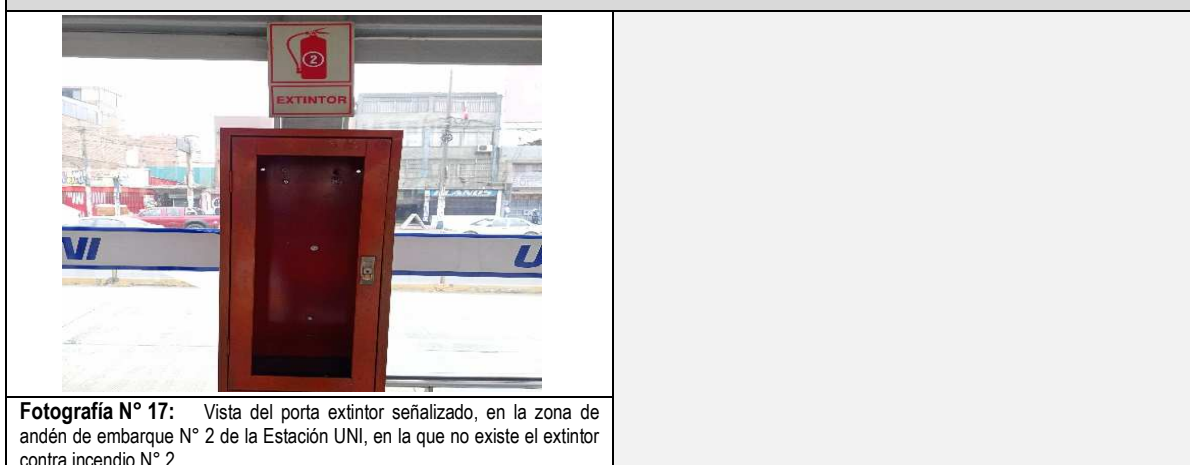
**Fotografía N° 17:** Vista del porta extintor señalizado, en la zona de andén de embarque N° 2 de la Estación UNI, en la que no existe el extintor contra incendio N° 2

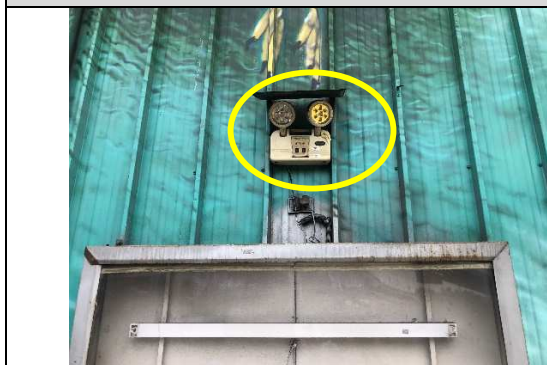
**Fotografía N° 18:** Vista de luces de emergencia inoperativas, dos (2) de diez(10) luces de emergencia están inoperativas en el terminal Matellini. Se incumple RNE Norma Técnica EM-0.10 y Norma Técnica A-130.

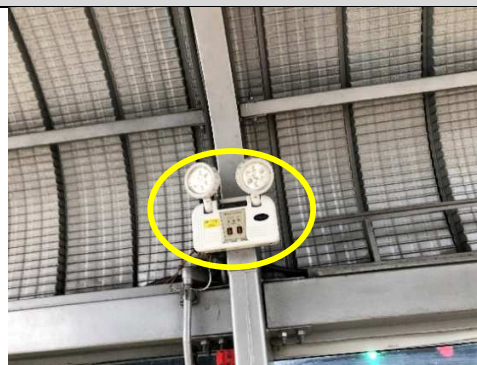
**Fotografía N° 19:** Vista de luces de emergencia inoperativas, dos (2) de diez(10) luces de emergencia están inoperativas en el terminal Matellini. Se incumple RNE Norma Técnica EM-0.10 y Norma Técnica A-130..

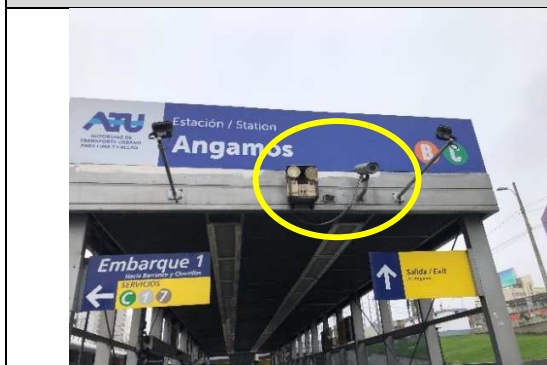
**Fotografía N° 20:** Vista de Luces de emergencia inoperativas en Los andenes de embarque de la estación Angamos. Se incumple el RNE, Norma Técnica EM-0.10 y Norma Técnica A-130.

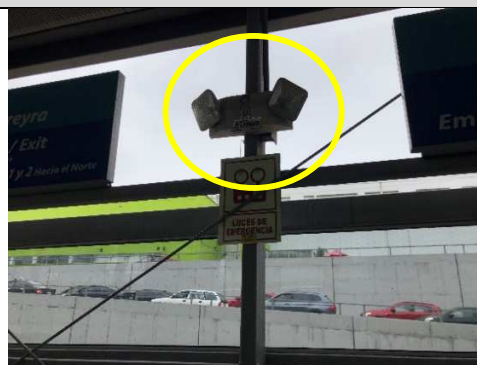
**Fotografía N° 21:** Vista de Luces de emergencia inoperativas en los andenes de embarque de la estación Canaval y Moreyra. Se incumple el RNE Norma Técnica EM-0.10 y Norma Técnica A-130..

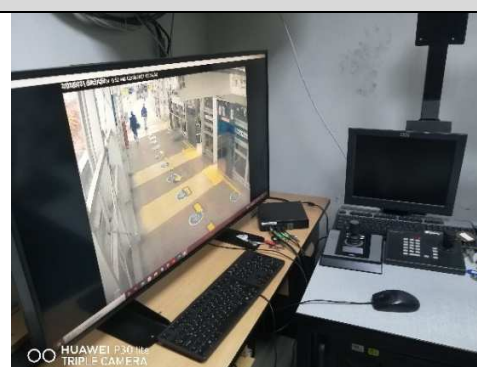
**Fotografía N° 22:** En la visita se advirtió la inoperatividad de ciento cuarenta y tres (143) de trescientos setenta y siete (377) cámaras de vigilancia en el sistema COSAC I.

**Fotografía N° 23:** En la visita se advirtió la inoperatividad de ciento cuarenta y tres (143) de trescientos setenta y siete (377) cámaras de vigilancia en el sistema COSAC I.

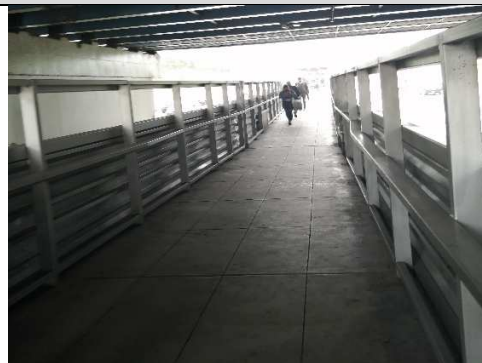
**Fotografía N° 25:** Vista del andén que interconecta el lado Norte y Sur de la Estación Canada, en la que se evidencia la falta de señalización podotáctil para el uso de personas con discapacidad visual.

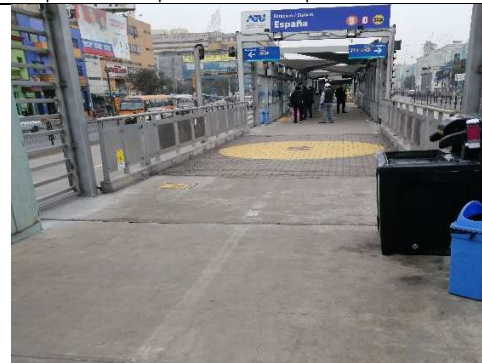
**Fotografía N° 27:** Vista del Andén que conduce hacia la zona de embarque lado Sur de la Estación España, en la que no se observa señalización podotáctil para uso de personas con discapacidad visual.

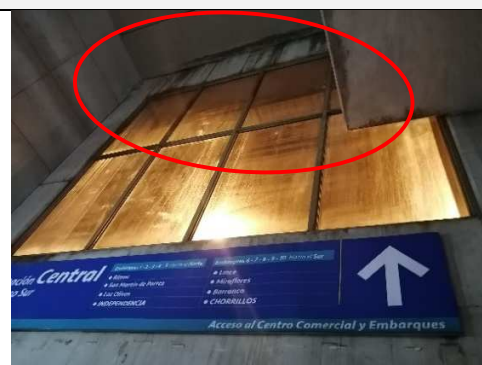
**Fotografía N° 28:** Se evidencia filtración de agua en el ingreso de la estación Central en la estación Central. Se incumple el RNE- Norma Técnica GE 0.40.

**Fotografía N° 29:** Se evidencia filtración de agua en el ingreso de la estación Central en la estación Central. Se incumple el RNE- Norma Técnica GE 0.40.

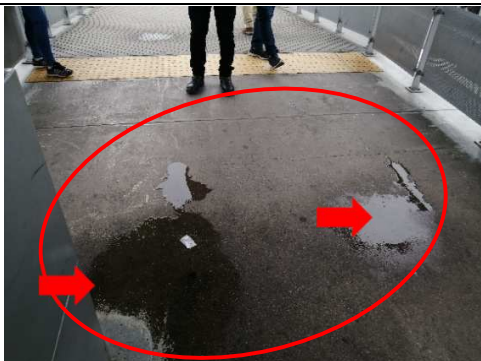
| <p><b>Fotografía N° 30:</b> Se evidencia filtración de agua en los accesos de la estación España. Se incumple el RNE- Norma Técnica GE 0.40.</p> | <p><b>Fotografía N° 31:</b> Se evidencia acumulación de agua por filtración de agua de lluvia en los accesos de la estación España. Se incumple el RNE- Norma Técnica GE 0.40.</p> |

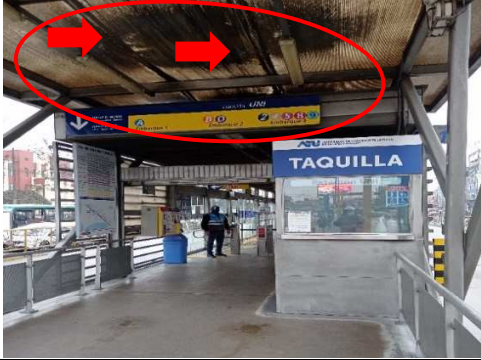
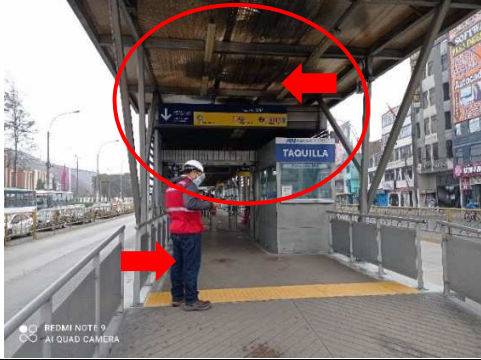
| <p><b>Fotografía N° 32:</b> Se evidencia filtración de agua cercana a aparatos electricos en la estación UNI. Se incumple el RNE- Norma Técnica GE 0.40.</p> | <p><b>Fotografía N° 33:</b> Se evidencia filtración de agua cercana a aparatos electricos en la estación UNI. Se incumple el RNE- Norma Técnica GE 0.40.</p> |

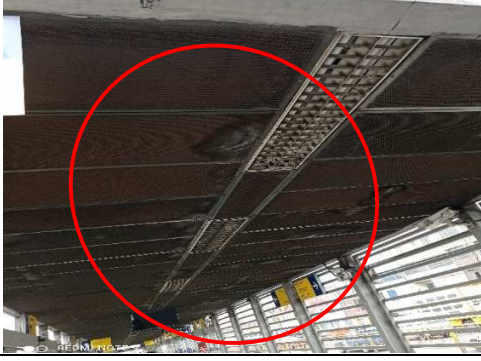
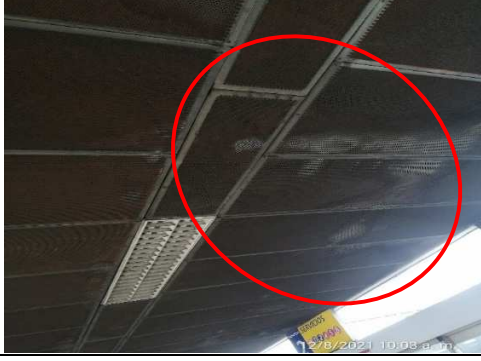
| <p><b>Fotografía N° 34:</b> Se evidencia filtración de agua cercana a aparatos electricos en la estación Tomas Valle. Se incumple el RNE- Norma Técnica GE 0.40.</p> | <p><b>Fotografía N° 35:</b> Se evidencia filtración de agua cercana a aparatos electricos en la estación Tomas Valle. Se incumple el RNE- Norma Técnica GE 0.40.</p> |

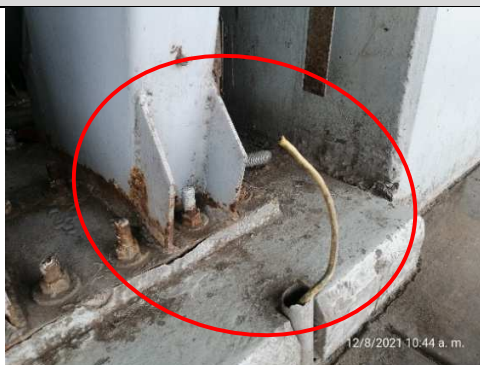
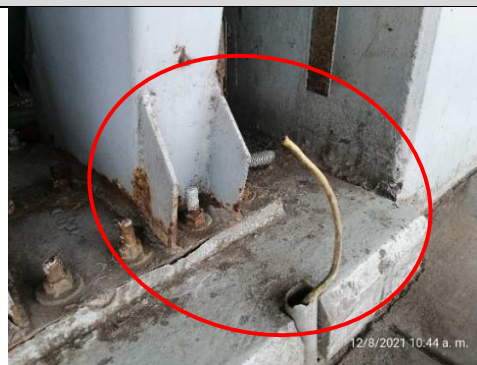
**Fotografía N° 36:** Falta de aterramiento de la estructura metálica del terminal Naranjal, embarques del Exp 5. Se incumple el CNE-060.

**Fotografía N° 37:** Falta de aterramiento de la estructura metálica del terminal Naranjal, embarques del Exp 5. Se incumple el CNE-060.

- Se verifica que la señalética de distancia social se encuentra deteriorada.
- Falta de aterramiento de la estructura metálica del terminal, cerca a los embarques del Exp 5.

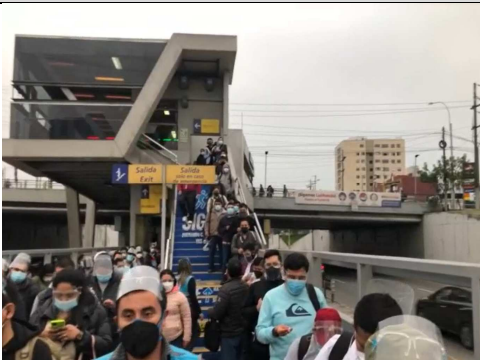
**Fotografía N° 38:** Vista del andén de embarque de la Estación Angamos, lado Norte, se observó que no se cumple con el distanciamiento social de 1 metro por parte de los usuarios del servicio, incumpléndose lo dispuesto en RPE N° 0061-2020-ATU/PE

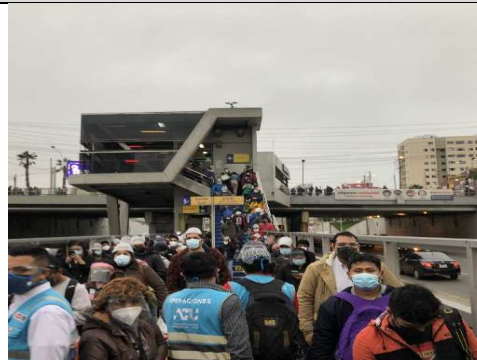
**Fotografía N° 39:** Vista del andén de embarque de la Estación Angamos, lado Sur, se observó que no se cumple con el distanciamiento social de 1 metro por parte de los usuarios del servicio, incumpléndose lo dispuesto en RPE N° 0061-2020-ATU/PE

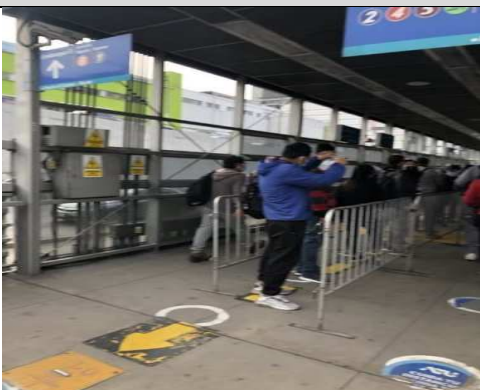
**Fotografía N° 40:** Vista del andén de embarque de la Estación Canaval y Moreyra, lado Norte, se observó que no se cumple con el distanciamiento social de 1 metro por parte de los usuarios del servicio, incumpléndose lo dispuesto en RPE N° 0061-2020-ATU/PE

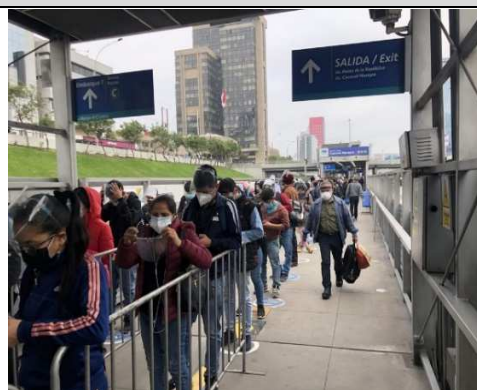
**Fotografía N° 41:** Vista del andén de embarque de la Estación Canaval y Moreyra, lado Sur, se observó que no se cumple con el distanciamiento social de 1 metro por parte de los usuarios del servicio, incumpléndose lo dispuesto en RPE N° 0061-2020-ATU/PE

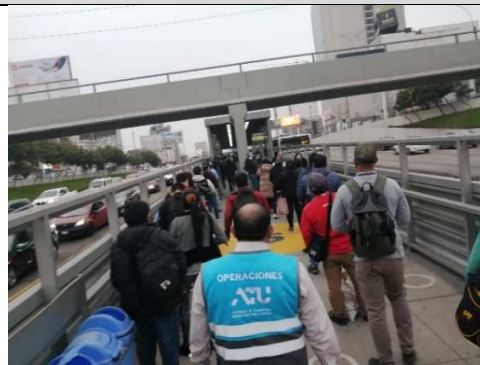
**Fotografía N° 43:** Vista del andén de embarque de la Estación Canadá, lado Sur, se observó que no se cumple con el distanciamiento social de 1 metro por parte de los usuarios del servicio, incumpléndose lo dispuesto en RPE N° 0061-2020-ATU/PE

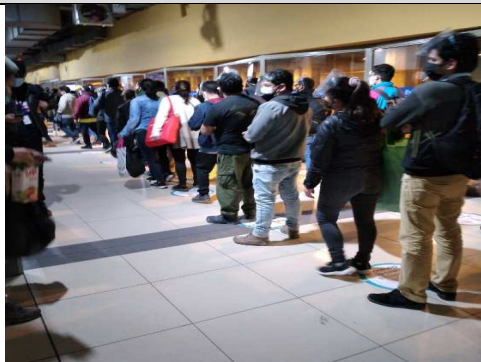
**Fotografía N° 44:** Vista del andén de embarque de la Estación Central, lado Norte, se observó que no se cumple con el distanciamiento social de 1 metro por parte de los usuarios del servicio, incumpléndose lo dispuesto en RPE N° 0061-2020-ATU/PE

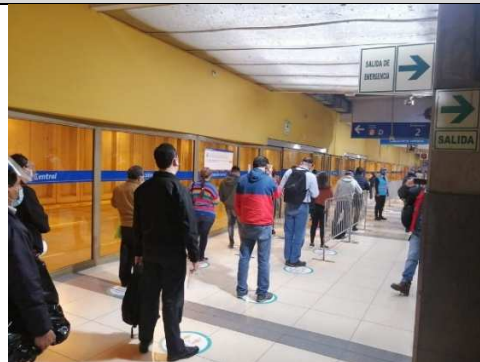
**Fotografía N° 45:** Vista del andén de embarque de la Estación Central, lado Sur, se observó que no se cumple con el distanciamiento social de 1 metro por parte de los usuarios del servicio, incumpléndose lo dispuesto en RPE N° 0061-2020-ATU/PE

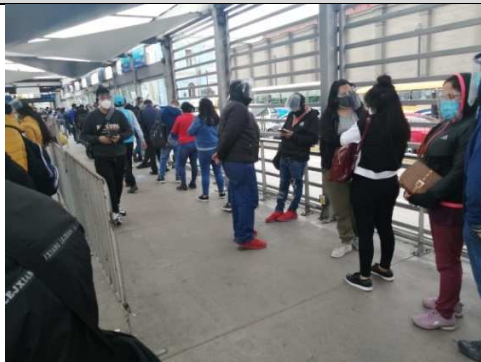
**Fotografía N° 46:** Vista del andén de embarque de la Estación España, lado Norte, se observó que no se cumple con el distanciamiento social de 1 metro por parte de los usuarios del servicio, incumpléndose lo dispuesto en RPE N° 0061-2020-ATU/PE

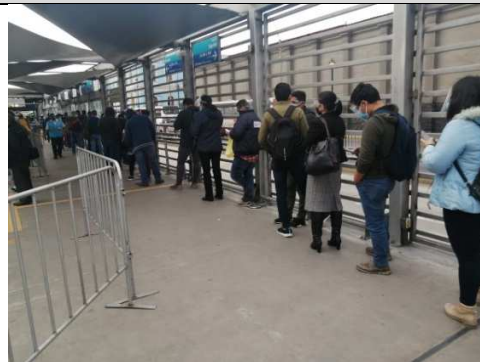
**Fotografía N° 47:** Vista del andén de embarque de la Estación España, lado Sur, se observó que no se cumple con el distanciamiento social de 1 metro por parte de los usuarios del servicio, incumpléndose lo dispuesto en RPE N° 0061-2020-ATU/PE

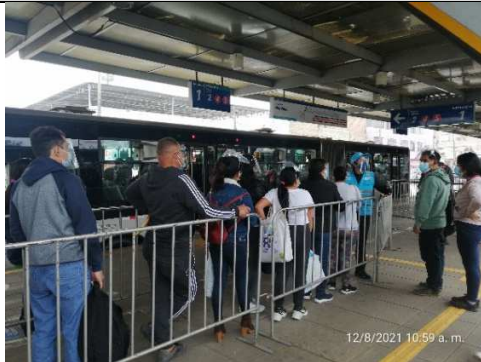
**Fotografía N° 48:** Vista del andén de embarque del Terminal Naranjal, lado B (embarque Expreso 2), se observó que no se cumple con el distanciamiento social de 1 metro por parte de los usuarios del servicio, incumpléndose lo dispuesto en RPE N° 0061-2020-ATU/PE

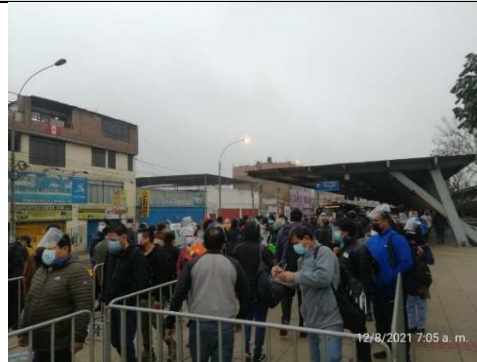
**Fotografía N° 49:** Vista del andén de embarque del Terminal Naranjal, lado B (embarque Expreso 2), se observó que no se cumple con el distanciamiento social de 1 metro por parte de los usuarios del servicio, incumpléndose lo dispuesto en RPE N° 0061-2020-ATU/PE

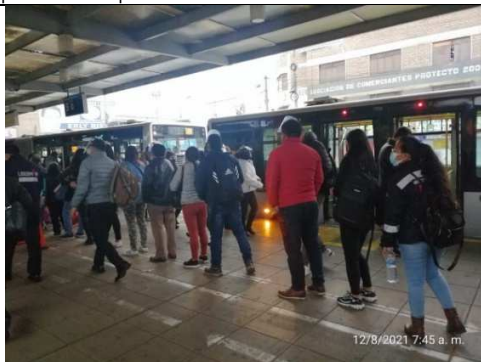
**Fotografía N° 50:** Vista del andén de embarque del Terminal Naranjal, lado A (embarque Expreso 3), se observó que no se cumple con el distanciamiento social de 1 metro por parte de los usuarios del servicio, incumpléndose lo dispuesto en RPE N° 0061-2020-ATU/PE

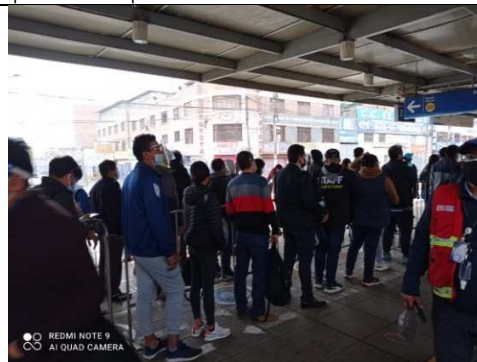
**Fotografía N° 51:** Vista del andén de embarque del Terminal Naranjal, lado A (embarque SX), se observó que no se cumple con el distanciamiento social de 1 metro por parte de los usuarios del servicio, incumpléndose lo dispuesto en RPE N° 0061-2020-ATU/PE

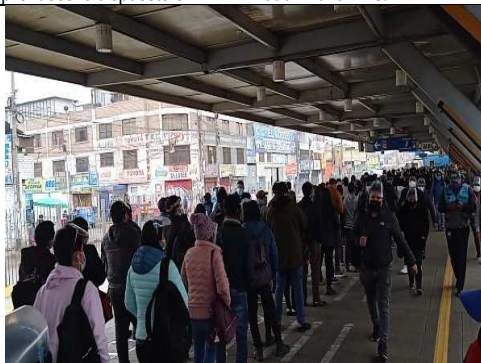
**Fotografía N° 52:** Vista del andén de embarque del Terminal Naranjal, lado B (Embarque SXN), se observó que no se cumple con el distanciamiento social de 1 metro por parte de los usuarios del servicio, incumpléndose lo dispuesto en RPE N° 0061-2020-ATU/PE

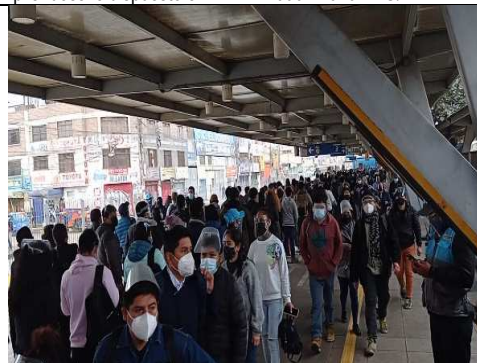
**Fotografía N° 53:** Vista del andén de embarque del Terminal Naranjal, lado B (Embarque SXN), se observó que no se cumple con el distanciamiento social de 1 metro por parte de los usuarios del servicio, incumpléndose lo dispuesto en RPE N° 0061-2020-ATU/PE

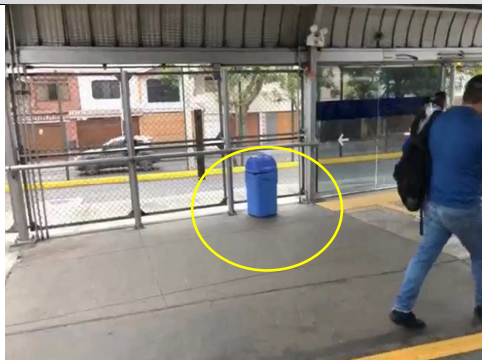
**Fotografía N° 54:** Vista del punto de acopio de residuos sólidos de la zona de andén del Terminal Matellini, se observó un contenedor sin etiqueta o rotulo que identifique el tipo de residuo a disponer, asimismo, no se cumple con el código de colores para la segregación y almacenamiento de los residuos, conforme al DL 1278 y la NTP 900.058-2019.

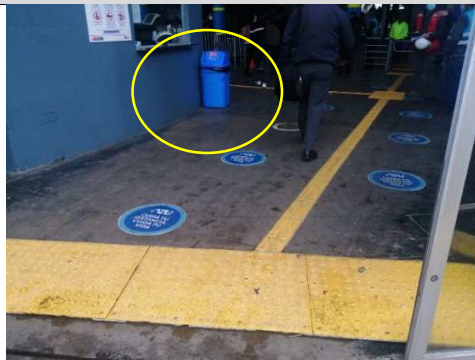
**Fotografía N° 55:** Vista del punto de acopio de residuos sólidos de la zona de recarga del Terminal Matellini, se observó un contenedor sin etiqueta o rotulo que identifique el tipo de residuo a disponer, asimismo, no se cumple con el código de colores para la segregación y almacenamiento de los residuos, conforme al DL 1278 y la NTP 900.058-2019.

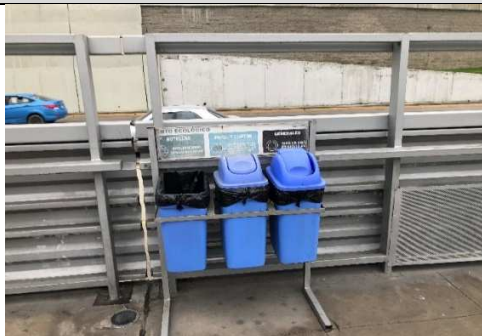
**Fotografía N° 56:** Vista del punto de acopio de residuos sólidos de la zona de andén – sentido norte, Estación Angamos, se observó que no se cumple con el código de colores para la segregación y almacenamiento de los residuos, conforme al DL 1278 y la NTP 900.058-2019.

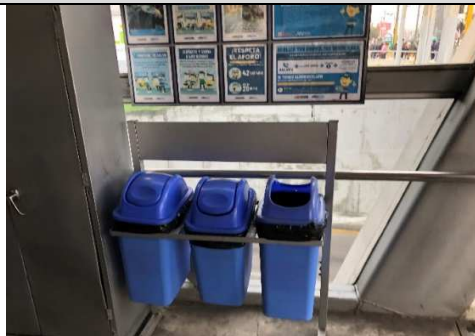
**Fotografía N° 57:** Vista del punto de acopio de residuos sólidos de la zona de recarga – lado sur, Estación Angamos, se observó que no se cumple con el código de colores para la segregación y almacenamiento de los residuos, conforme al DL 1278 y la NTP 900.058-2019.

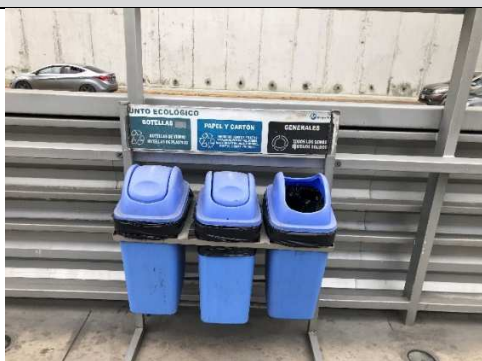
**Fotografía N° 58:** Vista del punto de acopio de residuos sólidos de la zona de andén, Estación Domingo Orué, se observó que no se cumple con el código de colores para la segregación y almacenamiento de los residuos, conforme al DL 1278 y la NTP 900.058-2019.

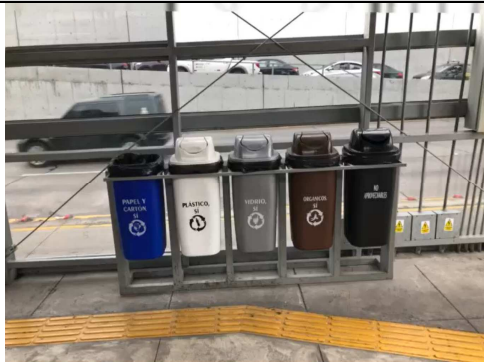
**Fotografía N° 59:** Vista del punto de acopio de residuos sólidos de la zona de anden Norte, Estación Canaval y Moreyra, se observó que se cumple parcialmente con el código de colores para la segregación y almacenamiento de los residuos, conforme al DL 1278 y la NTP 900.058-2019.

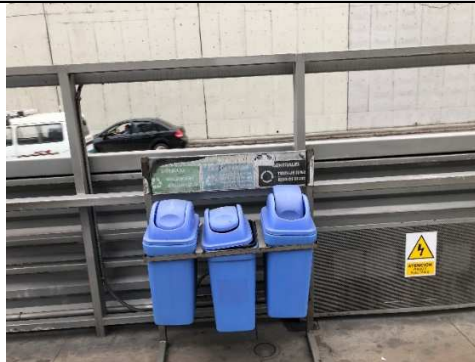
**Fotografía N° 60:** Vista del punto de acopio de residuos sólidos de la zona de anden Sur, Estación Canaval y Moreyra, se observó que no se cumple con el código de colores para la segregación y almacenamiento de los residuos, conforme al DL 1278 y la NTP 900.058-2019.

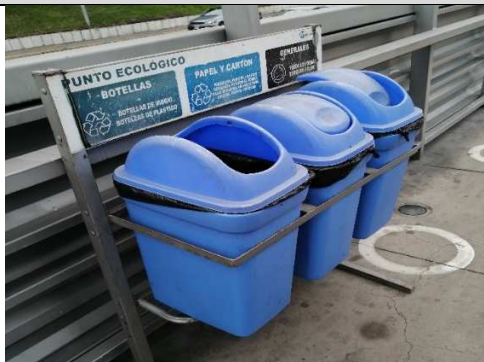
**Fotografía N° 61:** Vista del punto de acopio de residuos sólidos de la zona de anden – sentido norte, Estación Canadá, se observó que no se cumple con el código de colores para la segregación y almacenamiento de los residuos, conforme al DL 1278 y la NTP 900.058-2019.

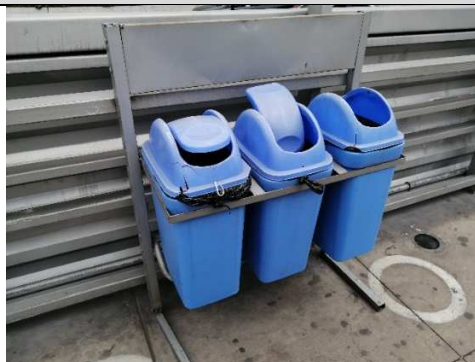
**Fotografía N° 62:** Vista del punto de acopio de residuos sólidos de la zona de anden – sentido sur, Estación Canadá, se observó que no se cumple con el código de colores para la segregación y almacenamiento de los residuos, conforme al DL 1278 y la NTP 900.058-2019.

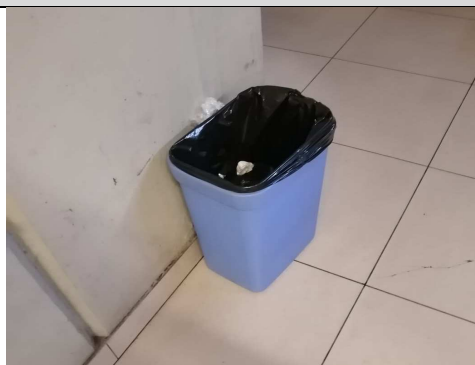
**Fotografía N° 64:** Vista del punto de acopio de residuos sólidos de la zona de andenes, lado Sur Este de la Estación Central, se observó un contenedor sin tapa y sin rotulo o etiqueta que señale el tipo de residuo a segregar y almacenar, conforme al DL 1278 y la NTP 900.058-2019.

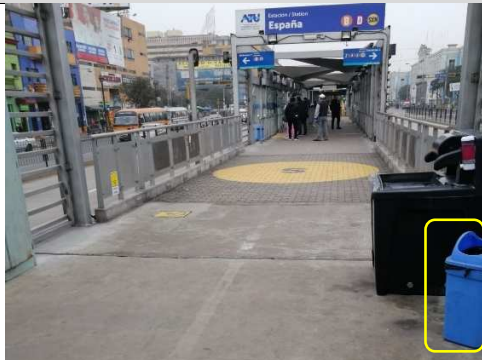
**Fotografía N° 65:** Vista del punto de acopio de residuos sólidos de la zona de andén – lado Norte de la Estación España, se observó un contenedor de residuos sin tapa y que no cumple con el código de colores para la segregación y almacenamiento de los residuos, conforme al DL 1278 y la NTP 900.058-2019.

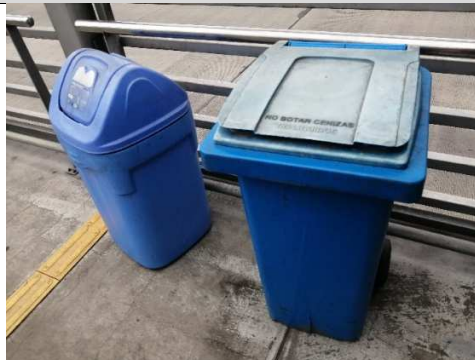
**Fotografía N° 66:** Vista de un punto de acopio de residuos sólidos zona de andén de la Estación España, se observó dos contenedores sin rotulo o etiqueta que indique el tipo de residuo sólido a segregar y almacenar, conforme al DL 1278 y la NTP 900.058-2019.

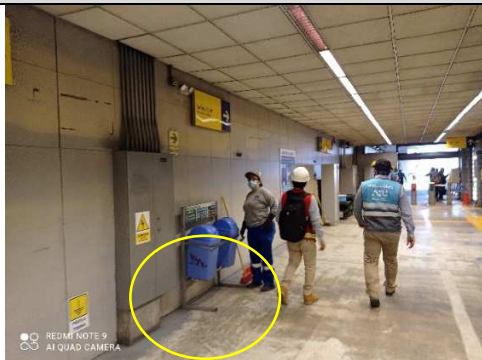
**Fotografía N° 67:** Vista del punto de acopio de residuos sólidos zona de andén – sentido sur, Estación 2 de Mayo, se observó que no se cumple con el código de colores para la segregación y almacenamiento de los residuos, conforme al DL 1278 y la NTP 900.058-2019.

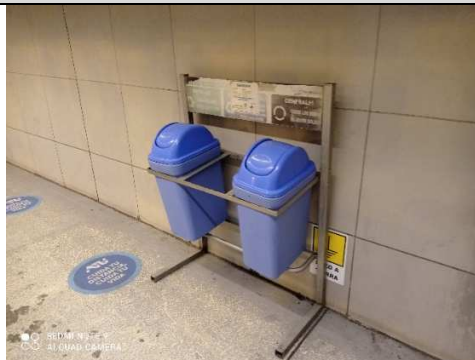
**Fotografía N° 68:** Vista del punto de acopio de residuos sólidos zona de andén – sentido norte, Estación 2 de Mayo, se observó que no se cumple con el código de colores para la segregación y almacenamiento de los residuos, conforme al DL 1278 y la NTP 900.058-2019.

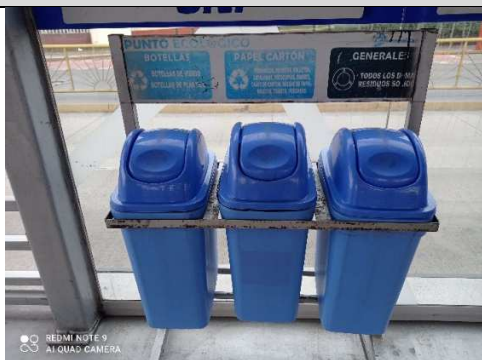
**Fotografía N° 69:** Vista del punto de acopio de residuos sólidos de la zona de andén – sentido norte, Estación UNI en la que se observa que no se cumple con el código de colores para la segregación y almacenamiento de los residuos, conforme al DL 1278 y la NTP 900.058-2019.

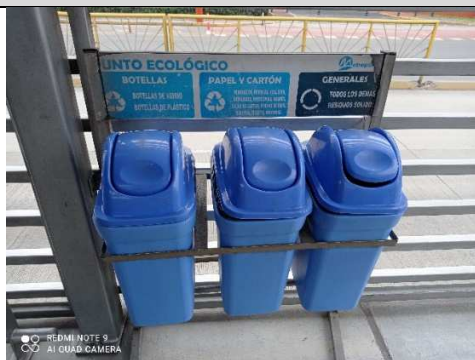
**Fotografía N° 70:** Vista del punto de acopio de residuos sólidos de la zona de andén – sentido sur, Estación UNI en la que se observa que no se cumple con el código de colores para la segregación y almacenamiento de los residuos, conforme al DL 1278 y la NTP 900.058-2019.

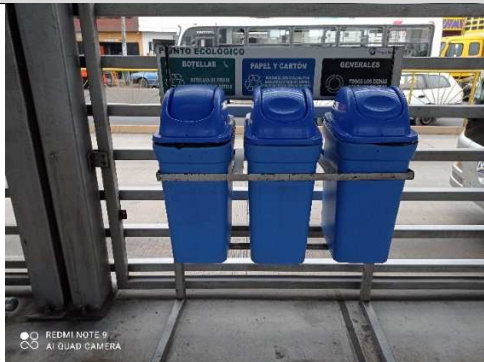
**Fotografía N° 71:** Vista del punto de acopio de residuos sólidos zona de andén – sentido norte, Estación Tomás Valle, se observó que no se cumple con el código de colores para la segregación y almacenamiento de los residuos, conforme al DL 1278 y la NTP 900.058-2019.

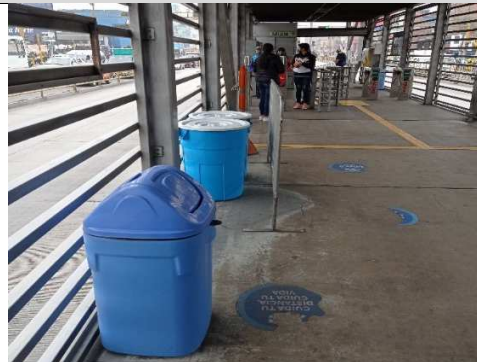
**Fotografía N° 72:** Vista del punto de acopio de residuos sólidos zona de andén – sentido sur, Estación Tomás Valle, se observó que no se cumple con el código de colores para la segregación y almacenamiento de los residuos, conforme al DL 1278 y la NTP 900.058-2019.

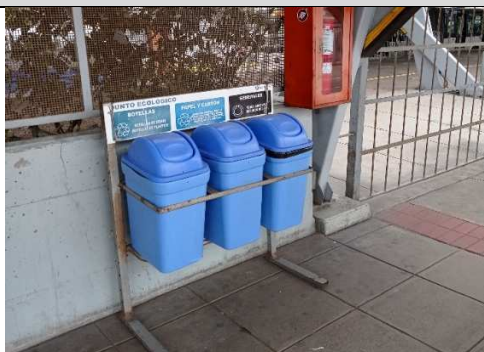
**Fotografía N° 73:** Vista del punto de acopio de residuos sólidos de la Zona Troncal, se observó que no se cumple con el código de colores para la segregación y almacenamiento de los residuos, conforme al DL 1278 y la NTP 900.058-2019.

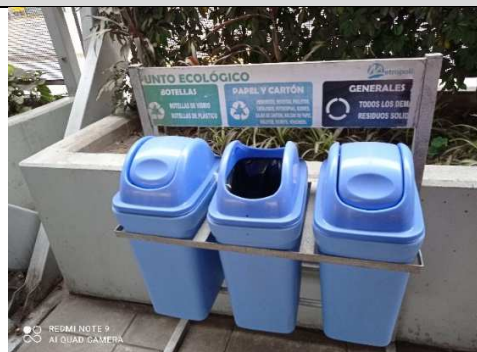
**Fotografía N° 74:** Vista del punto de acopio de residuos sólidos de la Zona de Alimentadores, se observó que no se cumple con el código de colores para la segregación y almacenamiento de los residuos, conforme al DL 1278 y la NTP 900.058-2019.
