**INFORME DE CONTROL CONCURRENTE
N° 27794-2021-CG/APP-SCC**

**CONTRATO DE CONCESIÓN DEL PROYECTO “SISTEMA DE
TELECABINAS DE KUÉLAP”**

HITO DE CONTROL N°4 - VERIFICACIÓN DE LA SUPERVISIÓN A LOS NIVELES DE SERVICIO, PROGRAMA DE MANEJO AMBIENTAL Y MEDIDAS DE SEGURIDAD, SEGÚN LO ESTABLECIDO EN EL CONTRATO DE CONCESIÓN Y NORMAS APLICABLES

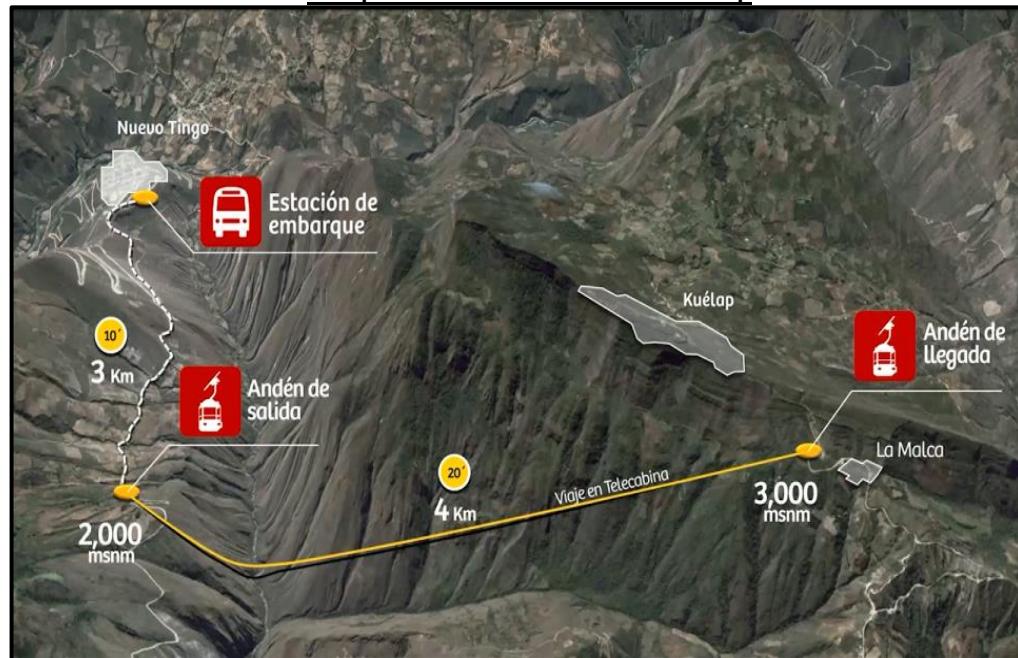
Gráfico n.º 1
Componentes del Teleférico de Kuélap

Para mayor entendimiento, se presenta en el siguiente gráfico, el esquema del proyecto con sus respectivos componentes:
