**INFORME DE HITO DE CONTROL**  
**N° 10416-2021-CG/MPROY-SCC**

**PROYECTO “MEJORAMIENTO Y REHABILITACIÓN DE LA**  
**INFRAESTRUCTURA VIAL PAQUETE 5R – ANCASH, TRAMO 1:**  
**EMP. PE-1NQ (DV. LACRAMARCA) – LA AGUADA – LAS**  
**CRUCES – LACRAMARCA – SANTA ANA – QUITACOA –**  
**HUAYLAS – EMP. PE-3N (SAN DIEGO) (L=158.00 KM), TRAMO 2:**  
**EMP. PE-3N (HUACASCHUQUE) – LACABAMBA – DV.**  
**CONCHUCOS – PAMPAS – CONSUZO – L.D. LA LIBERTAD (LI-**  
**115 A PAMPA EL CÓNDOR) TRAMO 59+000 – 106+900”**

**HITO DE CONTROL N° 3: “AVANCE DE EJECUCIÓN DE LA**  
**OBRA A MARZO DE 2021, EN LOS COMPONENTES DE**  
**MOVIMIENTO DE TIERRAS, OBRAS DE ARTE Y DRENAJE”**

**PERIODO DE EVALUACIÓN DEL HITO DE CONTROL:**  
**DEL 01 DE FEBRERO 26 DE MARZO DE 2021**

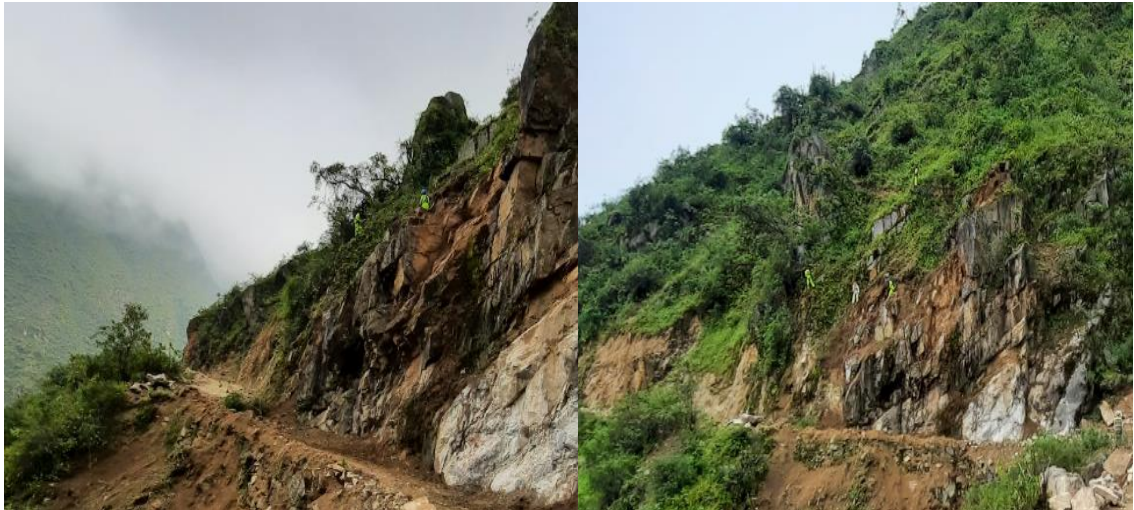
**Fotografías Nos 1 y 2**

**Trabajos de Desquinche en Talud Superior de la Carretera**

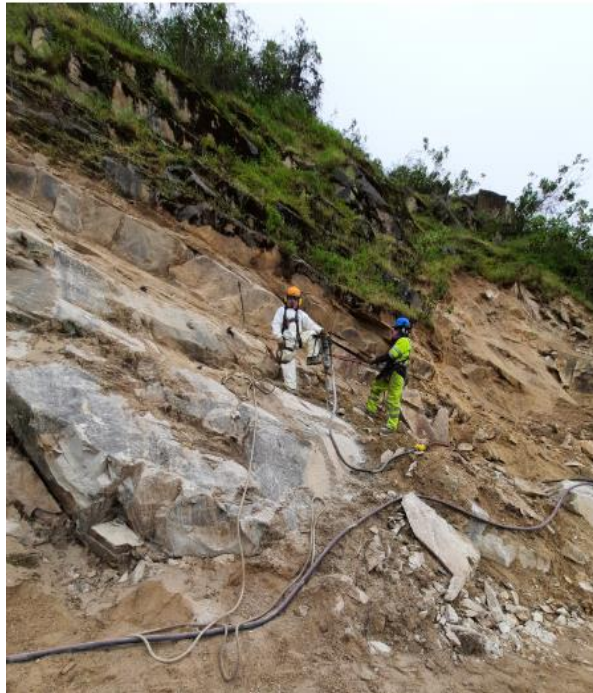
**Fotografía N° 3**

**Trabajos de Perforaciones para Voladura de Roca en Talud Superior de la Carretera**

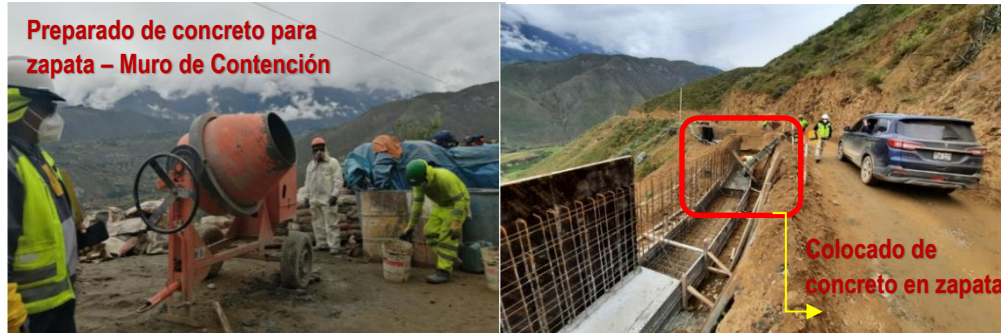
### Fotografías Nos 4 y 5

#### Trabajos de Concreto en Zapata - Muro de Contención

De la fotografía N° 4 se observa que el **concreto en zapata para muro de contención** es preparada en una mezcladora de concreto tipo trompito, y conforme a lo señalado por el Contratista, la dosificación es de una (1) bolsa de cemento, tres (3) baldes de arena y tres (3) baldes de piedra; asimismo, el Contratista en presencia del Supervisor manifestó que dicha dosificación correspondía a un concreto de 320 kg/cm<sup>2</sup>, entregando a la Comisión de Control el diseño de mezcla en digital, conforme se ha consignado en el Acta de Inspección de Obra N° 001-2021-CG/MPROY- PAQUETE 5R-CC-H3 de 25 de marzo de 2021.
