INFORME DE HITO DE CONTROL **N° 13645-2021-CG/MPROY-SCC**

**CONTROL CONCURRENTE AL
PROYECTO ESPECIAL DE INFRAESTRUCTURA DE
TRANSPORTE NACIONAL – PROVIAS NACIONAL
LIMA - LIMA - LIMA**

**PROYECTO “REHABILITACIÓN Y MEJORAMIENTO DE
LA CARRETERA EMP. PE – 1NJ (DV. HUANCABAMBA) –
BUENOS AIRES – SALITRAL – DV. CANCHAQUE –
EMP.PE – 3N HUANCABAMBA, TRAMO KM. 71+600 –
HUANCABAMBA”**

**HITO DE CONTROL N° 7: “AVANCE DE EJECUCIÓN DE
LA OBRA A JUNIO DE 2021, EN LOS COMPONENTES DE
MOVIMIENTO DE TIERRAS, DRENajes, CAPAS
ANTICONTAMINANTES, SUB BASE Y BASE”.**

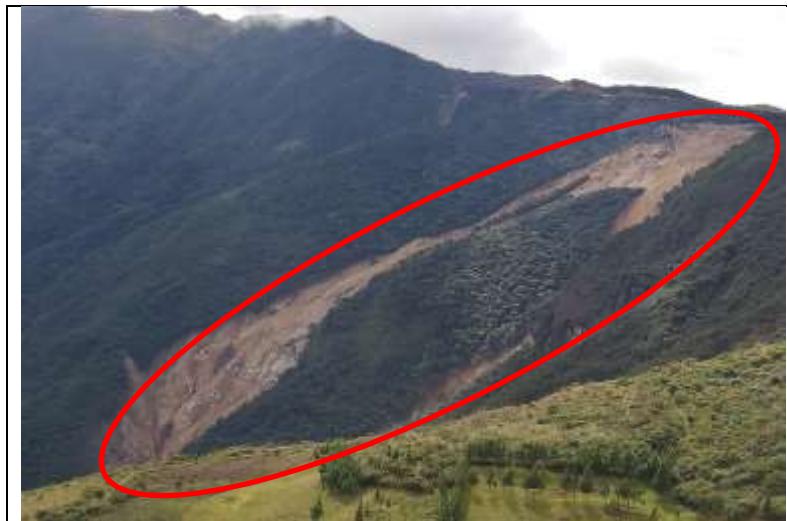
Fotografía N° 1
Deslizamiento del DME ubicado en el Km 111+000

Como consecuencia del deslizamiento quedó un sector remanente e inestable que presenta hundimientos, grietas, fisuras y anegamiento. Actualmente, se identifica afloramiento de agua. Asimismo, se verificó el colapso de estructura de retención para la conformación del DME.

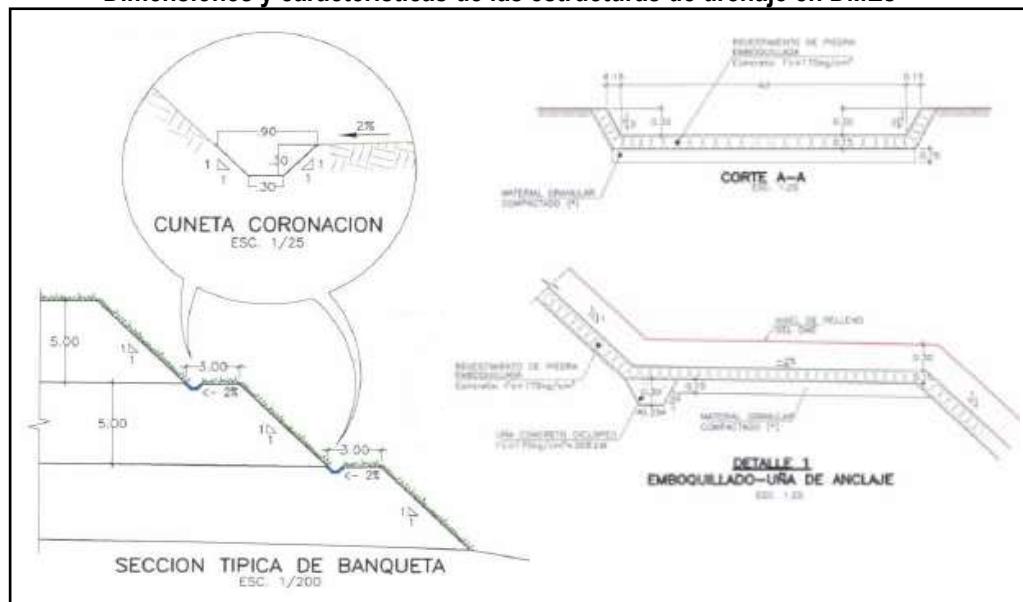
Imagen N° 1

El literal b) del artículo 35° del Reglamento de la Ley de Contrataciones del Estado¹², señala lo siguiente: “(...) el postor formula su oferta proponiendo precios unitarios considerando las partidas contenidas en los documentos del procedimiento, las condiciones previstas **en los planos y especificaciones técnicas** y las cantidades referenciales, que se valorizan en relación a su ejecución real y por un determinado plazo de ejecución(...).” Al respecto, en el volumen XI del Estudio de Ingeniería Básica, “Planos”, tomo 4 del Expediente Técnico de Estudio Definitivo, se establece la sección y dimensiones de las estructuras de drenaje para los DMEs proyectados, conforme se muestra en la **Imagen N° 1**.

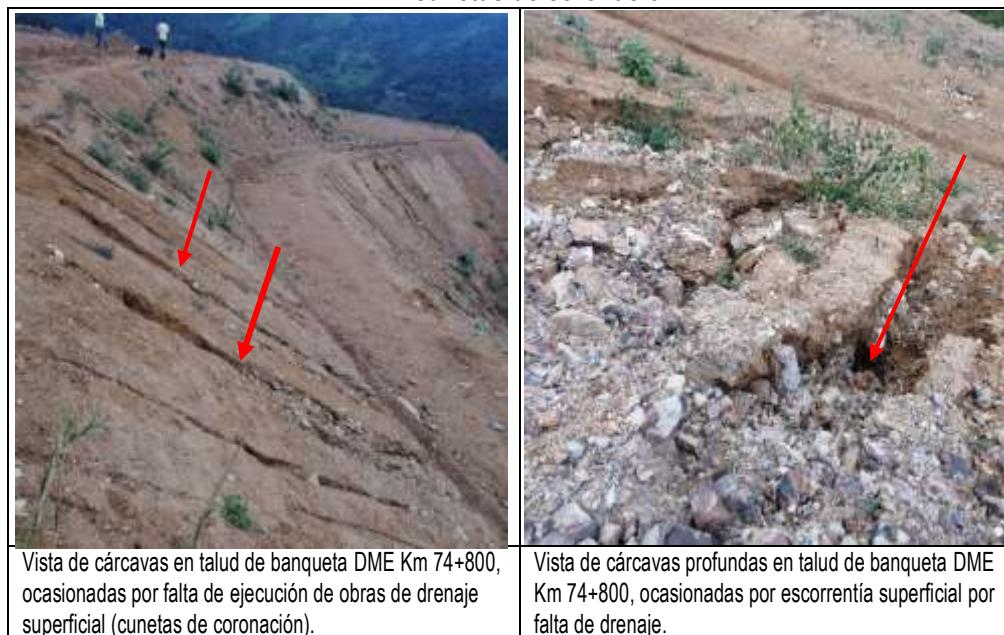
Fotografías Nos 2 y 3
Cárcavas profundas en talud y banquetas del DME Km 74+800, ocasionado por falta de cunetas de coronación

En ese sentido, corresponde a la Entidad realizar las acciones correspondientes e inmediatas a fin de implementar el sistema de drenaje y evitar mayores daños a los DMEs del proyecto,

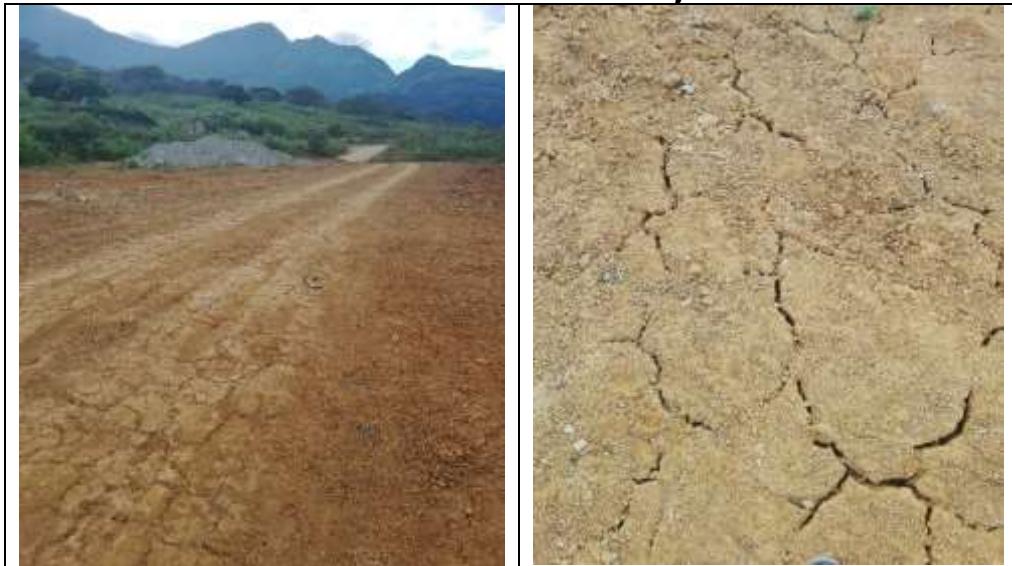
Fotografías Nos 4 y 5

Grietas en la plataforma del DME Km 75+200, ocasionado por saturación del material debido a la falta de drenaje

Se observa la presencia de grietas en toda la plataforma del DME Km 75+200, debido a la saturación del material por la falta de drenaje, evidenciándose luego del secado.

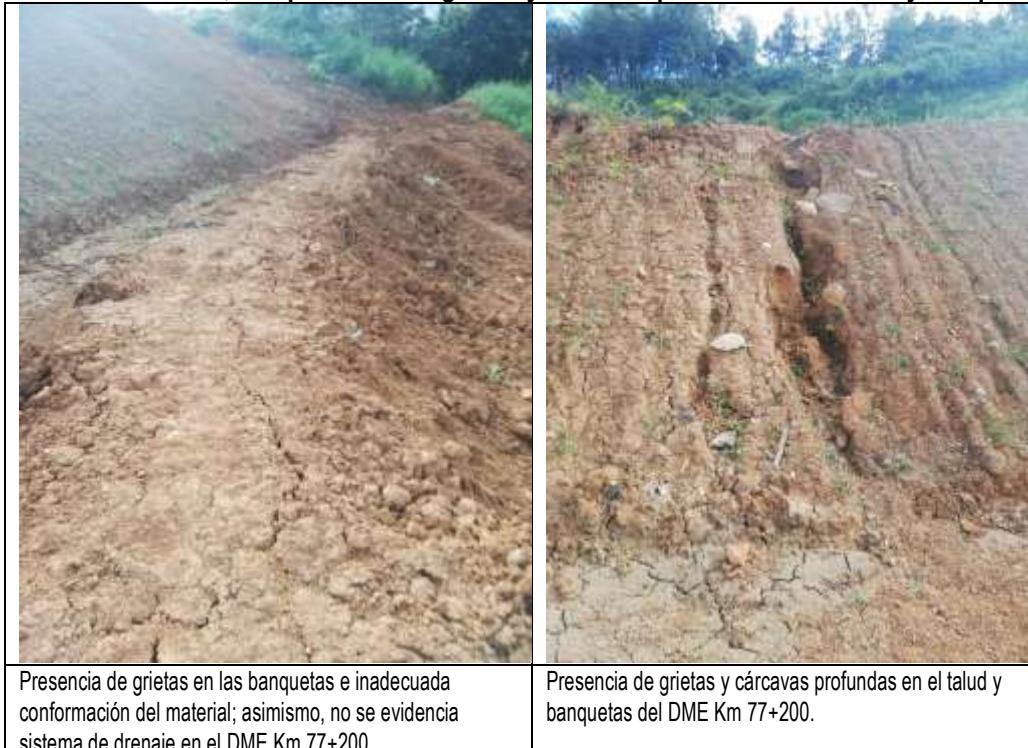
Fotografías Nos 6 y 7

DME Km 77+200, con presencia de grietas y cárcavas profundas en taludes y banquetas

Presencia de grietas en las banquetas e inadecuada conformación del material; asimismo, no se evidencia sistema de drenaje en el DME Km 77+200.

Presencia de grietas y cárcavas profundas en el talud y banquetas del DME Km 77+200.

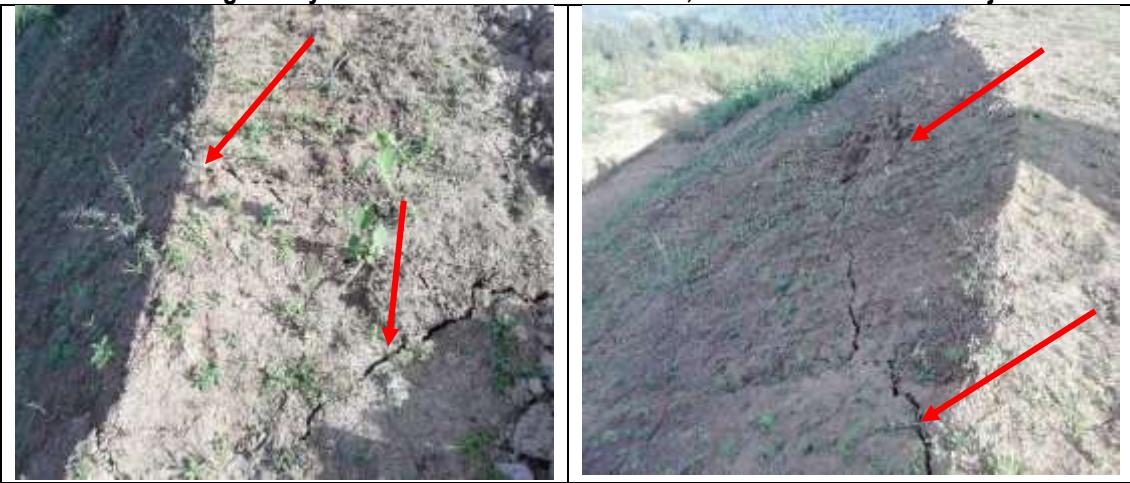
Fotografías Nos 8 y 9
Presencia de grietas y cárcavas en el DME Km 80+900, debido a la falta de drenaje

Se observa la presencia de grietas en la plataforma del DME Km 80+900, que continúan en el talud con desmoronamiento de material, no presenta sistema de drenaje conformado por cunetas y zanjas de coronación.

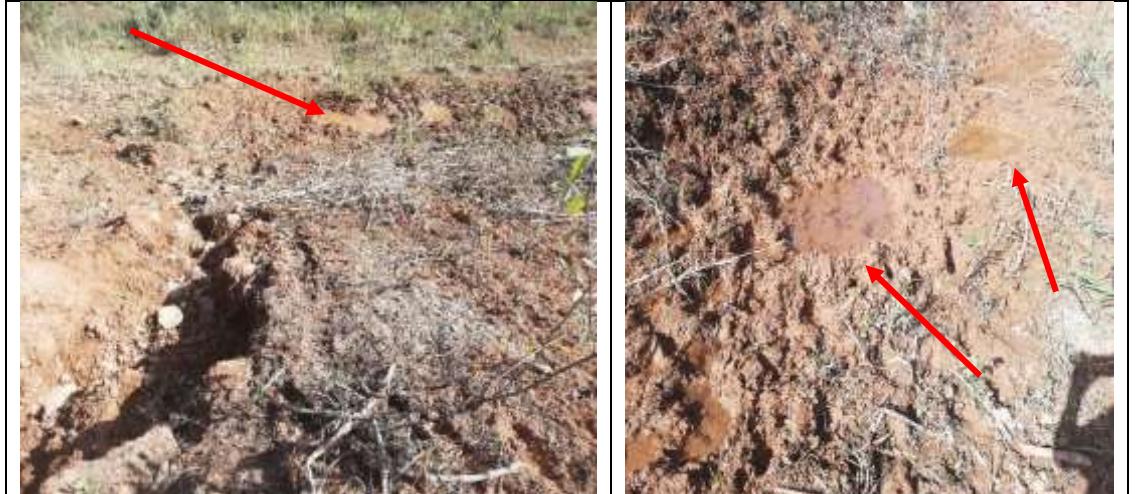
Fotografías Nos 10 y 11
Presencia de cárcavas en los taludes del DME Km 84+100; así como, agua en las banquetas que saturan el material del DME

Se evidencia presencia de cárcavas y escarpa de falla de talud en el DME Km 84+100, debido a la acción erosiva del agua. Las banquetas del talud no cuentan con cunetas; asimismo, se verifica en las banquetas presencia de agua, lo cual deberá ser verificado, si esta proviene de escorrentía superficial o si se trata de filtraciones que podrían estar saturando el material del DME.

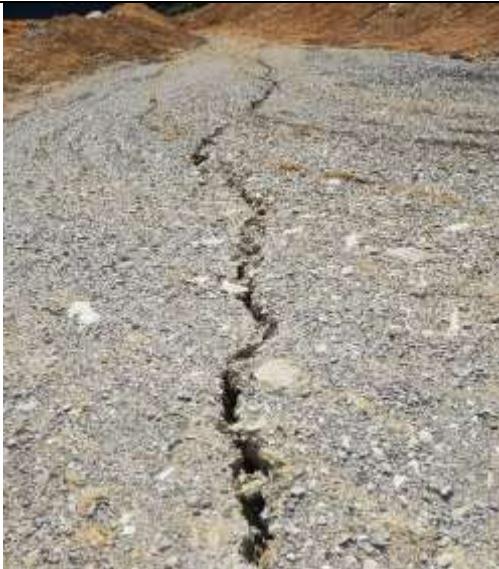
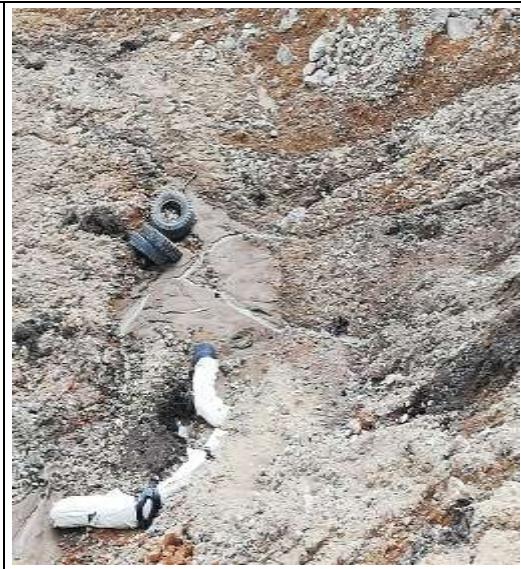
Fotografías Nos 12 y 13

Camino de acceso al DME Km 110+400 con presencia de grietas y afloramiento en zona de derrumbes

Camino de acceso al DME Km 110+400 con presencia de grietas profundas que podrían conllevar a colapsos si no se interviene a tiempo. Asimismo, presenta afloramientos en la zona de derrumbes.

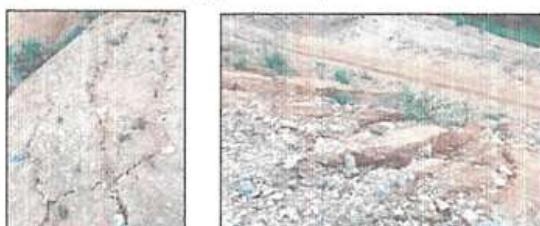
El depósito presenta fisuras y grietas en la plataforma, cárcavas en los taludes, no contando con cunetas para el drenaje superficial, se apersonó el propietario del predio manifestando su molestia por las demoras en la culminación del DME y por los daños presentes.

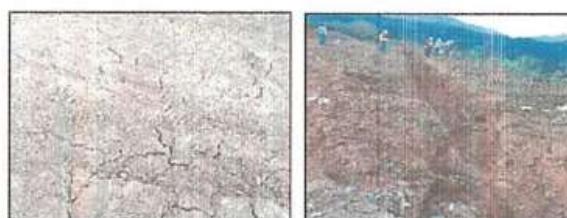
- Km 75+200

Se evidencia la construcción de zanjas en la plataforma del DME, así como fisuras y grietas en toda la plataforma. Asimismo, la presencia de cárcavas y desmoronamientos en los taludes.

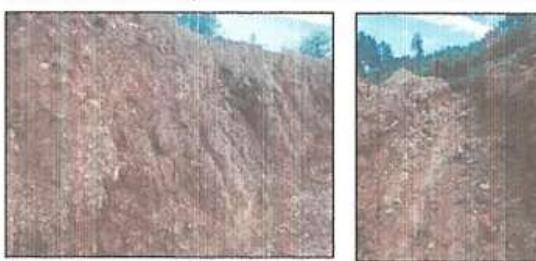
- Km 77+200

Se evidencia presencia de zanjas laterales en la plataforma del DME. Según lo señalado por el Contratista éste DME se encuentra en proceso de conformación de material. Presenta fisuras y cárcavas en los taludes, se evidencia tuberías del sistema de subdrenaje.

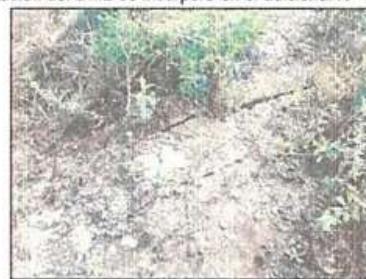
Se evidencia presencia de grietas en la plataforma, estas grietas continúan hacia los taludes con presencia de cárcavas y con derrumbes en el pie del talud, en la parte inferior se ubica el poblado de Palambra.

El Contratista señala, que la reparación del DME se incorporó en el adicional N° 02.

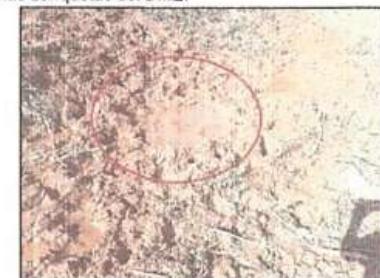
- Km 84+100

Se evidencia, presencia de cárcavas y escarpa de falla de talud de DME, debido a la acción erosiva del agua. Las banquetas de talud no cuentan con cunetas, asimismo, se verifica en las banquetas presencia de afloramiento, lo cual deberá ser verificado por el Contratista, si esta proviene de escorrentía superficial o si se trata de filtraciones que podrían estar saturando el material del DME.

El Contratista señala que el propietario no permite el ingreso al DME para la ejecución de la cuneta revestida con emboquillado que conecta dos alcantarillas y también la ejecución de cunetas de tierra en las banquetas del DME.

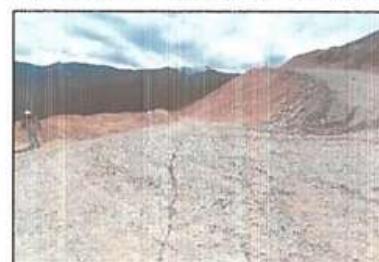
- Km 105+400

El camino de acceso a éste DME presenta agrietamiento considerable en su recorrido, el cual deberá ser analizado por el Contratista y tomar medidas correctivas para evitar un deslizamiento. Contratista señala que el DME aun se encuentra en proceso de conformación de material.

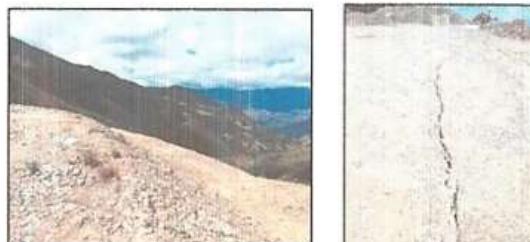
Se evidencia presencia de grietas y fisuras en la plataforma y banquetas; así como, presencia de cárcavas en el talud del DME. Las banquetas del talud no cuentan con cunetas para el drenaje superficial.

El Contratista señala que se informó a la Supervisión la presencia de deformaciones "asentamientos, grietas y cárcavas" la misma que a la fecha no han obtenido respuesta.

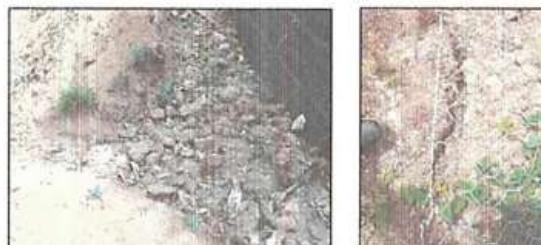
DME de suelo reforzado, se evidencia, en el hombro de la banqueta, por debajo de la malla de refuerzo se ha detectado fisuras, por lo que en dichas zonas deberán ser reconformadas; en la inspección no se ha podido ubicar las salidas del sistema de subdrenaje y el emboquillado correspondiente.

El Contratista señala que el DME se encuentra en proceso constructivo, se colocara top soil para la vegetación, el muro de suelo reforzado se encuentra construido al 100%.

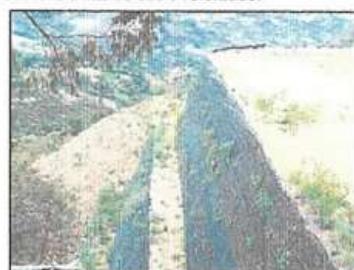
- Km 138+200

Este DME según indicado por el Contratista se encuentra en proceso de acumulación de material; asimismo, se observa DME de suelo reforzado.

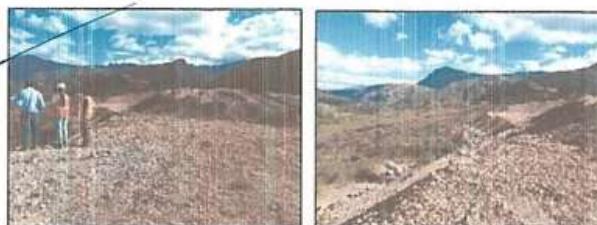
- Km 142+612 (camino de acceso de 6 km aprox.)

Según lo señalado por el Contratista, el DME se encuentra en proceso de acumulación de material, con la posibilidad de ser ampliado.

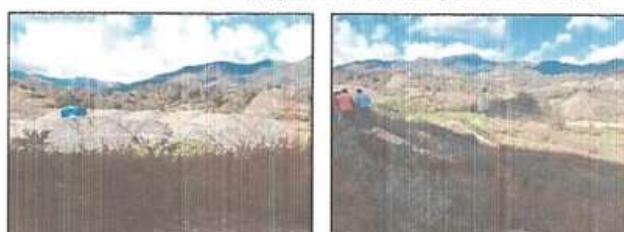
- Km 142+612 (camino de acceso de 3 km aprox.)

Según lo señalado por el Contratista, el DME se encuentra en proceso de acumulación de material; se evidencia la acumulación de agregados en parte de la plataforma del DME.
