INFORME DE HITO DE CONTROL
N° 20207-2021-CG/MPROY-SCC

**CONSTRUCCIÓN DEL TRAMO I: BELLAVISTA – SANTO
TOMÁS (PUENTE NANAY Y VIADUCTOS DE ACCESO)**

**HITO DE CONTROL N° 9: “AVANCE DE EJECUCIÓN DE
LA OBRA A AGOSTO 2021 EN EL COMPONENTE:
SUPERESTRUCTURA DEL PUENTE NANAY; Y
VALORIZACIÓN DE OBRA”**

**PERÍODO DE EVALUACIÓN:
DEL 17 DE SETIEMBRE AL 1 DE OCTUBRE DE 2021**

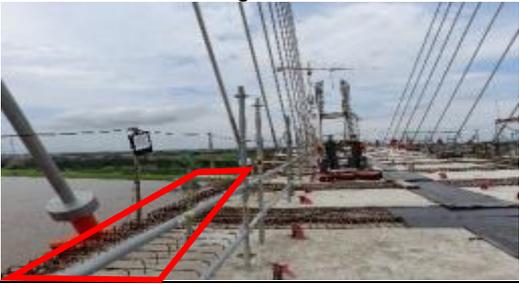
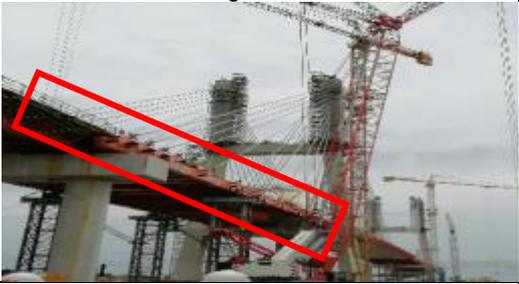
<p>Partida 02.02.03.07 Concreto Tipo C, F'C= 280 Kg/cm2 en seco, in situ. Losas de concreto sin ejecutar (Torre 1 y Torre 2)</p>	
<p>Imagen N° 3</p>

<p>Partida 02.02.03.10 Concreto Tipo D, F'C= 210 KG/CM2 en seco (vereda) Veredas de concreto en puente sin ejecución.</p>	<p>Partidas 02.03.06 Baranda metálica y 02.03.07 Barrera de concreto. Vista exterior, se observa barreras y barandas metálicas sin ejecutar.</p>

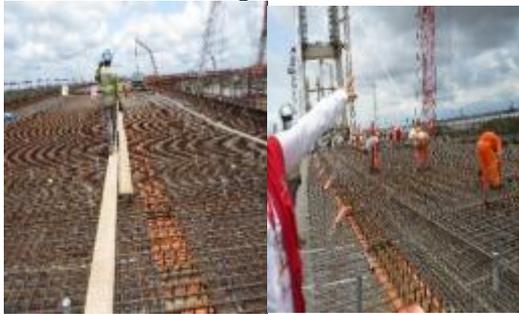
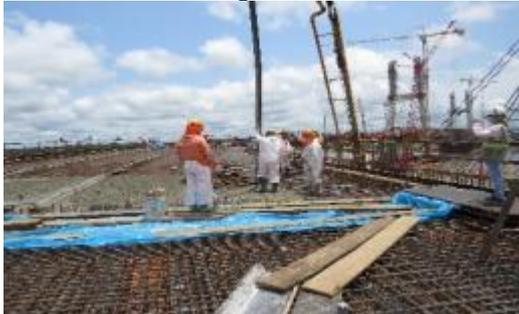
Viaducto de la margen derecha (Módulos 1-al 7)	
Imagen N° 5	Imagen N° 6

<p>Partida 03.02.02.03 Concreto Tipo C= 280 kg/cm² en seco in situ. Pendiente el módulo 7 Se observa la falta de vaciado de losa de concreto. Partida sin ejecutar.</p>	
Módulo 7 - Pilar 22 al Pilar 27.	Modulo 7 - Etapa 01 - ubicado entre el Pilar 24.
Imagen N° 7	Imagen N° 8

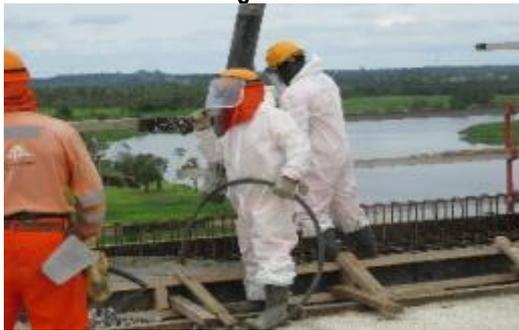
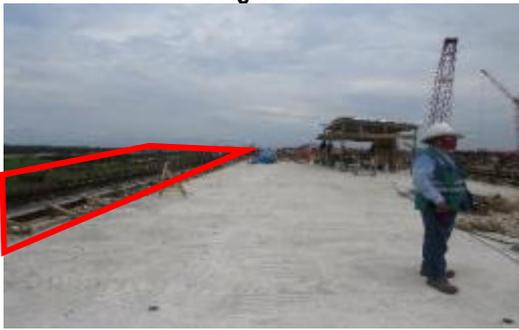
<p>Partida 03.02.03.07- Concreto Tipo D, f'c = 210 kg/cm² en seco vereda. parcial Vaciado de veredas de concreto-Modulo 6. Partida en ejecución.</p>	
Viaducto de la margen izquierda (Módulos 8 y 9)	
Imagen N° 9	Imagen N° 10

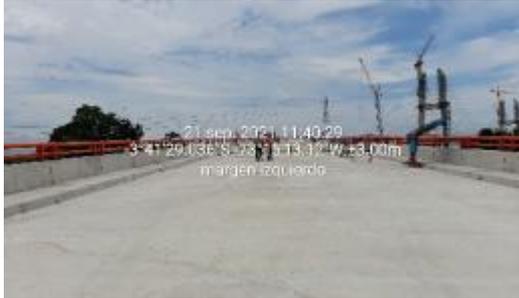
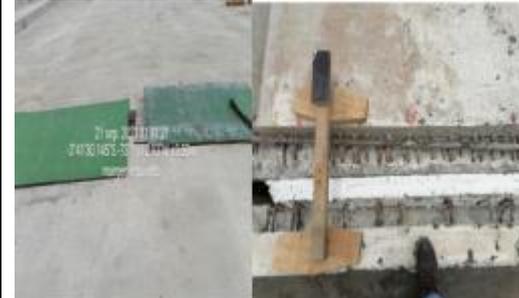
<p>04.02.03 Losa de Concreto - Se apreciado losa y barandas metálicas culminadas. Partidas siguientes sin ejecutar</p>	<p>Partida 04.04.01- Juntas de dilatación en viaducto. Sin colocar.</p>

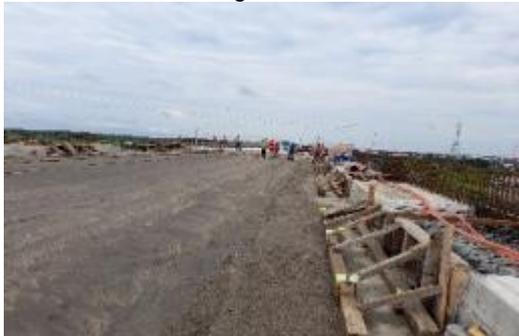
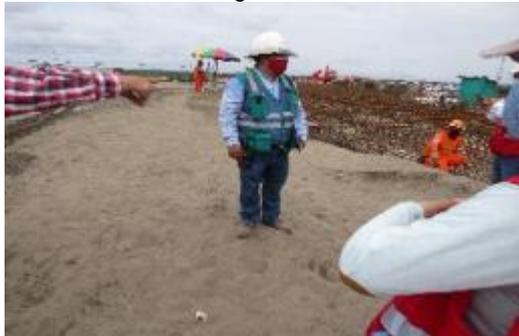
Acceso al viaducto de la margen derecha - Tramo Av. La Marina –Estribo E1	
Imagen N° 11	Imagen N° 12

Partida 05.03 Pavimento Asfáltico. Se observa trabajos en sub-base para la colocación de suelo cemento. Partida no iniciada.	Partida 05.04.03 – Acero de refuerzo fy = 4200 Kg/cm2 en seco. Partida en ejecución. parcial
Imagen N° 13	Imagen N° 14

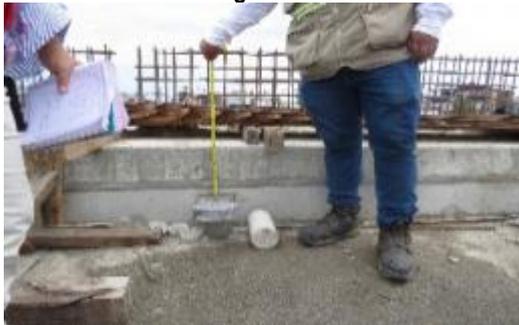
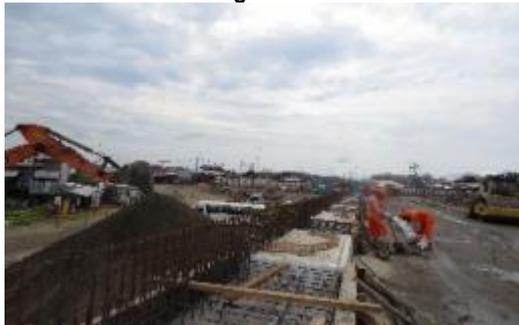
Partida 05.05.01 Dispositivo de drenaje- tubo de acero galvanizado. Partida en ejecución.	Partidas 05.04 Veredas y 03.04.14 Barrera de concreto. Habilitación de veredas y acero para barreras de concreto. Partidas en ejecución.
Acceso al viaducto de la margen izquierda – Tramo Estribo E2 - Santo Tomas	
Imagen N° 15	Imagen N° 16

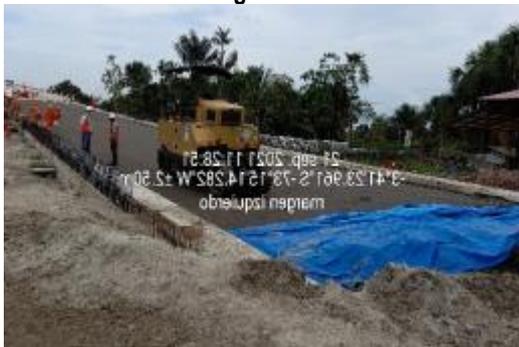
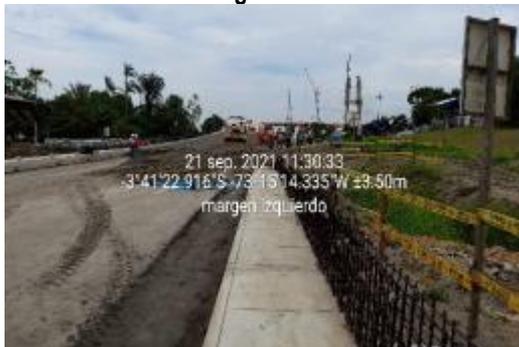
Partida 06.03.04 Suelo estabilizado con asfalto e= 0.10 m. las partidas siguientes no se ejecutan Colocación de capa de suelo asfáltico. Partida en ejecución.	03.04.14 Barrera de concreto.0% Habilitación de acero para barreras de concreto. Partidas en ejecución.

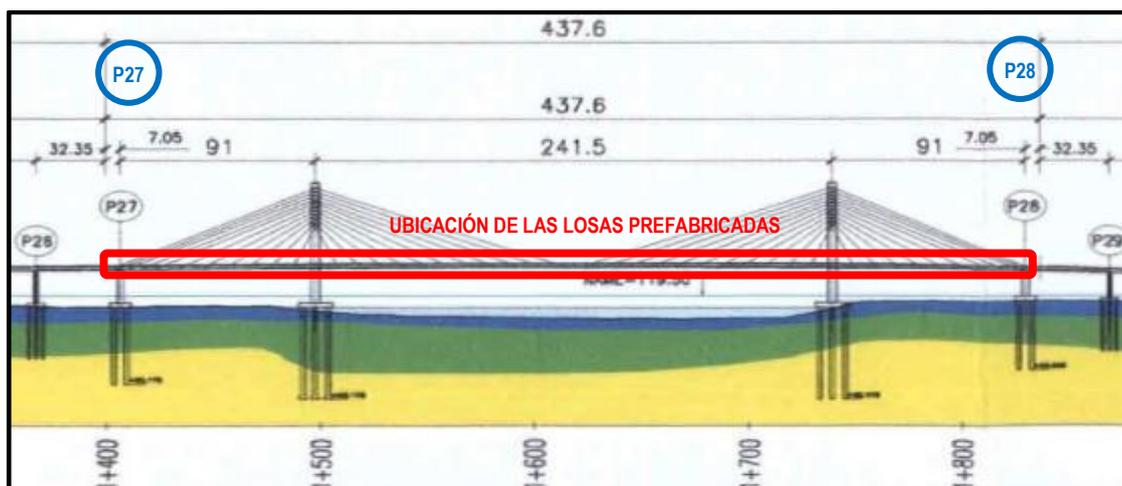
Imagen N° 19
Elevación del Puente Nanay

Las siguientes imágenes nos permite identificar la ubicación de las losas dentro del Puente Nanay:

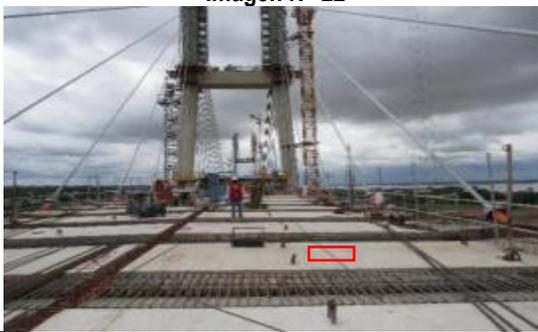
<p>Vista de Puente atirantado (margen derecha), se observa colocación de losas (Modulo 1 al Modulo 08)</p>	<p>Losa Prefabricada L4B, con reparación de fisuras</p>

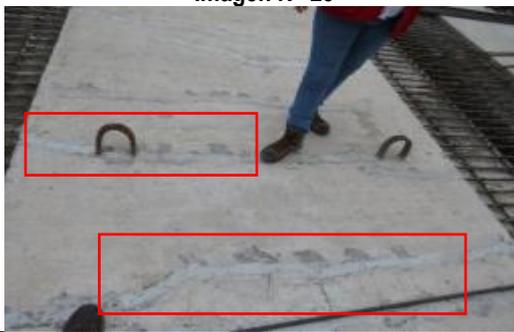
De la documentación anterior la Supervisión y la Contratista de manera concordante establecen, que las fisuras en las losas prefabricadas, **han sido ocasionadas durante el izaje de losas**, con un excesivo o deficiente manipuleo, almacenamiento y transporte en obra.

- ✓ Las losas prefabricadas en diversas ubicaciones del Puente Nanay, presentan fisuras y tienen diversas dimensiones, determinándose que **se produjeron durante los trabajos de montaje realizado por el Contratista**, al desplazarlas desde la zona de fabricación hasta la Obra y al depositarlas sobre superficies irregulares en Obra, incumpliendo las especificaciones técnicas de la partida "02.02.03.04 Montaje de losas prefabricadas", el numeral 3.3.5 de los términos de referencia de la Supervisión y la cláusula décimo cuarta del Contrato de obra.

- ✓ Se ha verificado durante la visita de la Comisión de Control, que la Contratista **ha realizado el resane de fisuras en losas prefabricadas del Puente Nanay**, evidenciando en la información evaluada, que estas se realizaron sin contar con procedimientos aprobados por la Supervisión, lo que inobserva lo establecido en el RLCE³⁶ y las especificaciones técnicas del Expediente técnico de Obra respecto a la atención de deterioro del concreto (fisuras en este caso).

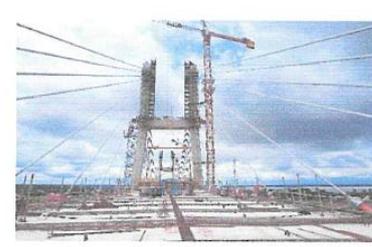
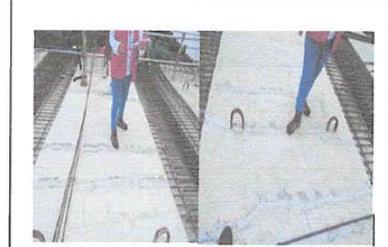
c) Ejecución de trabajos en Puente Nanay.

Vaciado de losa ubicada entre el Pilar 24 en una longitud de 40 m.	Vista de habilitación de losa de concreto entre el módulo 7 y el Puente atirantado -Torre1.

Vista de Puente Nanay desde el margen derecho-Torre 1, se observa el montaje de losa Prefabricadas.	Algunas vistas de losas pre fabricadas que presentaron fisuras y han sido reparadas. Se verificaron las losas L77B, L54A, L115B, L70A, L118A, L9B entre otras. El Contratista señala que son Fisuras de contracción superficiales.
