### **INFORME DE VISITA DE CONTROL**

**N° 10436-2021-CG/GRPI-SVC**

**EJECUCIÓN DEL SALDO DE OBRA: “ADECUACIÓN,  
MEJORAMIENTO Y SUSTITUCIÓN DE LA  
INFRAESTRUCTURA EDUCATIVA DE LA I.E. CARLOS  
AUGUSTO SALAVERRY – SULLANA – SULLANA – PIURA**

**PERIODO DE EVALUACIÓN:  
DEL 22 AL 30 DE ABRIL DE 2021**

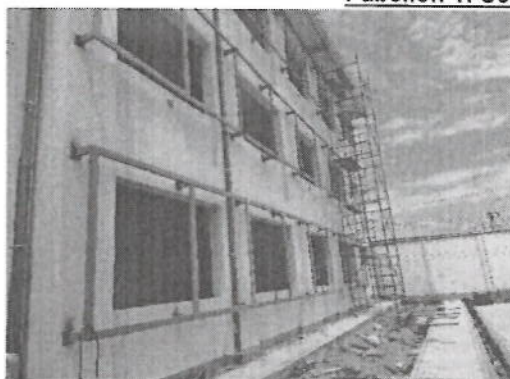
**Tomas Fotográficas N°s 1 y 2**  
**Pabellón 1: Secundaria**

- Se ha colocado puertas en forma parcial, las ventanas de aluminio se encuentran en obra, pero no se han colocado, los trabajos correspondientes al pintado de los ambientes interiores se han ejecutado en forma parcial, asimismo los espacios de circulación en forma parcial.
- Los servicios higiénicos se encuentran parcialmente ejecutados en los tres niveles, donde falta ejecutar partidas de contrazocalo de cerámico; así mismo, no se han colocado los accesorios correspondientes.
- Las partidas que corresponden a instalaciones eléctricas, estas fueron realizadas, la que corresponde al tendido del cableado quedando pendiente los tableros eléctricos.

La partida correspondiente al cambio de canaletas no se han ejecutado, donde el representante del contratista señaló que estas se encuentran en buen estado y en funcionamiento, debido al comportamiento en las lluvias recientes acaecidas, habiendo hecho la consulta a la entidad para que se realice el deductivo correspondiente, pero el supervisor y la entidad ha denegado tal petición exigiendo la ejecución de dicha partida acorde al expediente técnico.

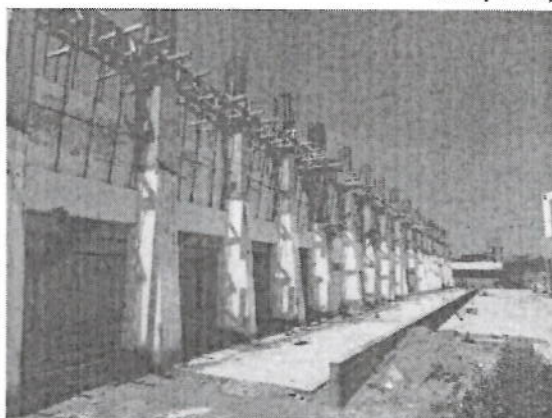
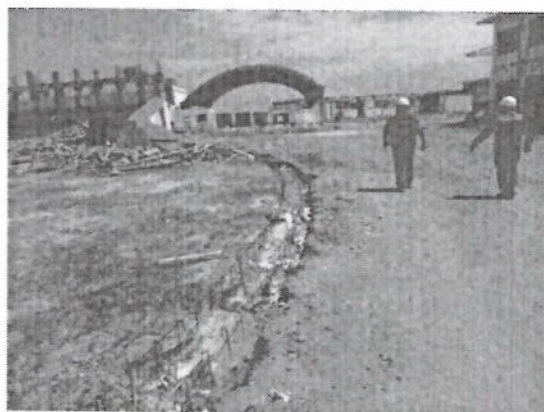
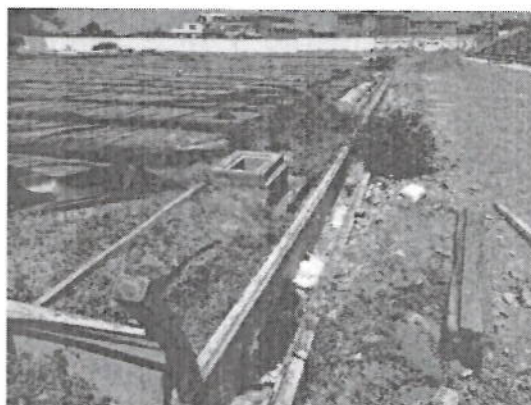
**Tomas Fotográficas N°s 25, 26, 27 y 28**  
**Campo deportivo**

- ✓ **Acero de refuerzo instalado para vigas en tribunas de campo deportivo y sardineles se encuentra habilitado y encofrado, expuesto al oxido pueden afectar su resistencia, en consecuencia, la calidad de la obra.**

Dicha situación, advierte que al no haberse dispuesto del vaciado de concreto en las vigas de tribunas del campo deportivo y sardineles del campo deportivo, genera el riesgo de incumplimiento contractual, debido a que el acero de refuerzo no se encuentre en estado óptimo, al estar expuestas al deterioro por factores medioambientales. Asimismo,
