**INFORME DE HITO DE CONTROL**  
**N° 10683-2021-CG/GRPI-SCC**

**OBRA: “MEJORAMIENTO DE LA CARRETERA DEPARTAMENTAL  
RUTA PI - 101: EMP. PI 100 NEGRITOS - VICHAYAL-PUENTE SIMÓN  
RODRÍGUEZ-PUEBLO NUEVO DE COLÁN -COLÁN EMP. PI-102 Y  
RUTA PI-116, EMP. PE 1N -TAMARINDO-AMOTAPE EMP. PI 101, EN  
LOS DISTRITOS DE PARIÑAS, LA BREA, MIRAMAR, VICHAYAL,  
COLÁN, AMOTAPE, TAMARINDO, IGNACIO ESCUDERO,  
PROVINCIAS DE TALARA, PAITA, SULLANA, EN EL  
DEPARTAMENTO DE PIURA -CÓDIGO SNIP N° 2402677, BAJO EL  
MARCO DE LA LEY  
N° 30556”**

**HITO DE CONTROL N° 2 –VALORIZACIÓN DE OBRA N° 9**

**PERÍODO DE EVALUACIÓN DEL HITO DE CONTROL:  
DEL 1 DE ABRIL DE 2021 AL 14 DE MAYO DE 2021**

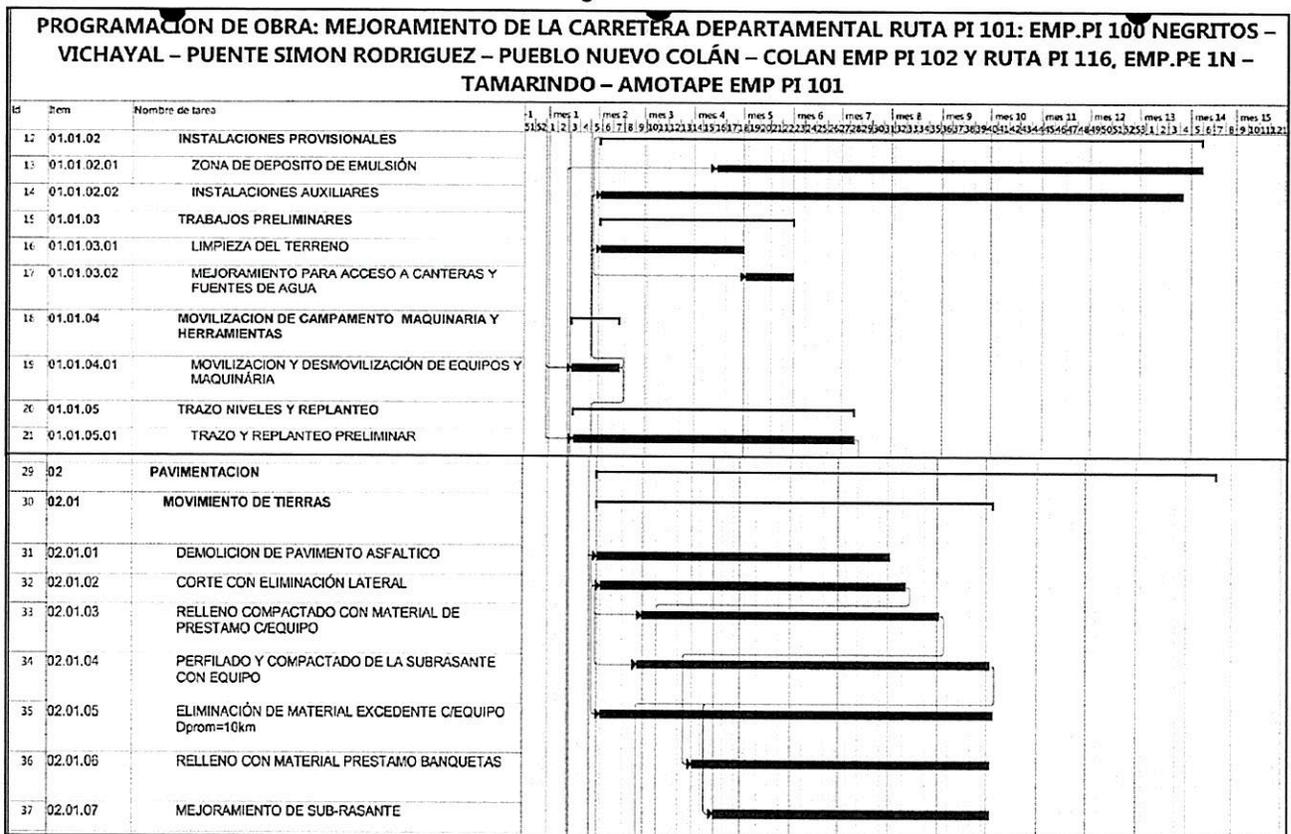
Imagen n.º 1

La partida 01.01.05.01 Trazo y replanteo preliminar, debió ejecutarse durante los primeros 7 meses, pues es una partida que se debe ejecutar antes de los trabajos de pavimentación; sin embargo, la valorización del mes de marzo corresponde al mes 9 y reporta un avance acumulado del 78.03 %. A continuación, se presenta la imagen de la programación de obra de la partida 01.01.05.01.

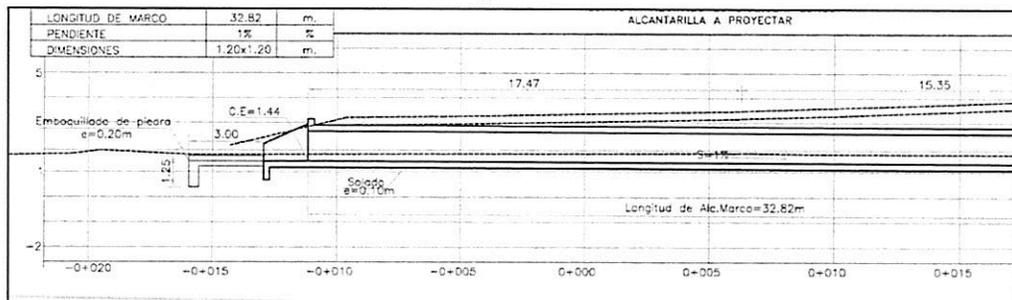
Imagen n.º 4

De las especificaciones técnicas se advierte que el espesor del solado es de 3" mientras en la imagen n.º 4 extraída del plano OA-PD-TIV-99 el espesor del solado es de 10cm, apreciándose una incongruencia en cuanto al espesor del solado. Al respecto, según lo establecido en el artículo n.º 14 del Reglamento de la Ley n.º 30225, Ley de Contrataciones del Estado aprobado mediante Decreto Supremo n.º 350-2015-EF publicado el 10 de diciembre de 2015 vigente desde el 9 de enero de 2016, para las obras ejecutadas bajo el sistema de contratación a precios unitarios el orden de prelación de documentos del expediente técnico señala: planos, expediente técnico, memoria descriptiva y presupuesto.

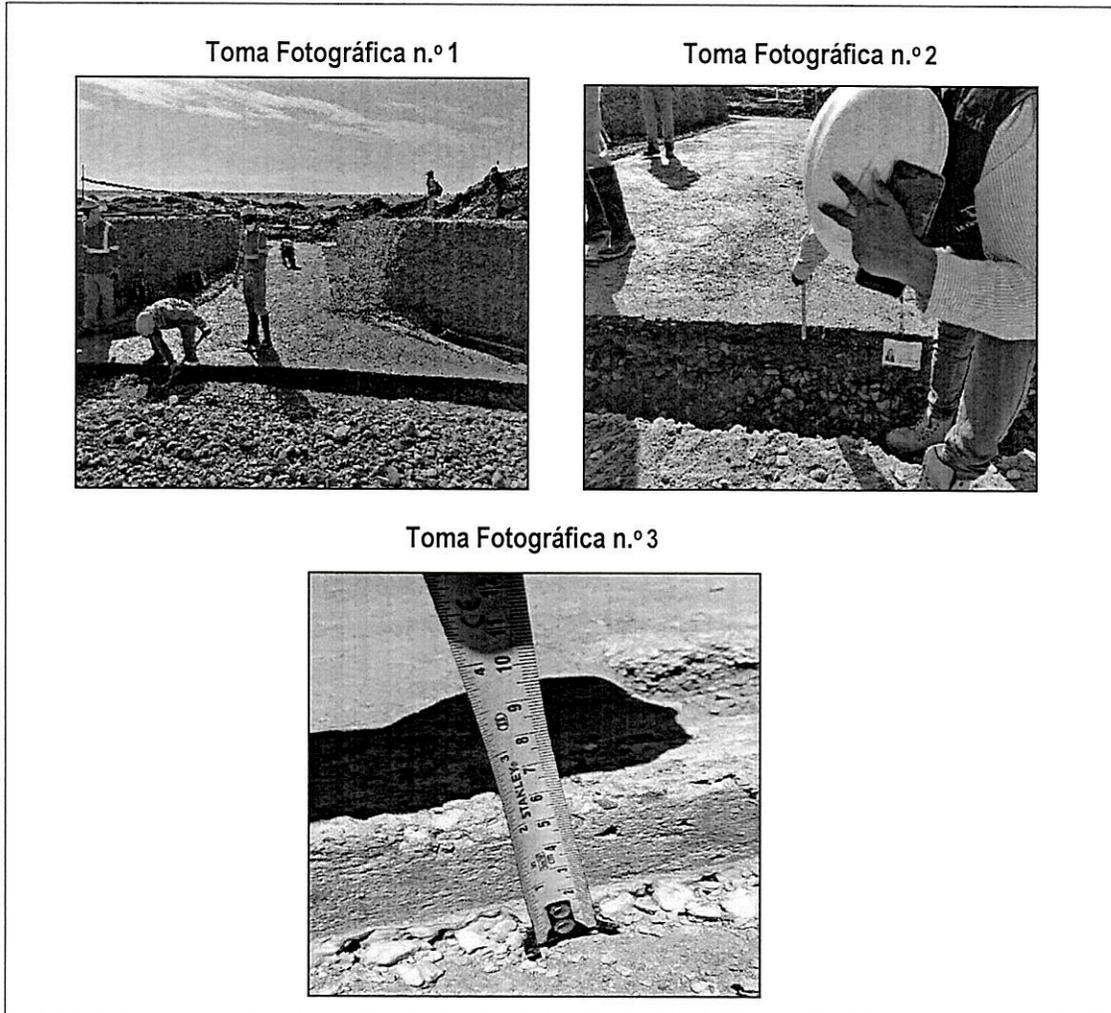
Panel fotográfico n.º 1

física de la obra n.º 2, suscrita en la misma fecha, se evidenció la colocación de solado con un espesor de 6 cm, en la alcantarilla ubicada en la progresiva 80+945.28, la cual es de tipo marco de 1.20 x 1.20, tal como se muestra en el siguiente panel fotográfico:

Lo expuesto, genera deficiencias en los trabajos ejecutados, afectando la calidad y vida útil del proyecto.

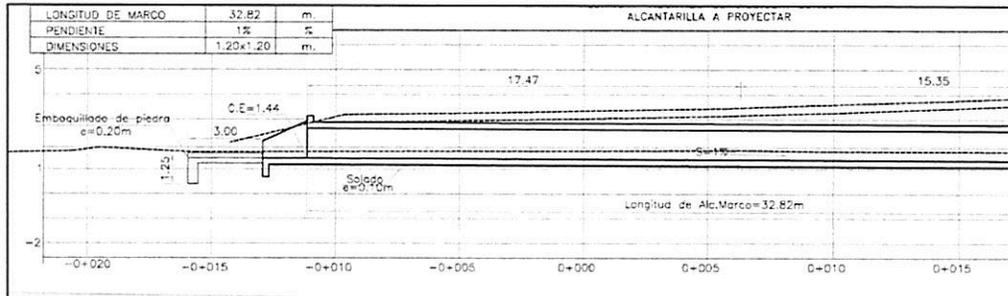
**Plano Obras de Arte y Drenaje lámina OA-PD-TIV-99**

Este trabajo consiste en el suministro de concreto de cemento en proporción C:H 1: 10, de acuerdo con estas especificaciones y de conformidad con el Proyecto. Además comprende una capa de concreto que se aplica directamente sobre el terreno de cimentación luego de concluidos los trabajos de excavación nivelación y compactación del fondo; el propósito de esta partida es obtener una superficie plana y horizontal.  
(...)"

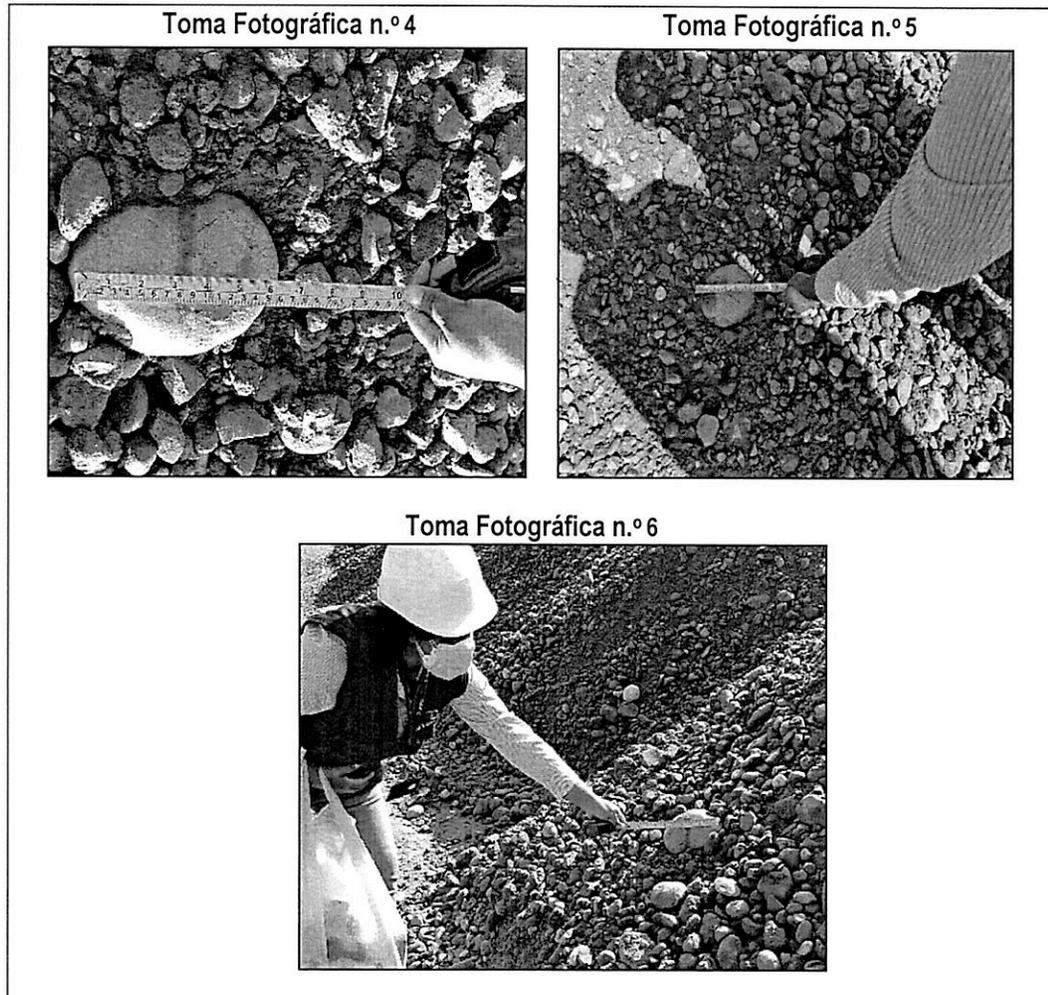
Panel fotográfico n.º 2

29 de abril de 2021, de la cual se suscribió el Acta de visita a la ejecución física de la obra n.º 2, se evidenció que el material para el cuerpo del relleno entre las progresivas 87+500 y 81+500 posee tamaños de hasta 6 " , tal como se muestra en el siguiente panel fotográfico:

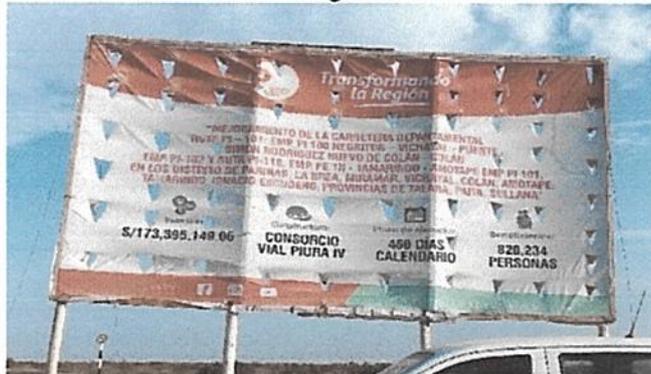
Toma Fotográfica n.º 1

Cartel de obra ubicado en la progresiva 69+400, cruce de carretera a Pueblo Nuevo de Colán y El Arenal

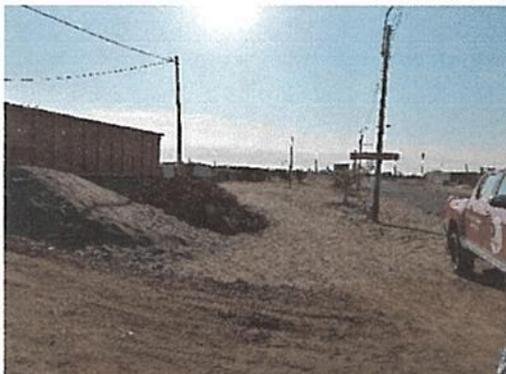
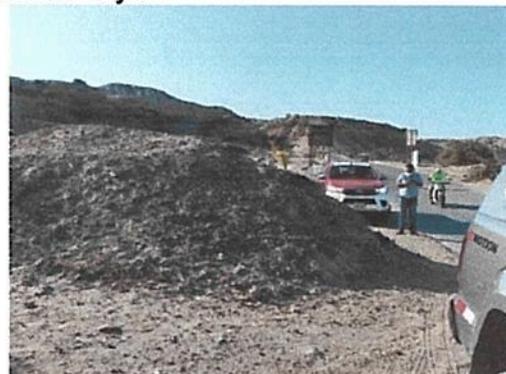
Tomas Fotográficas n.ºs 2 y 3

Inicio de tramo IV y badén existente, no se ha iniciado intervención en este tramo.

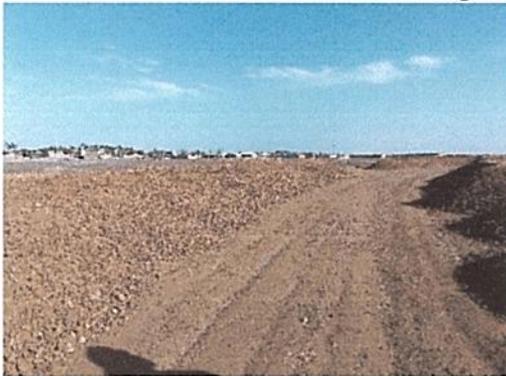
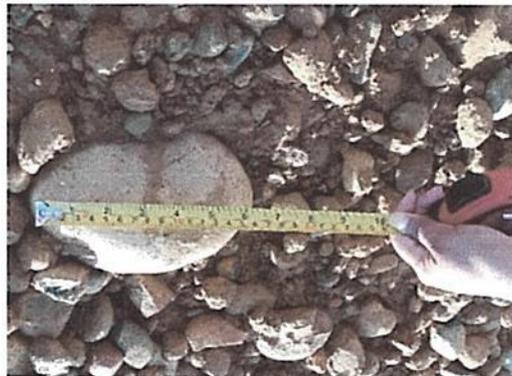
**Tomas Fotográficas n.ºs 4 y 5**

Durante la inspección se advierte que el material que se está colocando como relleno a nivel de cuerpo presenta material de 6" tal como se muestra en las tomas fotográficas que se presentan a continuación:

Progresiva 87+500 se observa el material de préstamo que se viene utilizando para el relleno. Se advierte material con diámetros de 6".

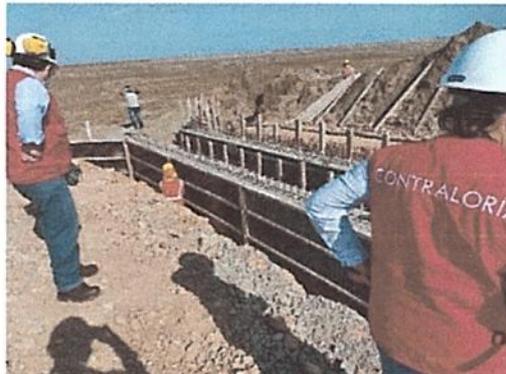
**Toma Fotográfica n.º 6**

Según lo manifestado por el jefe de topografía en este tramo han proyectado 3 alcantarillas advirtiendo que en la progresiva 82+228.79 se viene construyendo una alcantarilla de 1.20 x 1.20 m en la cual se encontró realizando trabajos de desencofrado de muros laterales tal como se muestra a continuación:

Progresiva 82+228.79 se advierten trabajos de desencofrado de muros laterales.

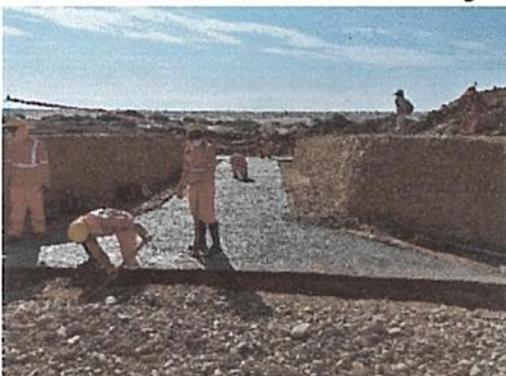
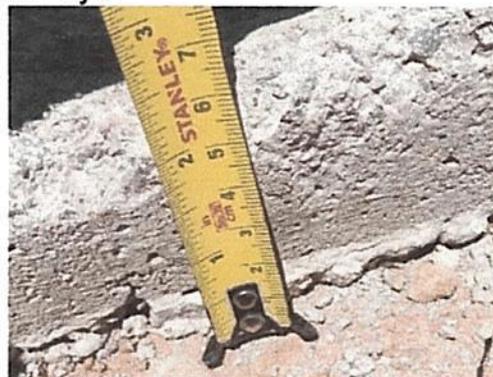
**Fotográficas n.ºs 7 y 8**

Posteriormente nos dirigimos a la alcantarilla ubicada en la progresiva 80+945.28 la cual se encuentra a nivel de solado. Se procedió a tomar medidas de lo que se viene ejecutando advirtiendo que el solado colocado tiene 6 cm de espesor, tal como se muestra a continuación:

Progresiva 80+945.28 se advierte alcantarilla a nivel de solado cuyo espesor es de 6 cm.

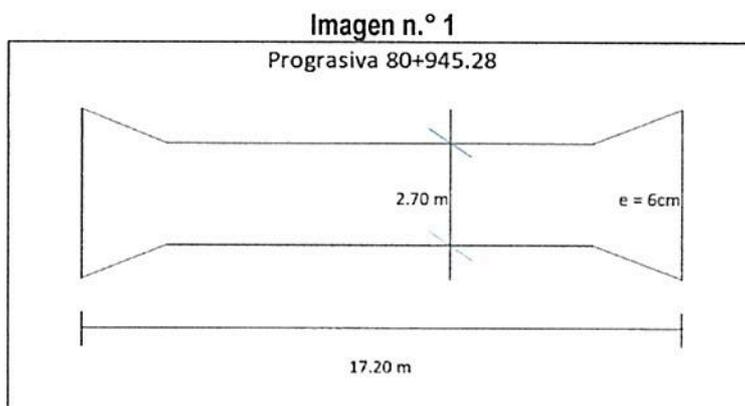
Es de indicar que las medidas tomadas en la alcantarilla de la progresiva 80+945.28 son las que se indican en la imagen que se presenta a continuación:

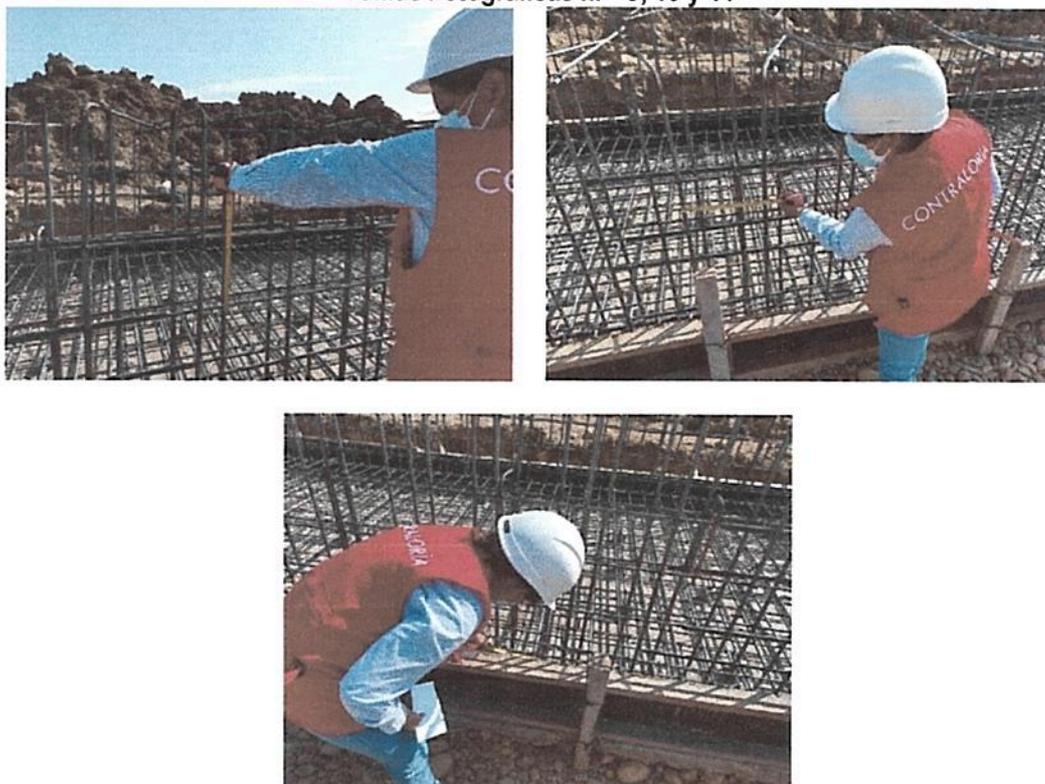
**Tomas Fotográficas n.ºs 9, 10 y 11**

Del mismo modo, se observó que en la progresiva 80+785.16 se viene ejecutando una alcantarilla advirtiendo trabajos de Acero corrugado F'y 4200 kg/cm<sup>2</sup> en losa y muros de alcantarilla; es de indicar que, se procedió a realizar la medición del espaciamiento de fierro tanto de la losa de la alcantarilla como de los muros, tal como se muestra en las tomas fotográficas que se presenta a continuación:

Progresiva 80+785.16 se realizó la medición del acero colocado en la losa y el muro de la alcantarilla.

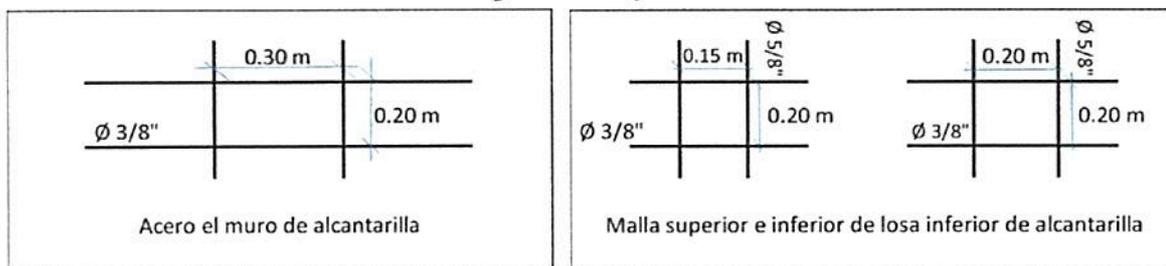
**Imágenes n.ºs 2 y 3**

Las medidas tomadas en la alcantarilla de la progresiva 80+945.28 son las que se indican en las imágenes que se presenta a continuación:

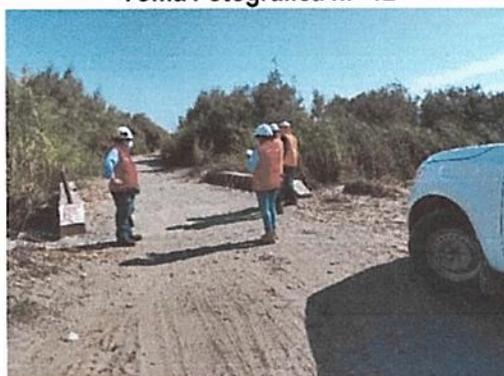
**Toma Fotográfica n.º 12**

Continuando el recorrido, llegamos a la alcantarilla ubicada en la progresiva 80+452, esta es una alcantarilla existente la cual según el expediente técnico debe ser reemplazada; sin embargo, la ubicación de dicha alcantarilla forma parte del Plan de Adquisición de Compensación y Adquisición de Áreas – PACRI, motivo por el cual no se han iniciado trabajos pues son terrenos privados que aún no han sido liberados, tal como se muestra en la toma fotográfica que se presenta a continuación:

Progresiva 80+452 alcantarilla existente a reemplazar.

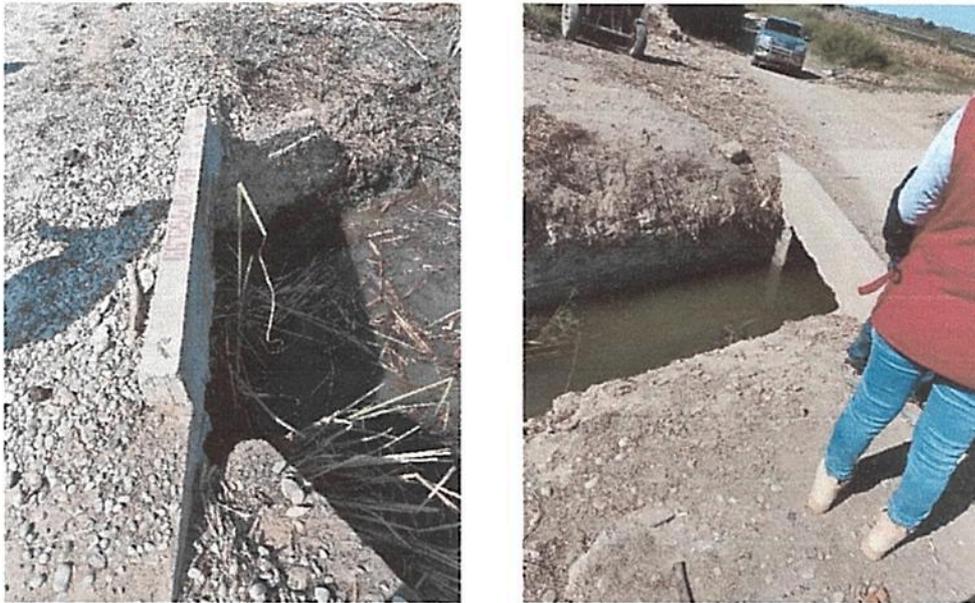
**Tomas Fotográficas n.ºs 13 y 14**

Alcantarillas que pertenecen a la junta de regantes.

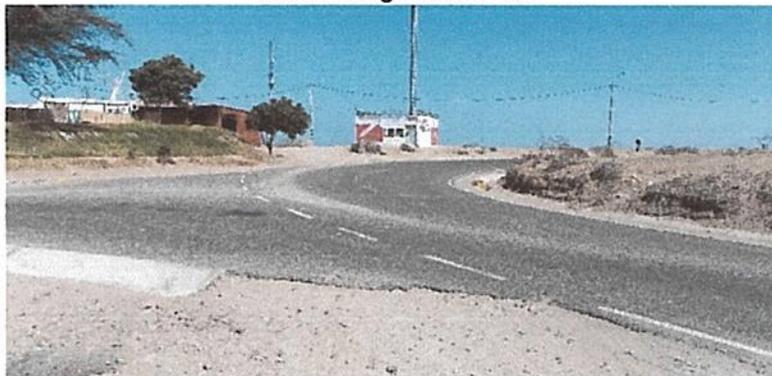
**Toma Fotográfica n.º 15**

Es de indicar que, el tramo IV incluye la entrada a Pueblo Nuevo de Colán en aproximadamente 4 km de longitud, en dicha vía existente se ha considerado ampliación de ancho de vía de 6 m a 6.6 m más berma.

Entrada a Pueblo Nuevo de Colán.

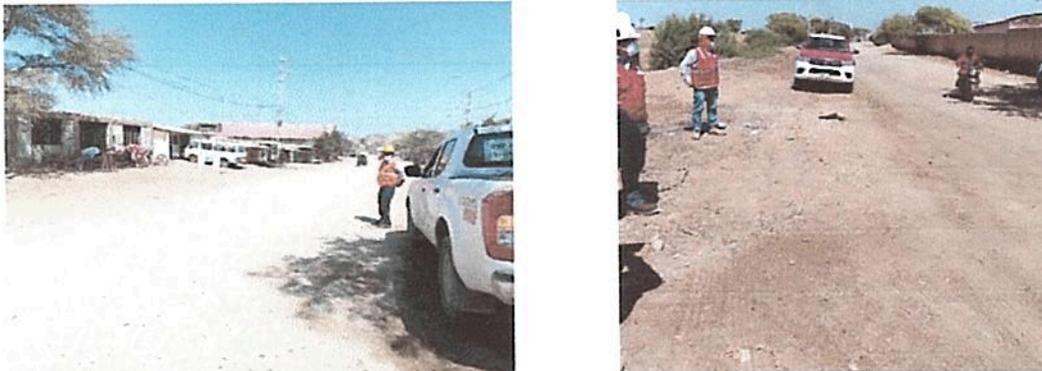
**Tomas Fotográficas n.ºs 16 y 17**

Recorrido del tramo V.

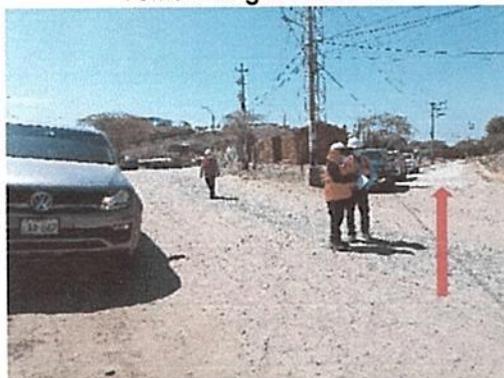
**Toma Fotográfica n.º 18**

Es de indicar que, el tramo comprendido entre las progresivas 11+494 y 11+720 no se encuentran pavimentadas; sin embargo, el tramo comprendido entre las progresivas 11+720 y 12+600 ya ha sido pavimentada por la Municipalidad local tal como se muestra a continuación:

Tramo pavimentado por entidad local

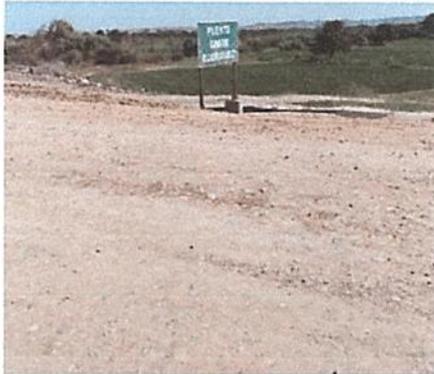
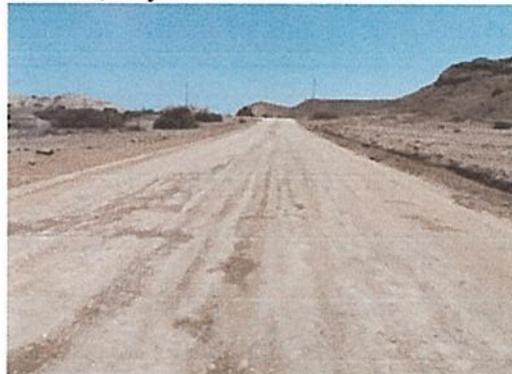
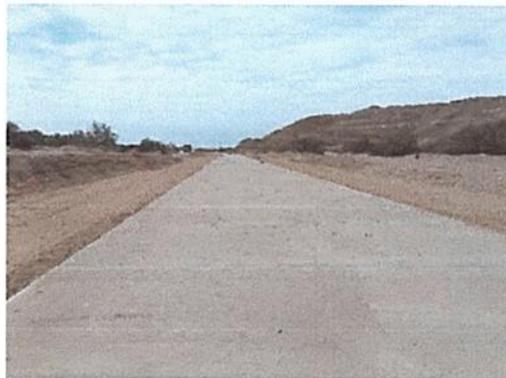
**Tomas Fotográficas n.º 19, 20 y 21**

Tramo III: bajando el puente Simón Rodríguez, se advierte que están a nivel de subrasante. En la toma inferior se muestra el baden de la progresiva 59+630

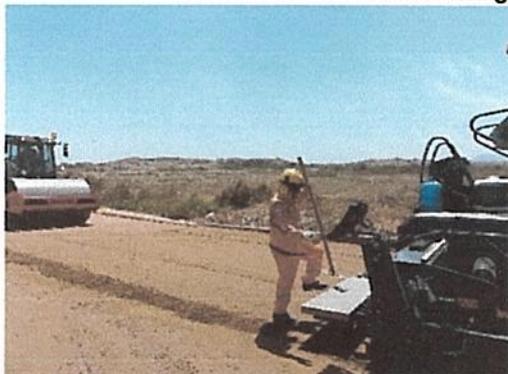
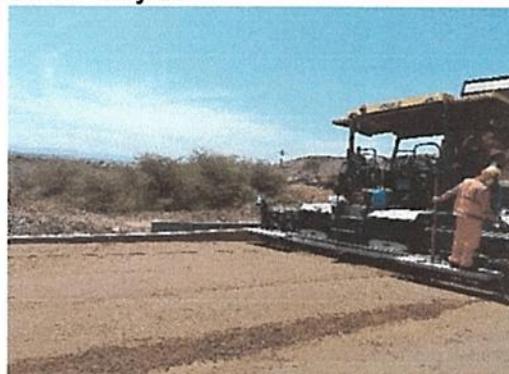
**Tomas Fotográficas n.º 22 y 23**

En la progresiva 49+800 los trabajos se encuentran a nivel de suelo cemento con material de préstamo, tal como se muestra a continuación:

Progresiva 49 + 800 – colocación de suelo cemento con material de préstamo.

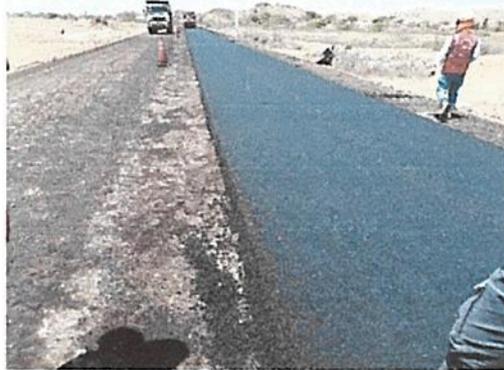
**Toma Fotográfica n.º 24**

En la progresiva 46+030 la pavimentación se encuentra a nivel de asfalto estando pendiente la colocación de slurry en las bermas, durante el recorrido se observó la colocación de carpeta asfáltica tal como se muestra en la toma fotográfica que se presenta a continuación:

Colocación de carpeta asfáltica.

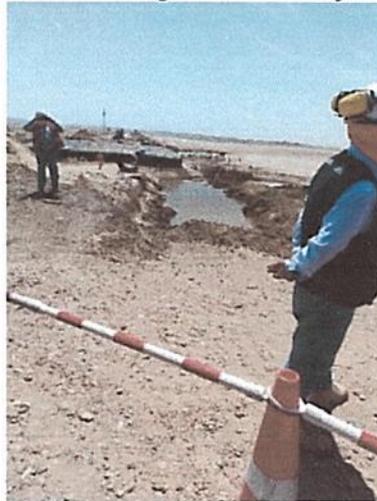
**Tomas Fotográficas n.ºs 31 y 32**

En el tramo II también se pudo constatar que en la quebrada la Devora han sido colocados 16 tuberías HDPE de las 17 proyectadas para el paso del agua. Se pudo constatar la colocación de gaviones tipo caja tal como se muestra en la toma fotográfica que se presenta a continuación:

Quebrada La Débora – colocación de 16 tubería HDPE

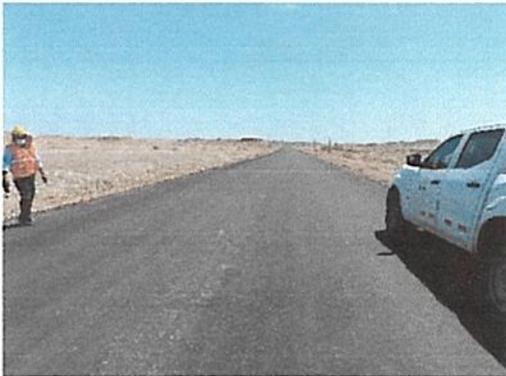
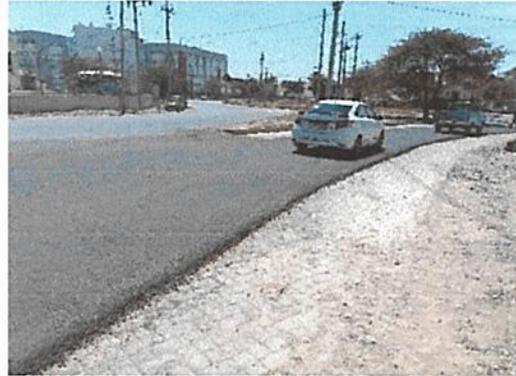
**Tomas Fotográficas n.ºs 33, 34 y 35**

Tramo I – se observa la carpeta asfáltica.
