## **INFORME DE HITO DE CONTROL** **N° 11204-2021-CG/GRTB-SCC**

**EJECUCIÓN DEL PROYECTO: “ADQUISICIÓN DE  
GENERADOR DE OXÍGENO MEDICINAL; CONSTRUCCIÓN  
DE CENTRAL DE GASES; EN EL EESS HOSPITAL  
REGIONAL JOSÉ ALFREDO MENDOZA OLAVARRÍA JAMO  
II-2”**

### **HITO DE CONTROL N° 1 – EJECUCIÓN DEL PROYECTO**

**TUMBES, 18 DE JUNIO DE 2021**

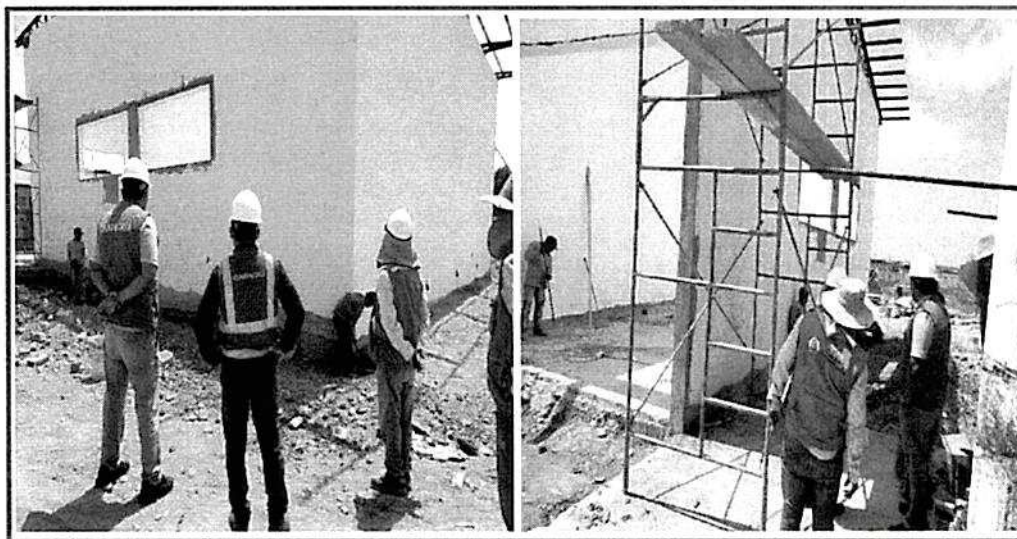
Imagen n.° 1  
Conformación de veredas y limpieza de ambiente para hacer contrapiso

*"(...) se encuentra realizando trabajos de pintado de bases. (...)"*

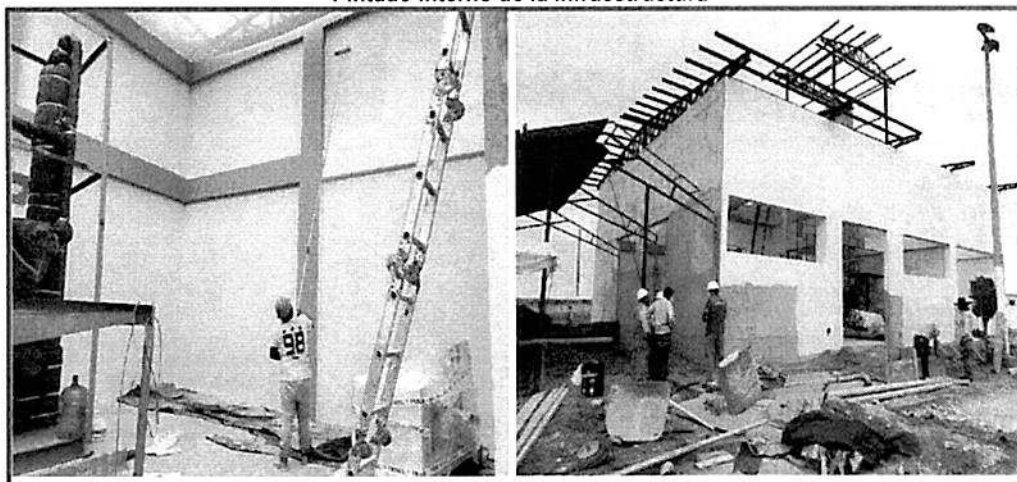
Imagen n.° 2  
Pintado interno de la infraestructura

*"(...) se está realizando el pintado interno de la infraestructura. (...)"*

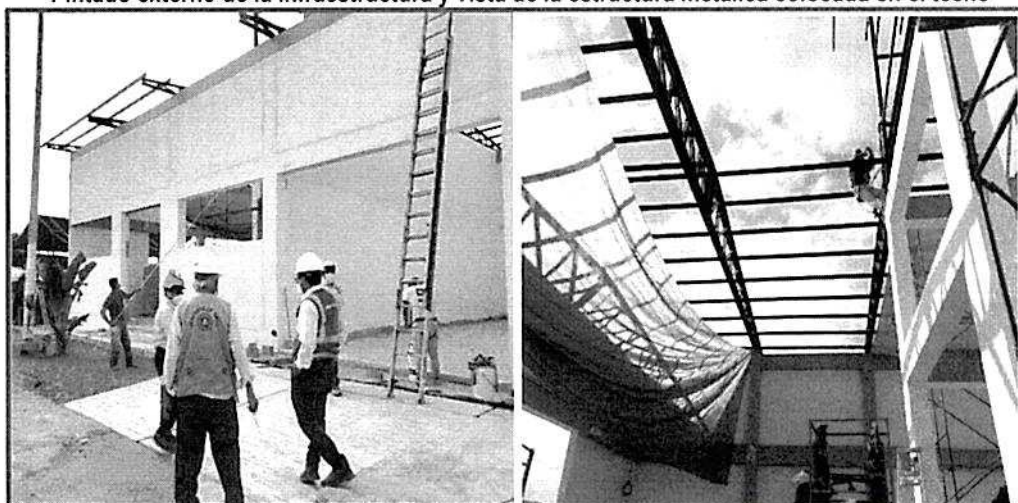
Imagen n.° 3

*"(...) durante la visita se estuvieron realizando trabajos de pintado en el exterior de la infraestructura (...), se aprecia solo la colocación de la estructura metálica. (...)"*

**Pintado externo de la infraestructura y vista de la estructura metálica colocada en el techo**

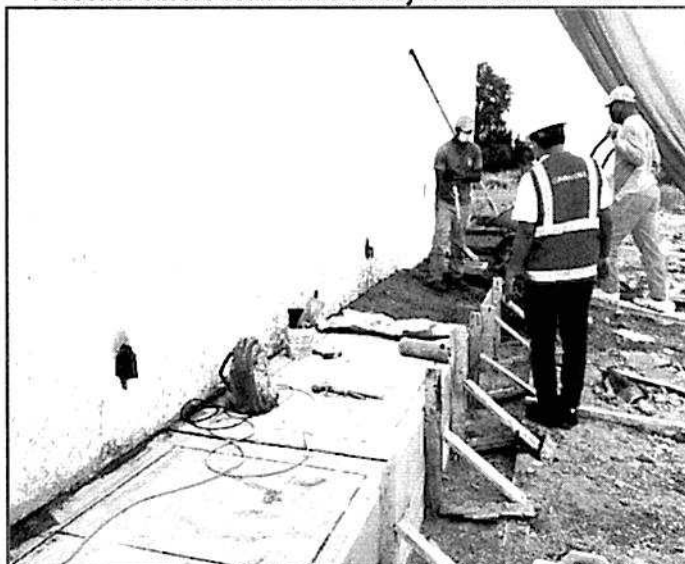
Durante la visita de inspección física realizada el 21 de mayo de 2021<sup>37</sup>, a la obra "Construcción de central de gases en el EESS Hospital Regional José Alfredo Mendoza Olavarria Jamo II-2", se evidenció que el personal obrero viene realizando trabajos de vaciado de veredas en la parte exterior de la infraestructura, sin contar con los equipos de protección personal (EPP)<sup>38</sup>, tal como se observa a continuación:

Imagen n.º 4  
Personal obrero realizando trabajos sin contar con EPP

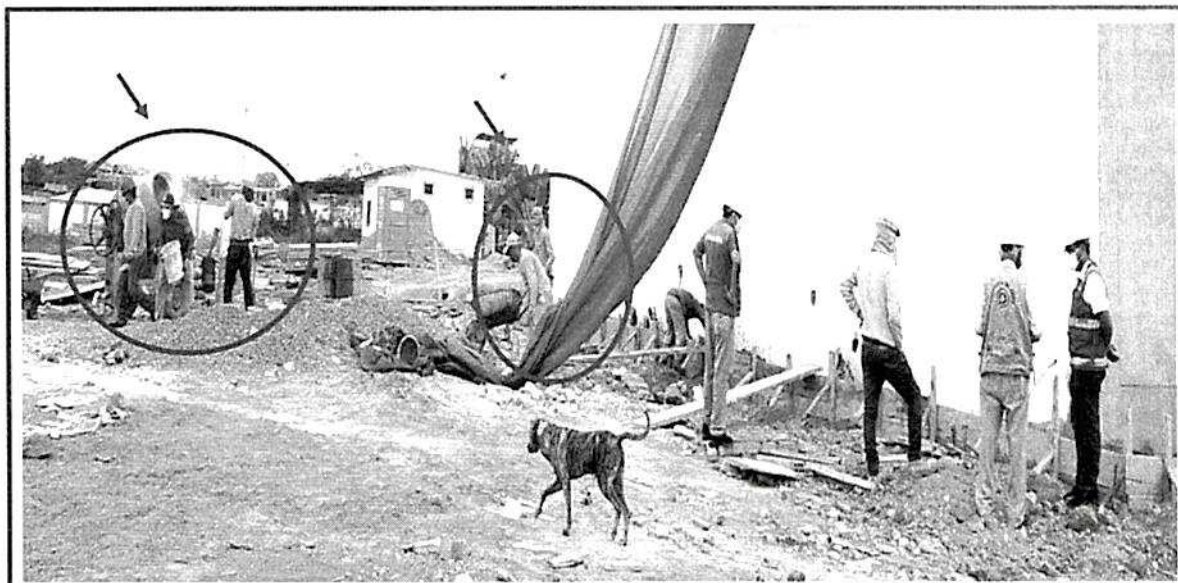
Cabe señalar que el expediente técnico del componente de infraestructura define a EPP como "(...) que deben ser utilizados por el personal e la obra. Para estar protegidos de los peligros asociados a los trabajos que se realicen, de acuerdo a la Norma G. 050 Seguridad durante la construcción del Reglamento Nacional de Edificaciones. Entre ellos se debe considerar, sin llegar a ser una limitación: casco de seguridad, gafas de acuerdo al tipo de actividad, escudo facial, guantes de acuerdo al tipo de actividad (cuero, aislantes, etc), botines, botas de acuerdo al tipo de actividad (con puntera de acero, dieléctricos, etc) protectores de oído, respiradores, amés de cuerpo entero y línea de enganche, prendas de protección dieléctricas, chalecos reflectivos, ropa especial de trabajo en caso se requiera, otros (...)"

**Imagen n.º 5**  
**Personal obrero realizando trabajos sin contar con EPP**

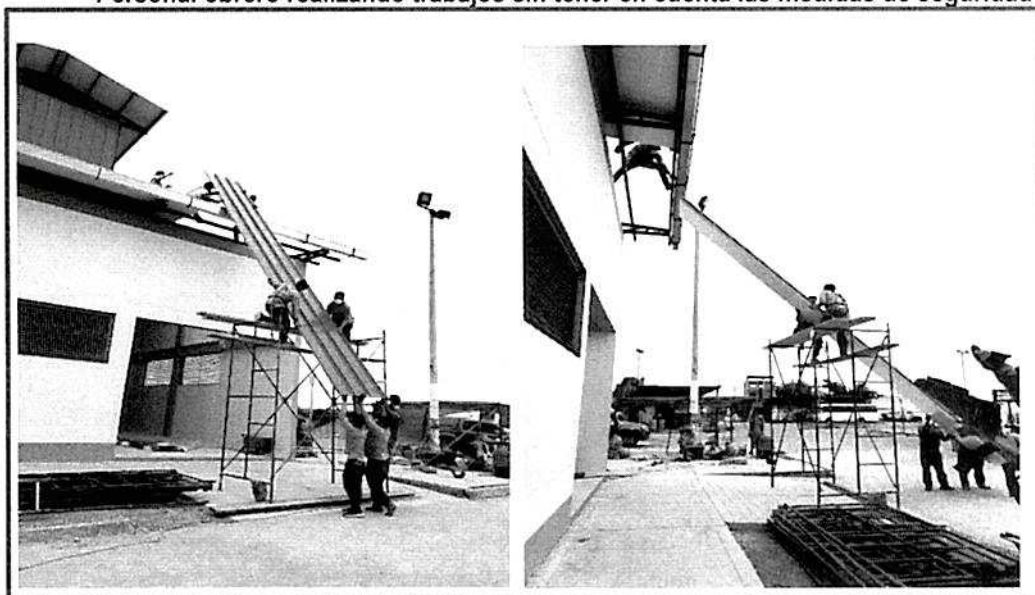
Asimismo, se verificó en la visita de inspección realizada a la obra el 1 de junio de 2021<sup>39</sup>, que los trabajadores vienen realizando la colocación de la cobertura en el techo de la infraestructura, sin contar con los equipos de protección personal (EPP), tal como se observa a continuación:

**Imagen n.º 6**  
**Personal obrero realizando trabajos sin tener en cuenta las medidas de seguridad**

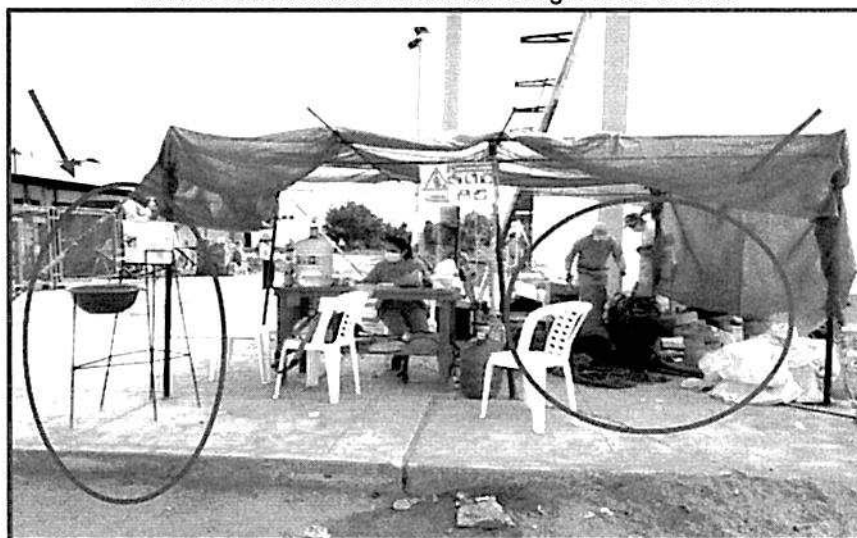
De otro lado, de la visita realizada a la obra los días 17, 21 y 25 de mayo de 2021, se evidenció que la zona de desinfección instalada en la obra, no cuenta con un ambiente apropiado para llevar a cabo el procedimiento de desinfección y chequeo de personal para prevenir el covid-19; dicho espacio consta de una estructura de fierro habilitada con un techo de "malla raschel", en la cual solo se cuenta con un (1) lavamanos, y no con pulverizador que contenga alcohol para el calzado y papel toalla para secarse las manos; además en el mismo ambiente colocan de manera desordenada materiales y equipos utilizados en la obra (baldes de pintura, malla, herramientas, alambres, bidones de agua, etc.), tal como se observa en las siguientes imágenes:

Imagen n.º 7  
Zona de desinfección instalada al ingreso de la obra
