## **INFORME DE HITO DE CONTROL**

**N° 5449-2021-CG/GRAN-SCC**

**“PROCESO DE IMPLEMENTACIÓN DE LA OFICINA  
DESCENTRALIZADA DE PROCESOS ELECTORALES – ODPE  
SANTA EN EL MARCO DE LAS ELECCIONES GENERALES  
2021”**

**HITO DE CONTROL N° 1 - “ACONDICIONAMIENTO DEL LOCAL  
DE LA OFICINA DESCENTRALIZADA DE PROCESOS  
ELECTORALES – ODPE SANTA”**

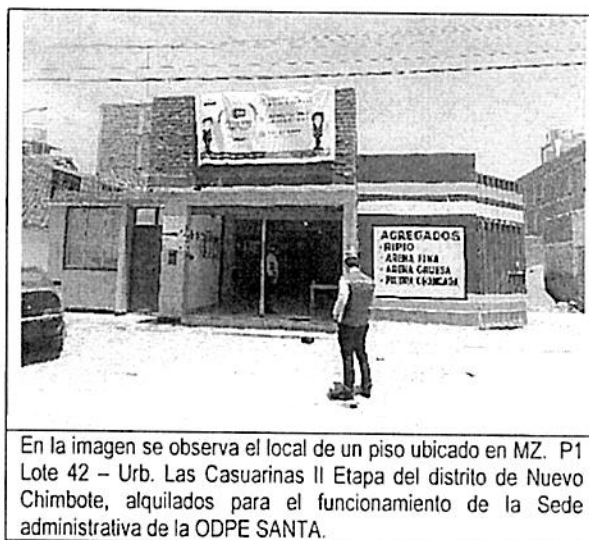
IMÁGEN N° 1  
UBICACIÓN DEL LOCAL SEDE ADMINISTRATIVA

De la visita realizada, se ubicó una vivienda de material noble y de un piso cuya área total, es de aproximadamente 195.75 m<sup>2</sup>, la cual se muestra a continuación:

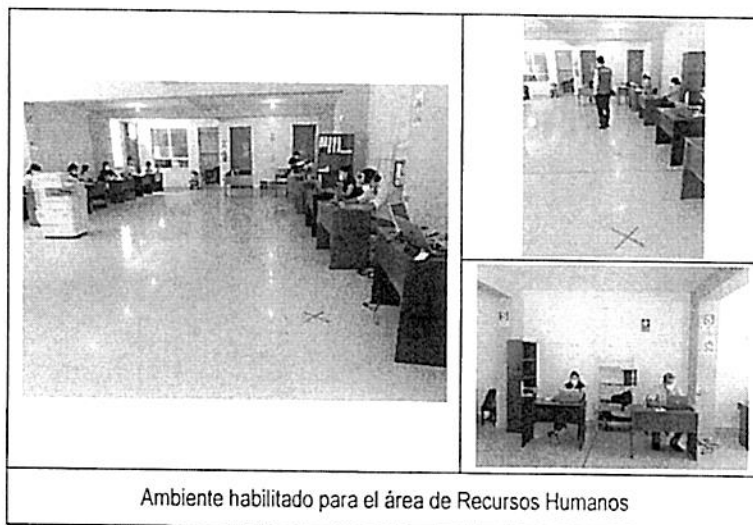
**IMAGEN N° 2, 3 y 4**  
**LOCAL SEDE ADMINISTRATIVA – RECURSOS HUMANOS**

Al ingresar, se advierte un ambiente de 156 m<sup>2</sup> aproximadamente, donde funciona el área de Recursos Humanos conforme muestra a continuación:

Es decir, el citado local no cumple con los términos de referencias, en razón que debía contar con dos ambientes de 65 m<sup>2</sup> cada uno, para el funcionamiento del área de Administración y Recursos Humano; sin embargo, uno tiene 20m<sup>2</sup> y el otro 156m<sup>2</sup>.

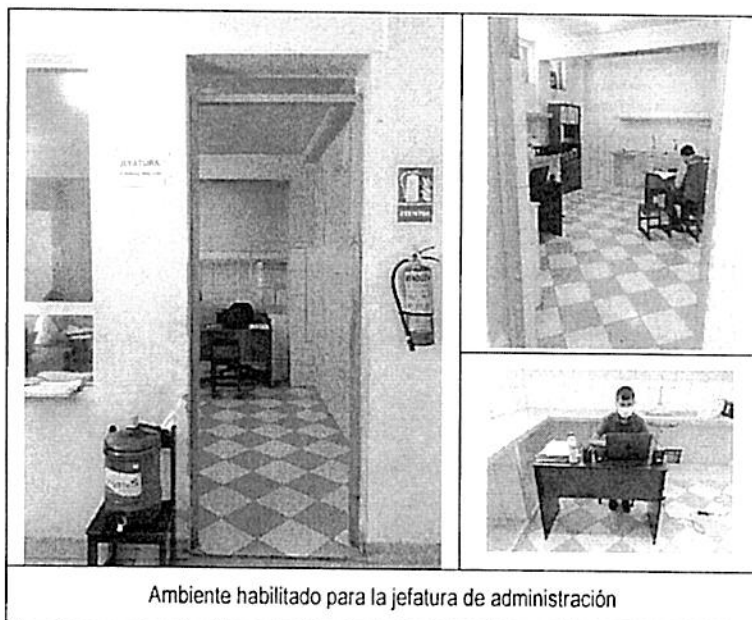
**IMAGEN N° 5, 6 y 7**  
**LOCAL SEDE ADMINISTRATIVA – AMBIENTE DE ADMINISTRACIÓN**

Asimismo, se ubicó un ambiente independiente, habilitado para el área administrativa el cual mide 5.00 metros de largo y 4.00 metros de ancho, siendo su medida total de 20 m<sup>2</sup>; pese a que los términos de referencia establecen que la medida mínima debía ser 65.00 m<sup>2</sup>, aunado a ello, el ambiente no tiene puerta de ingreso, conforme se muestra a continuación:

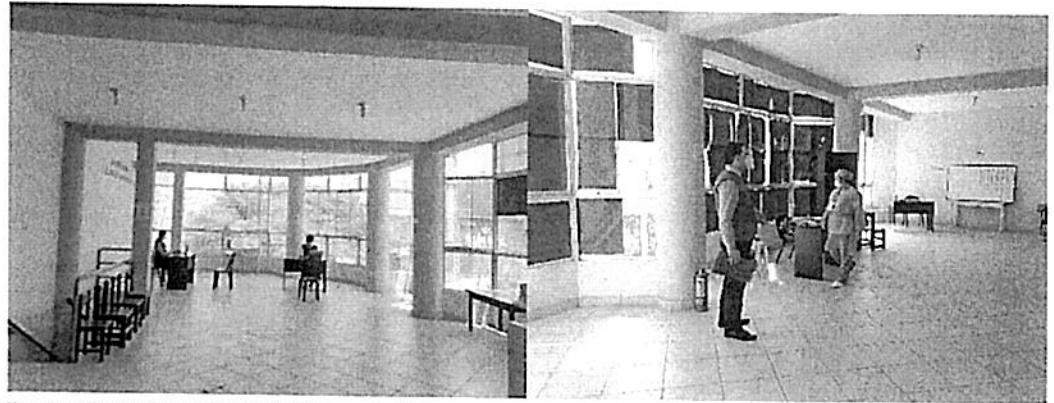
**IMAGEN N° 12**  
**TOMAS FOTOGRÁFICAS DEL SEGUNDO PISO**

Sin embargo, se evidenció que los ambientes especificados en el plano, esto es la Coordinadora de prensa, Tópico y Capacitación, no se encuentran habilitados; únicamente se constató un ambiente destinado para el tópico, conforme se muestra a continuación:

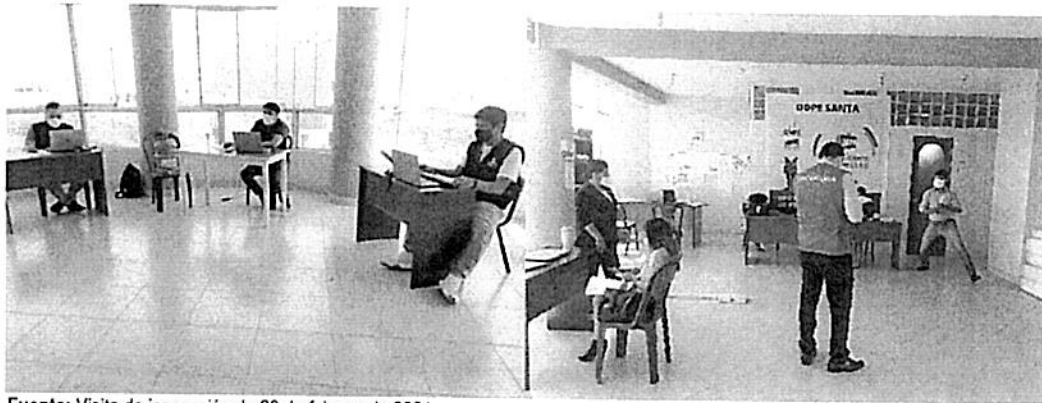
**IMAGEN N° 14**  
**TOMAS FOTOGRÁFICAS DEL TERCER PISO DE LA ODPE SANTA**

Sin embargo, durante la visita de inspección se constató que aún no se encontraban habilitados, conforme se muestra a continuación:

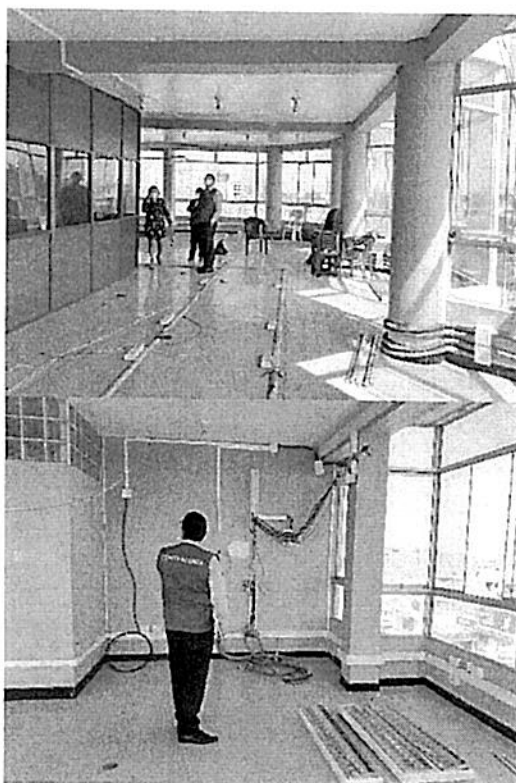
IMAGEN N° 16  
TOMAS FOTOGRÁFICAS DEL CUARTO PISO DE LA ODPE SANTA

Sin embargo, a la fecha de la visita no estaba implementado y se encontraban realizando instalaciones eléctricas, conforme se muestra a continuación:

En consecuencia, de los hechos expuestos se advierte que los ambientes del Local Jefatural de la ODPE SANTA no se encuentran habilitados, situación que genera podría afectar el desarrollo de las actividades y/o la salud de las personas que vienen participando.
