INFORME DE HITO DE CONTROL N° 10048-2021-CG/GRAN-SCC

“INSTALACIÓN DEL SISTEMA DE ALCANTARILLADO Y
LETRINAS DE ARRASTRE HIDRÁULICO DE LAS
LOCALIDADES DE CASHAPAMPA CUNCASH Y
QUINUANYA, DISTRITO DE SANTA CRUZ – HUAYLAS –
ANCASH”

HITO DE CONTROL N° 2 – TERCERA VALORIZACIÓN

PERIODO DE EVALUACIÓN DEL HITO DE CONTROL:
DEL 29 DE MARZO AL 6 DE ABRIL DE 2021

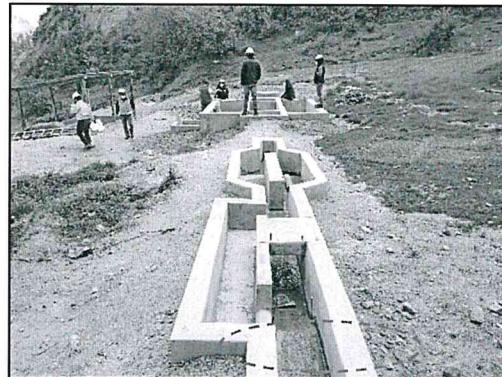
Se constató que no se construyó la transición de entrada en el canal que sirve para unir el colector principal con la cámara de rejas, que es el primer componente del sistema de tratamiento de las aguas servidas de la localidad de Cashapampa; tal como se muestra en la fotografía siguiente:

FOTOGRAFÍA N° 1
SE OBSERVA QUE LA LONGITUD DE
TRANSICIÓN ES DEMASIADA CORTA

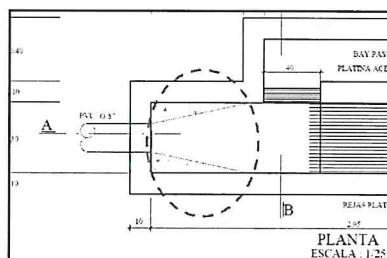
Al respecto, en el la planta y "corte A-A" del plano cámara de rejas "CR-01" del expediente técnico indica como se construirá la transición en el canal que une el colector principal con la cámara de rejas, tal como se muestran en las imágenes siguientes:

IMAGEN N° 1
SE OBSERVA LA TRANSICIÓN DE LA CÁMARA DE
REJAS

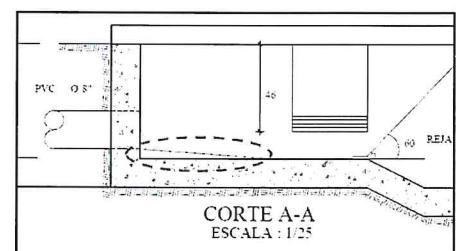
IMAGEN N° 2
SE OBSERVA EL DESNIVEL DE LA TRANSICIÓN DE
LA CÁMARA DE REJAS

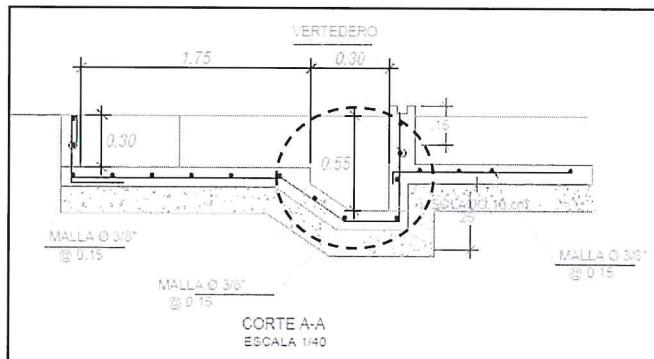
Al respecto, en el "corte A-A" del plano desarenador "DS-01" del expediente técnico, señala que existe una poza de sedimentación en el desarenador, como se muestra en la imagen siguiente:

IMAGEN N° 3
SE OBSERVA QUE LA CAMARA DEL DESARENADOR TIENE
UNA POZA DE SEDIMENTACIÓN

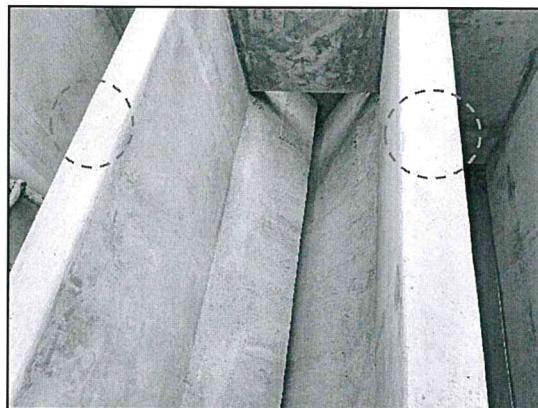
Se verificó que el espesor de los muros la cámara de sedimentación del tanque Imhoff mide 0,20 metros, tal como se muestra en la fotografía siguiente:

FOTOGRAFÍA N° 3
LOS MUROS DE LA CÁMARA DE SEDIMENTACIÓN
MIDEN 0,20 M

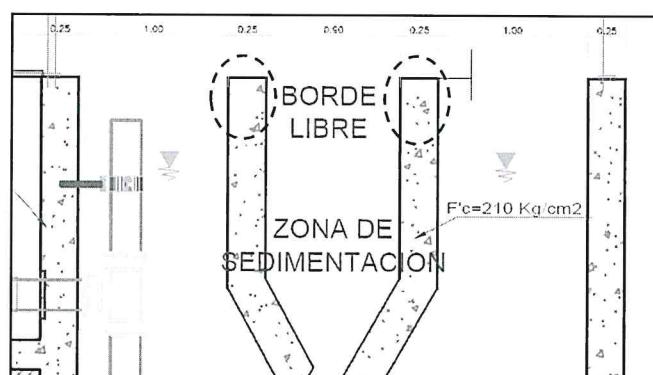
Al respecto, en el "corte B-B" del plano tanque Imhoff, "TI-01" del expediente técnico que señala que los muros de la cámara de poza de sedimentación deben medir 0,25 m, de espesor , según se muestra en la imagen siguiente:

IMAGEN N° 4
SE OBSERVA QUE EL ESPESOR DE LOS MUROS DE LA
CÁMARA DE SEDIMENTACIÓN SON DE 0,25 M

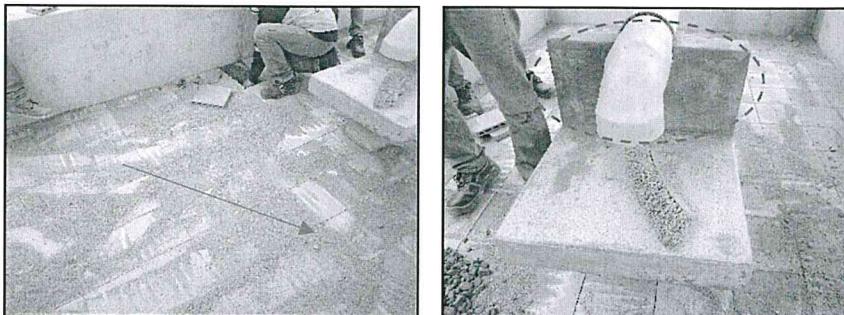
Se constató que el sistema de drenaje del lecho de secado está cubierto con ladrillos tipo pastelero; asimismo, la losa de espacionamiento⁶ sólo tiene un muro "anclaje" frontal en la que se apoya la tubería de descarga; tal como se muestra a continuación:

FOTOGRAFÍA N° 4
SE MUESTRA LOS LADRILLOS TIPO PASTELERO
QUE ESTÁN ENCIMA DE LA ARENA GRUESA

FOTOGRAFÍA N° 5
LA LOSA DE ESPARCIMIENTO SOLO TIENE UN
MURO

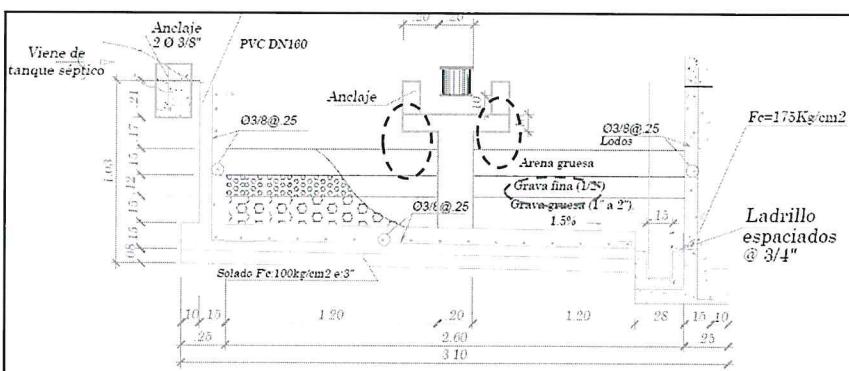
Al respecto, en el "sección A-A" del plano lecho de secado "LS-01" del expediente técnico, señala que en el sistema de drenado no está cubierta con ningún material (esta al aire libre) y también que la losa de esparcimiento tiene dos muros laterales, tal como se muestran en la imagen siguiente:

IMAGEN N° 5
SE OBSERVA LA ARENA GRUESA NO ESTA CUBIERTA CON NINGÚN MATERIAL
Y LA LOSA DE ESPARCIMIENTO TIENE DOS MUROS LATERLES

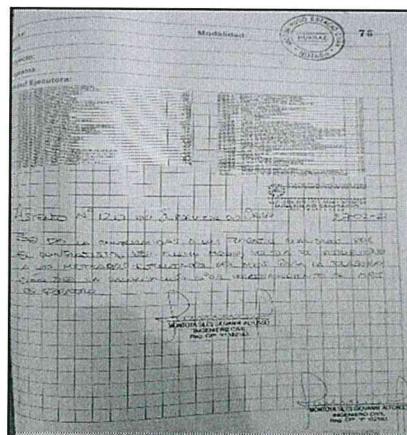
Lo señalado anteriormente, se evidencia en que la última anotación en el cuaderno de obra es el asiento n.º 120 del supervisor de obra de 27 de febrero de 2021, tal como se muestra a continuación:

IMAGEN N° 6
FOLIO 12 DEL CUADERNO DE OBRA DONDE
SE OBSERVA EL ASIENTO N° 120 DE 27 DE
FEBRERO DE 2021
