**INFORME DE HITO DE CONTROL**  
**N° 19216-2021-CG/GRAN-SCC**

**CONTROL CONCURRENTENTE**  
**MUNICIPALIDAD DISTRITAL DE NUEVO CHIMBOTE**  
**NUEVO CHIMBOTE – SANTA – ÁNCASH**

**“RECUPERACIÓN DEL LOCAL ESCOLAR 88407 CON  
CÓDIGO LOCAL 572834 DEL DISTRITO DE NUEVO  
CHIMBOTE, PROVINCIA DEL SANTA, DEPARTAMENTO  
DE ANCASH”**

**HITO DE CONTROL N° 2 – VALORIZACIÓN N° 9**

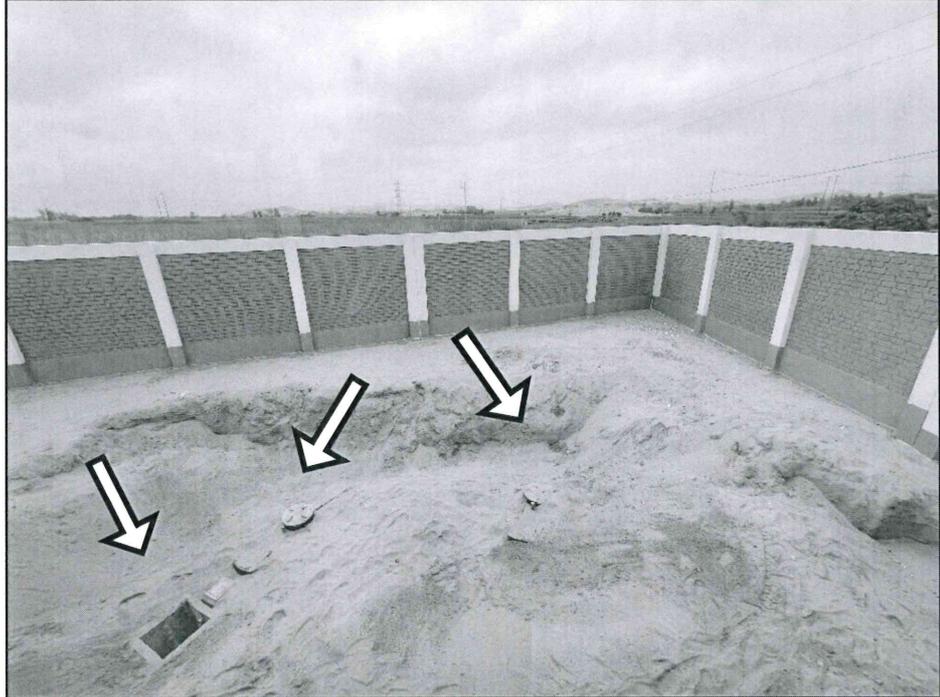
**IMAGEN N° 1**  
**DOS (2) POZOS DE ABSORCIÓN Y UNA (1) CAJA DE REGISTRO VISIBLES, CAMARA DE**  
**LODOS SIN TAPA Y SIN CUMPLIR CON EL NIVEL DE TERRENO**

Como se aprecia en las fotografías anteriores, se encuentran visibles solamente las tapas de los dos (2) tanques sépticos mejorados y una caja de lodos sin tapa, no cumpliendo lo indicado en los detalles del plano IS-07 que se muestran a continuación:

Sobre la base de lo expuesto, se tiene que el contratista habría ejecutado las partidas y componentes del sistema de agua y desagüe, sin cumplir lo dispuesto en el expediente técnico aprobado, incumpliendo el artículo 16° del Reglamento de RCC y el contrato de ejecución y contando con la conformidad de la supervisión.

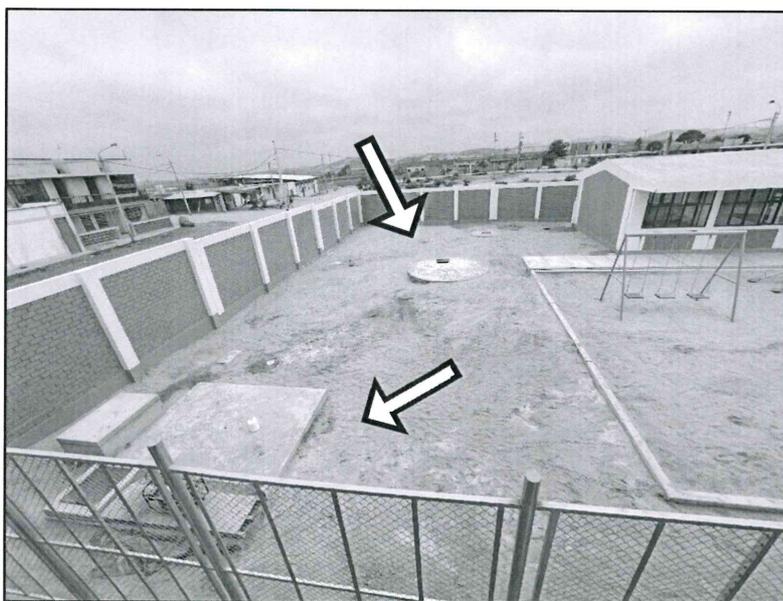
**IMAGEN N° 5**  
**POZOS DE ABSORCIÓN Y CAJA DE REGISTRO VISIBLES, CAMARA DE LODOS SIN TAPA, QUE ESTAN CONTIGUOS AL PATIO DE JUEGOS INFANTILES DEL NIVEL INICIAL Y EL CISTERNA DE AGUA SIN EL NIVEL DE TERRENO DE ACUERDO AL PLANO**

Adicionalmente, el sistema de desagüe para el nivel inicial, también hay pozos de absorción que tiene diferente ubicación a la indicada en el plano IS-07 y se encuentran sin tapas, expuestos a que se cubran de material. Además, la cisterna tampoco está de acuerdo al plano IS-10 (Ver imagen n.º 7) y no cuenta con un aislamiento contra la posible manipulación por parte del alumnado.
