INFORME DE HITO DE CONTROL
N° 19191-2021-CG/GRAN-SCC

**“EJECUCIÓN DE LA OBRA CREACIÓN DEL SERVICIO
DE PROTECCIÓN EN RIBERAS DEL RÍO CASMA
VULNERABLE ANTE EL PELIGRO, EN EL SECTOR CASA
BLANCA – HUALGAYOC, DISTRITO DE CASMA,
PROVINCIA DE CASMA, DEPARTAMENTO DE ÁNCASH”**

HITO DE CONTROL N° 4 – VALORIZACIÓN DE OBRA N° 5

PERÍODO DE EVALUACIÓN:
DEL 31 DE AGOSTO AL 13 DE SETIEMBRE DE 2021

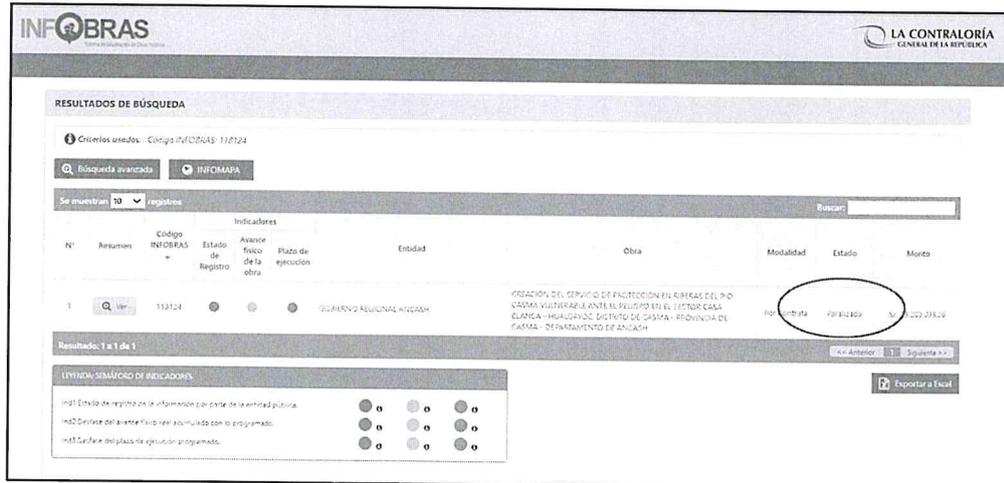
IMAGEN N° 1
INFOBRAS INDICA OBRA PARALIZADA

Al respecto, cabe indicar que a la fecha de la visita de obra 31 de agosto de 2021, se encontró la obra paralizada y de la revisión de la página de INFObras también se advierte ello en la imagen adjunta:

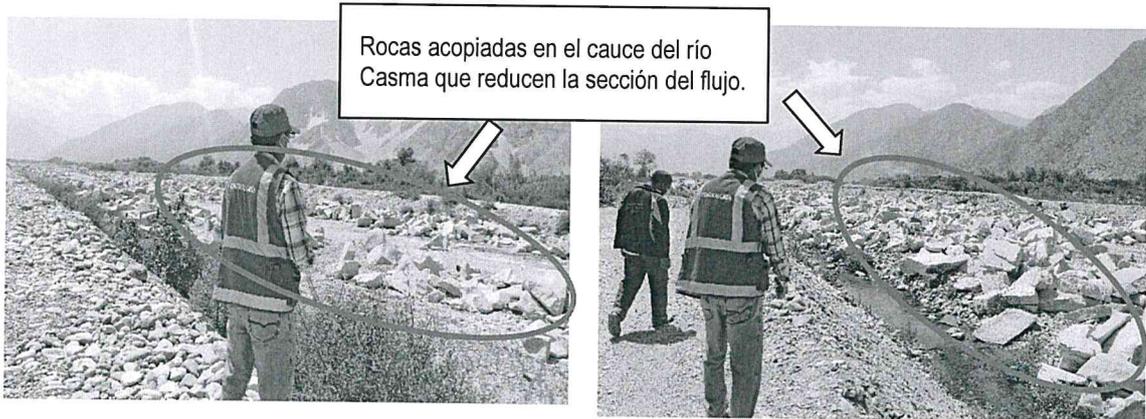
Mediante el acta de inspección física n.° 1 del servicio de control concurrente al Gobierno Regional de Ancash, realizado el 31 de agosto de 2021, se constató que la obra está suspendida y las rocas que serán colocadas en el talud de la cara mojada del dique, se encuentran acopiadas en el cauce del río y a lo largo de toda la obra, en una longitud aproximada de cinco mil doscientos ochenta (5 280) metros, tal como se muestra a continuación:

FOTOGRAFIA N° 1
SE OBSERVA ROCA ACOPIADA A LO LARGO DEL CAUCE
DEL RÍO CASMA KM 5+280.

FOTOGRAFIA N° 2
SE OBSERVA ROCA ACOPIADA A LO LARGO DEL
CAUCE DEL RÍO CASMA KM 4+640.

Es decir que, las rocas a acopiar deberían depositarse fuera del cauce del río o fuera de la cara húmeda del dique.

Es de verse, que dichas rocas ahí acopiadas generan el decremento de la capacidad hidráulica del río Casma, pudiendo generar colmatación, sedimentación y desvío del flujo hacia sectores aledaños aguas abajo, ante posibles incrementos de las precipitaciones pluviales y considerando que la obra se encuentra suspendida, por lo que dichas rocas no se utilizarían inmediatamente, más aún porque una vez levantada la suspensión entraría en curso un adicional, lo que tardaría más el retiro de dichas rocas.

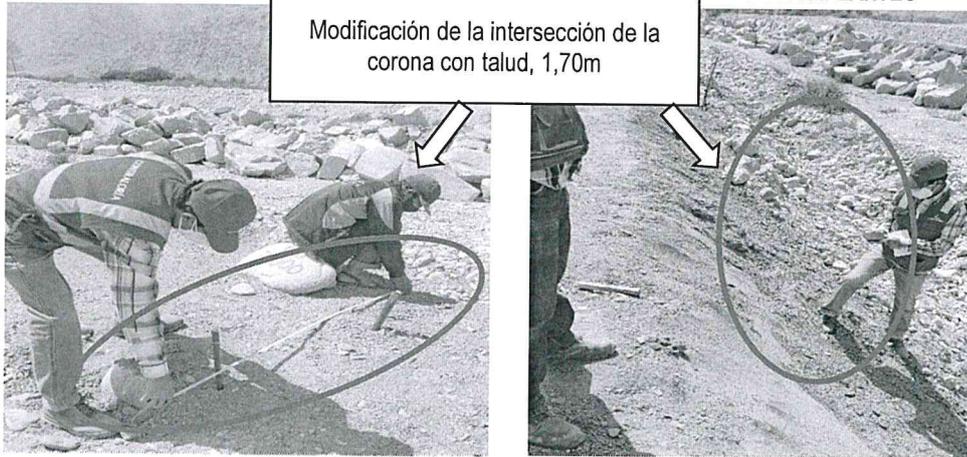
En ese sentido, en el recorrido realizado, se constató la presencia en la obra del señor Luis Socon Uriol identificado con DNI n.° 40996596 quién indicó ser el topógrafo por parte del contratista y que viene realizando un replanteo en el que señala la intersección del talud con la corona (cabeza del dique) en 1,70 m más ancho, mediante estacas de madera y banderines de plástico de color azul, con la finalidad señala, de incrementar el ángulo de reposo del talud, según se muestra en las fotografías:

FOTOGRAFIA N° 3
SE MIDIÓ LA DISTANCIA DE 1,70 METROS DESDE LA INTERSECCION DEL TALUD CON LA CORONA DE DIQUE HASTA EL BANDERIN COLOCADO DE REPLANTEO

FOTOGRAFIA N° 4
SE VERIFICÓ EL REPLANTEO DE 1,70 METROS DESDE LA INTERSECCION DEL TALUD CON LA CORONA DE DIQUE HASTA EL BANDERIN COLOCADO DE REPLANTEO

Es por ello, que según se puede ver en las fotografías adjuntas, se vendría replanteando la geometría del dique, a lo largo de toda la obra. Este posible trámite para la modificación en la geometría del dique queda evidenciada en el acta de suspensión n.° 5, donde indica en el ítem Séptimo: "(...) Mediante CARTA N° 03-2021CTC/RL del 09 de julio del 2021 de la supervisión consorcio Rio Casma se realiza la presentación del planteamiento del diseño de dique(...)".

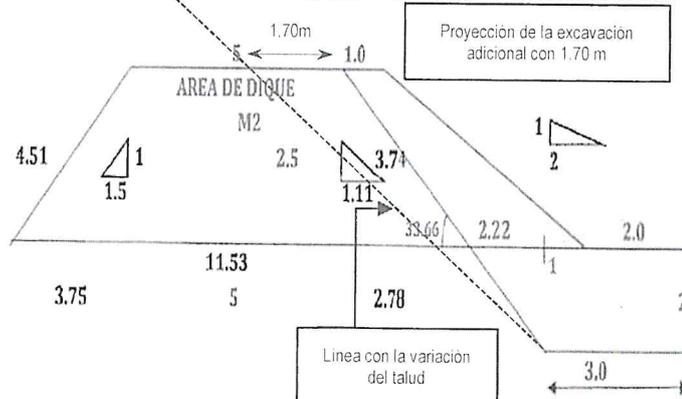
El expediente técnico indica que la inclinación del talud es 1V:1.1H (1 unidad en la vertical y 1.1 unidades en la horizontal), con la modificación planteada y teniendo en cuenta que la inclinación viene desde la uña del dique, la pendiente variaría en 1V:1.50H (1 unidad en la vertical y 1.50 unidades en la horizontal, según la comisión de control), a continuación, se adjunta un esquema con la modificación que se estaría pretendiendo realizar, según señala el topógrafo del contratista:

IMAGEN N° 2
GEOMETRÍA DE DIMENSIONES, INCLINACIÓN DEL TALUD Y ÁNGULOS DE DISEÑO, SEGÚN DISEÑO DE ENROCADO PÁGINA 187 DEL EXPEDIENTE TÉCNICO Y SEGÚN LÍNEA PUNTEADA LA MODIFICACIÓN DEL TALUD

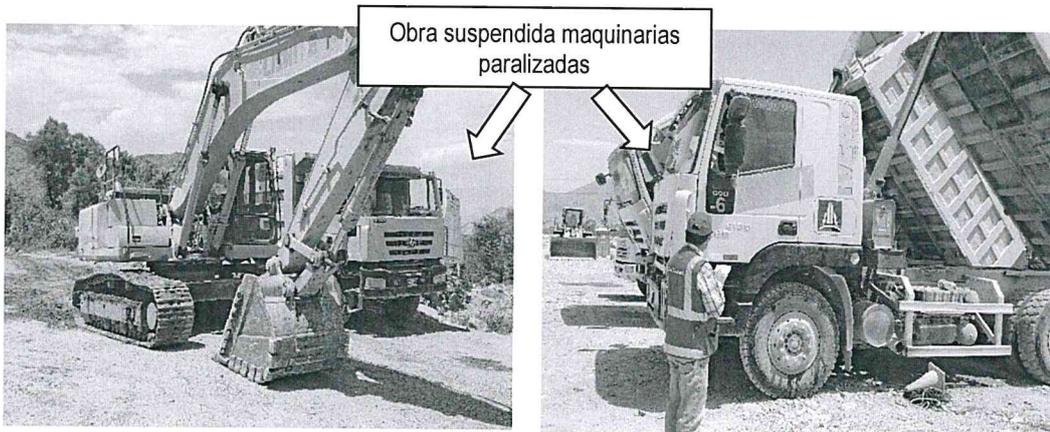
FOTOGRAFIA N° 5
SE OBSERVA MAQUINARIA PARALIZADA EN LA
CANTERA SECTOR CHOLOQUE.

FOTOGRAFIA N° 6
SE OBSERVA MAQUINARIA PARALIZADA EN EL
CAMPAMENTO DE OBRA.

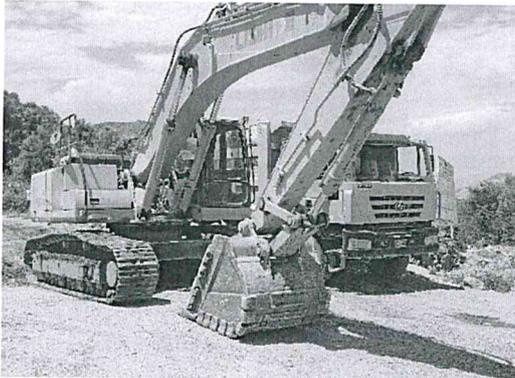
FOTOGRAFIA N° 7
PRESENCIA DE MAQUINARIA EN LA CANTERA
CHOLOQUE

Al respecto, se vendría ejecutando la partida traslado de rocas, siendo la condición de la obra "suspendida", por lo que no se estaría cautelando la correcta ejecución de la obra, al no contar con la supervisión y por lo mismo no estaría realizando los controles de calidad de las rocas extraídas y trasladadas. En ese sentido el expediente técnico en la partida **05.01, extracción de roca con explosivos**, establece:

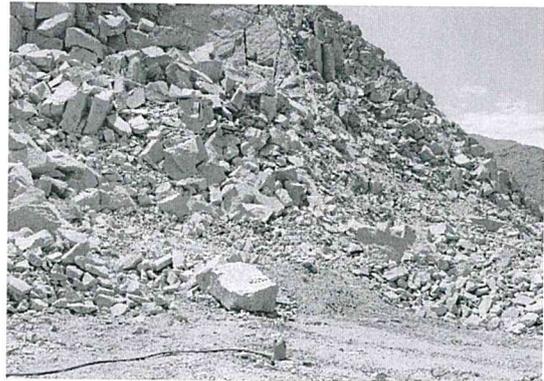
FOTOGRAFIA N° 8
CANTERA SECTOR CHOLOQUE

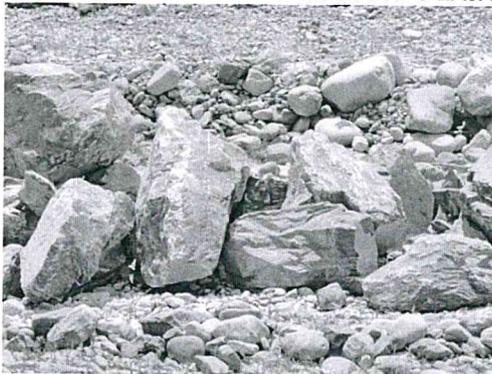
FOTOGRAFÍA N° 9

PROGRESIVA 0+00KM, PRESENCIA DE ROCAS APARENTEMENTE DE MALA CALIDAD COLOR AZULINO CON ESTRATIGRAFÍA TIPO LAJA.

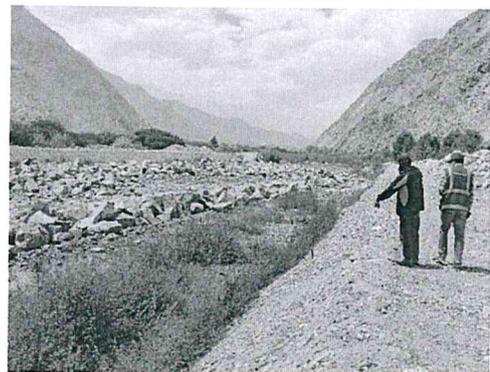
FOTOGRAFÍA N° 10

INICIO DE LOS TRABAJOS PROGRESIVA 0+200 KM

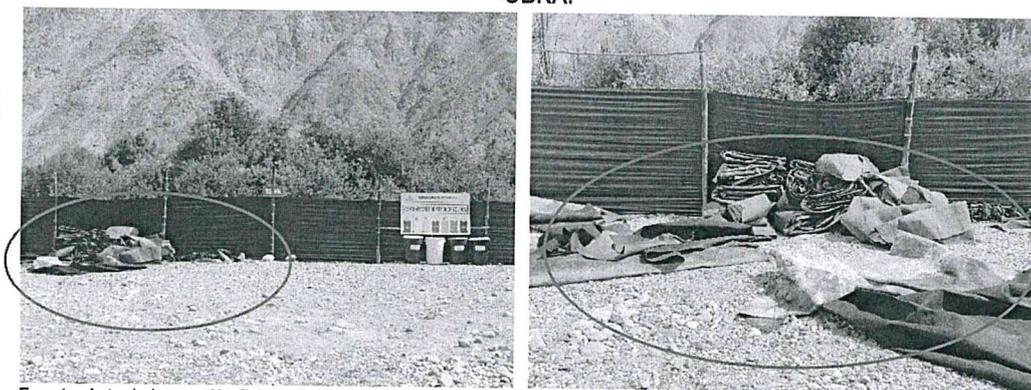
FOTOGRAFÍAS N°S 11 Y 12

VISTA DE GEOTEXTIL DETERIORADO EXTRAIDO DE DIQUE QUE NO HA SIDO ELIMINADO DE LA OBRA.

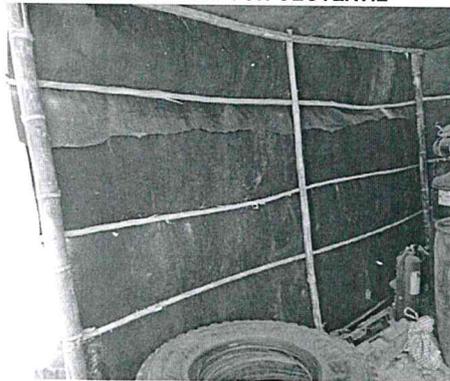
Complementariamente, según acta de inspección n.º 1, de 31 de agosto de 2021, se constató que se viene usando mantas de geotextil como forro de los muros y en pisos en los vestuarios y otros ambientes del campamento, según se muestran en las fotografías:

FOTOGRAFÍA N° 13
FORRADO DE PISO Y PAREDES DE AMBIENTES DEL CAMPAMENTO CON GEOTEXTIL

Dicho material, está constituido por fibras de poliéster¹⁵ punzonado, pudiendo resultar un material contaminante para la piel y los ojos, al respecto las especificaciones técnicas

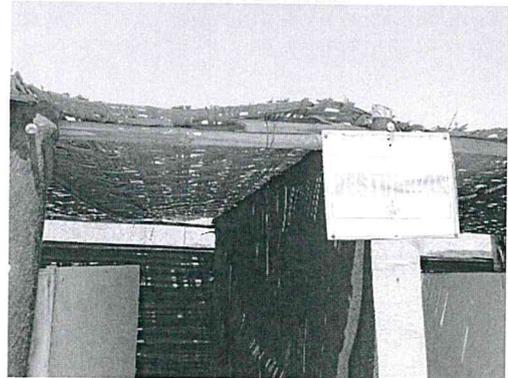
FOTOGRAFÍA N° 14
FORRADO DE PISO Y PAREDES DE VESTUARIOS CON GEOTEXTIL
