**INFORME DE HITO DE CONTROL**  
**N° 5148-2021-CG/GRCA-SCC**

**CONTROL CONCURRENTENTE**  
**MUNICIPALIDAD DISTRITAL DE ICHOCAN**  
**ICHOCAN - SAN MARCOS - CAJAMARCA**

**"OBRA: MEJORAMIENTO DE LA TRANSITABILIDAD**  
**VEHICULAR Y PEATONAL EN LA LOCALIDAD DE ICHOCÁN,**  
**DISTRITO DE ICHOCÁN - SAN MARCOS - CAJAMARCA-II**  
**ETAPA"**

**HITO DE CONTROL N°3 - EJECUCIÓN CONTRACTUAL - INICIO Y**  
**VALORIZACIÓN DE OBRA N° 01**

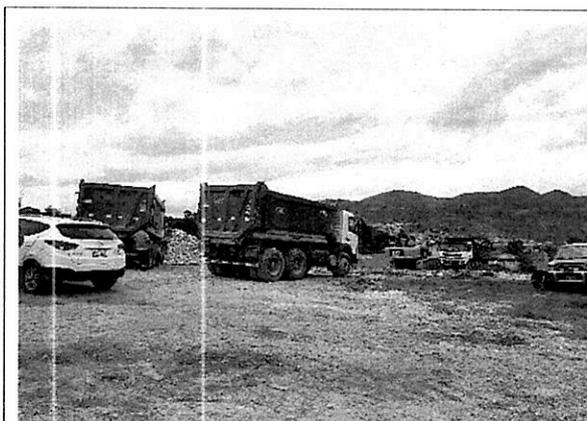
Al respecto, de la inspección física, se advierte que esta partida aún no ha sido ejecutada conforme a lo requerido por las especificaciones técnicas del Expediente Técnico, tal como podemos apreciar en las siguientes imágenes, donde los equipos y maquinaria pesada se encuentran instalados en una zona que no reúne las condiciones apropiadas para albergarlos.

**Fotografía n.º 1:** Lugar de patio de máquinas temporal, según lo indicado por representantes del Contratista, no se aprecia señalización.

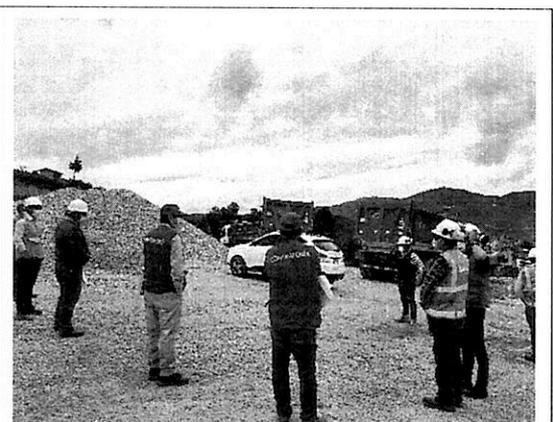
**Fotografía n.º 2:** Vista de otro ángulo de patio de máquinas, reunidos equipo auditor conjuntamente con el Gerente de Infraestructura, Supervisor de la obra, Residente de la Obra y otros técnicos del consorcio supervisor y contratista.

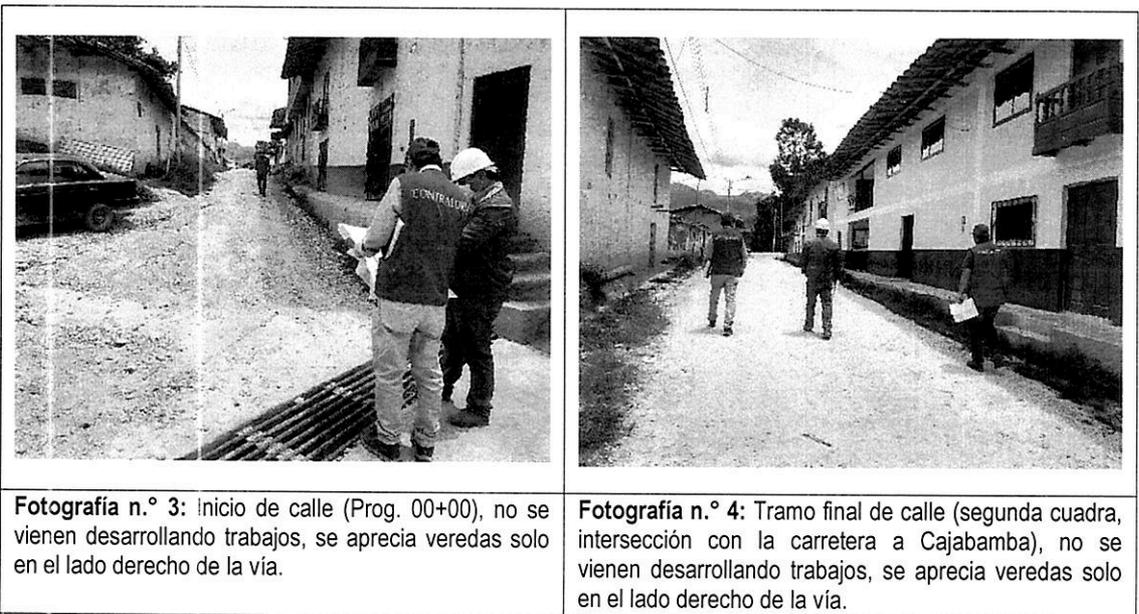
Al respecto, se pudo advertir que, en la mencionada calle a intervenir, a la fecha de la inspección física, no se ha realizado trabajo alguno conforme a lo señalado en la especificación técnica de la precitada partida, tal como se muestra en las siguientes imágenes.

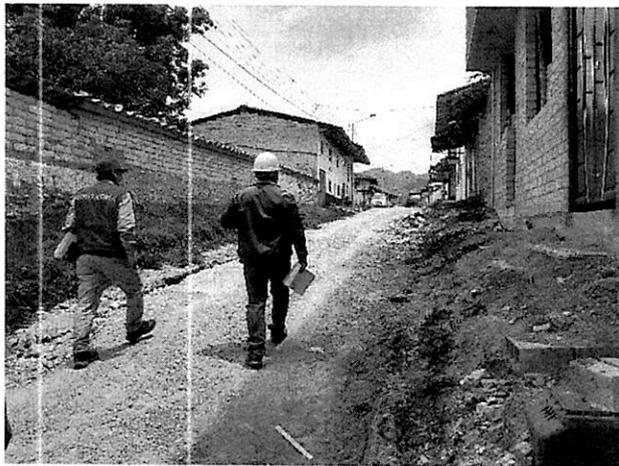
No obstante, de la inspección física, se pudo advertir que no se ha realizado trabajo alguno conforme a lo requerido en la especificación técnica para la ejecución de la mencionada partida, para mayor ilustración del estado situacional de la vía se muestra las siguientes imágenes:

**Fotografía n.º 5:** Se aprecia que, en esta calle a intervenir, aún no se ha realizado trabajos de limpieza superficial para el trazo y replanteo de la subrasante.

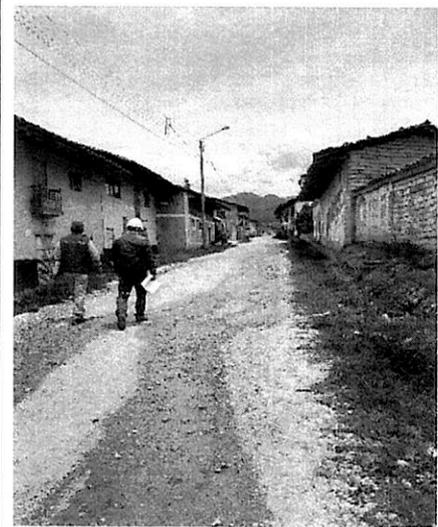
**Fotografía n.º 6:** Otra vista de la calle a intervenir donde se aprecia que, aún no se ha realizado trabajos de limpieza superficial para el trazo y replanteo de la subrasante.

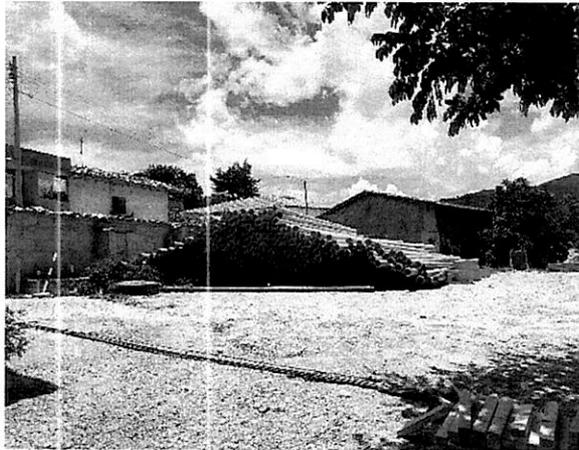
**Fotografía n.º 7:** Tubería PVC desagüe de 6", apilada inadecuadamente y a la intemperie.

Al respecto, se tiene que, para el caso del almacenamiento de la tubería de desagüe, la misma que según el Contratista, utilizará para la reposición de la tubería de la red colectora del sistema de alcantarillado, el fabricante de la marca "Tigre", en su catálogo de infraestructura<sup>5</sup>, recomienda que para el almacenamiento se deben tomar las siguientes consideraciones:

- El lugar escogido debe estar nivelado, plano y libre de piedras.
- Los tubos deben ser apilados en posición horizontal y librando las campanas de todo contacto para evitar deformaciones.
- En el almacenaje temporal las tuberías deben ser apiladas cerca al lugar de su utilización. El terreno destinado al almacenamiento debe ser de fácil acceso y libre de acciones de agentes que puedan causar cualquier daño a la tubería.
- Las tuberías deben apilarse de manera ordenada clasificándolas de acuerdo a su longitud, medida, presión, tipo de junta o color según lo considere el supervisor de obra, esto para brindar mayor facilidad de manejo e identificación.
- Se debe colocar apoyos cada 1.5 metros a los largo de la primera cama de las tuberías, como se observa en la figura 01.]

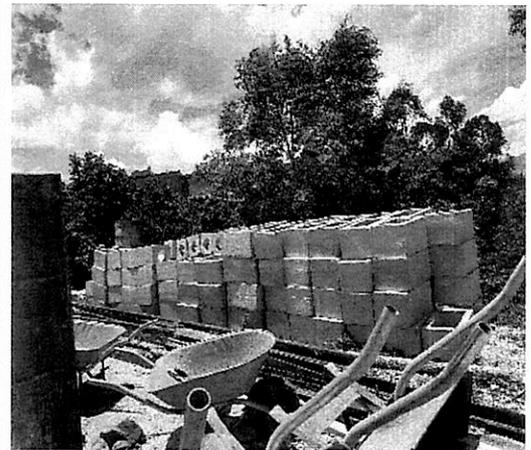
**Fotografía n.º 8:** Cajas de concreto domiciliarias para desagüe apiladas.

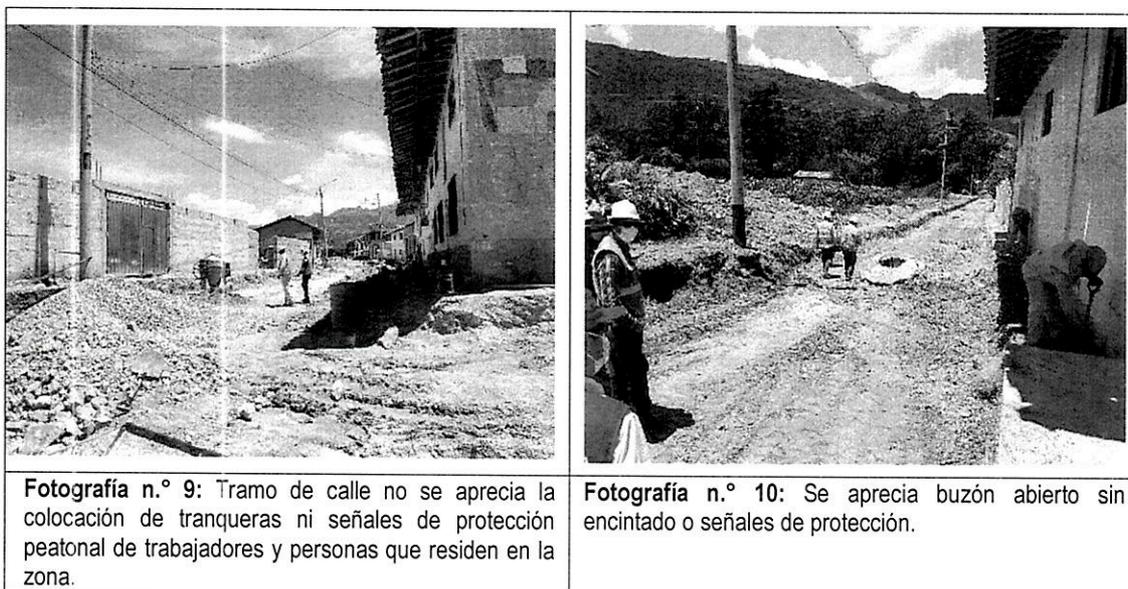
Durante la visita a Obra, realizada por la Comisión de Control, el día 9 de febrero de 2021, según consta en Acta n.° 004-2021-CG/GRCA-SCC-MDI-H3, se pudo advertir que, en diferentes tramos de las calles de intervención de la obra, no se colocaron tranqueras ni señalizaciones de protección peatonal de trabajadores y pobladores, tal como se observa en las siguientes fotografías:

Al respecto, es de precisar que, en las anotaciones del cuaderno de obra de fecha 9 de febrero de 2021, la supervisión, no consigna u observa la falta de señalización o demarcaciones de seguridad en la obra, ello tomando en consideración que el Expediente Técnico ha contemplado la ejecución de la partida de señalización, en cuya especificación técnica describe el procedimiento de demarcación y delimitación, para seguridad de los vecinos y transeúntes de la zona; asimismo, el contrato de ejecución de obra ha estipulado penalidades diarias por la no adopción de medidas de seguridad y señalización.
