**INFORME DE HITO DE CONTROL
N° 10276-2021-CG/GRCA-SCC**

**OBRA: "RECONSTRUCCION DEL SISTEMA DE AGUA
POTABLE Y SANEAMIENTO BÁSICO DE LA LOCALIDAD DE
POROPORO DEL DISTRITO DE ICHOCAN - PROVINCIA DE
SAN MARCOS REGIÓN DE CAJAMARCA"**

**HITO DE CONTROL N° 2: INICIO DE EJECUCIÓN DE OBRA
– VALORIZACIÓN N.º 01**

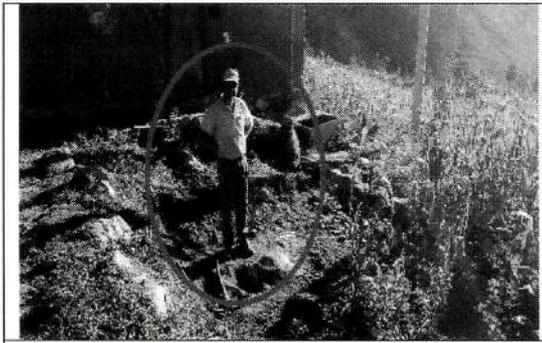
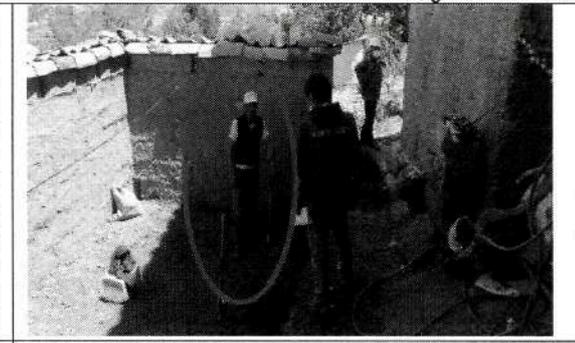
Durante la inspección física realizada a la obra los días 14, 15 y 16 de abril de 2021⁴, se verificó que el personal obrero no está usando su equipo de protección personal (EPP) completo, tal como se muestra en las siguientes imágenes:

<p>Foto n.º 01: Personal sin EPP completo (sin zapatos punta de acero, casco, uniforme de trabajo, lentes y mascarillas).</p>	<p>Foto n.º 02: Personal sin EPP completo (sin zapatos punta de acero, casco, uniforme de trabajo, lentes y mascarillas).</p>

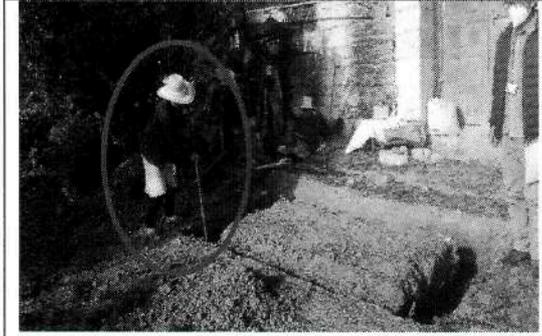
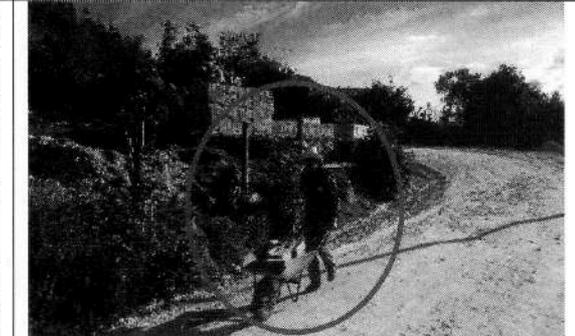
<p>Foto n.º 03: Personal sin EPP completo (sin zapatos punta de acero, casco, uniforme de trabajo, lentes y mascarillas).</p>	<p>Foto n.º 04: Personal sin EPP completo (sin zapatos punta de acero, casco, uniforme de trabajo, lentes y mascarillas).</p>

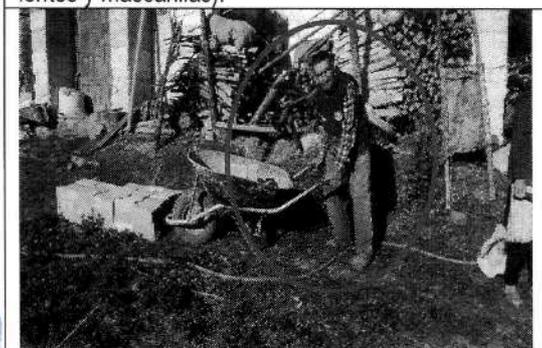
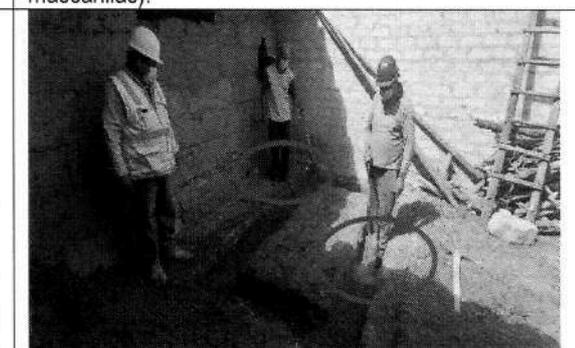
<p>Foto n.º 05: Personal sin EPP completo (sin zapatos punta de acero, casco, uniforme de trabajo, lentes y mascarillas).</p>	<p>Foto n.º 06: Personal sin EPP completo (sin zapatos punta de acero, uniforme de trabajo y lentes).</p>

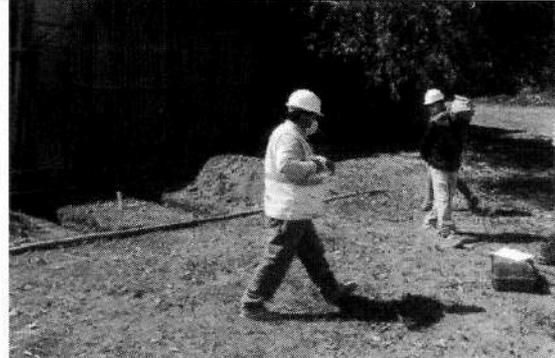
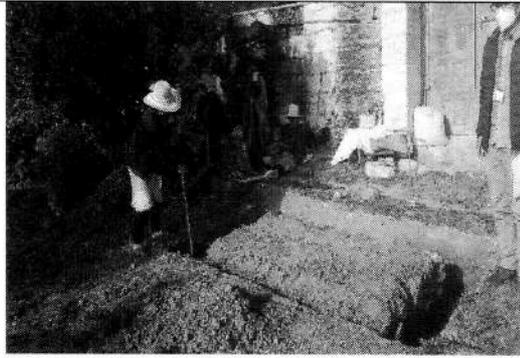
Lo relatado, se muestra en las siguientes imágenes:

<p>Foro n.º 07: Se verifica que en los trabajos que se está realizando no hay señalizaciones o carteles de prevención e informativos.</p>	<p>Foro n.º 08: Se verifica que en los trabajos que se está realizando no hay señalizaciones o carteles de prevención e informativos.</p>
