INFORME DE HITO DE CONTROL
N° 10382-2021-CG/GRCA/SCC

**“EJECUCIÓN DE OBRA: MEJORAMIENTO DEL SERVICIO
DE AGUA PARA RIEGO DEL CANAL PRINCIPAL REQUE Y
SUS LATERALES LA CLAKE, REPERTOR Y MAGNAL,
DISTRITO DE REQUE-CHICLAYO-LAMBAYEQUE”**

HITO DE CONTROL N° 2: EJECUCION CONTRACTUAL

**PERÍODO DE EVALUACIÓN DEL HITO DE CONTROL:
DEL 18 DE NOVIEMBRE DE 2020 AL 28 DE FEBRERO DE 2021**

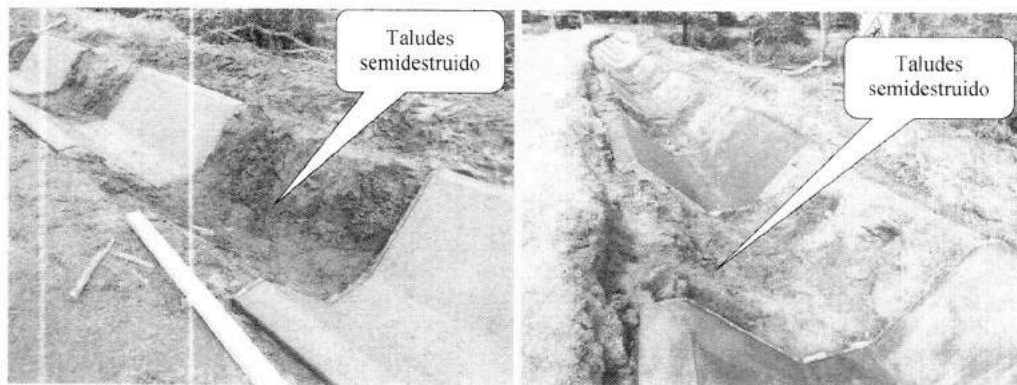
- Del mismo modo, en el canal de riego Clake, se constató un deficiente proceso constructivo relacionado a la excavación, relleno compactado, corte y refino de caja de canal, observándose taludes donde no se aprecia la arena como material de relleno, así como material contaminado con presencia de raíces y tierra agrícola.

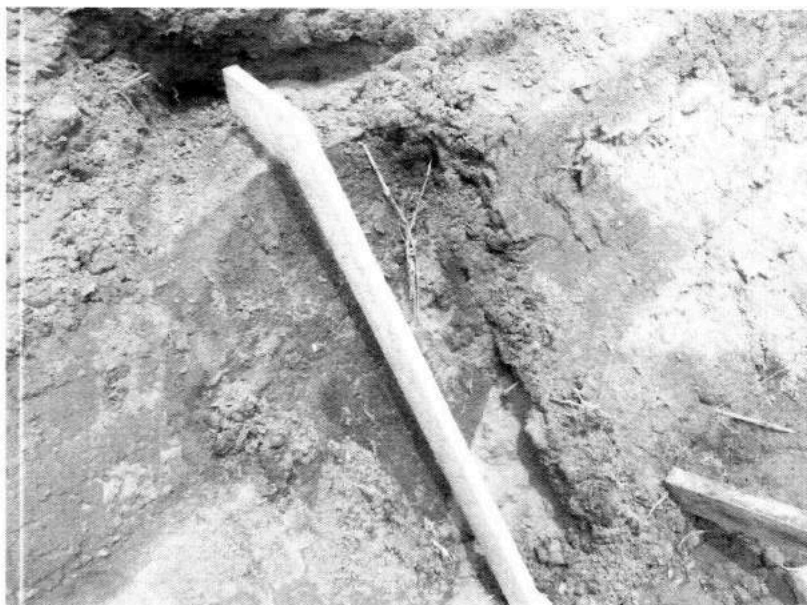
Talud con presencia de tierra agrícola y también se ve la existencia de raíces en el canal de riego Clake. [...].

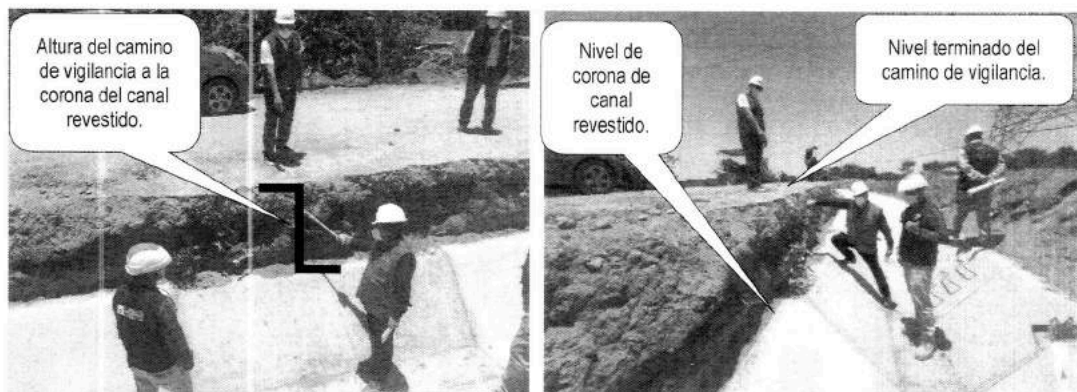
Imagen n.º 04: Verificando en el canal Clake, la altura que existe desde el nivel terminado del punto de corona del canal revestido hasta el nivel terminado del camino de vigilancia.

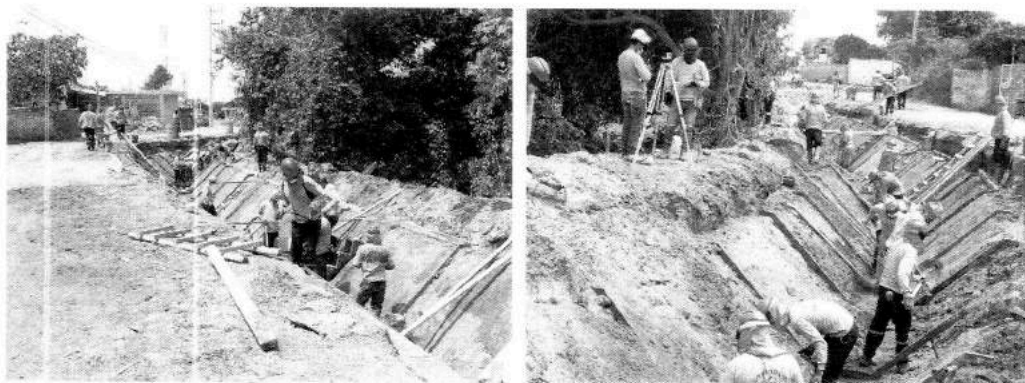
- De igual forma en el canal de riego Reque Tramo C, se constató un deficiente proceso constructivo relacionado a la excavación, relleno compactado, corte y refine de caja de canal, observándose desde el Krn 0+949 hasta el Partidor (Lugar donde inician los canales de riego Magnal y Repertor) taludes donde no se aprecia la arena como material de relleno, así como material contaminado con presencia de raíces y tierra agrícola. También se verificó que la caja de canal no guarda las dimensiones especificadas en los planos.

Personal realizando labores de perfilado y refine de caja de canal de riego Reque Tramo C.

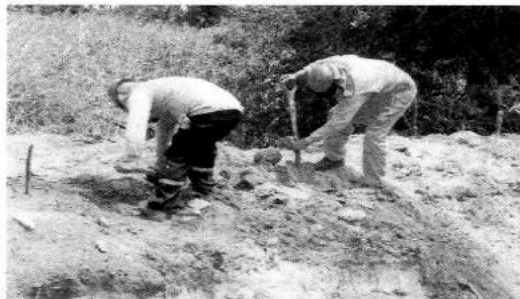
Se observa 2 peones utilizando material contaminado (presencia de raíces, piedras y tierra agrícola) para realizar el relleno, refine y perfilado de los taludes de la caja hidráulica del canal de riego Reque Tramo C.

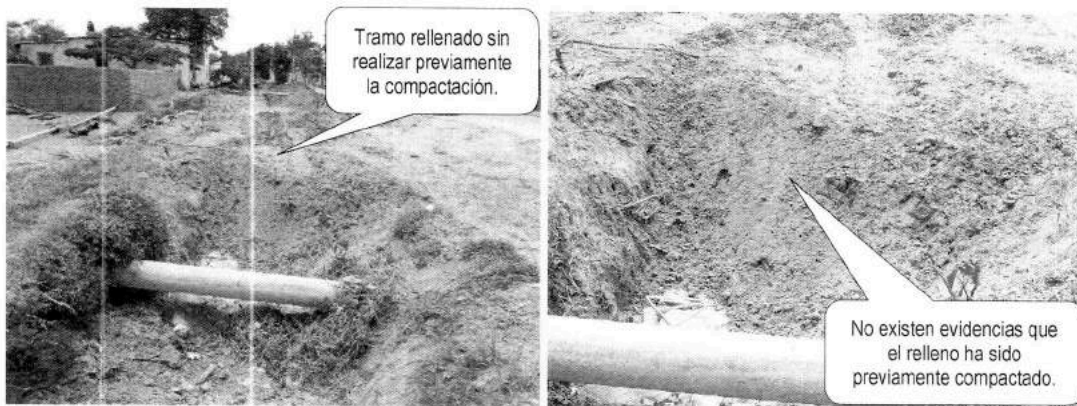
Del mismo modo en el canal de riego Reque Tramo C, se pudo constatar un tramo de canal relleno con material de préstamo, el cual no cumple con las especificaciones técnicas que manifiesta que el relleno será compactado en capas con espesores máximos de 20 centímetros, tal como lo muestran las siguientes imágenes:

Imagen n.º 07: En el canal de riego Reque Tramo C, se puede observar que el material de relleno de la caja del canal se viene colocando dentro del canal excavado el cual no está compactado y libre de escombros y vegetación.

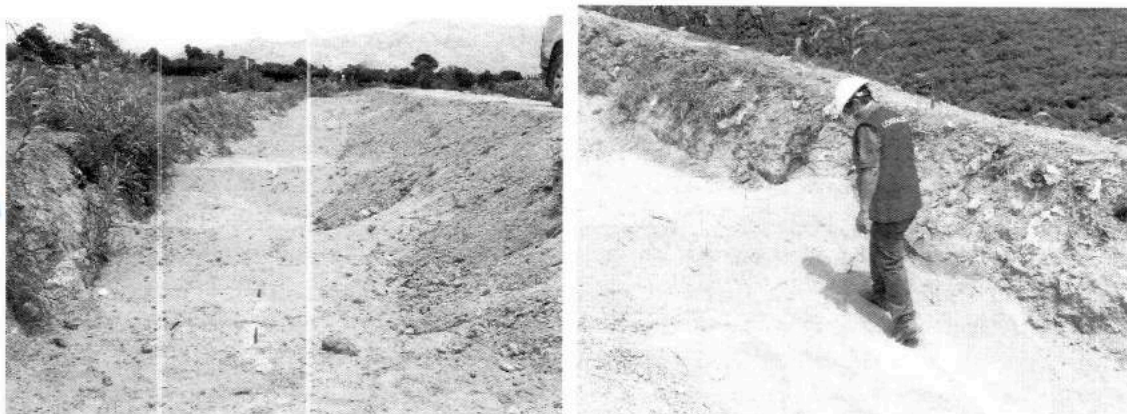
- De la visita de inspección al canal de riego Magnal, se pudo constatar con respecto al relleno de la caja de canal con material de préstamo, que este no muestra indicios de haber sido compactado por el rodillo, tal y como se muestra en las siguientes imágenes:

Tramo de canal de riego Magnal, el cual se encuentra en la fase de relleno compactado de caja de canal. Sin embargo, de la verificación realizada se puede manifestar que existen indicios que no está compactado ya que a simple vista se muestra arena suelta donde las pisadas del calzado se hunden.

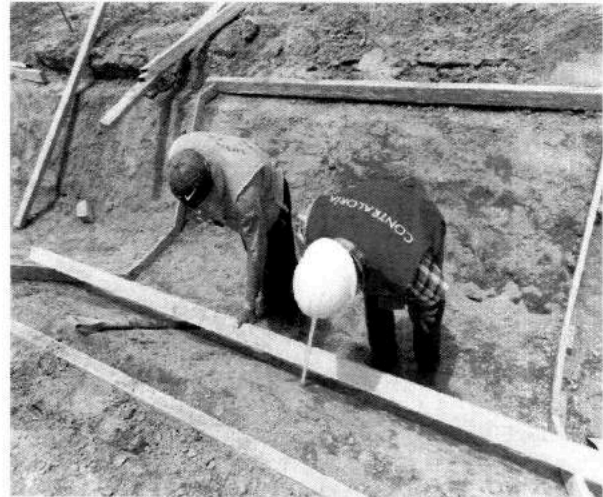
Del mismo modo, en la visita de inspección física de la obra, al realizar el alineamiento en algunos paños del canal de riego Clake que se encontraban listos para ser revestidos, se constató que no existe uniformidad de alineamiento de taludes, encontrándose espesores de 5.50 centímetros, cuando las especificaciones técnicas establecen que el espesor del concreto en los canales de riego debe ser 7.5 centímetros, lo cual se dejó advertido en el acta suscrita, tal y como se aprecia en las siguientes imágenes:

Imagen n.º 11: Verificando el espesor para el vaciado de concreto en los taludes de canal, constatándose espesores de 5.50 centímetros.

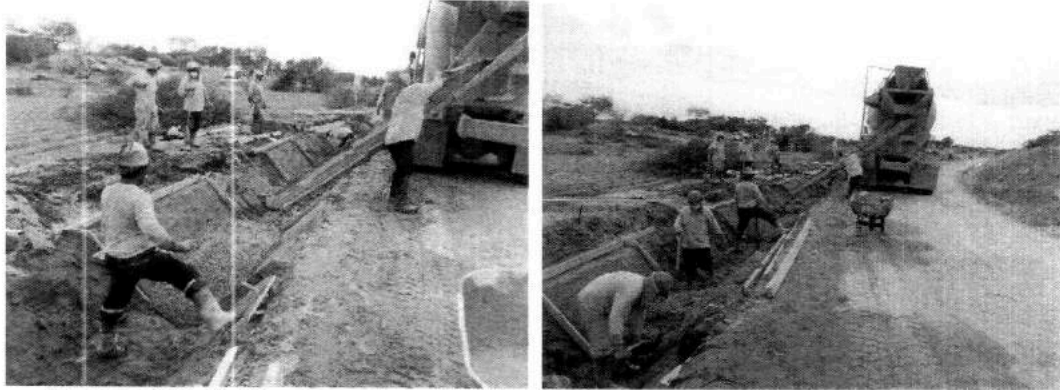
kg/cm² (E=0.075M), Inc. Cerchas, 2 m³/seg”, no se viene empleando el Minicargador bobcat 70 HP, 0.5 Yd³ y el Vibrador de concreto 4 HP 1.25”, tal y como se evidencia en las siguientes imágenes:

Imagen n.º 17: Verificando en el canal de riego Clake, que en el vaciado de concreto no utilizan el Minicargador bobcat 70 HP, 0.5 Yd³.

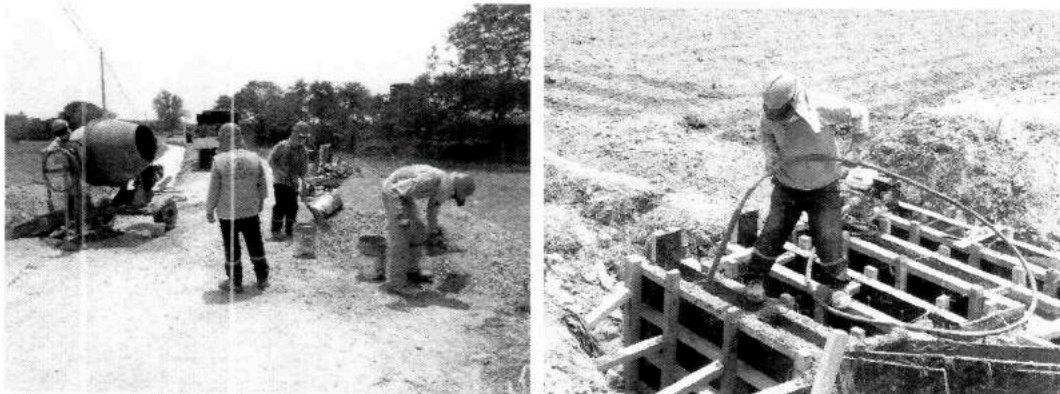
Imagen n.º 18: Verificando en el canal de riego Clake la construcción de una Toma Predial (Obra de arte) en el KM 0 + 335, observándose que en el vaciado de concreto no se viene empleando el Minicargador bobcat 70 HP, 0.5 Yd³ y el Concreto Premezclado F’c=210 Kg/cm².

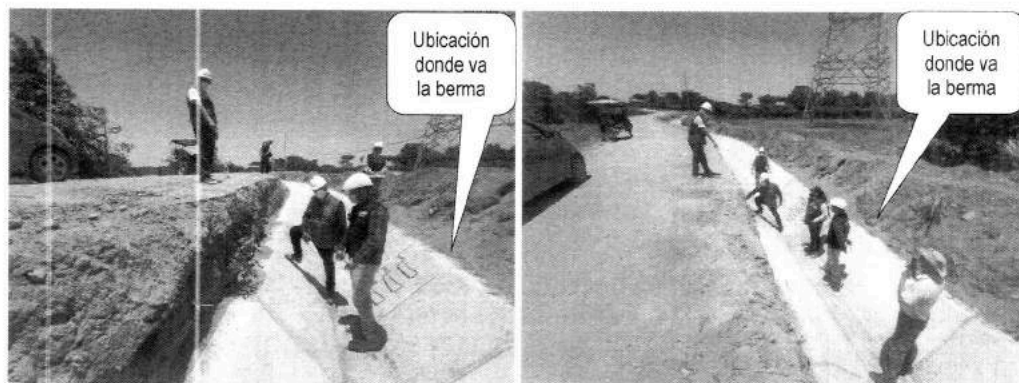
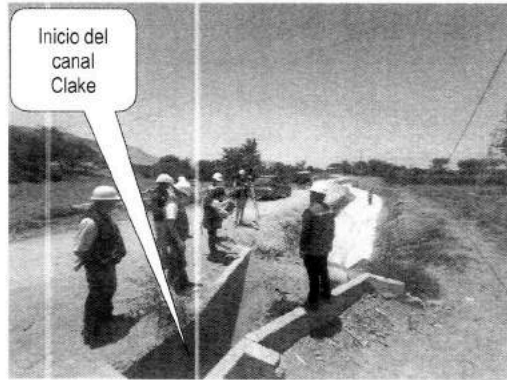
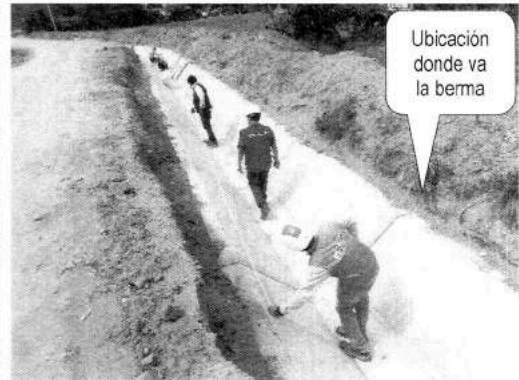
En los movimientos de tierra se ha podido establecer que la "Partida 03.02.06 Conformación de bermas y afirmado (E=0.10)", presenta un avance acumulado de 3070 m2 valorizado en la Valorización n.º 2, sin embargo, de la inspección física de obra no se evidenció el desarrollo de esta partida, puesto que no se realizó la conformación y afirmado de la berma del canal Clake, tal y como se puede evidenciar en las siguientes imágenes:

Imagen n.º 21: Se verifico que no existe ningún trabajo desarrollado sobre conformación de bermas y afirmado

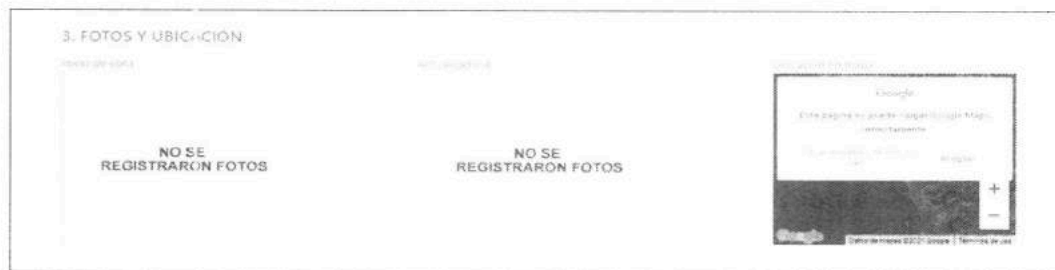
- En el Ítem 3 - Fotos y Ubicación; no se ha registrado ninguna toma fotográfica de la obra; tal como se muestra en la imagen siguiente:
