INFORME DE HITO DE CONTROL
N° 24059-2021-CG/GRCA-SCC

**“OBRA: “MEJORAMIENTO DE LOS SERVICIOS ACADÉMICOS
Y ADMINISTRATIVOS DE LA UNIVERSIDAD NACIONAL DE
JAÉN, DISTRITO DE JAÉN, PROVINCIA DE JAÉN,
DEPARTAMENTO DE CAJAMARCA – I ETAPA”**

HITO DE CONTROL N° 2
“RECEPCIÓN DE OBRA”

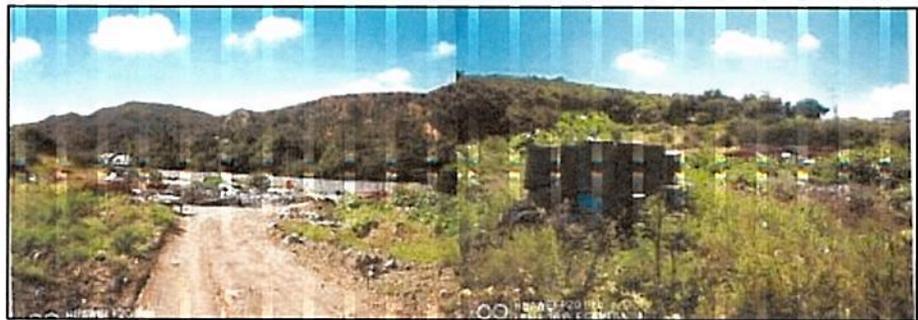
"(...)
-Deficiencias en la limpieza y disposición segura de los diversos tipos de residuos generados en obra en su totalidad, así como en las áreas aprovechadas para el desarrollo de las actividades y procesos de construcción tanto interna como externa; encontrando diversos materiales, escombros y residuos de construcción, almacenados, mezclados y dispuestos inadecuadamente; dentro de ellos los residuos peligrosos (como cilindros de lubricantes y grasas, RC 250 cilindros de asfalto, equipos y maquinaria malograda o deteriorada, restos de PVC, bolsas y sacos jumbo para cemento, bloques de concreto y cemento...pinturas, entre otros) (...)

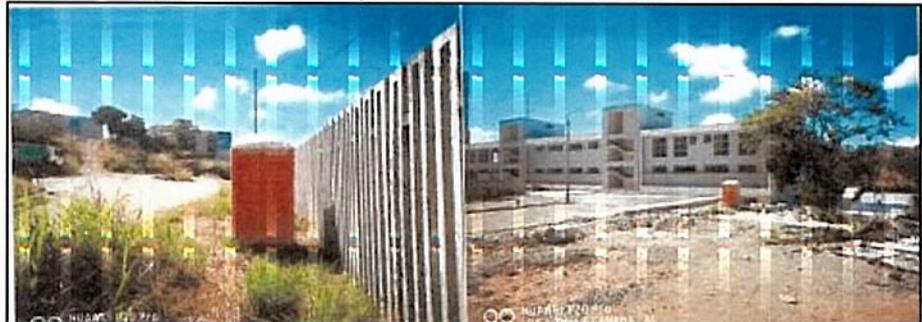
"(...)
-Deficiencias en la desinstalación, desmantelamiento y retiro de obra de los baños químicos, colocados en diferentes frentes de obra, considerando la gestión y disposición adecuada de los efluentes generados en dichos baños por una EPS.

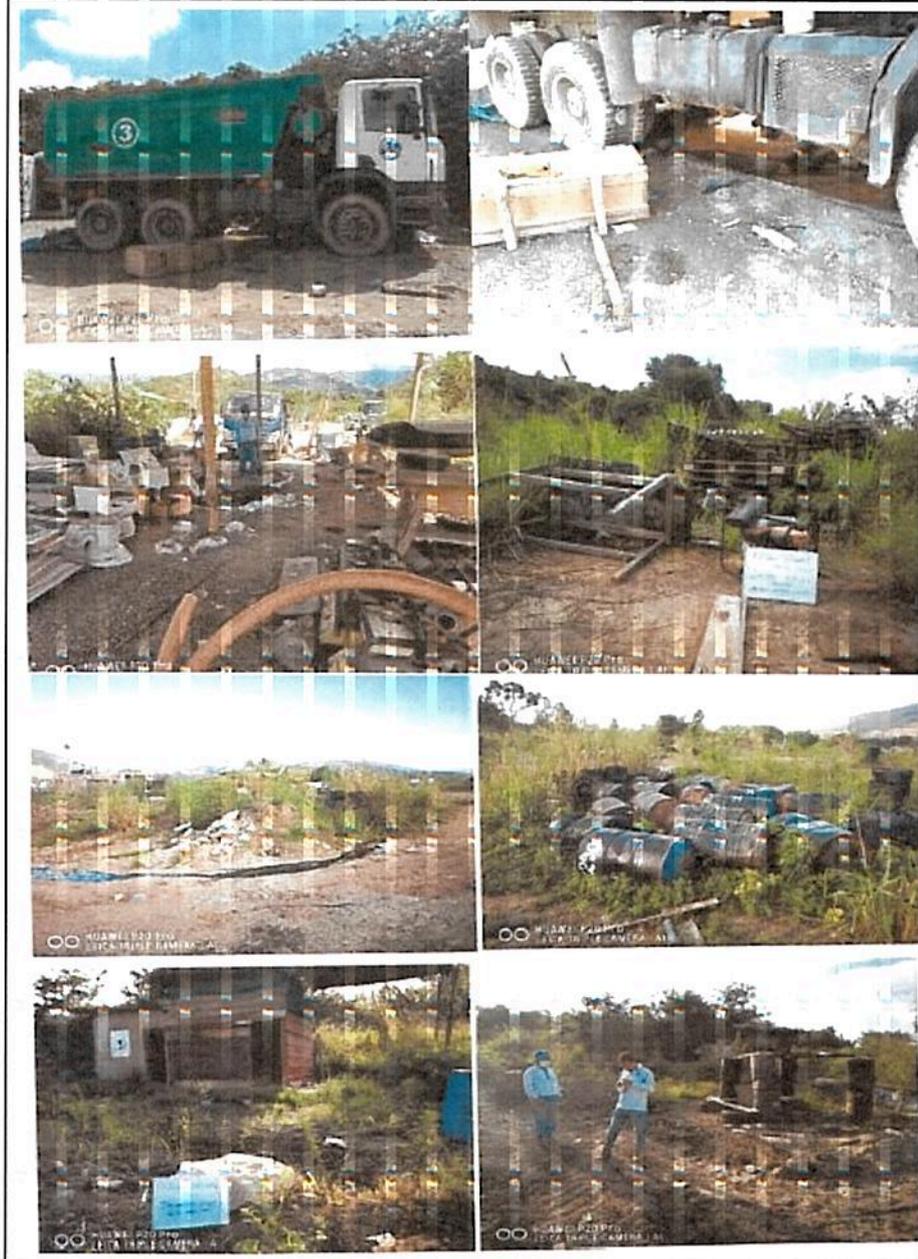
-Deficiencias en el retiro, disposición y eliminación de suelo contaminado con lubricantes, grasas, combustibles, cemento, bloques de instalaciones y otros residuos peligrosos, principalmente en las áreas utilizadas como patio de máquinas (zona noreste y sureste), áreas de almacenamiento temporal inadecuado de cilindros de lubricantes y grasas; así como en las rutas de los vehículos y maquinarias utilizadas en obra.

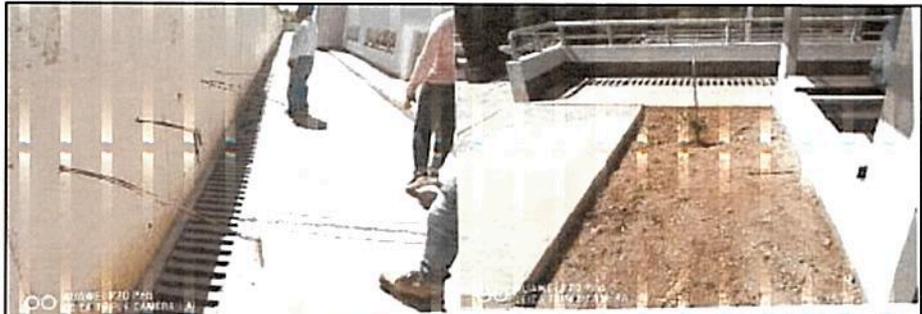
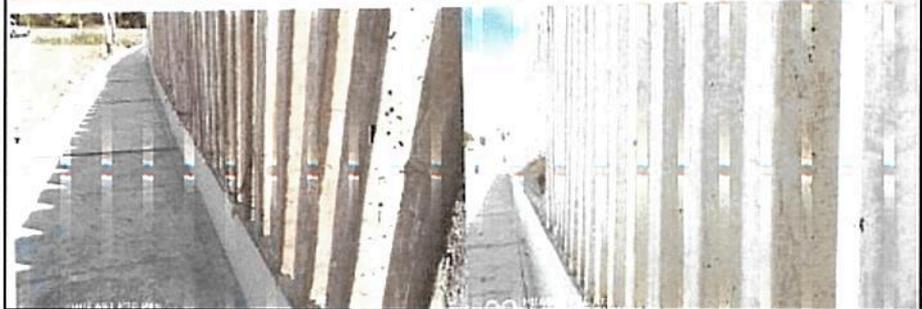
-Deficiente retiro y eliminación de alambres, fierros y demás elementos punzocortantes, colocados en los muros de contención en las zonas posteriores a las infraestructuras construidas, cerco perimétrico, jardines, áreas verdes y diversos espacios dentro de la obra, representando un riesgo a las personas que circulan alrededor de dichas áreas.

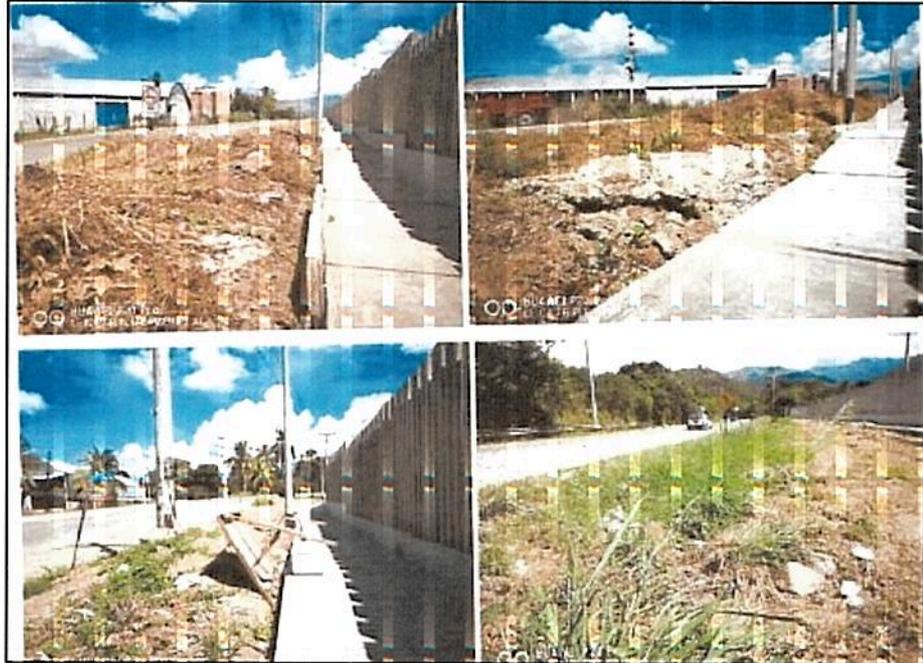
-Deficiente limpieza, eliminación y disposición adecuada de montículos de tierra, residuos de construcción, y demás materiales y residuos de obra, a lo largo del cerco perimétrico de la parte frontal del campus universitario.

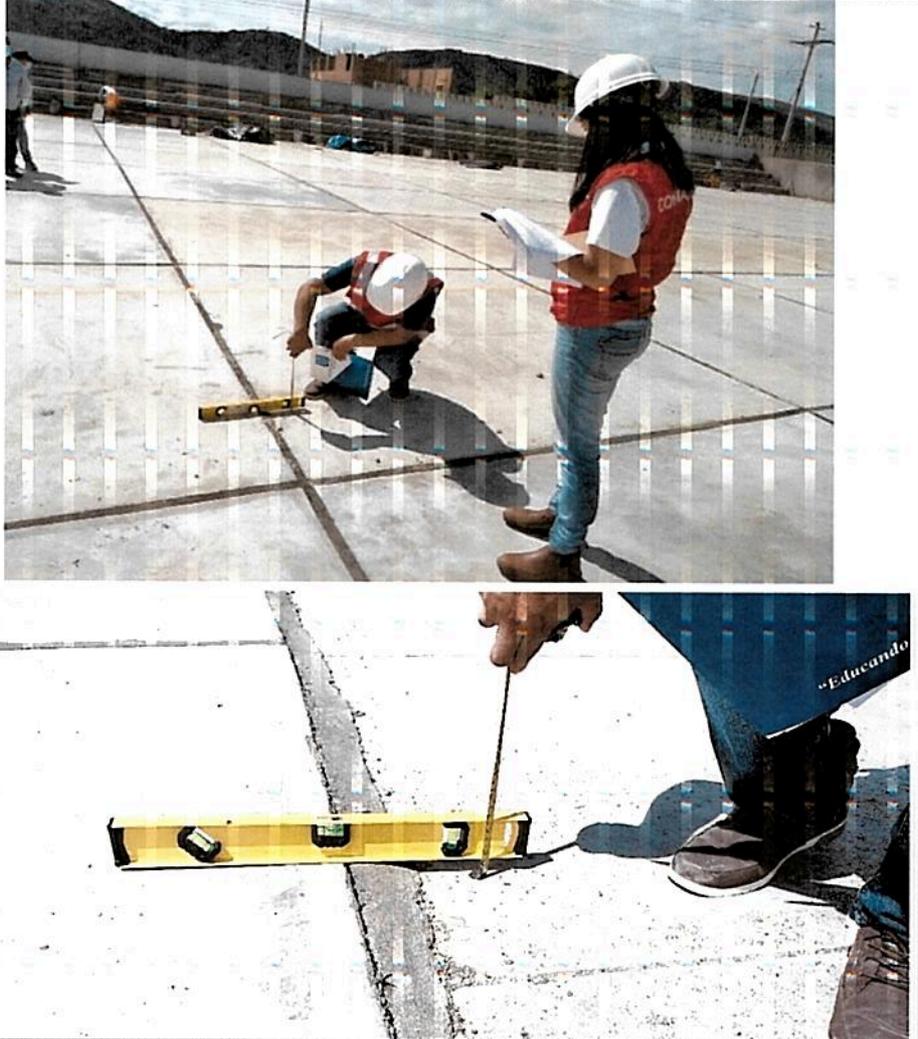
<p>OBSERVACIÓN FORMULADA POR EL COMITE:</p>	<p>2. PLATAFORMA DEPORTIVAS 1 Y 2 NIVEL 630.00 Se puede denotar en los paños, asentamientos diferenciados, los mismos que crean un desnivel con los empalmes mayores a dos centímetros a su mayoría.</p>
<p>ESTADO ACTUAL DE LA OBSERVACIÓN VERIFICADO POR LA COMISIÓN:</p>	<p>Durante la visita de inspección, se pudo evidenciar asentamientos diferenciados (desnivel entre paños de losa de C°) de aproximadamente 1.5 cm, en paños de concreto de la parte central de la losa deportiva n.º 1 (nivel 630) al costado de la biblioteca, según se muestra en las siguientes fotografías:</p>
<p>EVIDENCIAS FOTOGRÁFICAS:</p>

<p>COMENTARIO DE LA COMISIÓN:</p>	<p>Al respecto, es preciso mencionar que, los asentamientos de una estructura pueden deberse al resultado de la compactación deficiente del suelo y/o rellenos; los que, a su vez, repercute en el comportamiento de la estructura, como se indica en el numeral "12.08.02.01.02 Relleno y apisonado con material propio seleccionado en capas de 0.30 M/C EQUIPO", del rubro "12.08 plataforma deportiva", de las Especificaciones Técnicas del Expediente Técnico, el cual señala: "(...) El contratista deberá tener muy en cuenta que el proceso de compactación eficiente garantiza un correcto trabajo de los elementos de cimentación y que <u>una deficiente compactación repercutirá en el total de los elementos estructurales.</u>" (resaltado y subrayado agregado)</p>

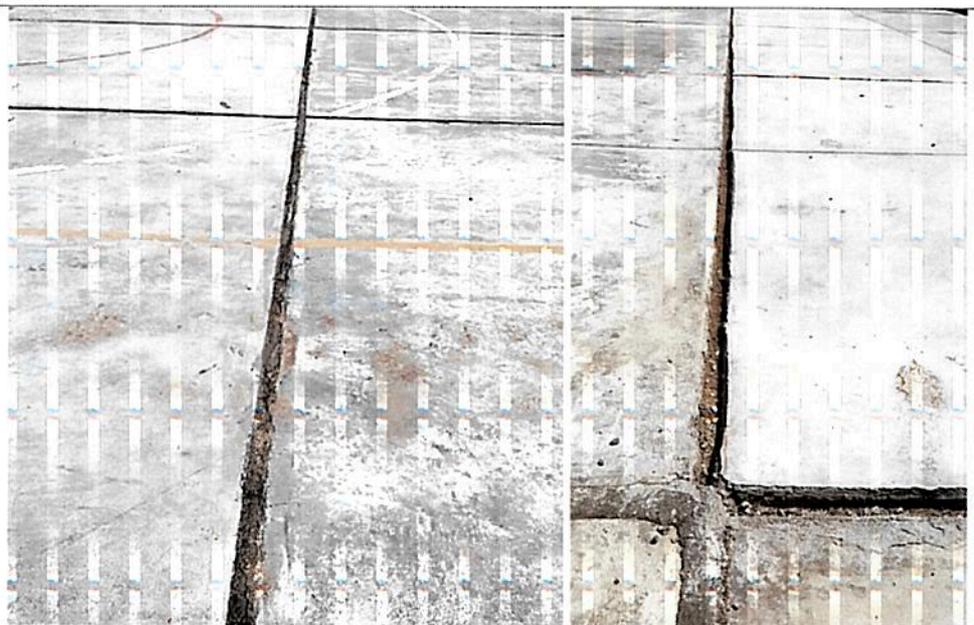
<p>OBSERVACIÓN FORMULADA POR EL COMITE:</p>	<p>2. PLATAFORMA DEPORTIVAS 1 Y 2 NIVEL 630.00 <i>En el relleno de juntas con asfalto, se puede denotar una vejez prematura con baja calidad y deficiente colocación, además con la presencia de vegetación.</i></p>
<p>ESTADO ACTUAL DE LA OBSERVACIÓN VERIFICADO POR LA COMISIÓN:</p>	<p>Se evidenció que, el relleno y sellado con asfalto en juntas de la plataforma deportiva n. 1, presenta deterioro prematuro y deficiente sellado de juntas, como se puede evidenciar en las siguientes fotografías:</p>
<p>EVIDENCIAS FOTOGRÁFICAS:</p>

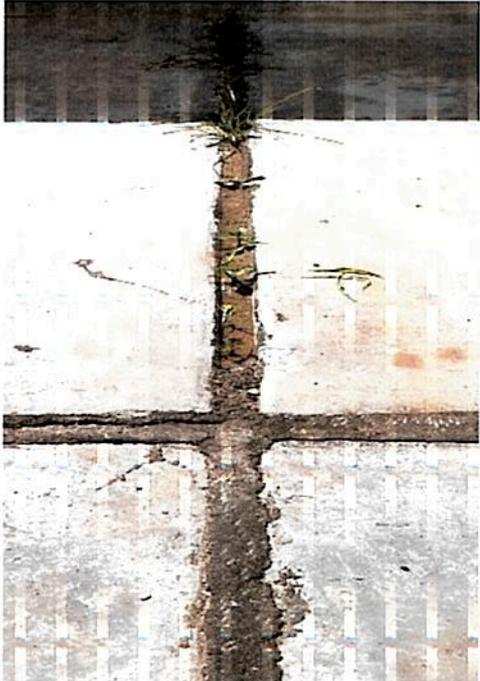
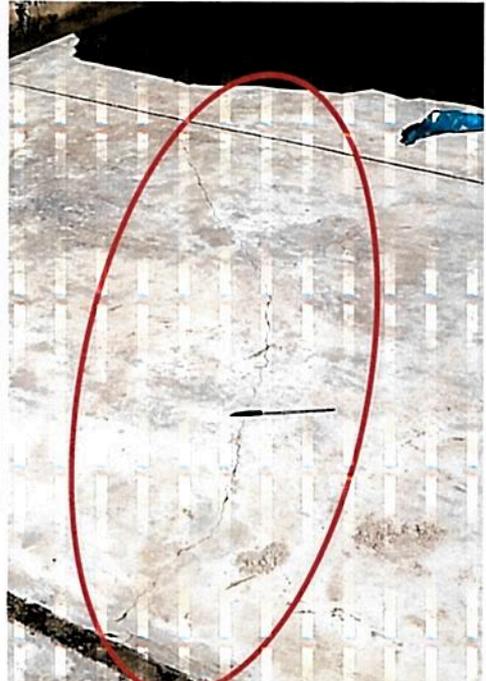
<p>OBSERVACIÓN FORMULADA POR EL COMITE:</p>	<p>3. CIRCULACIÓN N° 01 NIVEL 628.00 - Se puede denotar en los paños presencia de fisuras y rajaduras. - En el relleno de juntas con asfalto se puede denotar una vejez prematura con baja calidad y deficiente colocación además con la presencia de vegetación.</p>	
<p>ESTADO ACTUAL DE LA OBSERVACIÓN VERIFICADO POR LA COMISIÓN:</p>	<p>De la visita de inspección, se advierte la presencia de fisuras en losas de circulación (que van desde las plataformas deportivas hacia las facultades), así también, se advierte la presencia de deterioro prematuro de las juntas de asfalto, de la losa de circulación del nivel 628.00, con la presencia además de vegetación, según se evidencia en las siguientes fotografías:</p>	
<p>FOTOGRAFÍAS:</p>

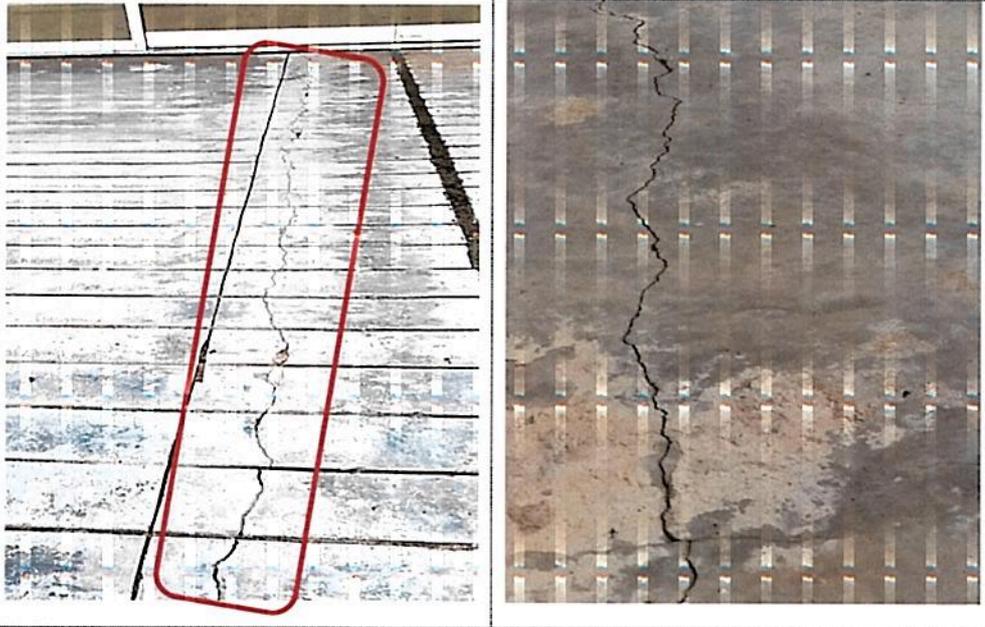
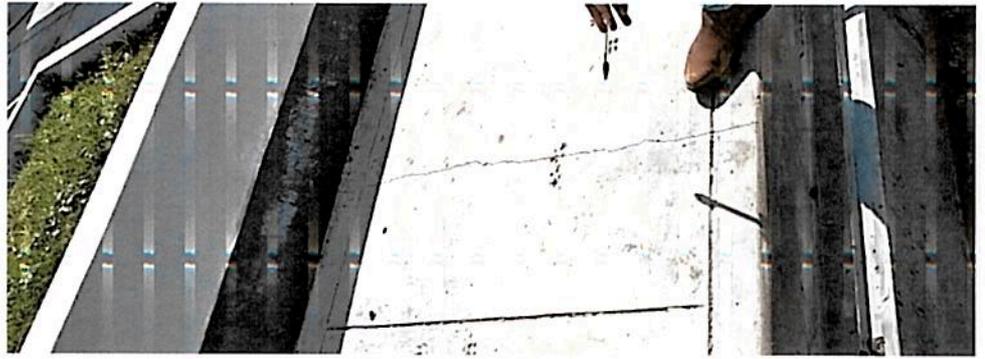
<p>OBSERVACIÓN FORMULADA POR EL COMITE:</p>	<p>4. CIRCULACIÓN N° 02 NIVEL 632.52 -Se puede denotar en los paños de rampas y veredas presencia de cajoneo (vacíos estructurales), fisuras y rajaduras en su mayoría.</p>	
<p>ESTADO ACTUAL DE LA OBSERVACIÓN VERIFICADO POR LA COMISIÓN:</p>	<p>De la inspección realizada, se evidenció que continúa la presencia de fisuras en rampa y veredas de la losa de la circulación n.° 02 del nivel 632.52.</p>	
<p>FOTOGRAFÍAS:</p>

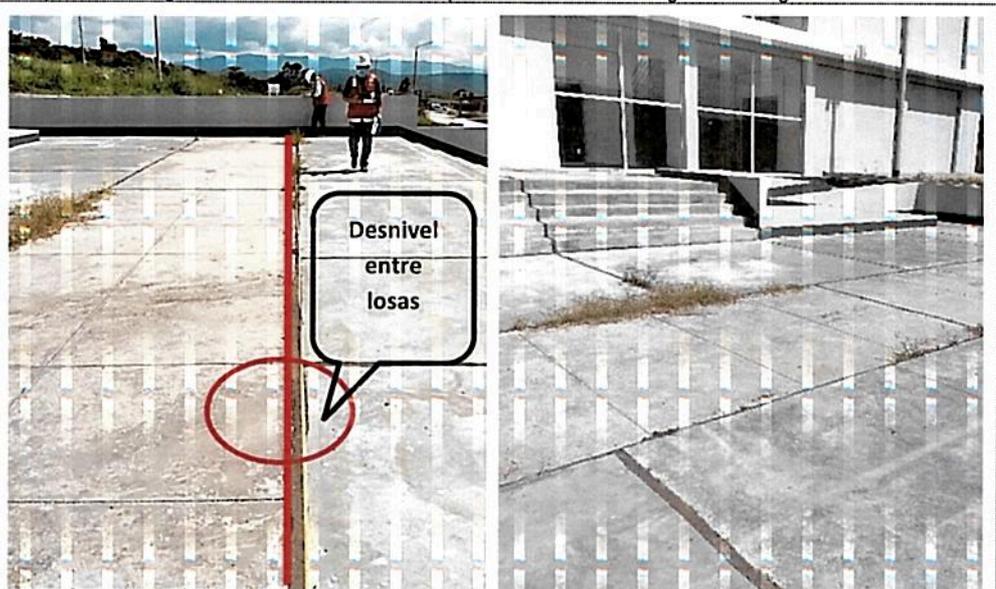
<p>OBSERVACIÓN FORMULADA POR EL COMITE:</p>	<p>5. PLAZA DE INGRESO A BIBLIOTECA - El relleno de juntas con asfalto presenta un aspecto deteriorado y con presencia de vegetación en su mayoría. - Se puede denotar que el empalme de veredas y la vereda sobre el canal, presenta desniveles notorios y/o considerables.</p>
<p>ESTADO ACTUAL DE LA OBSERVACIÓN VERIFICADO POR LA COMISIÓN:</p>	<p>Al respecto se menciona que durante la vista de inspección se observó que el relleno de junta con asfalto se encuentra deteriorado y con presencia de vegetación lo cual indica que la observación aun faltaria por subsanar o corregir, asimismo se evidenció un desnivel de 1.5 cm entre losas en una longitud de 15.80 m aprox. en el ingreso a la biblioteca, como se puede observar en la siguiente fotografía:</p>
<p>FOTOGRAFÍAS:</p>

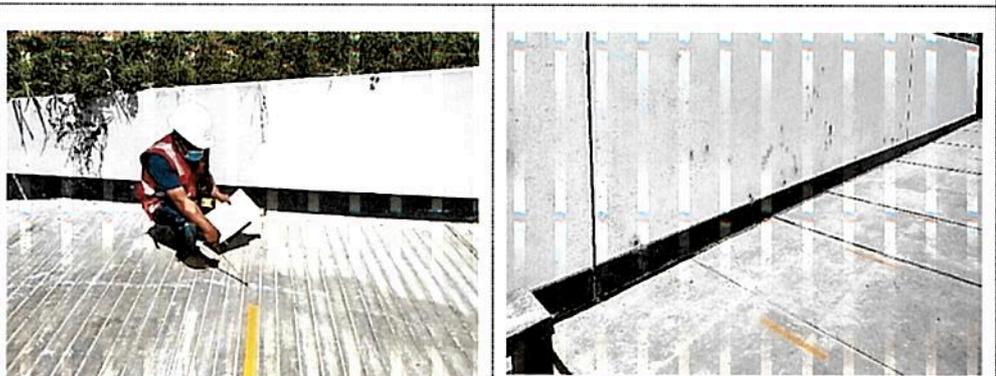
<p>OBSERVACIÓN FORMULADA POR EL COMITE:</p>	<p>13. GRADERIAS Y RAMPAS DE ACCESO DEL NIVEL 634.00 A 642.50 FRENTE A FIC - Se puede denotar los paños presencia de fisuras y rajaduras. - El relleno de juntas con asfalto se puede denotar que se encuentra deteriorado.</p>
<p>ESTADO ACTUAL DE LA OBSERVACIÓN VERIFICADO POR LA COMISIÓN:</p>	<p>Se evidenció que, aún existe la presencia de fisuras en la rampa, así como el deterioro prematuro del relleno de juntas en rampas de acceso a la facultad de ingeniería civil, lo cual indica que la observación aun faltaria por subsanar y/o corregir.</p>
<p>FOTOGRAFÍAS:</p>

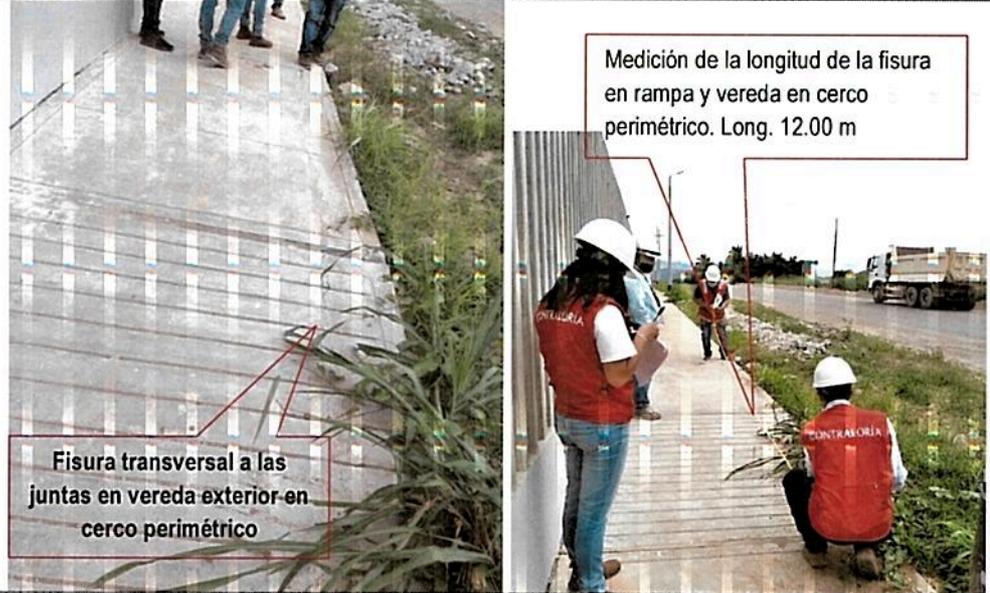
<p>OBSERVACIÓN FORMULADA POR EL COMITE:</p>	<p>32. Veredas y rampas de cerco perimétrico. <i>Se puede denotar en los paños presencia de fisuras y rajaduras.</i></p>
<p>ESTADO ACTUAL DE LA OBSERVACIÓN VERIFICADO POR LA COMISIÓN:</p>	<p>Se pudo observar que la vereda y rampa en la zona exterior del cerco perimétrico aun presenta fisuras y rajadura en tres tramos, además de deterioro prematuro del sellado con asfalto en juntas.</p>
<p>FOTOGRAFÍAS:</p>

<p>Medición de la longitud de la fisura en rampa y vereda en cerco perimétrico. Long. 12.00 m</p> <p>Fisura transversal a las juntas en vereda exterior en cerco perimétrico</p>

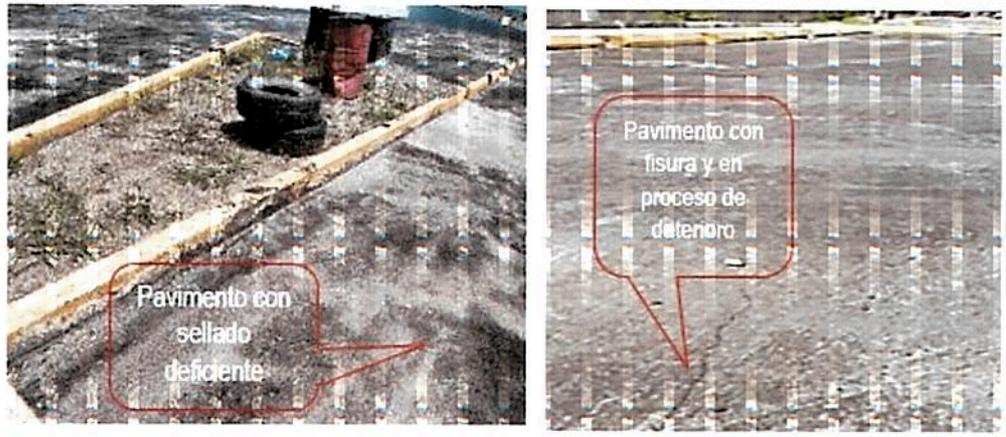
<p>OBSERVACIÓN FORMULADA POR EL COMITE:</p>	<p>B. Pavimento con asfalto. 1. Estacionamiento. <i>La superficie se encuentra con deficiencias de sellado.</i></p>
<p>ESTADO ACTUAL DE LA OBSERVACIÓN VERIFICADO POR LA COMISIÓN:</p>	<p>Se evidenció que, el pavimento con asfalto del área de estacionamiento, se encuentra con deficiente sellado y proceso de deterioro prematuro, además de fisuras. Como se puede evidenciar en las siguientes fotografías:</p>
<p>FOTOGRAFÍAS:</p>

<p>Pavimento con sellado deficiente</p> <p>Pavimento con fisura y en proceso de deterioro</p>

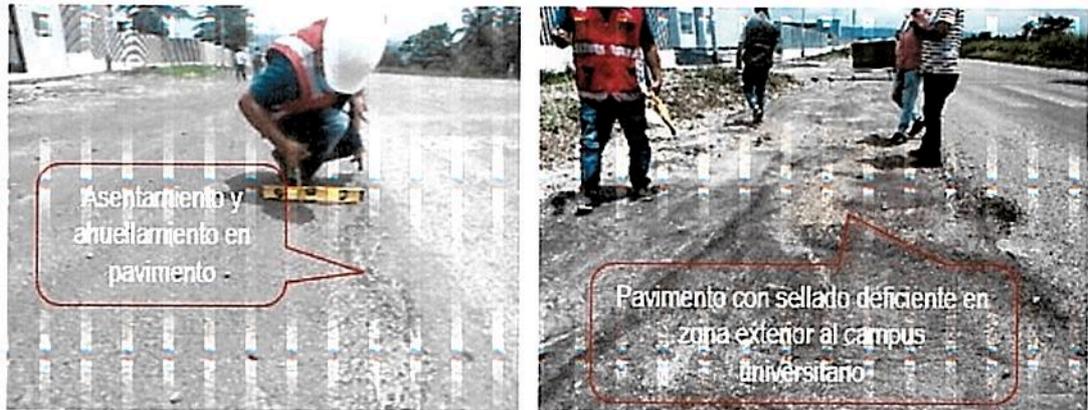
De otro lado, se evidenció un ahuellamiento en el pavimento asfáltico de 1.00 a 1.4 cm aprox., así como, un sellado deficiente en la carpeta asfáltica de dicho pavimento, en la zona exterior del campus universitario al costado de la carretera Jaén - San Ignacio, según se evidencia a continuación:

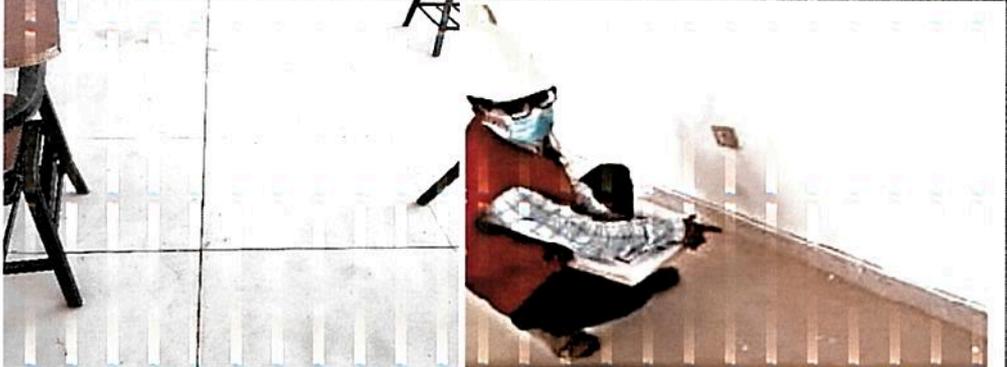
OBSERVACIÓN FORMULADA POR EL COMITE:	<p><u>En los módulos de las 5 facultades, Biblioteca y Comedor Universitario:</u></p> <p>2. <i>Mejorar el fraguado en pisos de porcelanato y cambiar algunas piezas de porcelanato (...)</i></p> <p>3. <i>Mejorar acabado de zócalos de porcelanato y de cerámica en algunos ambientes.</i></p>
ESTADO ACTUAL DE LA OBSERVACIÓN VERIFICADO POR LA COMISIÓN:	<p>Se observó que en algunas aulas del módulo de ingeniería civil falta mejorar el fraguado en pisos de porcelanato.</p> <p>De otro lado, se evidenció un deficiente acabado de los zócalos en el aula 101 de escuela profesional de ingeniera Civil. Como se advierte en las siguientes fotografías:</p>
FOTOGRAFÍAS:

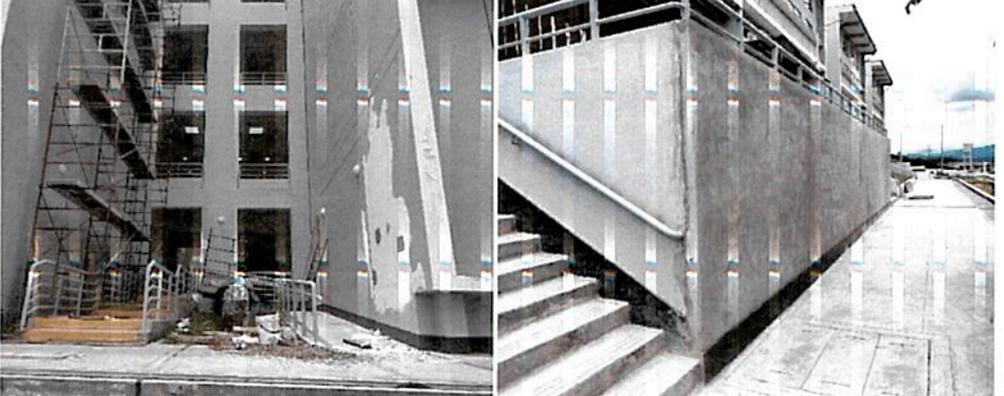
OBSERVACIÓN FORMULADA POR EL COMITE:	<u>En los módulos de las 5 facultades, Biblioteca y Comedor Universitario:</u> 4. Corregir el acabado de pintura en cielos rasos, interiores y exteriores en su mayoría.
ESTADO ACTUAL DE LA OBSERVACIÓN VERIFICADO POR LA COMISIÓN:	Durante la visita de inspección se observó el deterioro de la pintura en la pared de la fachada del frontis en el ingreso al módulo de la facultad de ingeniería civil; así como, un muro de contención en los exteriores de dicha facultad que falta pintura.
FOTOGRAFÍAS:

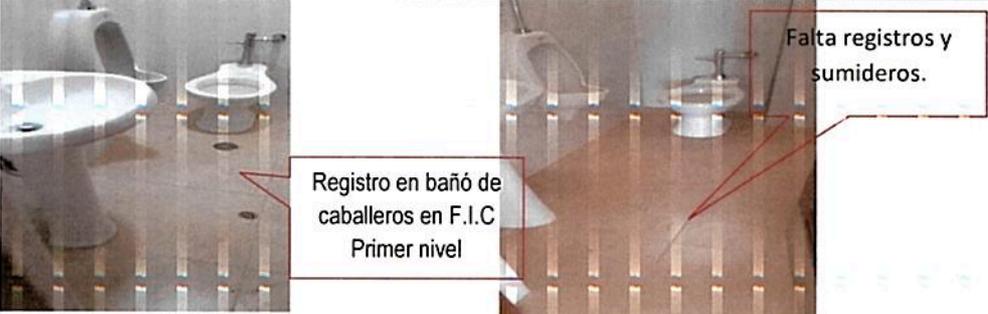
OBSERVACIÓN FORMULADA POR EL COMITE:	<i>Observación 4.2.5. La verificación se realizó teniendo como referencia los planos facilitados por el ingeniero residente de obra, observándose que algunos aparatos y accesorios sanitarios (Inodoro, lavaderos, sumideros y registros roscados), se han instalado en lugares distintos a los indicados en los planos correspondientes y algunos no han sido instalados. según las imágenes 01; 02; 03 y 10.</i>
ESTADO ACTUAL DE LA OBSERVACIÓN VERIFICADO POR LA COMISIÓN:	Durante la visita de inspección se evidenció que el baño de caballeros de la facultad de ingeniería forestal de 2do y 3er nivel no cuenta con registro y sumidero. Como se puede evidenciar en las siguientes fotografías
FOTOGRAFÍAS:

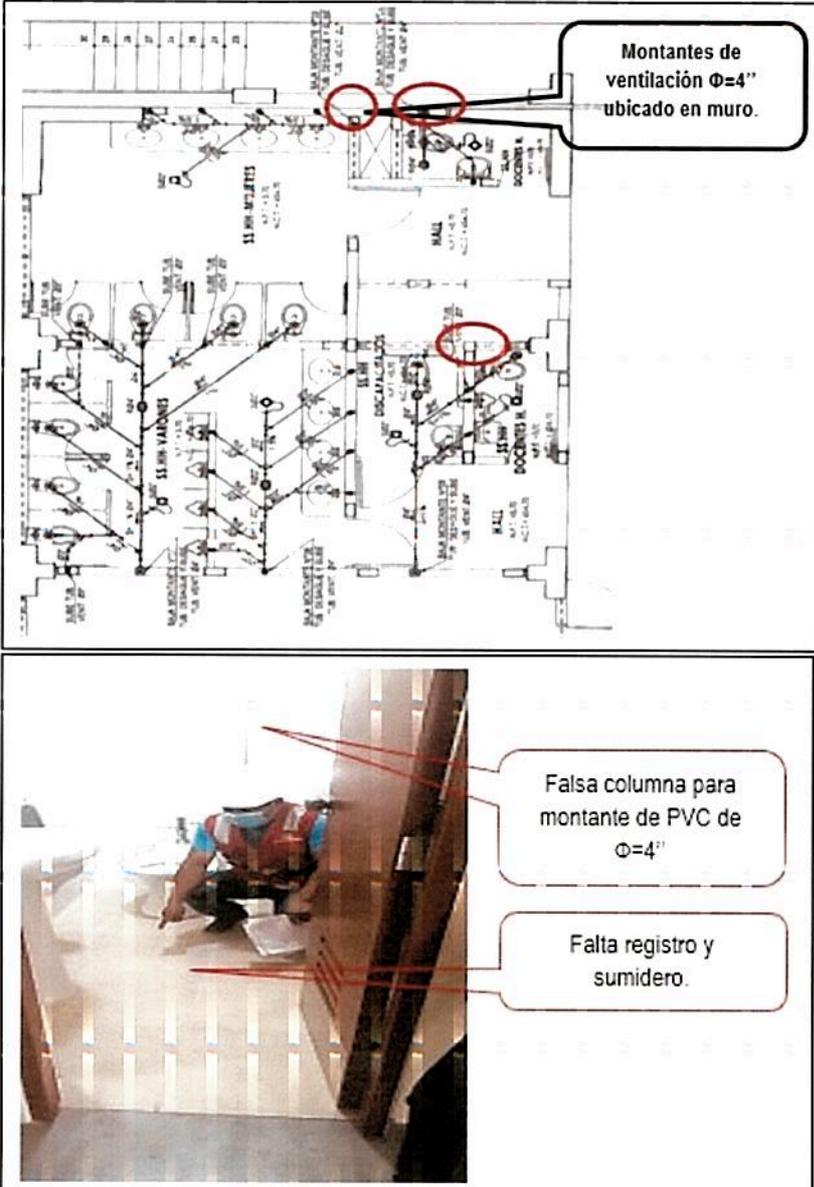
Fuente: Plano Sistema de Desagüe-Interiores Facultad de Ing. Forestal y Ambiental Segundo Nivel, Lamina SD-27
Elaborado por: Comisión de Control

<p>OBSERVACIÓN FORMULADA POR EL COMITE:</p>	<p><i>Observación. 4.2.9. En los servicios Higiénicos de las diferentes facultades, se observa la construcción de falsas columnas para montantes cuya ubicación no concuerda, con los planos.</i></p>
<p>ESTADO ACTUAL DE LA OBSERVACIÓN VERIFICADO POR LA COMISIÓN:</p>	<p>Al respecto durante la visita de inspección se observó la construcción de las falsas columnas en los baños de docentes de varones, no contemplado en los planos del Sistema de Desagüe-Interiores Facultad de Ing. Forestal y Ambiental, Segundo Nivel, Lamina SD-27. como se puede observar en el plano seguidamente:</p>
<p>FOTOGRAFÍAS:</p>

<p>The figure consists of two parts. The top part is a technical drawing of a floor plan for a bathroom, showing various fixtures and ductwork. Red circles highlight specific areas where ventilation ducts are located. A callout box points to these areas with the text: "Montantes de ventilación Ø=4\"/></p>

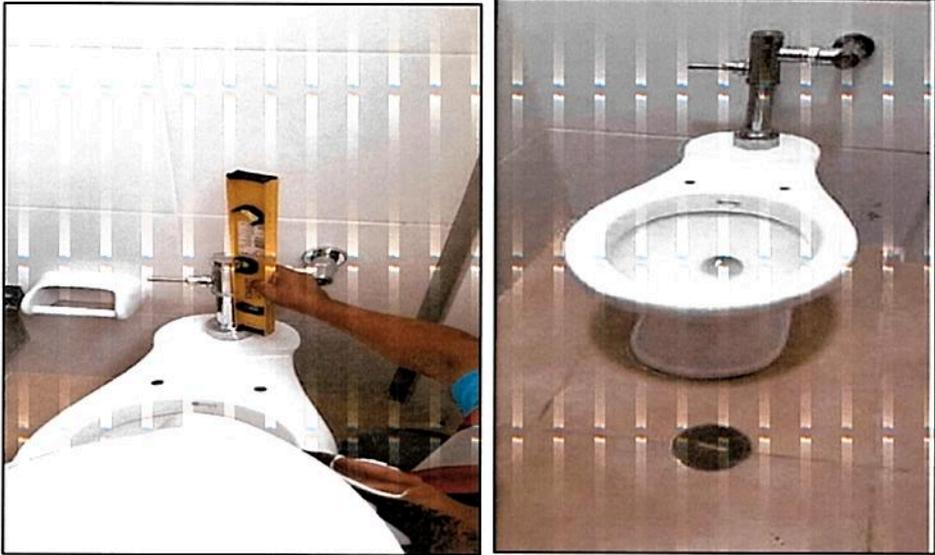
<p>OBSERVACIÓN FORMULADA POR EL COMITE:</p>	<p><i>Observación. 4.2.12. La tubería de vacío y descarga, de algunos inodoros con fluxómetros en los servicios higiénicos de las facultades, no se encuentran verticalmente alineados.</i></p>
<p>ESTADO ACTUAL DE LA OBSERVACIÓN VERIFICADO POR LA COMISIÓN:</p>	<p>Durante la visita de inspección se pudo advertir que, en la facultad de Ingeniería civil, en el baño de damas del 3er y 4to nivel y en el 2do nivel de la facultad de tecnología médica, se observó un desnivel de los accesorios instalados (fluxómetros). Al respecto debe precisarse que, las especificaciones técnicas de la Sub Partida "OE.02.04.01.01.01. Inodoro con fluxómetro de losa vitrificada blanco", en su parte descriptiva señala: "Condiciones de pago. La forma de pago será al verificar la correcta colocación de inodoro con fluxómetro en unidades por el costo unitario correspondiente contando con la aprobación del supervisor. Lo indicado se observa en la siguiente imagen."</p>

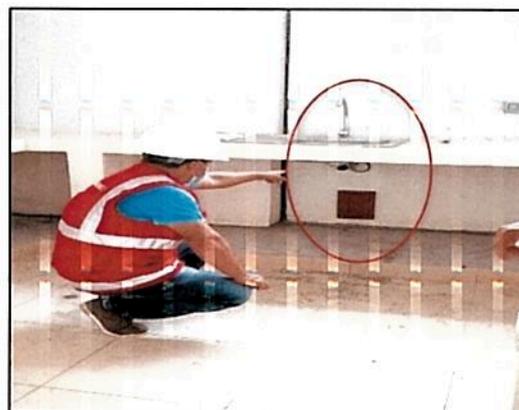
De otro lado, Durante la visita de inspección se verifico la falta de colocación de la trampa en lavatorio en cafetín de la facultad de la facultad de Mecánica Eléctrica en 1er. Nivel. Al respecto se menciona que dicha observación no se encuentra contemplada en el acta de observaciones del comité de recepción de obra; No obstante, debe instalarse para un adecuado funcionamiento. Lo mencionado se observa en la siguiente fotografía:

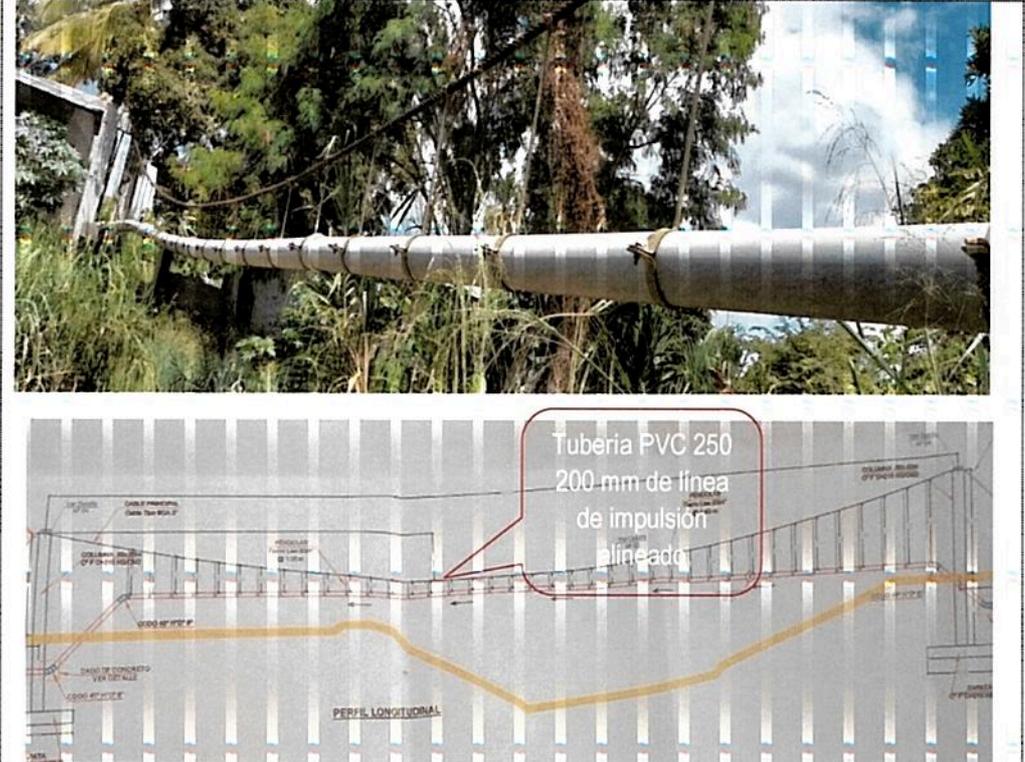
<p>OBSERVACIÓN FORMULADA POR EL COMITE:</p>	<p><i>Observación 4.2.29. En el pase aéreo de la línea de impulsión, la tubería PVC-u 200 mm instalada, presenta deflexiones u ondulaciones, sin embargo, de la revisión del perfil longitudinal al plano pase aéreo en el plano correspondiente, se observa que dicha tubería presenta un solo alineamiento.</i></p>
<p>ESTADO ACTUAL DE LA OBSERVACIÓN VERIFICADO POR LA COMISIÓN:</p>	<p>Se ha evidenciado que la tubería PVC- U-250, del pase aéreo de la línea de impulsión, que corresponde al adicional de obra n.° 12, presenta deflexiones y ondulaciones, no teniendo un solo alineamiento, hecho que también fue considerado en las observaciones realizadas por el comité de recepción de obra. Lo mencionado, se evidencia en la siguiente fotografía:</p>
<p>FOTOGRAFÍAS:</p>

<p>COMENTARIO DE LA COMISIÓN:</p>	<p>Documento obtenido del Plano: pase aéreo L= 43.00 m para tubería de desagüe - lamina SD-48(R).</p> <p>De otro lado, debemos mencionar que, la deflexión y ondulación de la tubería podría generar pérdida de presión y por ende, un mayor esfuerzo de las bombas de impulsión del sistema de desagüe, reduciendo de esa forma, el periodo de vida útil de dichas bombas de impulsión, lo que afectaría la funcionalidad del sistema de desagüe de la obra.</p> <p>De otro lado, se advierte que, según el numeral 3.4. RECEPCION DE OBRA, de los términos de referencia del jefe inspector, se señala que, dicho profesional debe presentar previo a la recepción de la obra, el informe que contenga en otros, el Resumen estadístico del control de calidad de la obra ejecutada. Hecho que no fue realizado por el Inspector.</p>

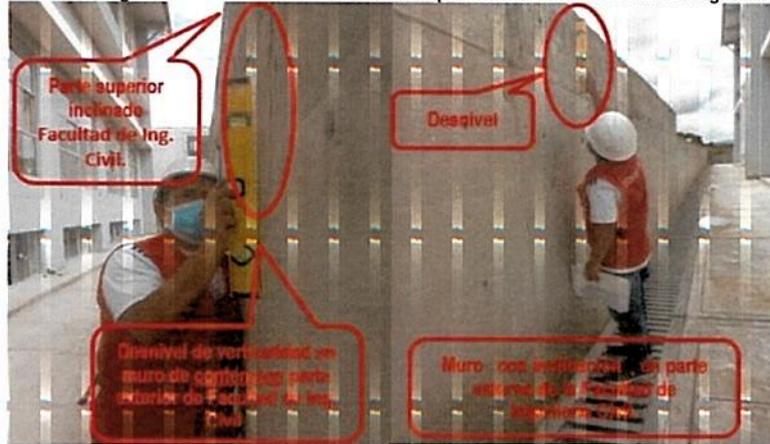
Fotografía n.º 15. Muro de contención en la parte exterior de la Facultad de Ing. Civil

Al respecto, el muro de contención de longitud de 72.90m construido en la parte posterior de la facultad de Ingeniería Civil, se encuentra desnivelado y desaplomado verticalmente y con inclinación de su parte superior del muro en dirección hacia la edificación de la facultad indicada.

Respecto a lo anterior, es de indicar que el desnivel y desaplomado vertical del muro de contención en su parte superior, genera una inclinación lateral del mismo, siendo que posiblemente las solicitudes de cargas verticales y horizontales, al no estar actuando conforme al diseño estructural, propiciaría el incremento de inclinación, deformación y presencia de fisuraciones.
