## **INFORME DE HITO DE CONTROL** **N° 5573-2021-CG/GRIC-SCC**

**“PROCESO DE IMPLEMENTACIÓN DE LA OFICINA  
DESCENTRALIZADA DE PROCESOS ELECTORALES – ODPE  
ICA EN EL MARCO DE LAS ELECCIONES GENERALES 2021”**

**HITO DE CONTROL N° 1:**  
**“ACONDICIONAMIENTO DEL LOCAL DE LA OFICINA DE  
PROCESOS ELECTORALES – ODPE ICA”**

**ICA, 5 DE MARZO DE 2021**

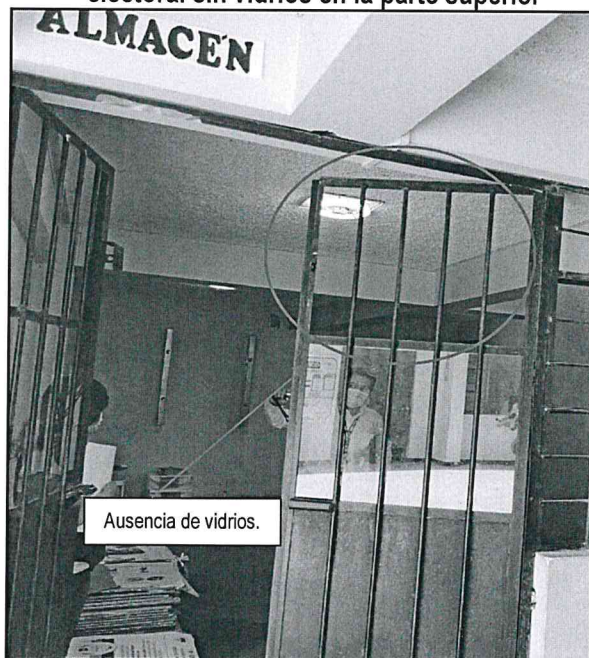
Imagen n.º 1

- Parte superior de puerta de ingreso del Almacén de material electoral y de ventana sin vidrios (Imágenes n.ºs 1 y 2).
- Puerta no cuenta con una cerradura propia, se acondicionó un candado (Imagen n.º 3).
- Ventanas carecen de lunas y se encuentran cubiertos con triplay sobrepuesto (Imagen n.º 4).

**Puerta de ingreso del almacén de material electoral sin vidrios en la parte superior**

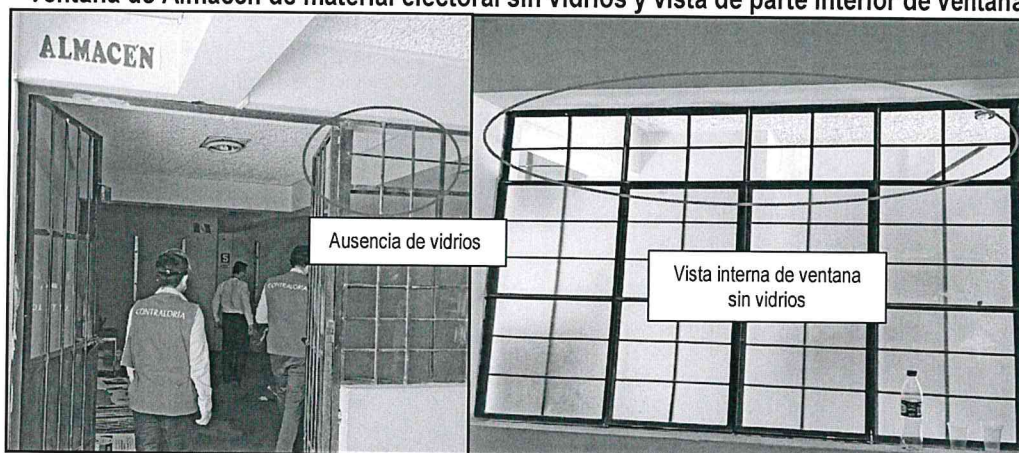
**Imagen n.º 2**

**Ventana de Almacén de material electoral sin vidrios y vista de parte interior de ventana**

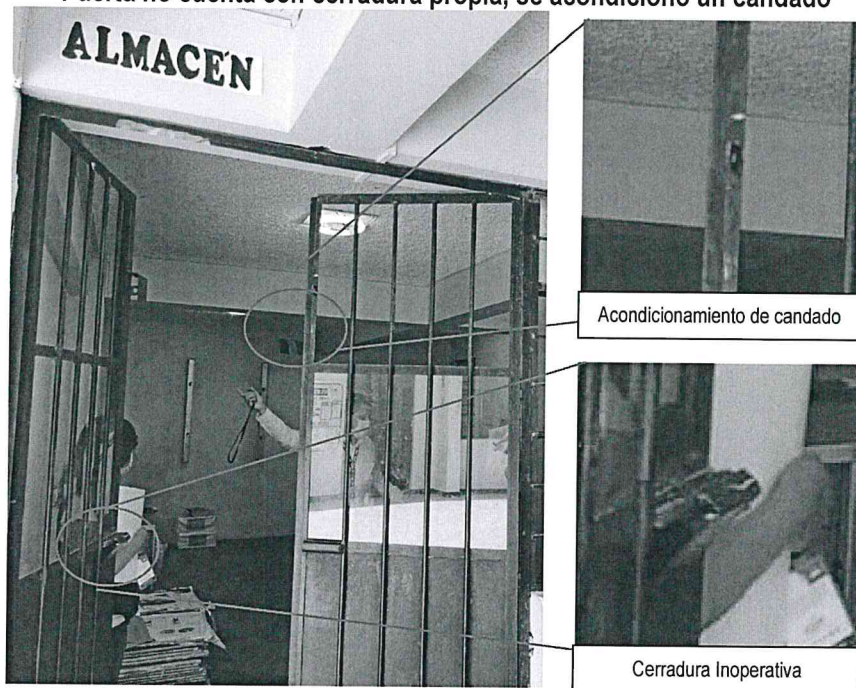
**Imagen n.º 3**

**Puerta no cuenta con cerradura propia, se acondicionó un candado**

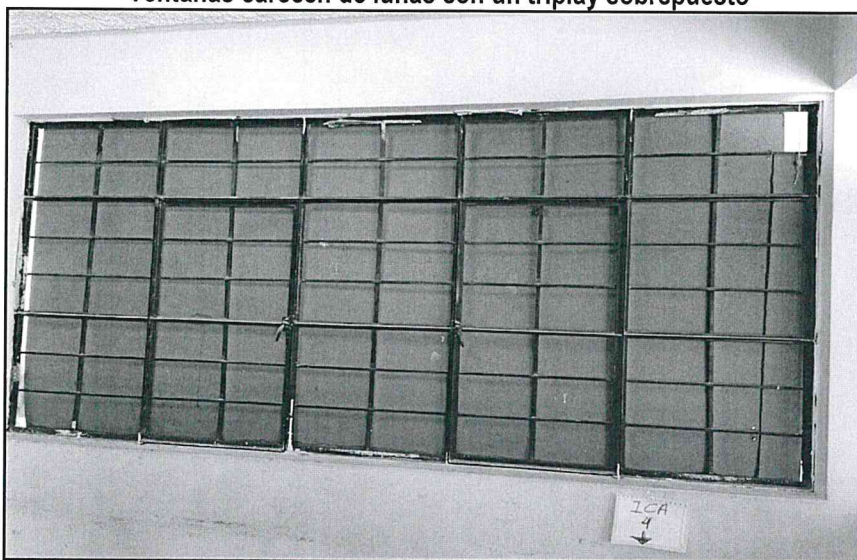
**Imagen n.º 4**  
**Ventanas carecen de lunas con un triplay sobrepuesto**

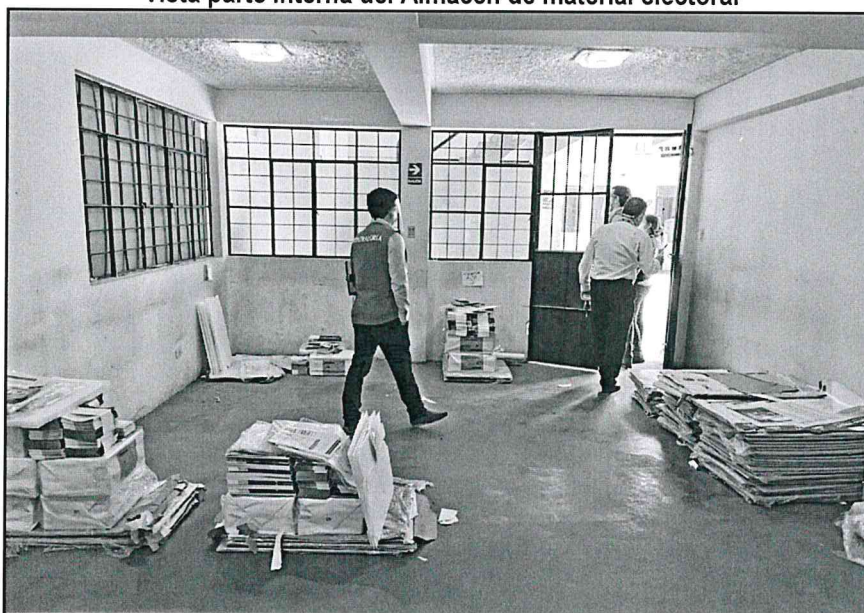
**Imagen n.º 5**  
**Vista parte interna del Almacén de material electoral**

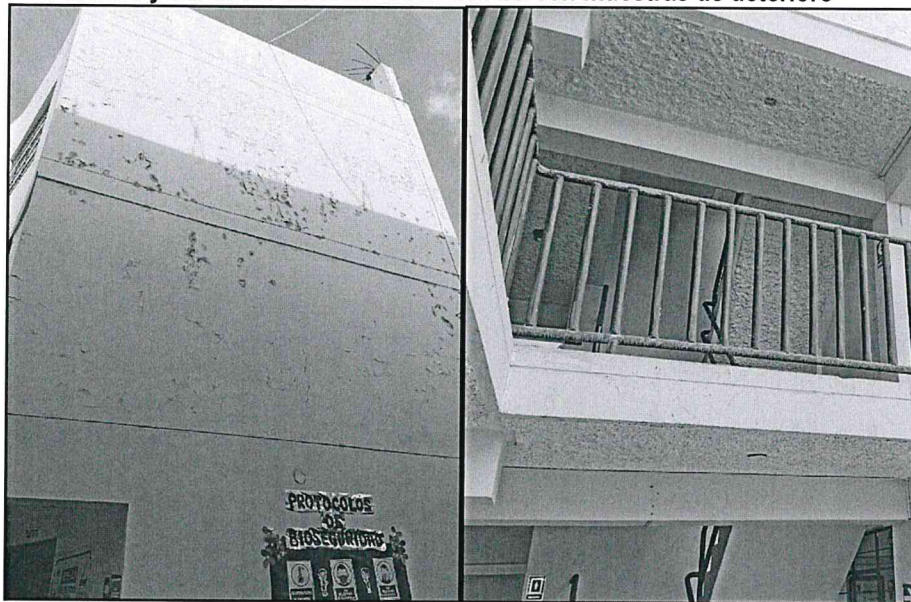
Además, se evidenció paredes y barandas del local de la ODPE Ica con muestras de deterioro, los mismos que no se encuentran habilitados de conformidad a los establecido en las normas internas, según se muestran a continuación:

**Imagen n.º 7**  
**Paredes y barandas del local de ODPE Ica con muestras de deterioro**

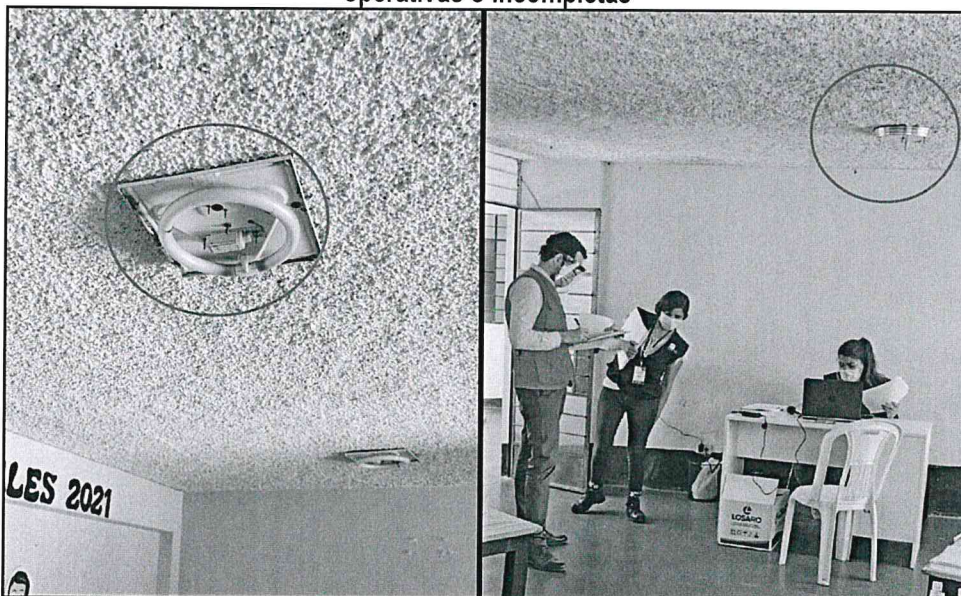
Asimismo, se tiene que las luminarias del ambiente de Capacitación no se encuentran operativas, en el ambiente de Administración no cuenta con luminarias completas y en el ambiente de Operaciones ubicado en el 3° piso no cuenta con luminarias, según se muestra en las imágenes siguientes:

**Imagen n.º 8**  
**Ambiente capacitación (izquierda) y Administración (derecha) con luminarias no operativas o incompletas**

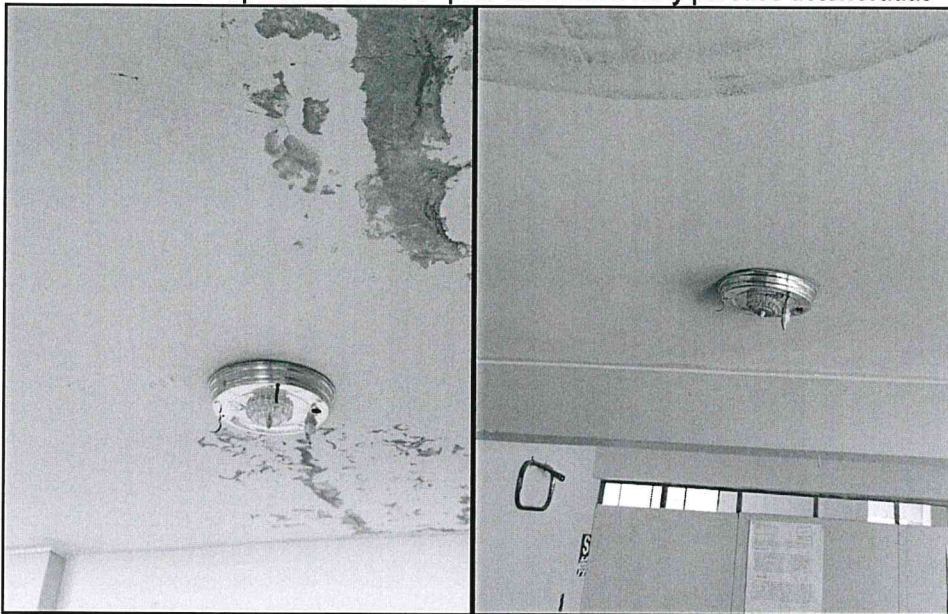
**Imagen n.º 9**  
**Ambiente de Operaciones del 3º piso sin luminarias y paredes deterioradas**

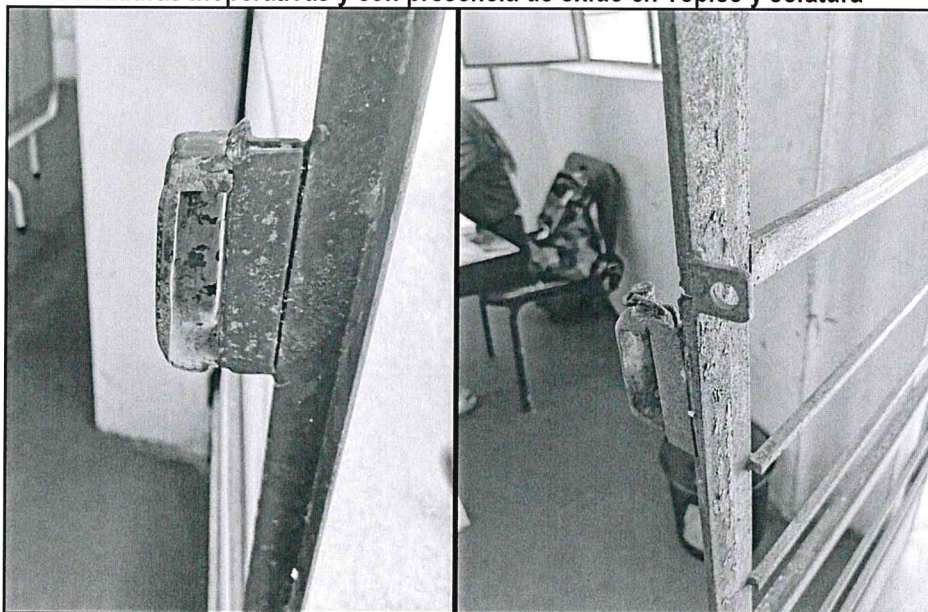
Todas las puertas de los ambientes del local de la ODPE Ica no cuentan con cerraduras operativas, encontrándose oxidadas y además éstas no cuentan con sus respectivas llaves, se ilustra las cerraduras de dos ambientes a continuación:

**Imagen n.º 10**  
**Cerraduras inoperativas y con presencia de óxido en Tópico y Jefatura**

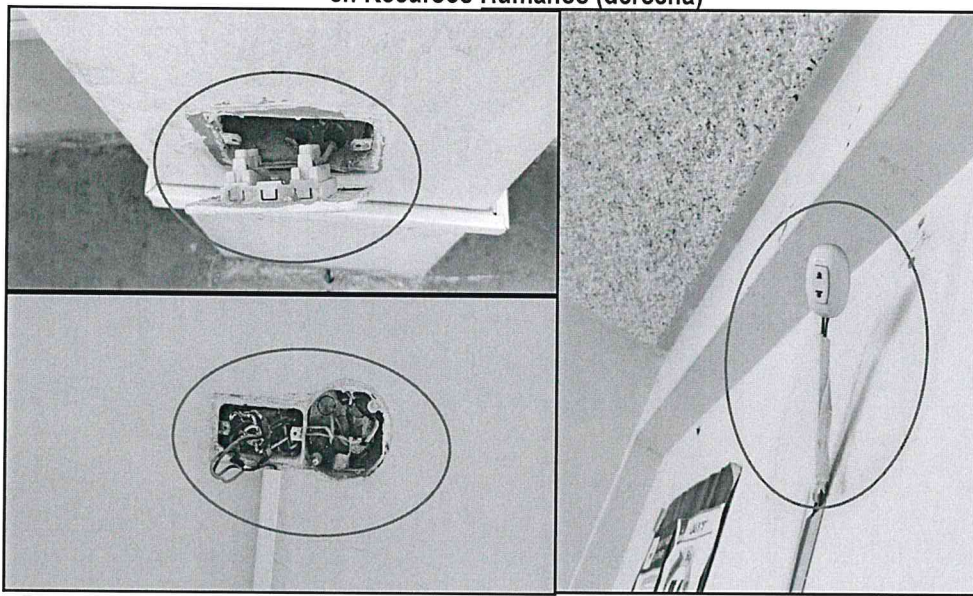
Además, se observaron tomacorrientes con cables expuestos en dos ambientes de Administración, situación que podría generar riesgos eléctricos, así como también, una canaleta de tomacorriente desprendida de la pared en el ambiente de Recursos Humanos, situación que afectaría su operatividad, hechos que se muestra a continuación:

**Imagen n.º 11**  
**Tomacorrientes deteriorados en Administración (izquierda) y en Recursos Humanos (derecha)**

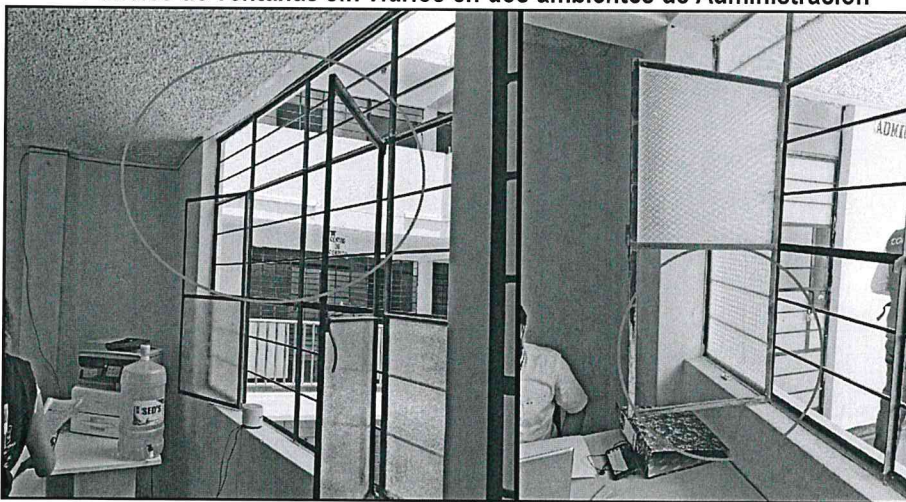
Por otro lado, también se pudo observar en diferentes ambientes tales como en áreas de Administración, Recursos Humanos, Operaciones y de Capacitación, que los paneles de las ventanas no cuentan con vidrios o estos están rotos, lo descrito se muestra a continuación:

**Imagen n.º 12**  
**Paneles de ventanas sin vidrios en dos ambientes de Administración**

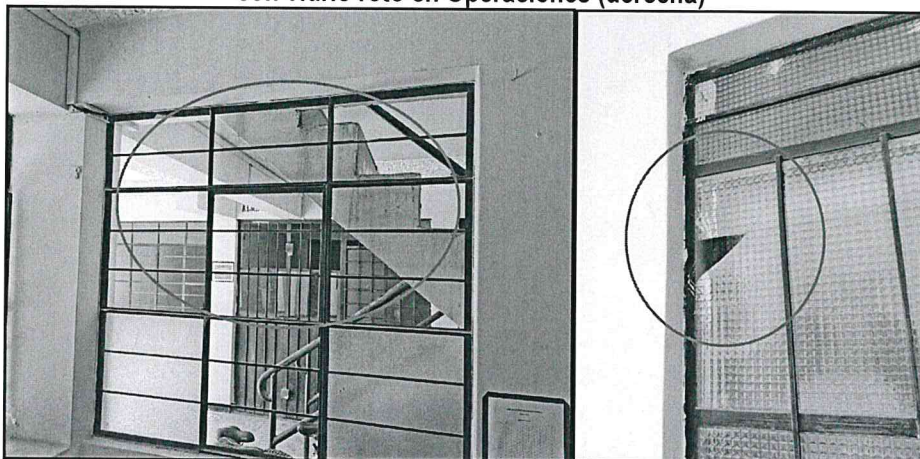
**Imagen n.º 13**  
**Panel de ventanas en Recursos Humanos sin vidrio (izquierda) y con vidrio roto en Operaciones (derecha)**

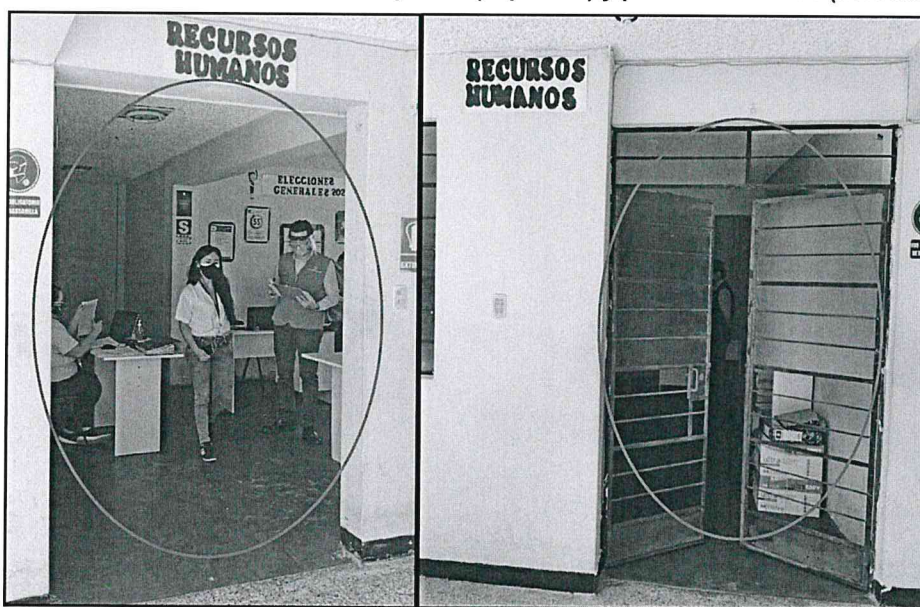
También se pudo observar que el primer ambiente de Recursos Humanos no tiene puerta, asimismo que, en Jefatura, en el segundo ambiente de Recursos Humanos, los dos (2) ambientes de Administración, Almacén Administrativo y Capacitación, las puertas no cuentan con vidrios y además existen algunas estructuras de puertas que están oxidadas, se ilustran algunos ambientes a continuación:

**Imagen n.º 14**  
**Área de Recursos Humanos sin puerta (izquierda) y puerta sin vidrios (derecha)**

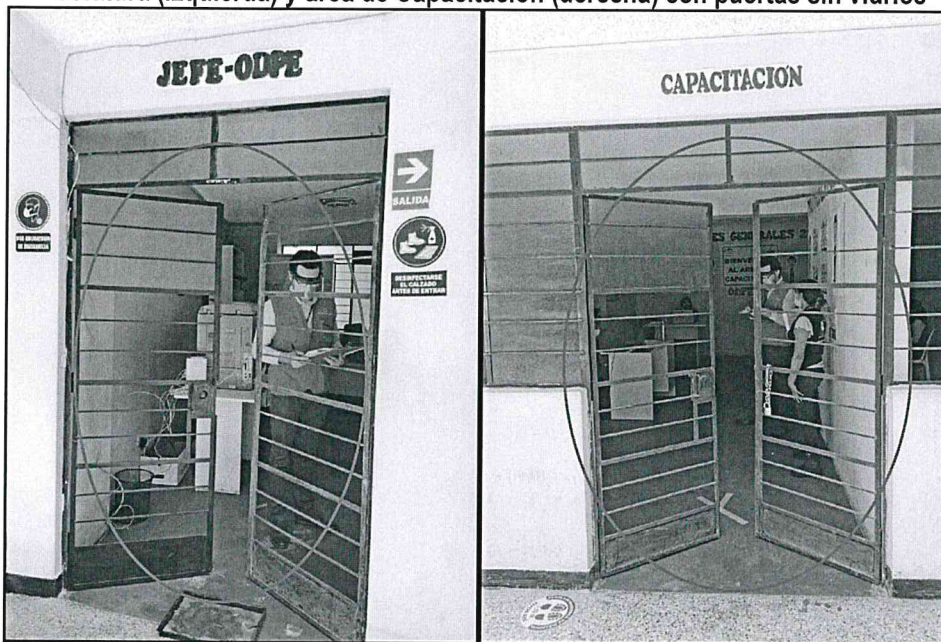
**Imagen n.º 15**  
**Jefatura (izquierda) y área de Capacitación (derecha) con puertas sin vidrios**

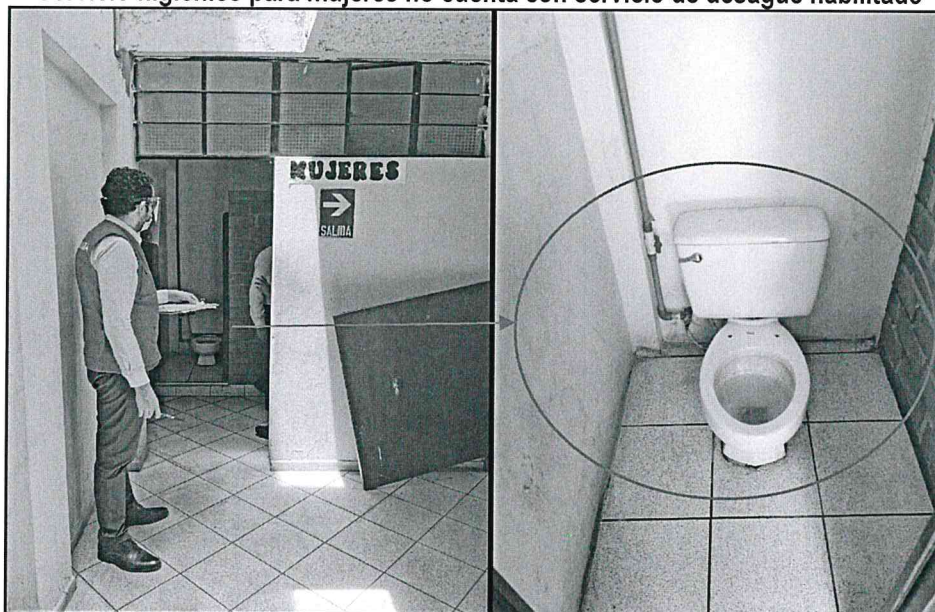
Asimismo, se observó que de los cuatro (4) servicios higiénicos, uno (1) no cuenta con servicios de desagüe, agua, ni electricidad, lo que se muestra en las imágenes siguientes:

**Imagen n.º 16**  
**Servicio higiénico para mujeres no cuenta con servicio de desagüe habilitado**

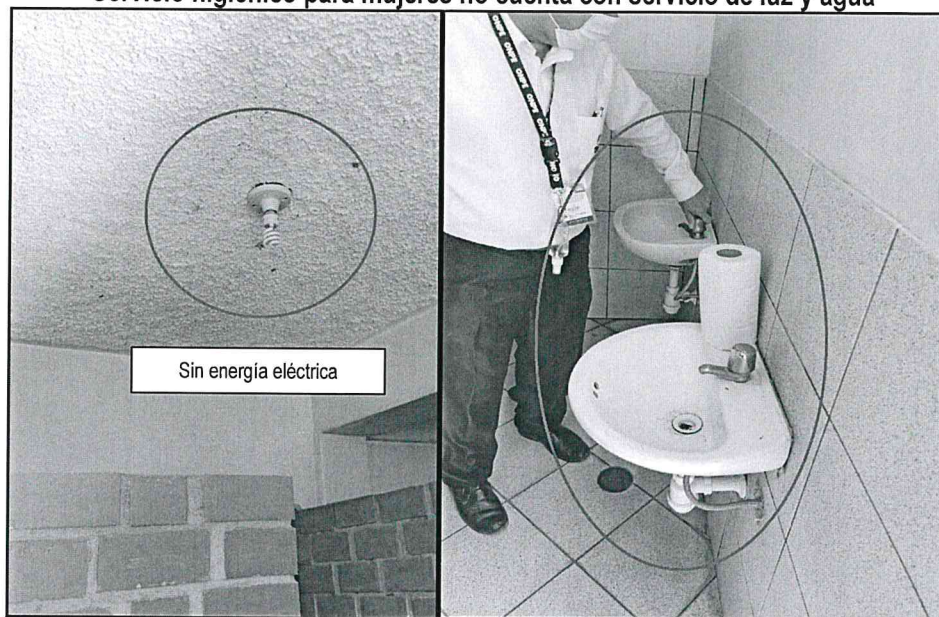
**Imagen n.º 17**  
**Servicio higiénico para mujeres no cuenta con servicio de luz y agua**

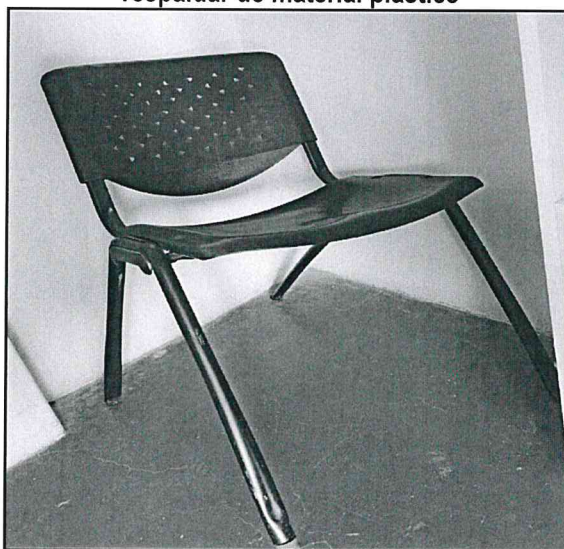
Cabe precisar que, según los términos de referencia, debían encontrarse diecinueve (19) sillas de metal y veinticuatro (24) sillas de plástico; sin embargo, se recepcionaron treinta y siete (37) sillas de metal que no son del material establecido y seis (6) sillas de plástico, se muestra una de las sillas de metal en la imagen siguiente:

**Imagen n.º 18**  
**Silla de estructura metálica, con asiento y respaldo de material plástico**

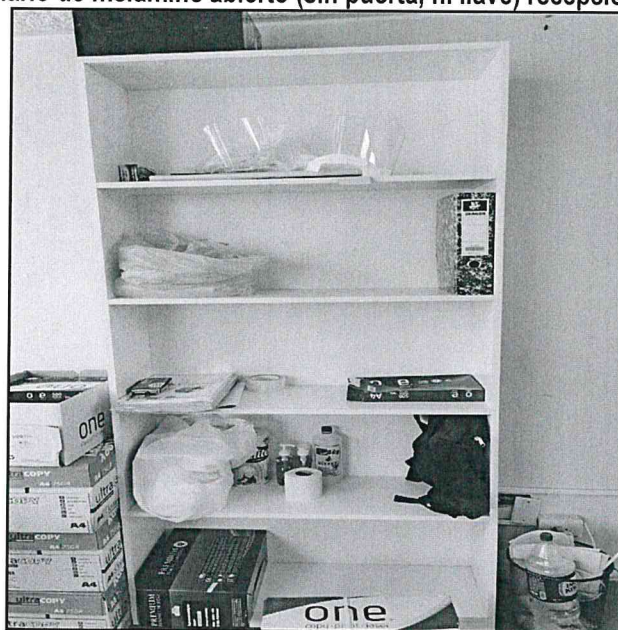
Cabe precisar que, según los términos de referencia, debían encontrarse en las instalaciones de la ODPE Ica, un (1) armario de melamine con puerta con llave y cuatro (4) escritorios de melamine abiertos; sin embargo, se encontraron cinco (5) armarios de melamine abiertos.

**Imagen n.º 19**  
**Armario de melamine abierto (sin puerta, ni llave) recepcionado**

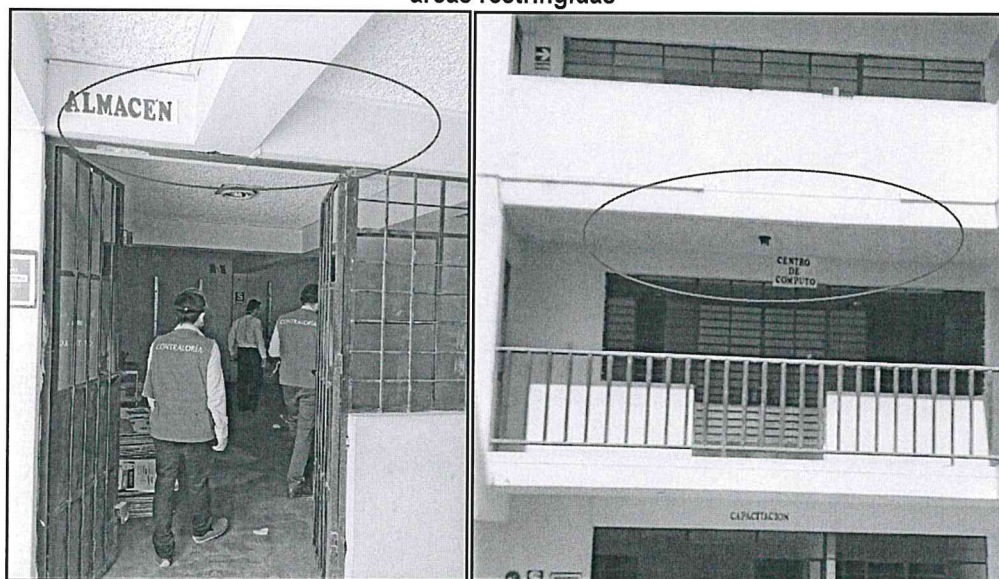
El día 24 de febrero de 2021, la Comisión de Control evidenció que las áreas del Centro de Cómputo y almacén en el cual se custodia el material electoral, no están identificadas con señaléticas o rótulos de denominación “áreas restringidas”, tal como se muestra en las imágenes siguientes:

Imagen n.º 21  
**Almacén y Centro de cómputo no identificados con señaléticas o rótulos de “áreas restringidas”**

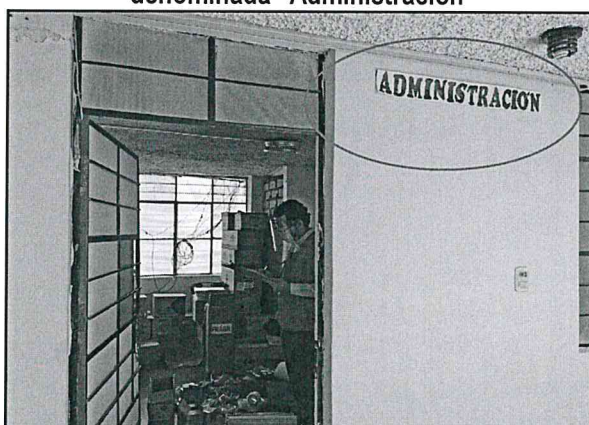
**Imagen n.º 22**

**Área de almacén administrativo, con señalética denominada "Administración"**

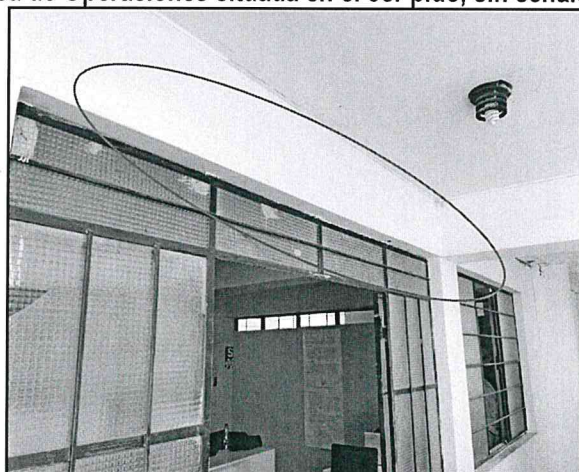
**Imagen n.º 23**

**Área de Operaciones situada en el 3er piso, sin señalética**
