### **INFORME DE VISITA DE CONTROL** **N° 19168-2021-CG/GRIC-SVC**

**VISITA DE CONTROL**  
**MUNICIPALIDAD DISTRITAL DE LA TINGUIÑA, PROVINCIA**  
**Y DEPARTAMENTO DE ICA**

**“ESTADO ACTUAL DEL CONTRATO DE EJECUCIÓN DE LA  
OBRA: MEJORAMIENTO DE LA CARRETERA VECINAL  
PARA LA INTEGRACIÓN DE LOS CENTROS POBLADOS  
MANCO CÁPAC, SEÑOR DE LUREN, BUENOS AIRES,  
SANTA BARBARA, FERNANDO LEÓN DE VIVERO, LAS  
MERCEDES, CHALET, FUNDICIÓN BAJA DEL DISTRITO DE  
LA TINGUIÑA – ICA – ICA”**

**PERIODO DE EVALUACIÓN:**  
**DEL 8 AL 14 DE SETIEMBRE DE 2021**

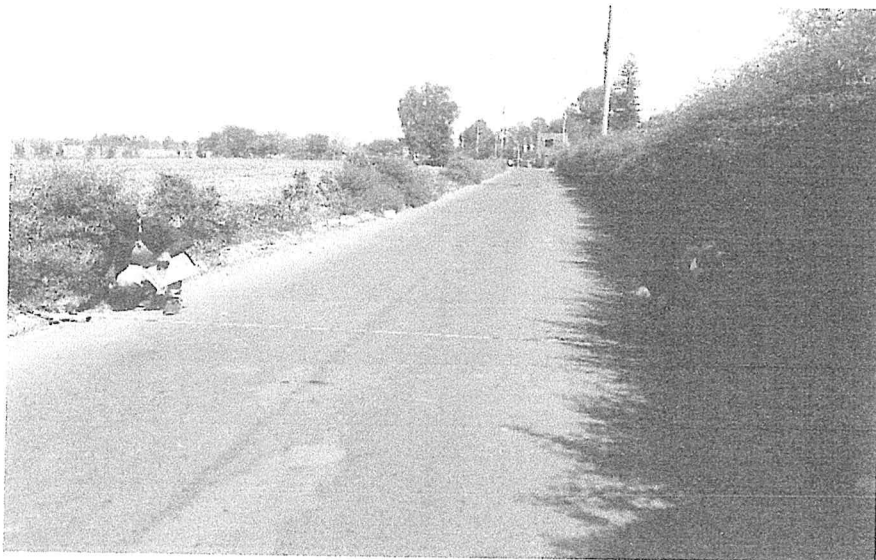
**IMAGEN N° 4**

Posteriormente, nos apersonamos al centro poblado de Chalet, progresiva Km 0 +150 aproximadamente, donde se procedió a medir el ancho de vía entre sardineles, cuyo resultado es de 4,90 metros, tal como se muestra en la siguiente imagen:

**Progresiva Km 0+150 (Centro Poblado de Chalet), ancho de vía cuyo resultado es de 4,90 metros incluidos sardineles**

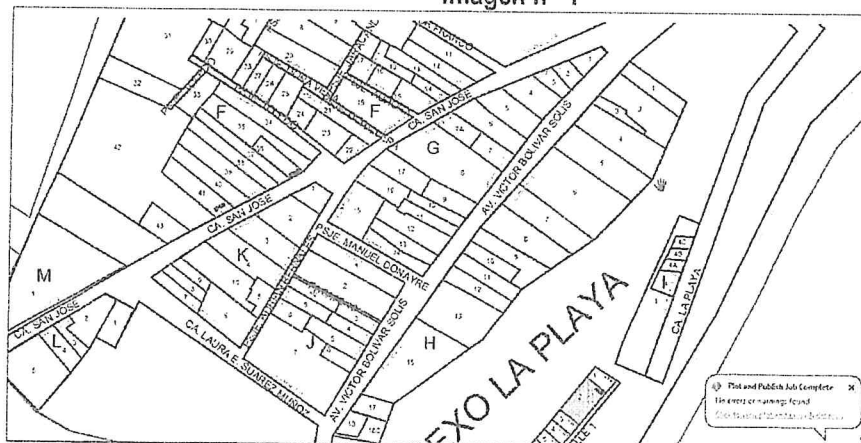
Imagen n° 1

- En la zona de Santa Bárbara (parte triangular) ubicado aproximadamente en las Progresivas km 2+140 a 2+400 (Calle san José) y 0+000 a 0+329 (Av. Víctor Bolívar Solís y Calle Laura Suarez Muñoz), no se ha ejecutado trabajos o partidas relacionados con el expediente técnico de la obra citada, al respecto, en esta zona se ha trazado el ancho de vía de 4,90 metros incluido sardineles, de acuerdo al expediente técnico aprobado, de cuyo trazo se visualizó viviendas afectadas, que la Entidad está realizando coordinaciones con los moradores para el retiro o demolición de estas construcciones, sin que hasta la fecha se cuente con la autorización por parte de los moradores para la demolición, dicho tramo se muestra a continuación:
