INFORME DE ORIENTACIÓN DE OFICIO **N° 10952 - 2021-CG/GRHV-SOO**

OBRA “CREACIÓN DEL SERVICIO DEPORTIVO Y
RECREATIVO DE LA UNIVERSIDAD NACIONAL AUTÓNOMA
DE TAYACAJA DANIEL HERNÁNDEZ MORILLO, DISTRITO
DE AHUAYCHA, PROVINCIA DE TAYACAJA Y REGIÓN DE
HUANCVELICA” – PRIMERA ETAPA

Panel fotográfico n.º 1

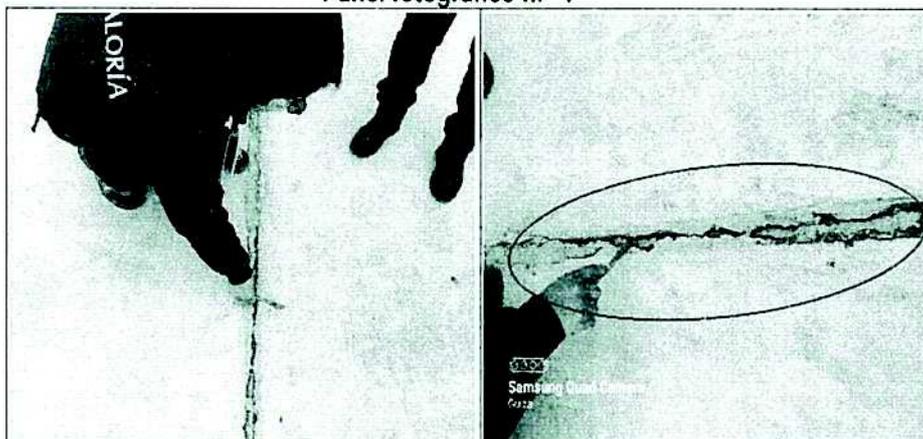
De la visita técnica realizada el 31 de mayo de 2021, conforme consta el Acta de Constatación n.° 07-2021-CG/JZM, se visualizó la deficiencia de acabados del sellado de las juntas de construcción de las losas deportivas y veredas de concreto, verificándose el levantamiento del material de sello asfáltico en las juntas, superando el nivel de piso terminado de las losas deportivas y veredas, ocasionando el desprendimiento y la pérdida de adherencia del material asfáltico, el cual podría generar daños como la desintegración de los bordes de las losas de concreto o aparición de fisuras paralelas, transversales o en forma de arcos, producidas por el constante tránsito, acumulación de agua a nivel de las juntas debilitando el concreto por sobre acabado, entre otros; los cuales afectarían directamente la vida útil de las losas deportivas, conforme se puede observar en las siguientes imágenes:

Vista N° 1: Deficiencia de acabados de sellos de juntas en losas deportivas de concreto.

Vista N° 2: Desprendimientos de material asfáltico de sello de juntas de losas deportivas de concreto.

El hecho expuesto, pueden generar posibles daños en las estructuras deportivas y poner en riesgo el tiempo de servicio y durabilidad para el cual fue diseñado.

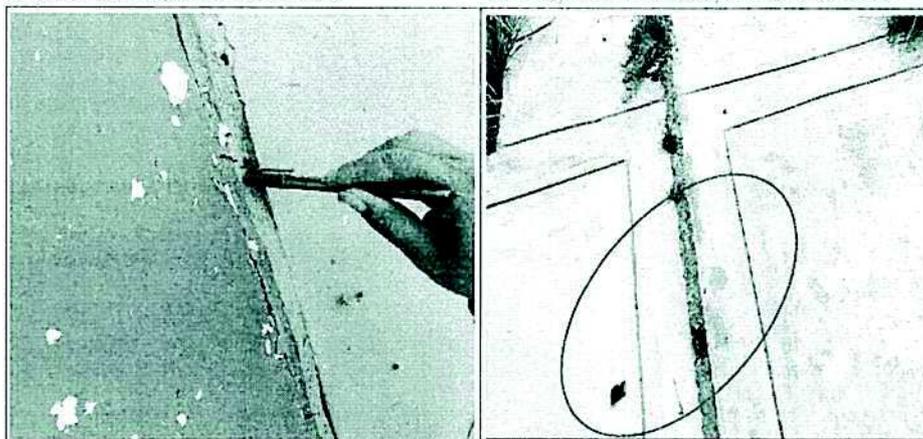
Vista N° 3: Deficiencias de acabado de sellado de juntas asfálticas de la losa deportiva multifuncional.

Vista N° 4: Pérdida de adherencia de material asfáltico de sello de juntas que se encuentran por encima del nivel de piso en veredas de concreto.

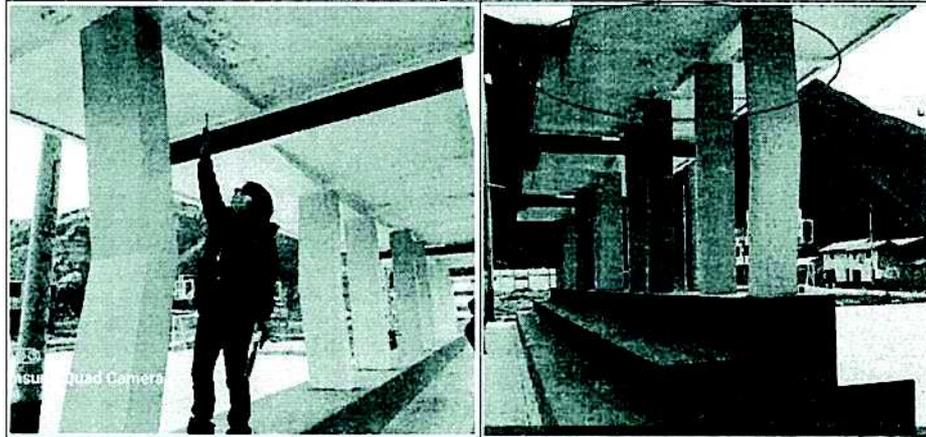
Panel fotográfico n.º 2

De la visita de constatación técnica realizada el 31 de mayo de 2021 a las instalaciones del campo deportivo de la Universidad Autónoma de Tayacaja Daniel Hernández Morillo, se identificó que las losas aligeradas de los techos de las tribunas de las instalaciones del servicio deportivo, presentan deterioros por filtraciones y humedad (formación de moho), producto de la acumulación de precipitaciones, asimismo de la verificación de los planos de estructuras y arquitectura Lámina E - 13 del expediente técnico aprobado mediante Resolución Presidencial n.º 023-2019-P-UNAT de 13 de marzo de 2019, no considera ningún sistema de evacuación por acumulación de aguas pluviales, el cual podría afectar la durabilidad de dicha estructura y la seguridad de las personas que concurren a dichas instalaciones, conforme se puede observar en las siguientes imágenes:

Vista N° 5: Techo aligerado de tribunas con formación de mohos por la filtración y acumulación de precipitaciones.

Vista N° 6: Se observa el deterioro de los techos aligerados de las tribunas, producto de la acumulación y filtración de precipitaciones.

Los hechos expuestos, puede generar el riesgo de afectar la durabilidad de dicha estructura y por ende la seguridad de las personas que concurran a dichas instalaciones.

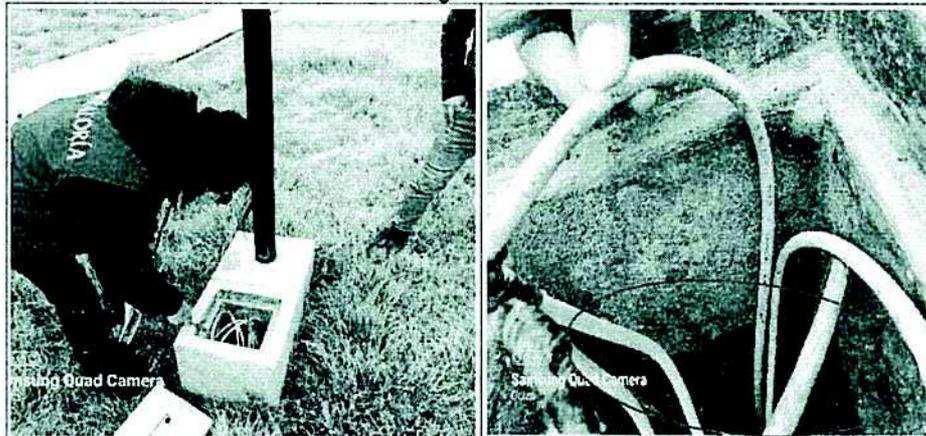
Panel fotográfico n.º 3

El 31 de mayo de 2021, en la visita de inspección física a la obra, se advirtió las deficiencias de los acabados de las cajas de paso eléctrico de 400mm x 400mm instaladas conforme lo establecido en la Lámina – IE-01 del expediente técnico, el mismo que durante la inspección se observó el desprendimiento y rotura de los bordes externos e internos de concreto simple de la caja de paso, permitiendo el contacto directo entre conductores eléctricos y agua, producto de la filtración de las precipitaciones y/o riego de áreas verdes, poniendo en riesgo el servicio adecuado del sistema eléctrico y a su vez pone en peligro la vida de las personas que tienen acceso para su mantenimiento, conforme se puede observar a continuación:

Vista N° 7: Verificación de cajas de pase eléctrico, conforme lo establecido en los planos del expediente técnico.

Vista N° 8: Se observa filtración de agua en cajas de pase eléctricos.

El hecho expuesto, podría generar el riesgo de un inadecuado servicio del sistema eléctrico y la exposición al peligro de la vida de las personas que tienen acceso para su mantenimiento.

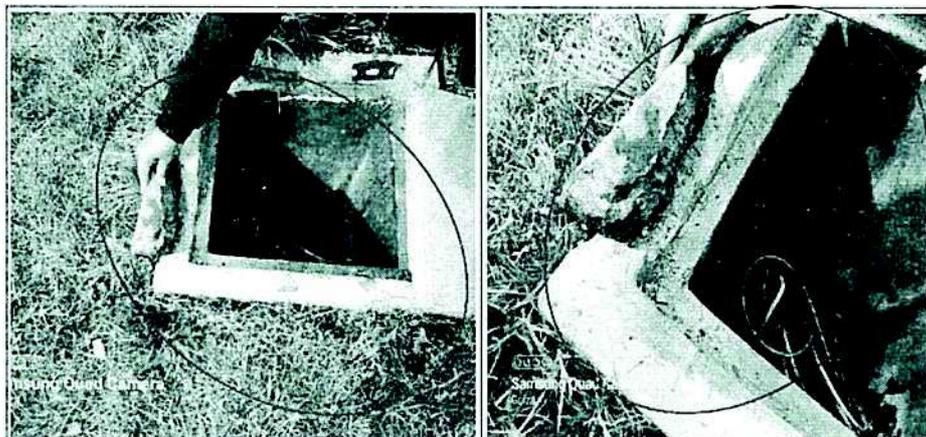
Vista N° 9: Rotura y desprendimiento de concreto simple en bordes exteriores e interiores de caja de pase eléctrico instalados.

Vista N° 10: Se observa rotura de concreto simple y humedad en paredes internas de cajas de pase eléctrico.
