**INFORME DE HITO DE CONTROL**  
**N° 19213-2021-CG/GRSM-SCC**

**CONTROL CONCURRENTE**  
**MUNICIPALIDAD PROVINCIAL DE TOCACHE**  
**TOCACHE – TOCACHE – SAN MARTÍN**

**SALDO DE OBRA “AMPLIACIÓN Y MEJORAMIENTO DEL SISTEMA DE AGUA Y ALCANTARILLADO DE LA CIUDAD DE TOCACHE, PROVINCIA DE TOCACHE – SAN MARTÍN”, CÓDIGO ÚNICO DE INVERSIONES N° 2047402**

**HITO DE CONTROL N° 2 – EJECUCIÓN CONTRACTUAL Y REVISIÓN DE LA VALORIZACIÓN DEL MES DE JULIO 2021**

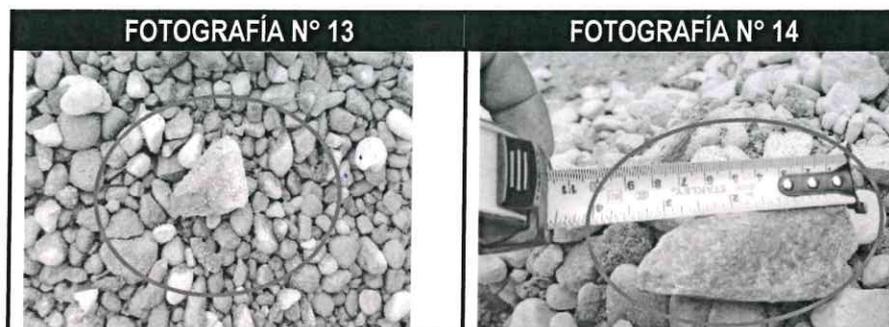
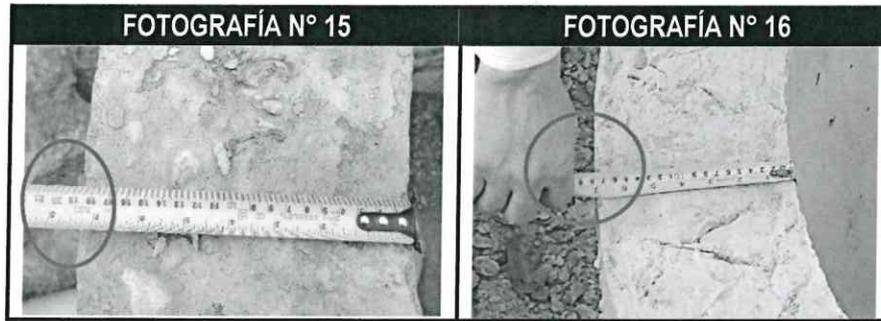
- (...) Asimismo se viene utilizando piedras de canto rodado mayor a 1 1/2" y angulosa, la cual se viene utilizando como cama de apoyo de 0.10 m, para el tendido de tuberías de desagüe y también sobre la clave de la tubería en una altura de 0.28m, (...).

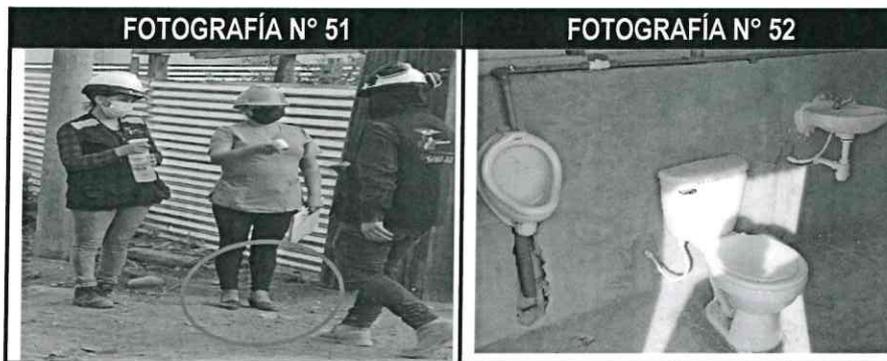
- No se cuenta en obra, con el diseño de mezclas de la calidad de concreto que viene siendo utilizado en obra.
- Habiéndose ejecutado varios buzones de concreto, no se cuenta con los certificados de calidad de concreto.
- (...)
- La Contratista no cuenta con stock de papel toalla y jabón líquido, que garantice la desinfección de manos en los puntos de desinfección, se observa que el personal de enfermería no cuenta con los equipos de protección personal adecuados para obra, servicios no implantados en SSHH.

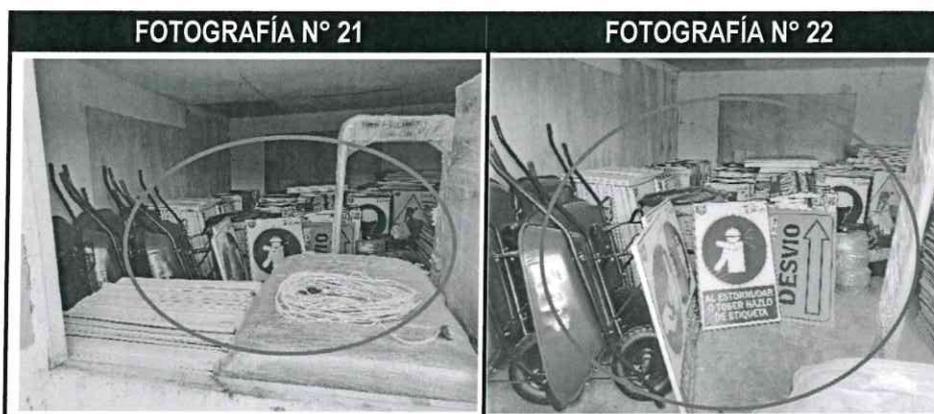
- Se cuenta en el almacén con señalización, de la cual aún no se ha colocado en obra.

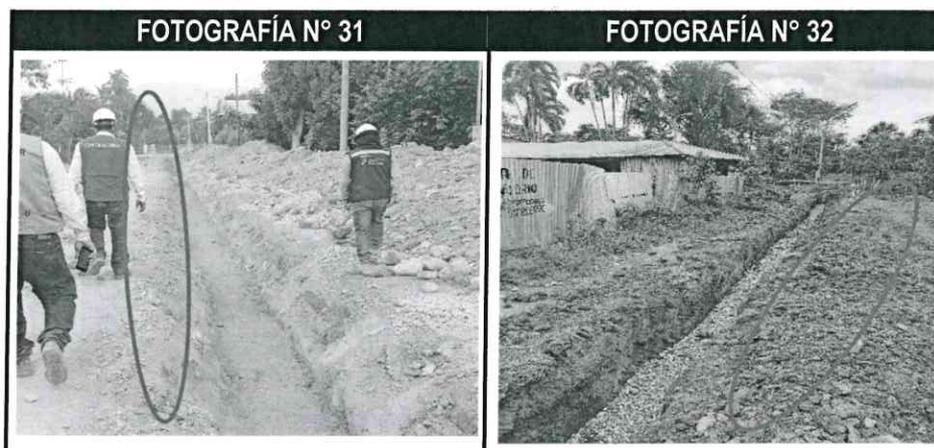
- Se ha verificado que no se cuenta la señalización adecuada en las zanjas abiertas para el tendido de la tubería y asimismo para la ejecución de los buzones.

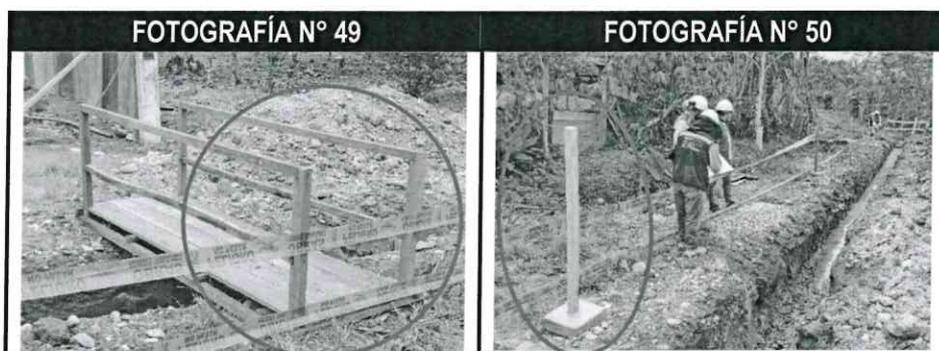
- No se cuenta con tachos para residuos sólidos y asimismo con baños portátiles en obra.
- No se cuenta con la señalización adecuada para el ingreso de vehículos y así mismo para el tránsito del personal que labora, más aún para las zanjas ejecutadas.
- No se cuenta con puentes para cruce peatonal en zona de trabajo, aun así, en el existente se aprecia inadecuada señalización que impide su uso, también se tiene cachacos sin pintado.

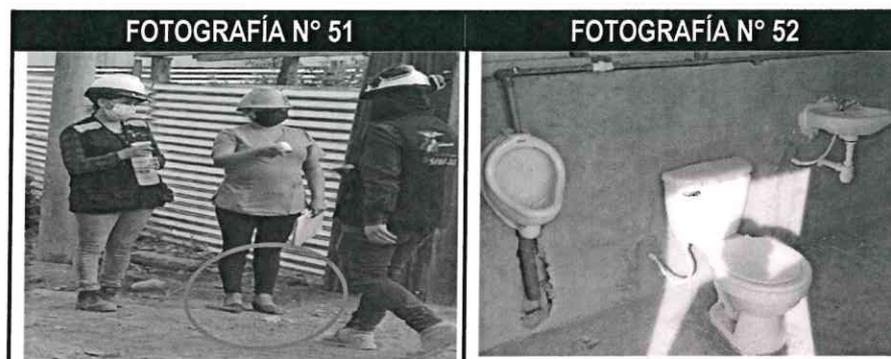
- (...), se observa que el personal de enfermería no cuenta con los equipos de protección personal adecuados para obra, servicios no implantados en SSHH.

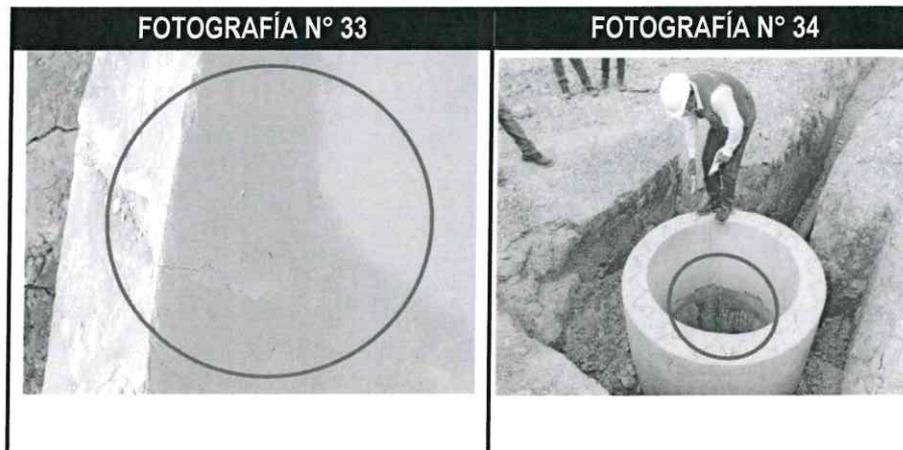
- Durante la visita se aprecia fisura en un buzón y deficiencias constructivas, así como un adecuado control de los niveles de fondo y de tapa de buzón.

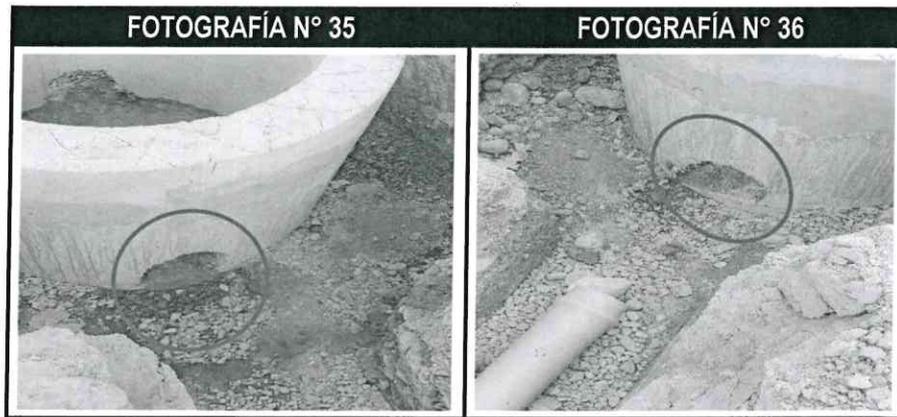
- Se viene ejecutando los buzones mediante el encofrado con moldes de fierro, en la cual se deja puntos de ingreso y salida de tubería, de la cual es picada en un diámetro mucho mayor a la tubería a colocar, siendo esta apertura muy excesiva.

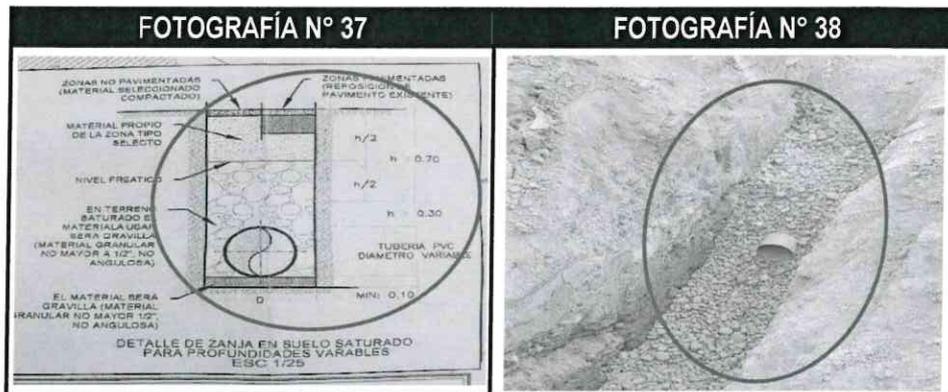
- Cabe indicar que se verifico que en las zanjas donde se instala las tuberías, colocando material granular mayor a 1 1/2" por debajo de la tubería en una altura de 0.10 m en algunos tramos, y asimismo por encima de la clave de la tubería a una altura de 0.28m, siendo colocado posteriormente hasta el final material propio que cuenta con algunas piedras medianas.

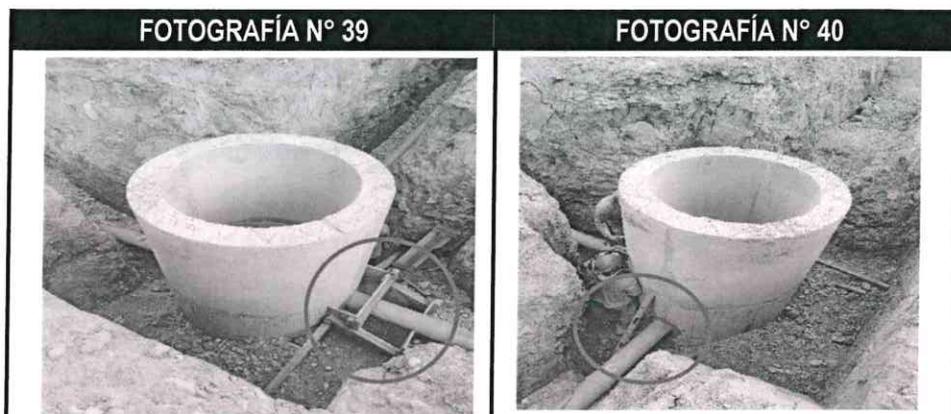
- Se pudo observar que el sellado de la tubería en los buzones no viene siendo la adecuada, puesto que solamente se utiliza un mortero simple, sin la resistencia del concreto del buzón que es  $f'c=280 \text{ Kg/cm}^2$ , se observa encofrado para el dado de concreto respecto en esta unión.

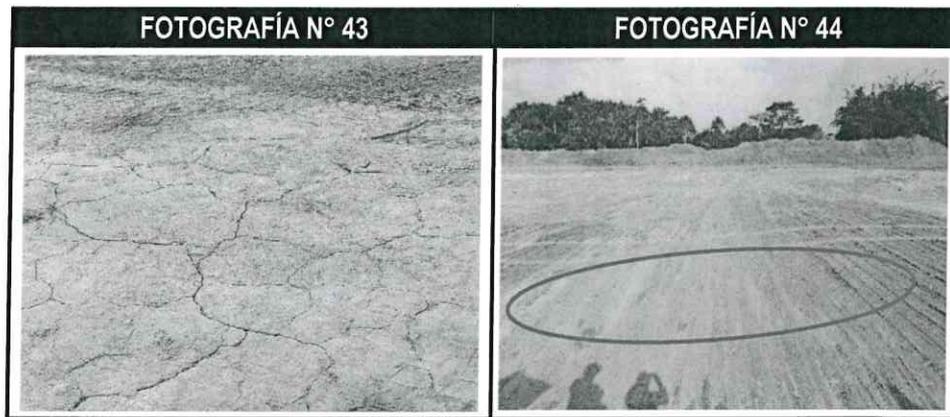
- En las lagunas excavadas, se puede apreciar material orgánico en varias zonas, así como se verifico la predominancia de material con un porcentaje alto de arcilla, la cual pudo verificarse que estando seca se contrae. En varias zonas se puede apreciar acolchonamientos ante el paso del cargador.

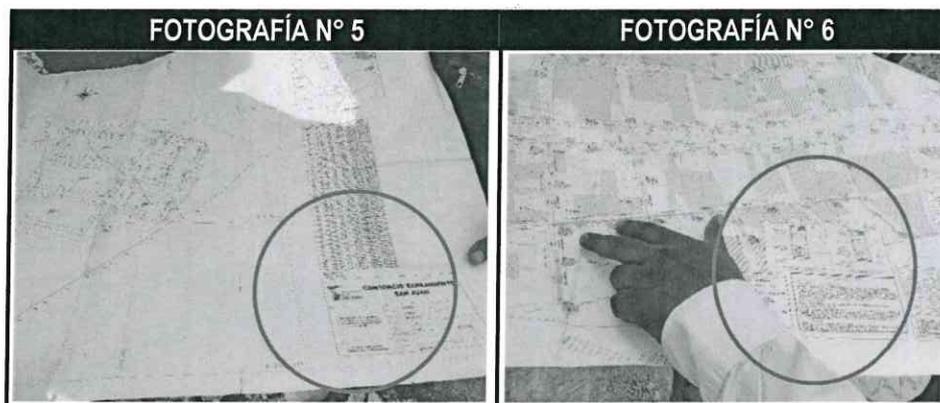
- Los planos que se vienen utilizando en la ejecución de la obra no se encuentran suscritos por el proyectista o profesional responsable.

Durante la ejecución de la obra se debe contar en campo con los planos de detalles del expediente, si hubiera planos de replanteos estos deben tener la firma del responsable de su elaboración y revisión, a fin de garantizar que los planos de detalle correspondan a cambios aprobados durante la ejecución.

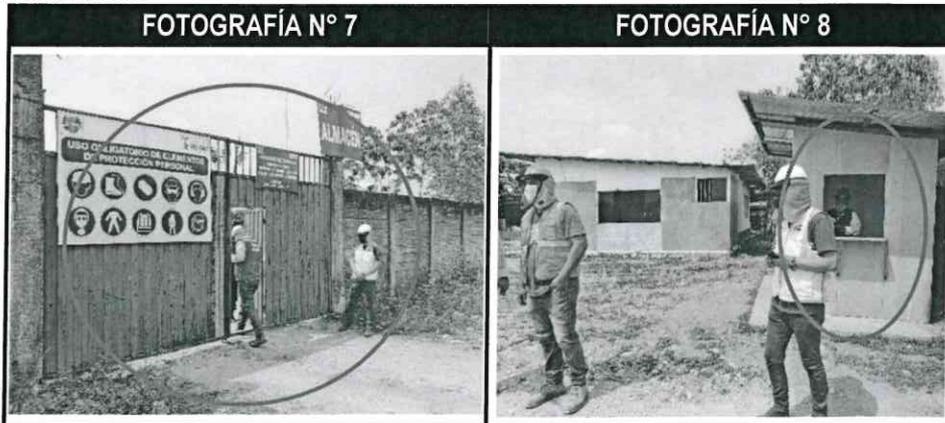
- En el almacén no se cuenta con los protocolos de bioseguridad para el personal que ingresa a las instalaciones.

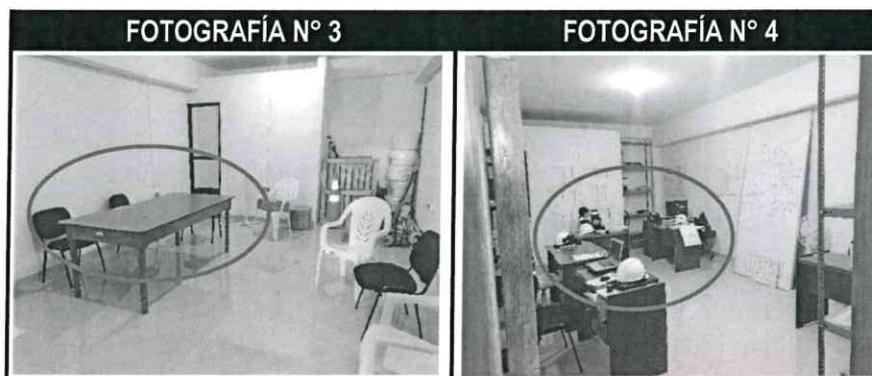
- En la obra se pudo verificar que los trabajos se vienen realizando a ritmo lento, con muy pocas cuadrillas y frentes de trabajo, así como la falta de planificación y cumplimiento de la programación de actividades en obra.
- Se ha podido verificar que se cuenta con una oficina técnica, ubicada por el centro de la ciudad, de la cual se observa que esta no se encuentra equipada en sus diferentes áreas con laptops, impresoras, material mobiliario, material de escritorio, etc.

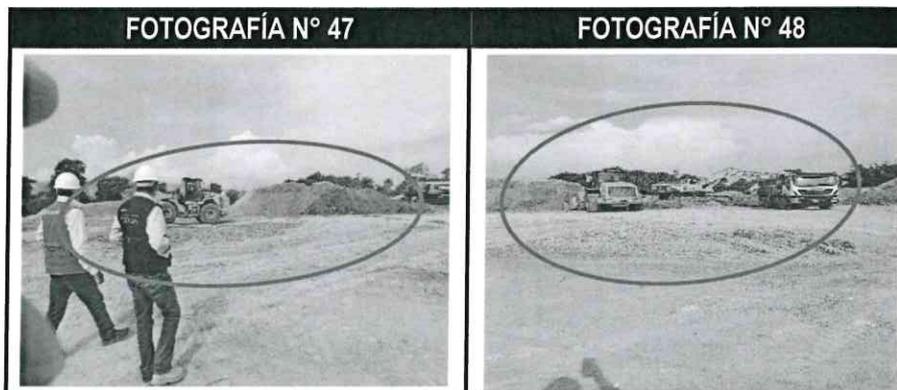
- No se cuenta en campo equipo liviano, como bomba para eliminar posibles acumulaciones de agua en las zanjas aperturadas.
- De los trabajos topográficos realizado en la PTAR, se ha podido verificar que existen contados BMs, puesto que se mencionó que varios se habían eliminado por los trabajos que se realizan en el área.
- Los trabajos de eliminación se vienen realizando con tres (3) volquetes de 15 m3, un cargador frontal y una retro excavadora.

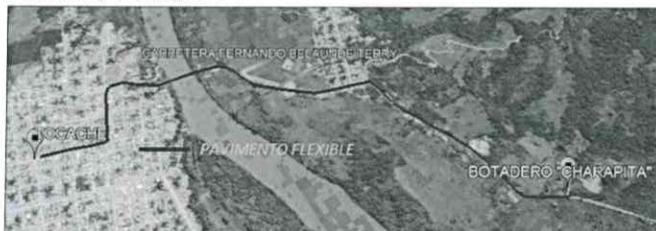
**Plano de Botadero.**

BOTADERO CHARAPITA ESTA UBICADO A 3.9 KM DE LA CIUDAD DE TOCACHE POR LA CARRETERA FERNANDO BELAUNDE TERRY EL ACCESO ES DE PAVIMENTO FLEXIBLE.

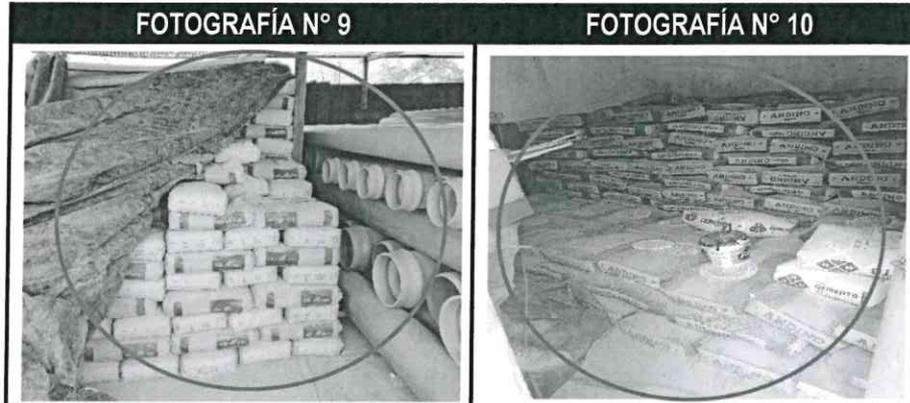
- Se verifico que, en el almacén principal, el cemento tipo I y tipo V, se encuentra almacenado en el sobre el suelo y en más de diez bolsas por cada hilera.

- 3.6.1. Los materiales deberán almacenarse en obra de manera de evitar su deterioro o contaminación. No se utilizarán materiales deteriorados o contaminados.
- 3.6.2. En relación con el almacenamiento del cemento se tendrán las siguientes precauciones:
  - a) No se aceptará en obra bolsas de cemento cuyas envolturas estén deterioradas o perforadas.
  - b) El cemento en bolsas se almacenará en obra en un lugar techado, fresco, libre de humedad, sin contacto con el suelo. Se almacenará en pilas de hasta 10 bolsas y se cubrirá con material plástico u otros medios de protección.
- (...)
- 3.6.4. Las barras de acero de refuerzo, alambre, tendones y ductos metálicos se amanecerán en un lugar seco, aislado del suelo y protegido de la humedad, tierra, sales, aceites y grasas (...).”

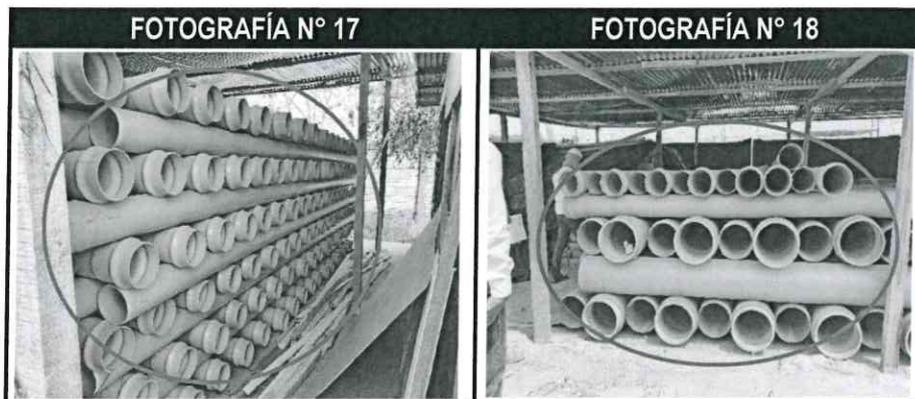
- Se verifica que, en el almacén la tubería tanto de agua y desagüe no se encuentra debidamente almacenadas (colocadas sobre el suelo), encontrándose en diversas zonas y apoyadas unas sobre otras. En almacén ingresaron 1 500 unidades de tubería de 200 mm, 1 500 unidades de tubería de 160 mm, 60 unidades de tubería de 315 mm, 20 unidades de tubería de 355 mm, la tubería es de marca KOPLAST, la cual será utilizada en la ejecución de la Obra.

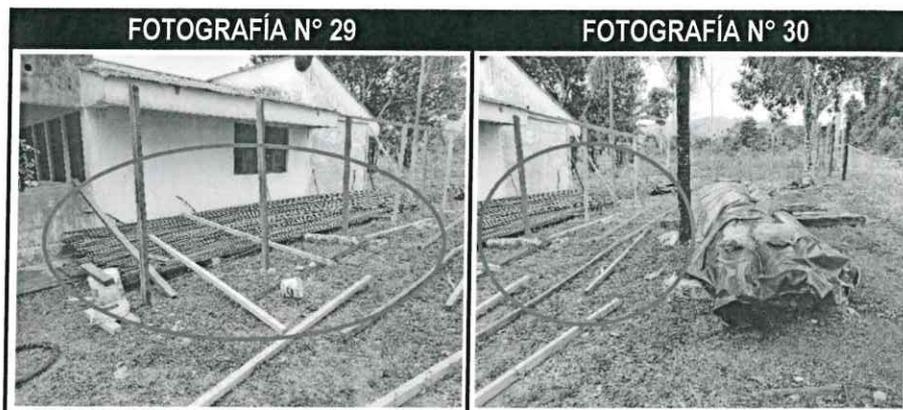
- Se verifica que, en la PTAP, se encuentra almacenada en el suelo y descubierto acero que seguramente será utilizado en las estructuras, pero estas no se encuentran habilitadas.

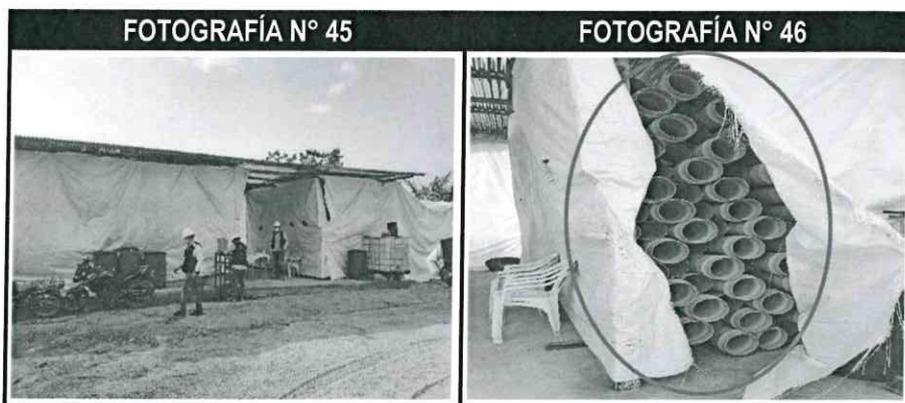
- En la PTAR se verifico que se cuenta con tubería almacenada en condiciones inadecuadas (sobre el suelo y una encima de otra) en dos ambientes, que se encuentran bajo techo.
