### **INFORME DE HITO DE CONTROL** **N° 19752-2021-CG/GRSM-SCC**

**OBRA “MEJORAMIENTO Y AMPLIACIÓN DEL SISTEMA DE AGUA POTABLE Y ALCANTARILLADO CON CONEXIONES DOMICILIARIAS EN LA CIUDAD DE NUEVA CAJAMARCA, DISTRITO DE NUEVA CAJAMARCA - RIOJA - SAN MARTÍN”, CUI N° 2300077**

**HITO DE CONTROL N° 3 – EJECUCIÓN DE LA OBRA Y REVISIÓN DE LA VALORIZACIÓN DEL MES AGOSTO 2021**

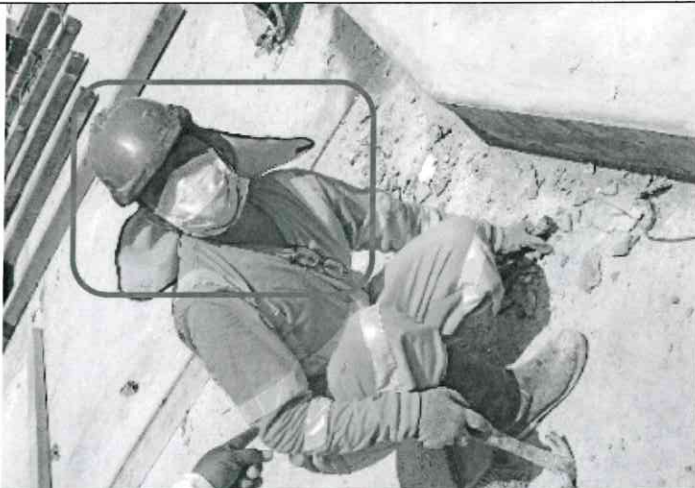
| Fotografía | Detalle |
|---|---|
| | <p><b>Vista fotográfica n.º 10</b><br/> Vista general de labores en puente vehicular, personal sin lentes de protección (EPP)</p> |

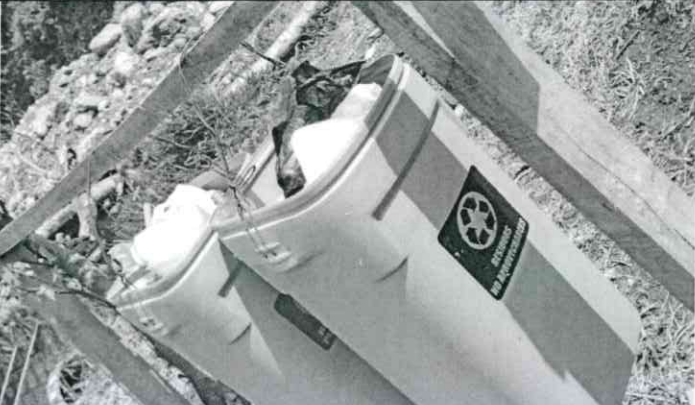
| Fotografía | Detalle |
|---|---|
| | <p><b>Vista fotográfica n.º 12</b><br/> Vista general de los contenedores de residuos sólidos.</p> |

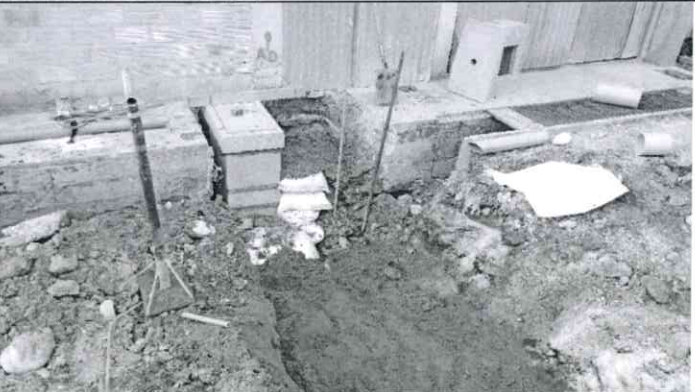
| Fotografía | Detalle |
|---|---|
| | <p><b>Vista fotográfica n.º 23</b><br/> Vista general de las cajas de desagüe y agua potable de las conexiones domiciliarias.</p> |

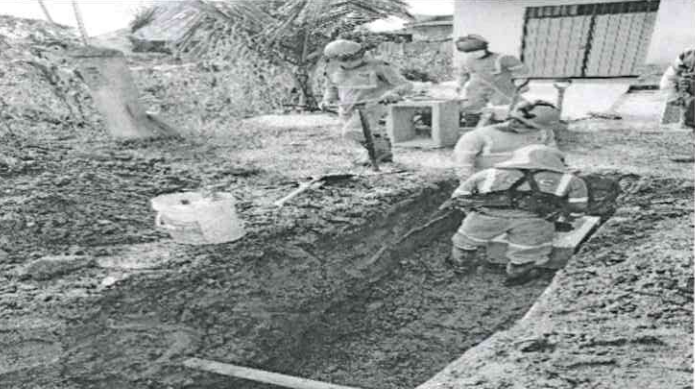
| Fotografía | Detalle |
|---|---|
| | <p><b>Vista fotográfica n.º 24</b><br/> Vista general de las cajas de desagüe y agua potable de las conexiones domiciliarias.</p> |

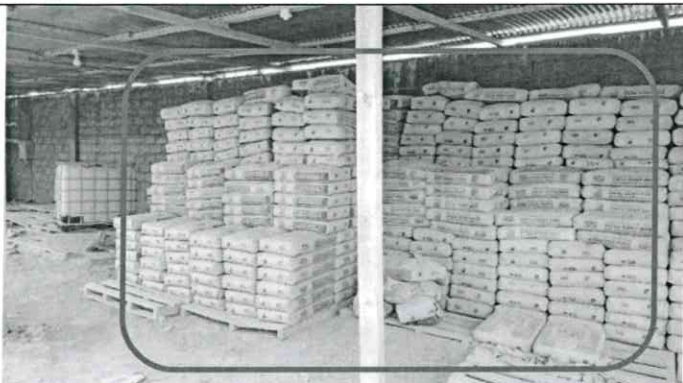
| Fotografía | Detalle |
|---|---|
| | <b>Vista fotográfica n.º 5</b><br>Vista general de cemento en almacén 2. |

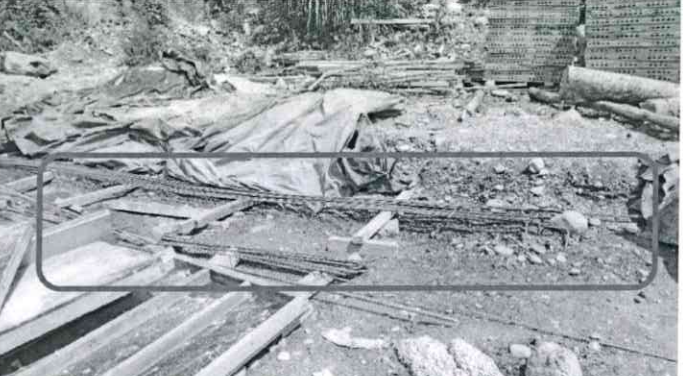
| Fotografía | Detalle |
|---|---|
| | <b>Vista fotográfica n.º 13</b><br>Vista del almacenamiento de acero habilitado para trabajos en la captación. |

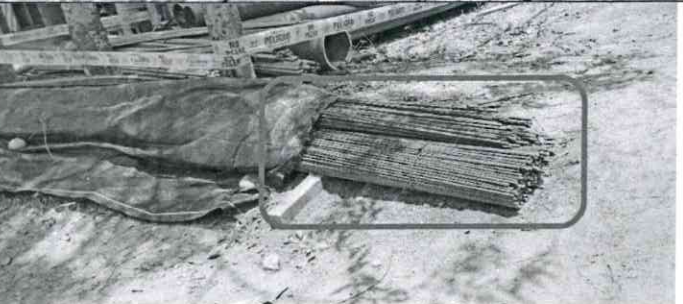
| Fotografía | Detalle |
|---|---|
| | <b>Vista fotográfica n.º 17</b><br>Vista del almacenamiento de acero directo al terreno natural. |

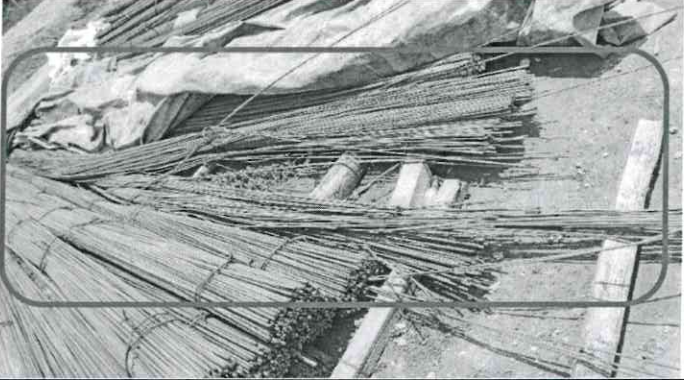
| Fotografía | Detalle |
|---|---|
| | <b>Vista fotográfica n.º 32</b><br>Presencia de óxido en acero almacenado en la PTAR. |

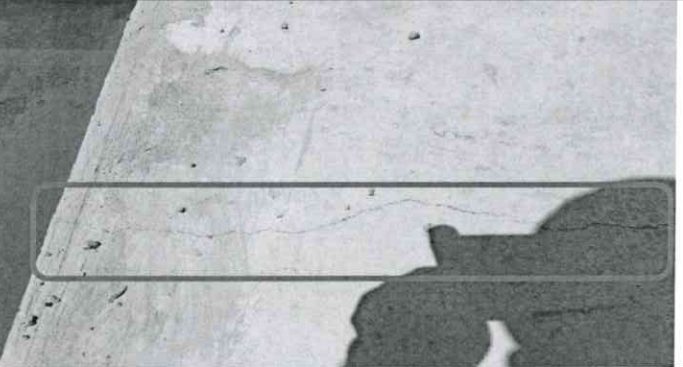
| Fotografía | Detalle |
|---|---|
| | <b>Vista fotográfica n.º 26</b><br>Fisura en muro de SBR. |
| | <b>Vista fotográfica n.º 27</b><br>Fisura en muro de SBR. |

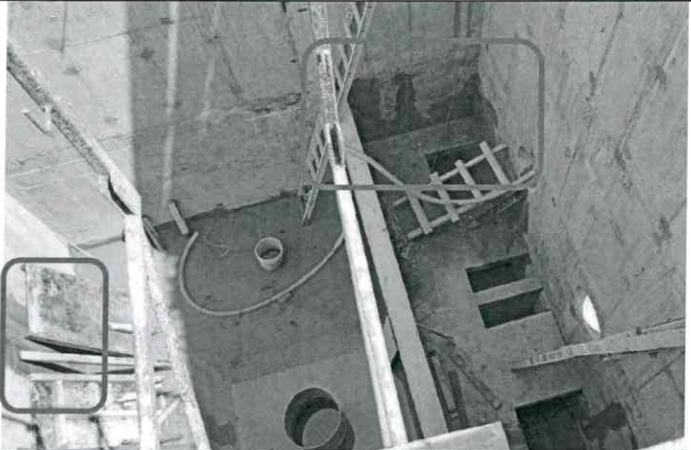
| Fotografía | Detalle |
|---|---|
| | <p><b>Vista fotográfica n.º 28</b><br/> Vista de filtraciones en la cámara de ecualización de la PTAR.</p> |
| | <p><b>Vista fotográfica n.º 29</b><br/> Vista de filtraciones en la cámara de ecualización de la PTAR.</p> |

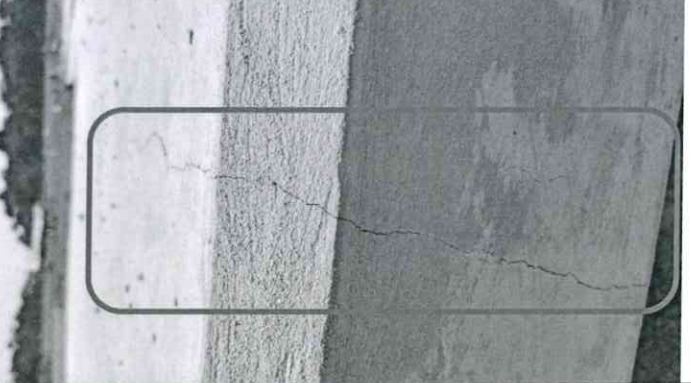
| Fotografía | Detalle |
|---|---|
| | <p><b>Vista fotográfica n.º 30</b><br/> Fisura en vereda de SBR.</p> |
