INFORME DE HITO DE CONTROL **N° 30465-2021-CG/GRHC-SCC**

EJECUCIÓN Y SUPERVISIÓN DE LA OBRA:
“MEJORAMIENTO DE LOS SERVICIOS DE
TRANSITABILIDAD DE LA AV. HÉROES DE JACTAY -
AV. CIRCUNVALACIÓN, TRAMO CRUZ VERDE – LOMA
BLANCA – LAS MORAS Y PUENTE VÍA CRUCIS, PROVINCIA
DE HUÁNUCO, HUÁNUCO”

HITO DE CONTROL N° 2 – EJECUCIÓN CONTRACTUAL AL
MES DE NOVIEMBRE

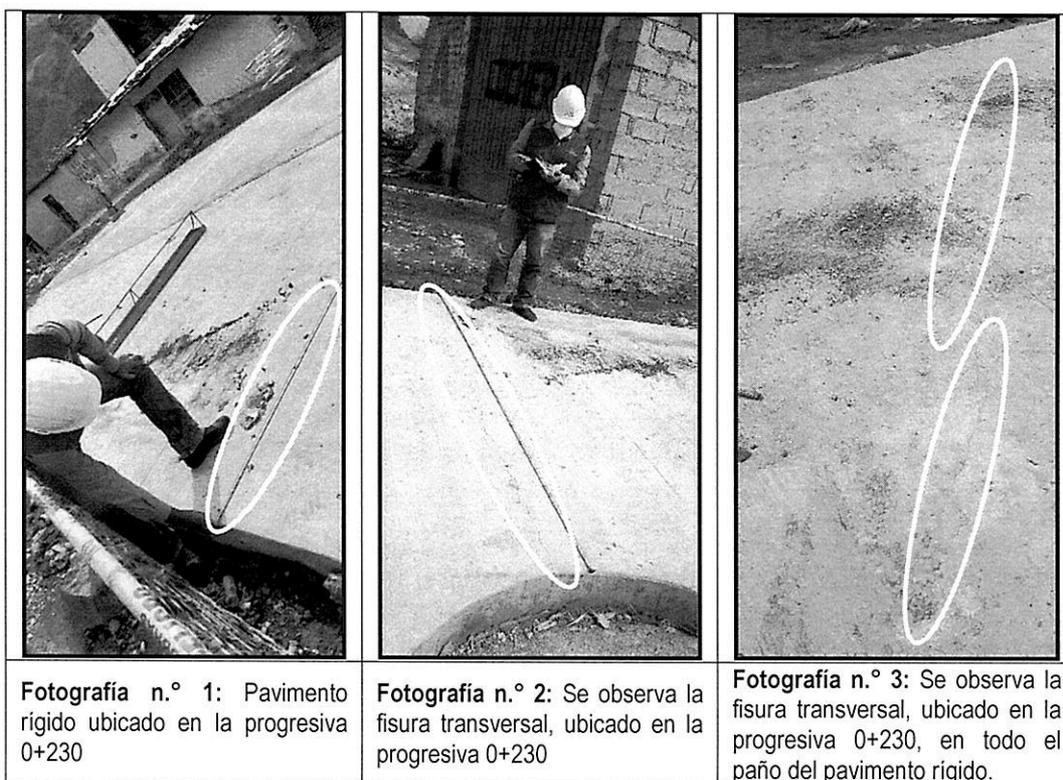
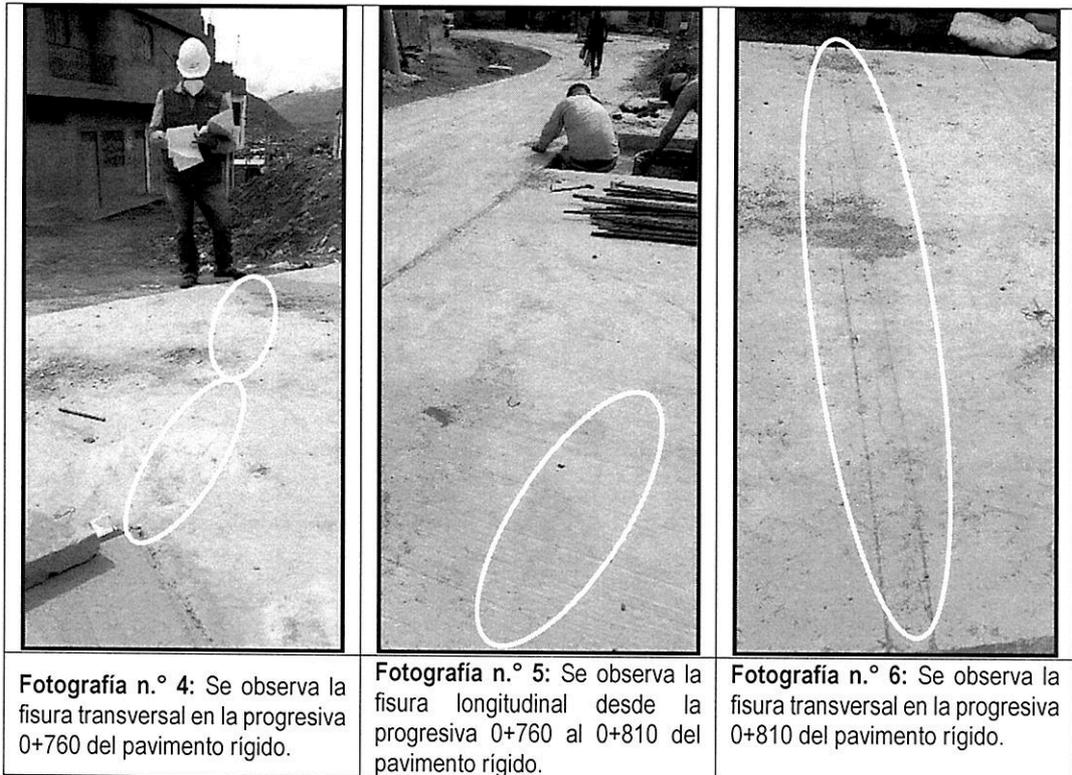
De la inspección física a la Obra realizada el 10 de diciembre de 2021, plasmada en el Acta de inspección física a la Obra³, se constató que el concreto del pavimento rígido de E=02.0m de F'c= 280 kg/cm², ejecutado en las progresivas 0+230 y de la 0+760 al 0+810 presentan fisuras del tipo transversal⁴ y longitudinal⁵ a la vía ya construida, de acuerdo a las imágenes siguientes:

De las imágenes precedentes, se puede observar que este tipo de fallas o fisuras por contracción plástica son causadas por asentamiento del concreto alrededor de las barras de refuerzo, por movimiento del encofrado, por agrietamiento térmico temprano (deficiente curado del concreto), o por asentamiento diferencial en un cambio de una sección de concreto fina a otra profunda.

Se ha podido observar que estas fisuras, en algunos casos traspasan toda la losa del pavimento lo que podría ocasionar el ingreso de agua u otras sustancias perjudiciales para la estructura, afectando el desempeño de la estructura disminuyendo la durabilidad del proyecto, ocasionando que los costos de mantenimiento se acrecienten en perjuicio de la Entidad.

De lo expuesto se pudo verificar que el Contratista no se encontraría incumpliendo con lo indicado en las especificaciones técnicas de la partida 03.02.02 Pavimentos, en donde se menciona que el curado del concreto se debe realizar en todas las superficies libres, incluyendo los bordes de las losas, por un período no inferior a 7 días, además de los diferentes métodos o procedimiento de curado que indica el expediente técnico no evidenciados durante la visita realizada.

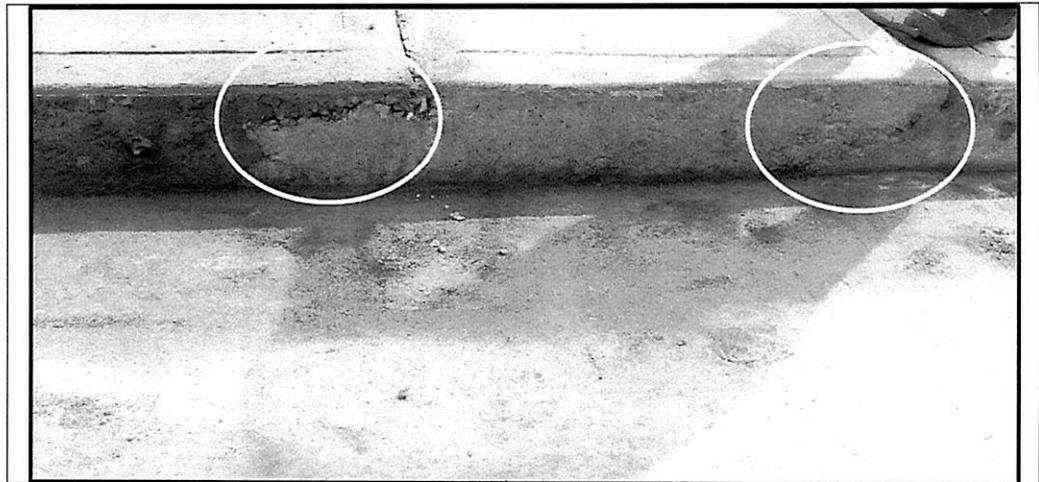
También, se observó cangrejeras en estructuras tales como: veredas ubicadas en las progresivas 2+400 y 2+600 y muros de contención ubicadas en las progresivas 1+730 y 1+800, estos vacíos o agujeros que aparecen en la superficie del concreto se dan cuando no se realiza un adecuado vibrado de la mezcla, la misma que ocurre por la acumulación de piedras por pérdida o separación de finos, a causa de la segregación del concreto o por un mal encofrado de la estructura, tal como fue evidenciado en las imágenes siguientes:

Fotografía n.º 7: Se observa veredas de concreto de $F'c=175$ kg/cm² con presencia de cangrejas.

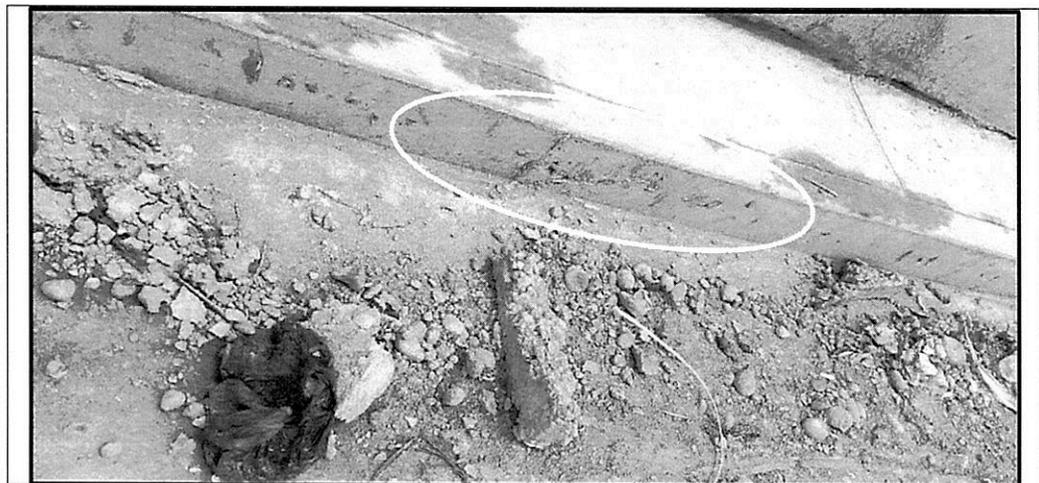
Fotografía n.º 8: Se observa veredas de concreto de $F'c=175$ kg/cm² con presencia de cangrejas en la progresiva 2+400.

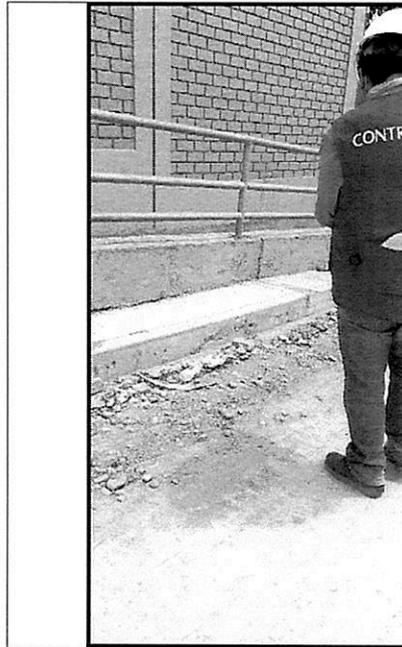
Fotografía n.º 9: Se observa veredas de concreto de $F'c=175$ kg/cm² con presencia de cangrejas en la progresiva 2+400.

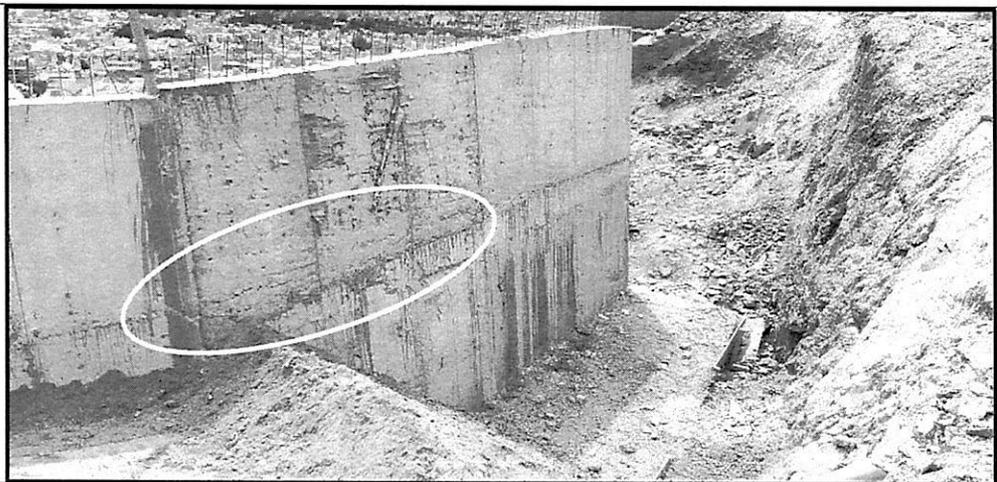
Fotografía n.º 11: Se observa muros de contención de concreto de $F'c=210$ kg/cm² de altura 4.50m con presencia de cangrejas ubicada en la progresiva 1+730.

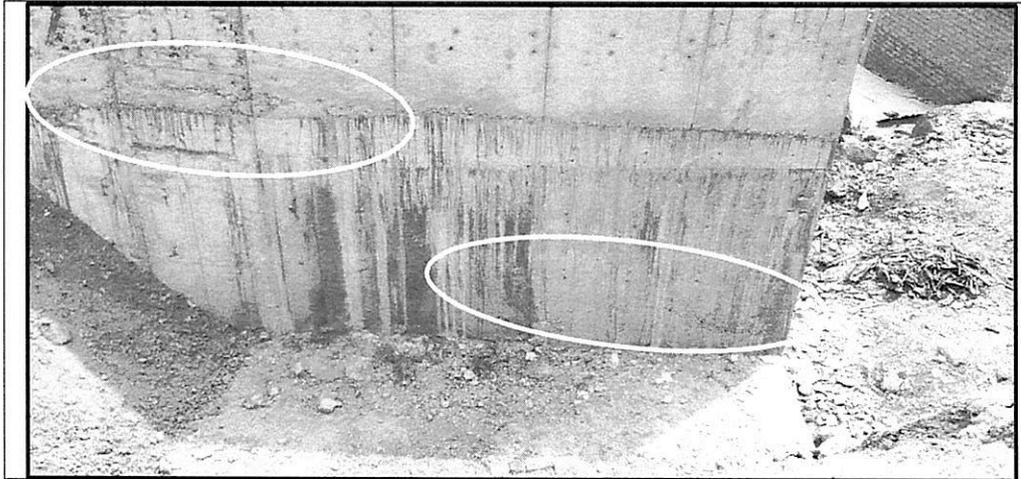
Fotografía n.º 12: Se observa muros de contención de concreto de $F'c=210 \text{ kg/cm}^2$ de altura 4.50m con presencia de cangrejas ubicada en la progresiva 1+730.

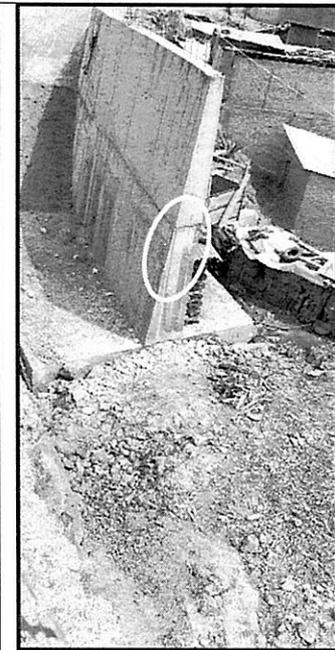
Fotografía n.º 13: Se observa cangrejas en muro de contención ubicada en la progresiva 1+730.

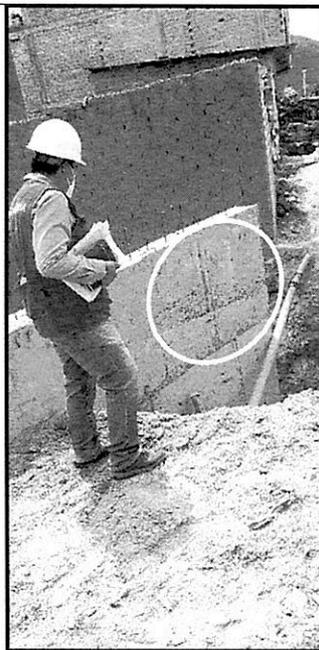
Fotografía n.º 14: Se observa cangrejas en muro de contención ubicada en la progresiva 1+800.

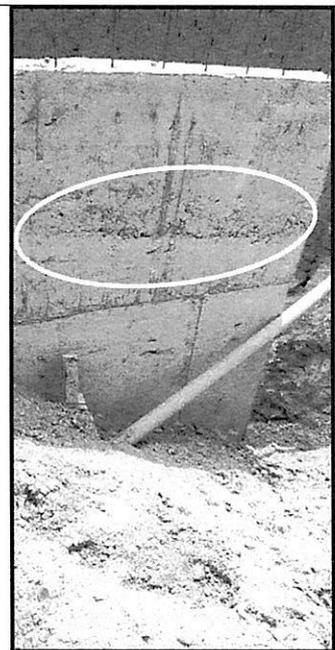
Fotografía n.º 15: Se observa cangrejas en muro de contención de $h=4.50\text{m}$, ubicada en la progresiva 1+800.

Es precisa señalar que, estas segregaciones presentadas en los muros de contención y visualizadas en las imágenes precedentes podrían repercutir en el comportamiento mecánico y en la durabilidad del concreto alterando su estructura interna y su comportamiento, evidenciándose que el contratista no se encontraría cumpliendo con lo indicado en las especificaciones técnicas concernientes a muros de contención partida 05.00 expediente técnico y la partida 01.00 del adicional de obra, en la cual se detalla en su ítem e) vibración, lo siguiente: "El concreto colocado se deberá consolidar mediante vibración, hasta obtener la mayor densidad posible, de manera que quede libre de cavidades producidas por partículas de agregado grueso y burbujas de aire, y que cubra totalmente las superficies de los encofrados y los materiales embebidos. Durante la consolidación, el vibrador se deberá operar a intervalos regulares y frecuentes, en posición vertical y con su cabeza sumergida totalmente dentro de la mezcla."

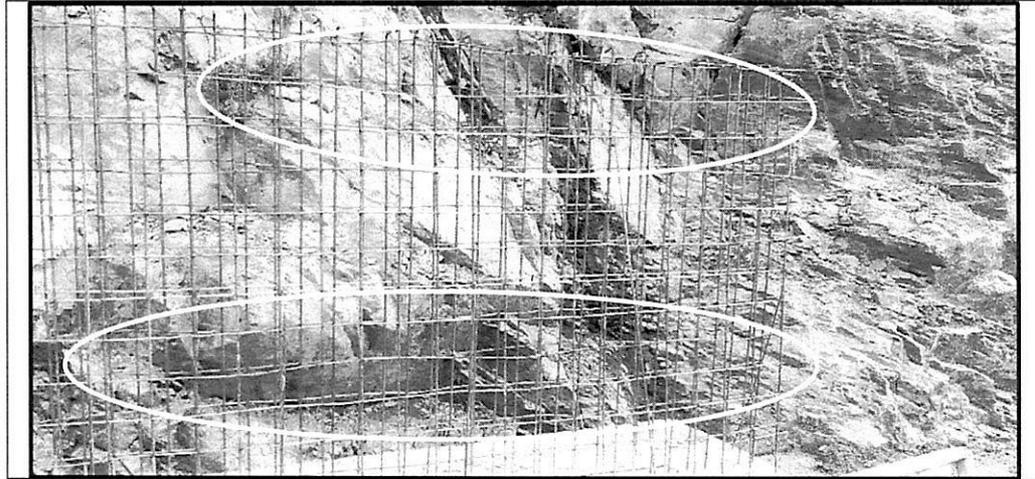
También se ha observado que los fierros de las parrillas en los muros de contención se encuentran mal alineados y torcidos incumpliendo a lo establecido en las especificaciones técnicas en cuanto a la colocación y amarre del acero de refuerzo en la cual indica lo siguiente: "Las varillas deberán ser colocadas con exactitud, de acuerdo con las indicaciones de los planos, y deberán ser aseguradas firmemente en las posiciones señaladas, de manera que no sufran desplazamientos durante la colocación y fraguado del concreto", de acuerdo a las imágenes siguientes:

Fotografía n.º 18: Se observa el deficiente alineamiento de la parrilla de hierro.

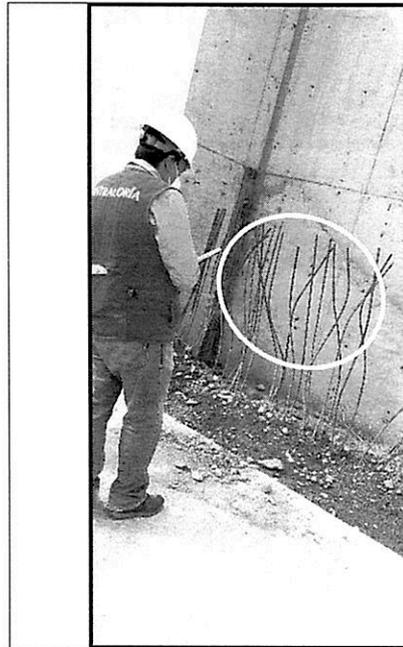
Fotografía n.º 19: Se observa el acero de refuerzo torcido anexo al muro de contención

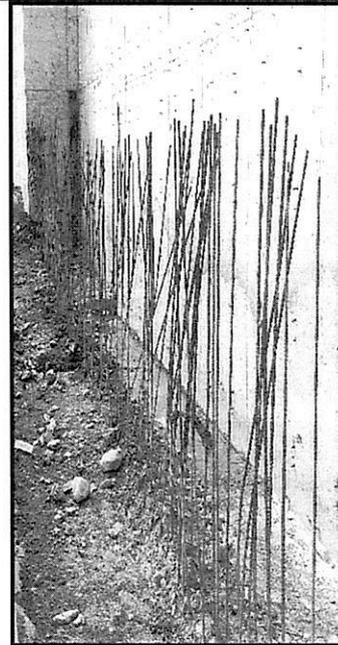
Fotografía n.º 20: Se observa el acero de refuerzo torcido anexo al muro de contención

Asimismo, se pudo observar que el acero de refuerzo, anexo al muro de contención, se encuentran torcido y con presencia de oxido, evidenciándose nuevamente el incumplimiento de las especificaciones técnicas en cuanto a la colocación y amarre del acero de refuerzo.

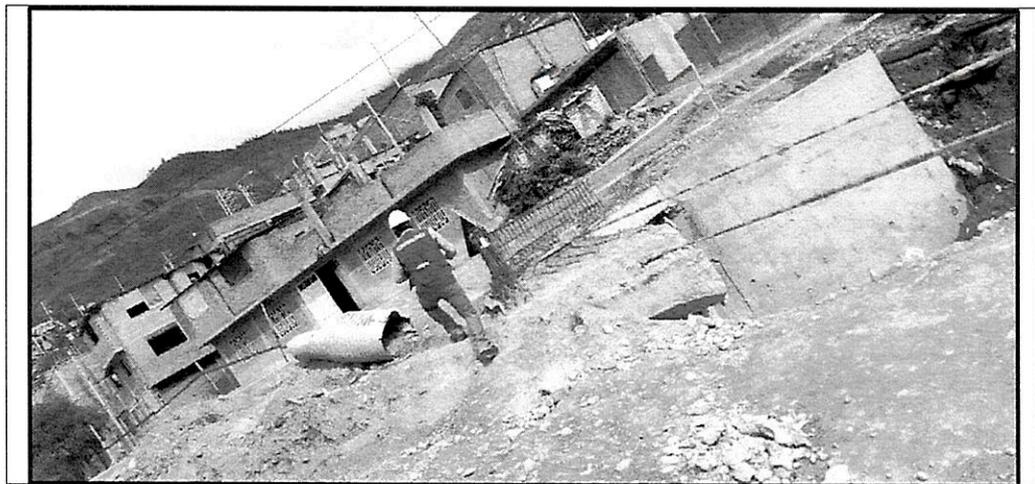
De lo expuesto, se denotaría el abandono del puente viacrucis de longitud de 11.00 metros lineales, evidenciándose que el material excedente producto de las excavaciones realizadas se encuentra sobre la losa maciza del referido puente; es de precisar que, los trabajos aún continúan paralizados desde el mes de octubre del presente año, fecha en donde se realizó la anterior inspección, donde también se observó que los aceros aún continúan expuestos a la intemperie y con presencia de óxido, tal y como se observa en las imágenes siguientes:

Fotografía n.º 21: Se observa desmonte de tierra sobre el puente vía crucis

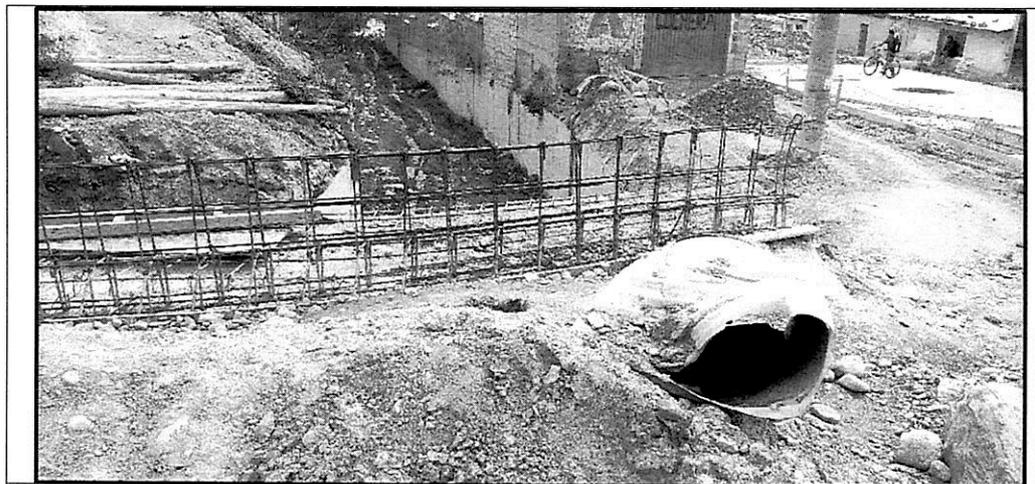
Fotografía n.º 22: Se observa desmonte de tierra sobre la losa maciza del puente vía crucis

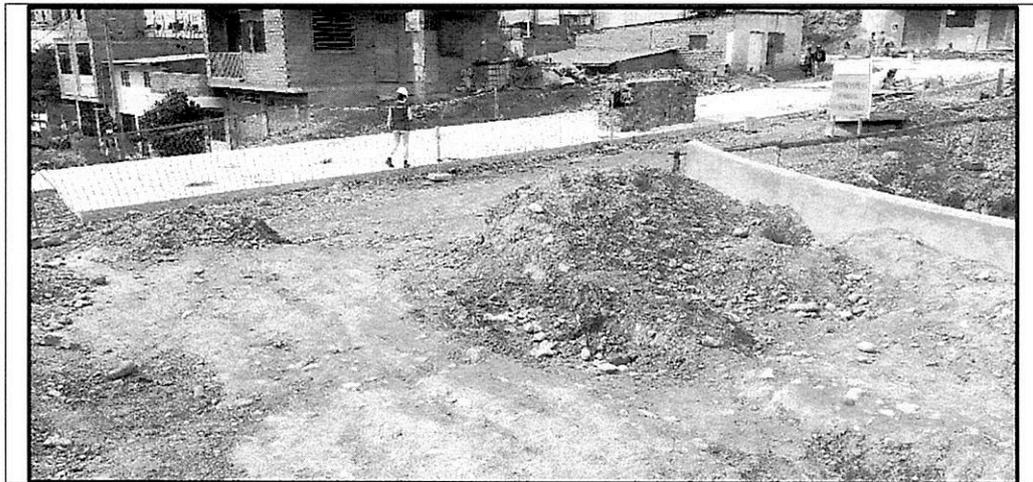
Fotografía n.º 23: Se observa desmonte de tierra sobre la losa maciza del puente via crucis

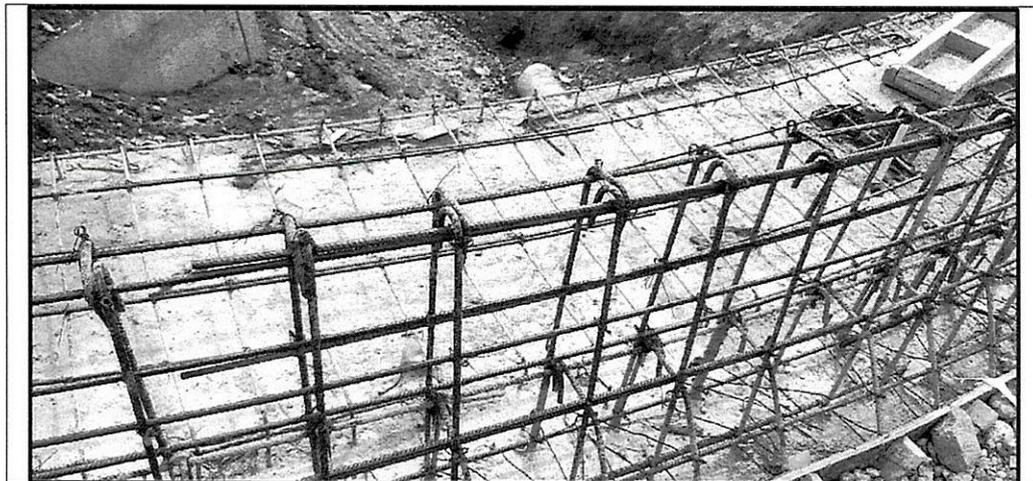
Fotografía n.º 24: Se observa el acero expuesto a la intemperie y con presencia de óxido de la vereda y de la barrera de protección New Jersey, que forman parte del puente "Viacrucis".

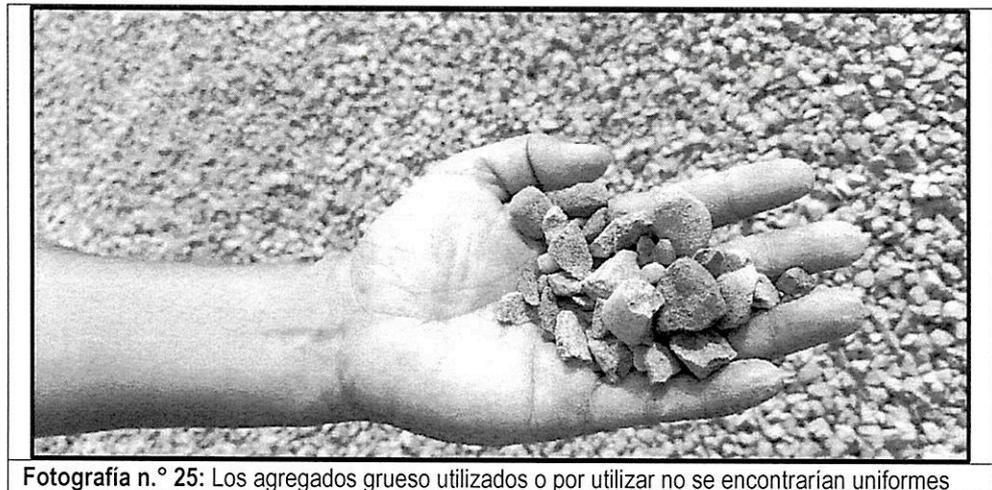
Además de ello, se advirtió que, sobre el agregado grueso utilizado para los trabajos de la obra, no cumpliría de acuerdo a lo indicado en las especificaciones técnicas, el cual precisa que ésta debiera ser de un tamaño máximo nominal mayor de 25 mm (1") en el caso del pavimento, lo que podría afectar seriamente la uniformidad del concreto ocasionando eflorescencia, agrietamiento del concreto, plasticidad y/o fraguado prematuro, tal y como se evidencia en las imágenes siguientes:

Fotografía n.º 25: Los agregados grueso utilizados o por utilizar no se encontrarían uniformes

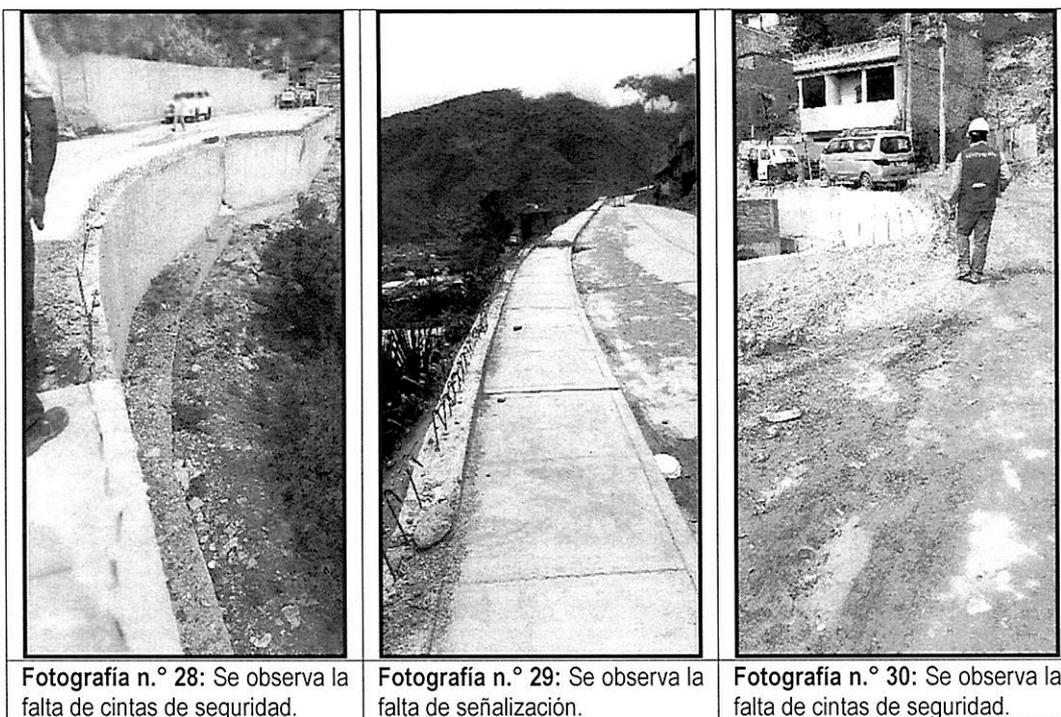
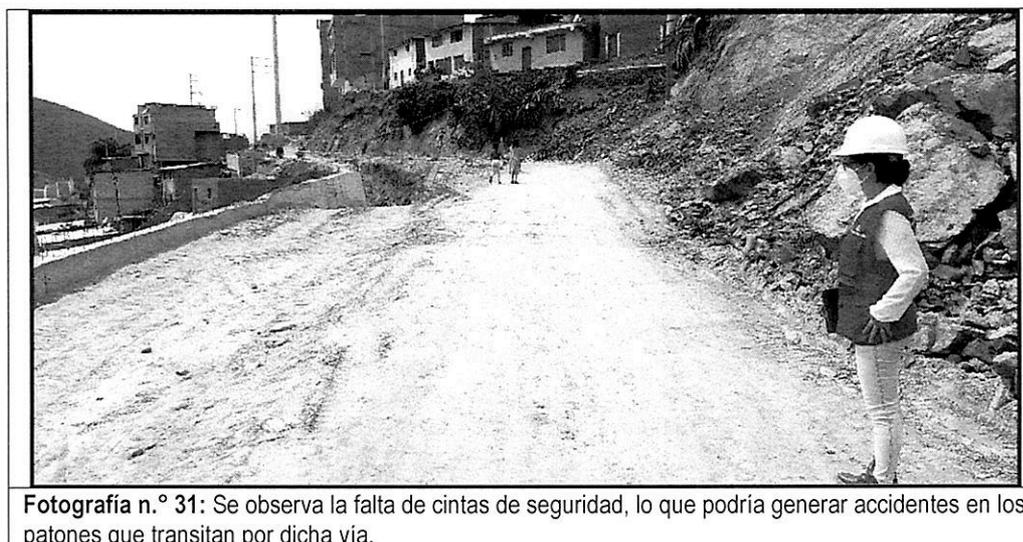
De la visita realizada a la obra el 7 y 10 de diciembre de 2021, plasmadas en las Acta de inspección física a la Obra se constató la falta de señalización de sistemas de seguridad en la obra (cintas de seguridad en obra), de acuerdo a las vistas fotográficas siguientes:

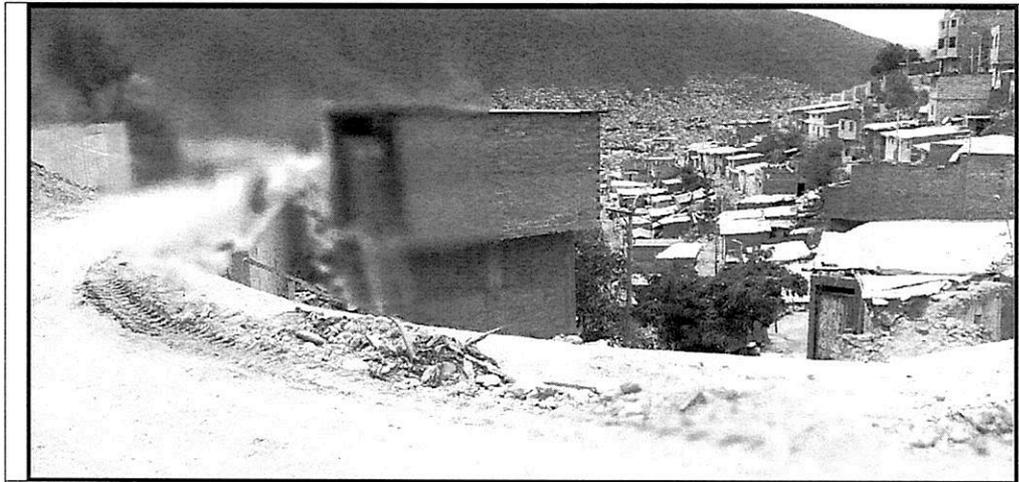
Fotografía n.º 32: Se observa la ausencia de cintas de seguridad en el perímetro del proyecto.

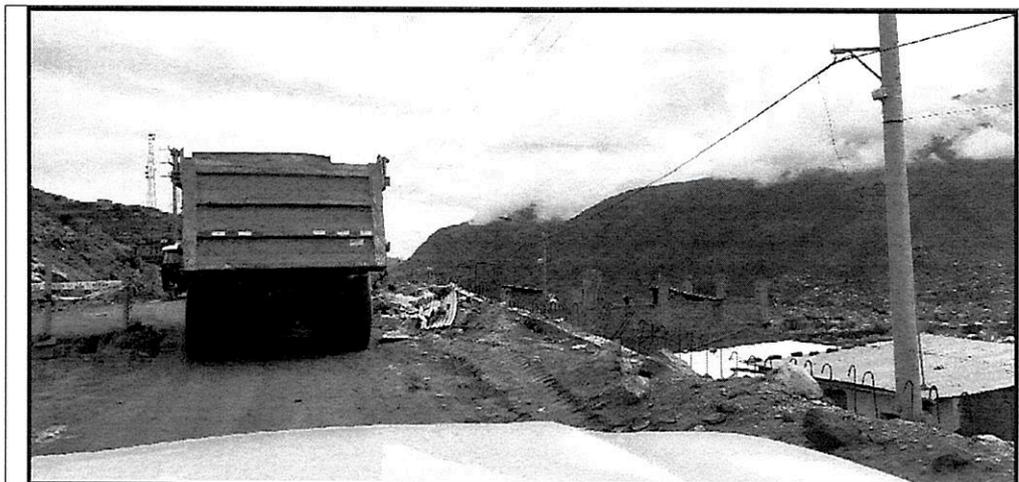
Fotografía n.º 33: Se observa la ausencia de paleteros de señalización, que desvían y/o controlen el tránsito de vehículos pesados.

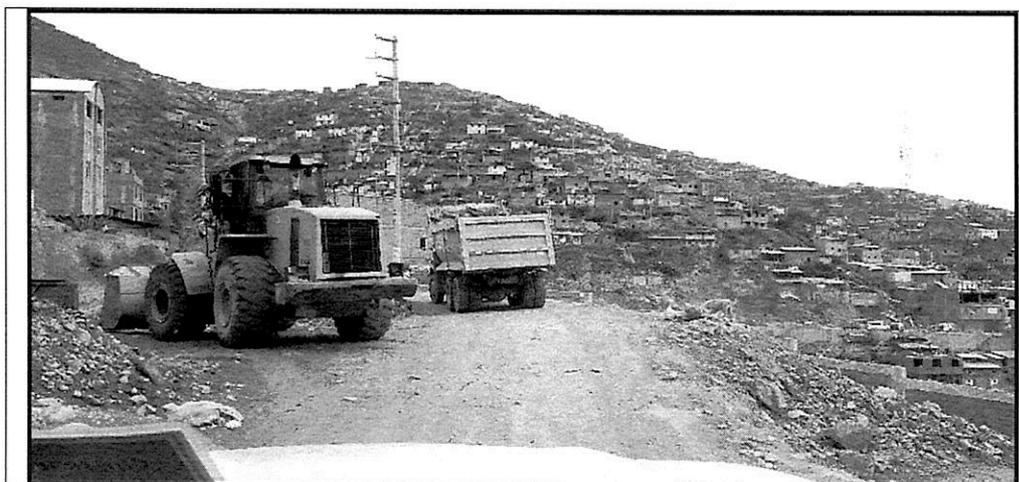
Fotografía n.º 34: Se observa la ausencia de paleteros de señalización en la entrada y/o salida del proyecto.
