**INFORME DE HITO DE CONTROL**  
**N° 13747 -2021-CG/GRTA-SCC**

**EJECUCIÓN Y SUPERVISIÓN DEL CONTRATO DE LA OBRA**  
**“MEJORAMIENTO DE LOS SERVICIOS TÉCNICOS –**  
**PEDAGÓGICOS Y ADMINISTRATIVOS DE LA UGEL**  
**TACNA – PROVINCIA DE TACNA – REGIÓN TACNA”**

**HITO DE CONTROL N° 2 – VALORIZACIÓN DE OBRA N° 8**

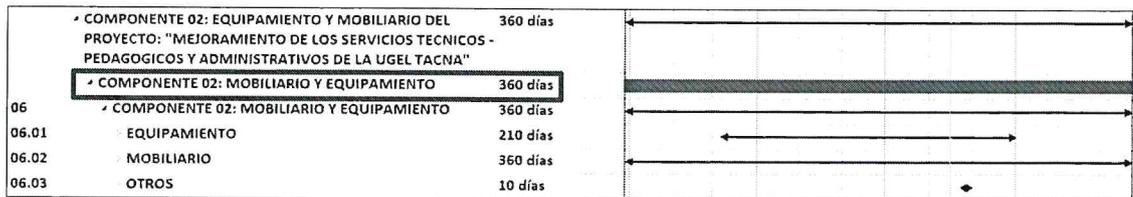
**CUADRO N° 6**  
**PROGRAMA DE EJECUCIÓN DE OBRA – DIAGRAMA CPM**

Adicional a ello, de la revisión al **"Programa de ejecución de obra – Diagrama CPM"** se constató que la ejecución del **"Componente 2: Equipamiento y mobiliario"** forma parte de la ruta crítica de la obra, y su ejecución se realiza durante toda la duración de la obra (360 días calendarios), según se detalla a continuación:

El retraso en la adquisición de equipamiento y mobiliario del **70,43%**, según el calendario de adquisición de materiales, podría afectar la ruta crítica del Programa de ejecución de obra, teniendo en cuenta que transcurrió más del 50% del plazo de ejecución de la obra (210 días calendario aproximadamente) y solo se tiene el **29,52%** de adquisición de equipamiento y mobiliario; además podría ocasionar que la obra no culmine dentro del plazo ofertado por el contratista afectando la finalidad del contrato.

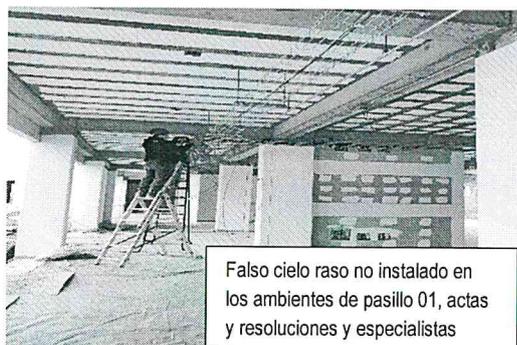
**FOTOGRAFÍA N° 1**  
1ER NIVEL - BLOQUE B1

Al respecto, de la visita de inspección a la obra realizada el 11 de agosto de 2021 **se constató la ejecución de solo 1 254,05 m<sup>2</sup>** aproximadamente de la partida 03.03.02 Falso cielo raso con baldosa de fibrocemento 61x61cm, según el detalle siguiente:

Por lo cual se advierte que existe se ha sobrevalorizado 1 036,96 m<sup>2</sup> aproximados de la partida 03.03.02 Falso cielo raso con baldosa de fibrocemento 61x61cm que representa un monto aproximado de **S/ 60 809,90<sup>2</sup>** que fueron aprobados por el supervisor de obra para el pago respectivo al contratista, según el detalle siguiente:

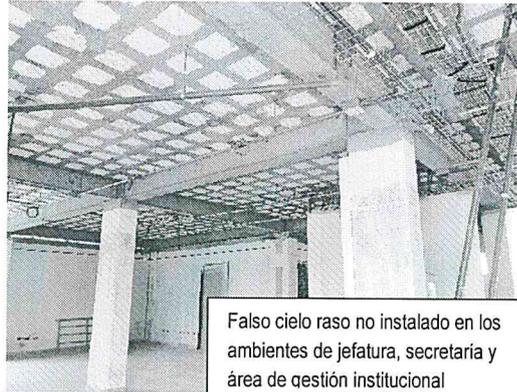
**FOTOGRAFÍA N° 17**  
**2DO NIVEL - BLOQUE C**

Falso cielo raso no instalado en los ambientes de jefatura, secretaria y área de gestión institucional

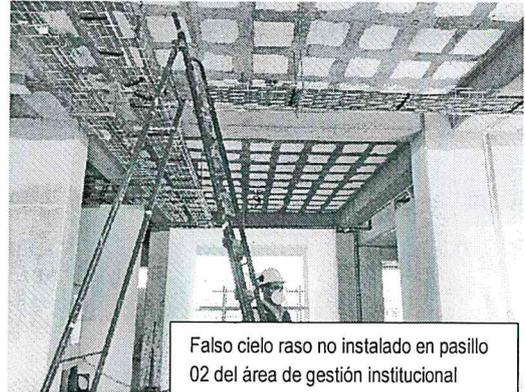
**FOTOGRAFÍA N° 18**  
**2DO NIVEL - BLOQUE C**

Falso cielo raso no instalado en pasillo 02 del área de gestión institucional
