**INFORME DE HITO DE CONTROL**  
**N.º 10348-2021-CG/SADEN-SCC**

**“SERVICIO DE MANTENIMIENTO RUTINARIO Y PERIÓDICO**  
**DE LOS CAMINOS VECINALES TRAMO PUCHAYPAMPA -**  
**SOGOBARA - SINCAZ DEL DISTRITO DE SANTIAGO DE**  
**CHUCO PROVINCIA SANTIAGO DE CHUCO LA LIBERTAD”**

**HITO DE CONTROL N° 01 - ACTIVIDADES DE**  
**CONSERVACIÓN PERIÓDICA Y MANTENIMIENTO**  
**RUTINARIO AL MES DE MARZO DE 2021**

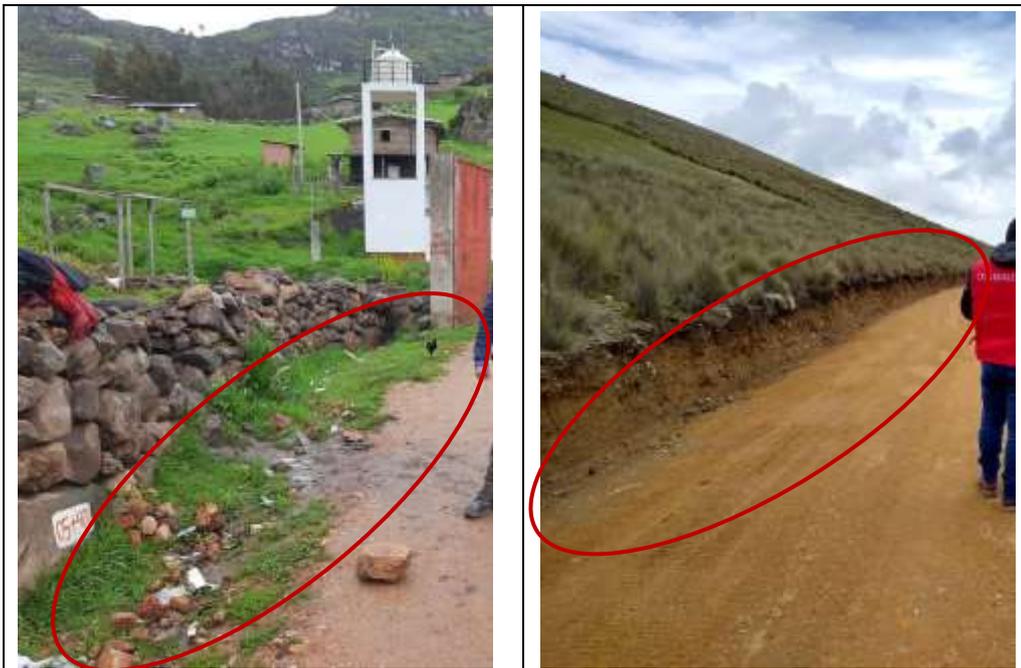
Sectores sin reconfiguración de cunetas

Fotografía n.º 1: No se ejecutó trabajos de reconfiguración de cunetas en un sector desde la progresiva 5+400 a Puchaypampa

Fotografía n.º 2: No se ejecutó trabajos de reconfiguración de cunetas en un sector desde la progresiva km 10+000 hacia Sincaz

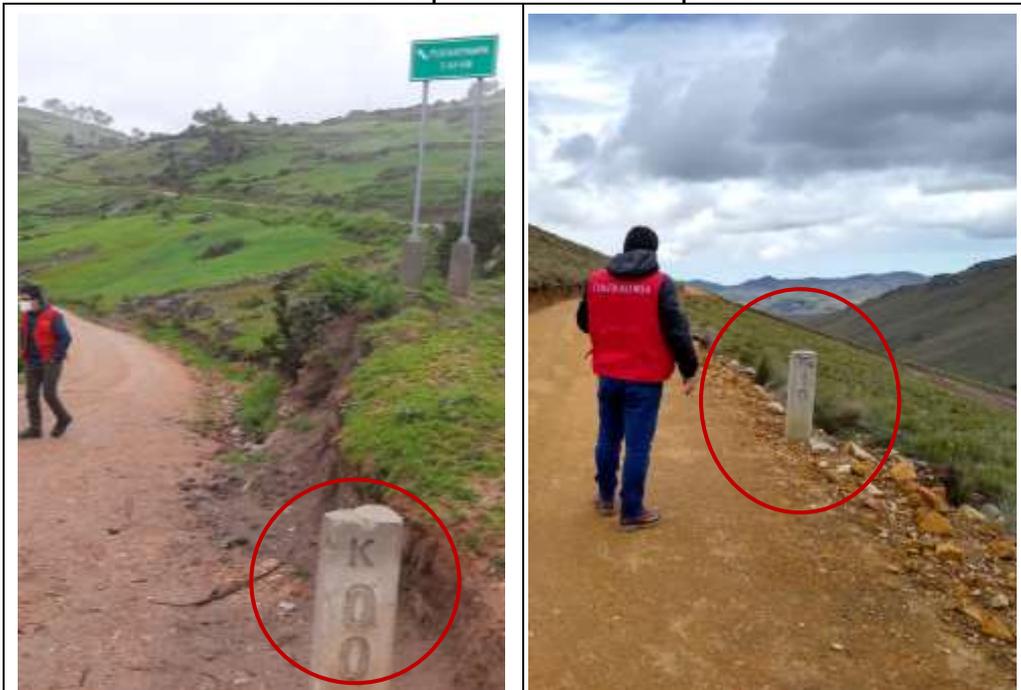
Instalación de postes kilométricos sin pintura

Fotografía n.º 3: Poste kilométrico sin pintura, progresiva 0+000

Fotografía n.º 4: Poste kilométrico sin pintura, progresiva 10+000

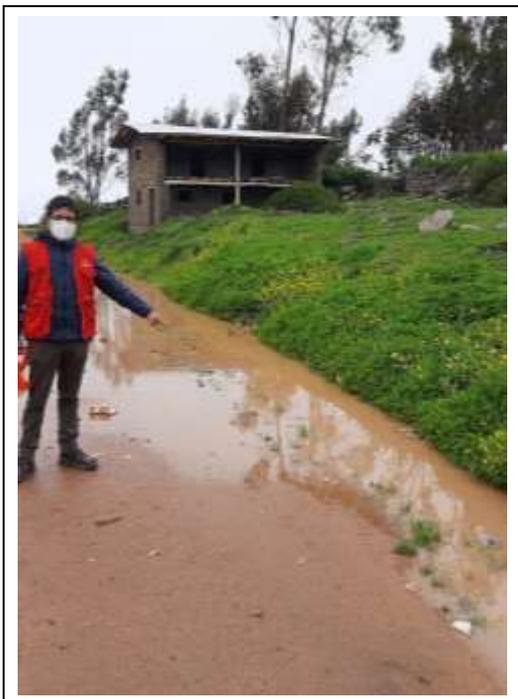
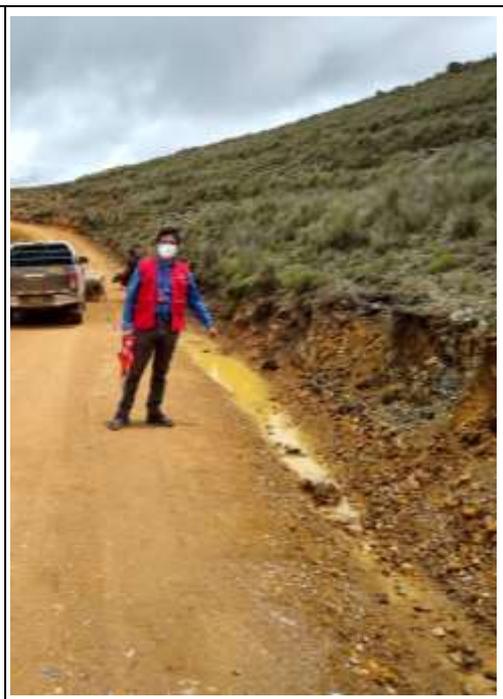
**Cunetas colmatadas con agua y material granular.**

<p><b>Fotografía n.º 5:</b> Progresiva 5+300 a Puchaypampa. Cuneta colmatada, genera lodazal que afecta la capa de afirmado.</p>	<p><b>Fotografía n.º 6:</b> Progresiva 8+000 a Sincaz. Cuneta colmatada no permite un adecuado drenaje.</p>

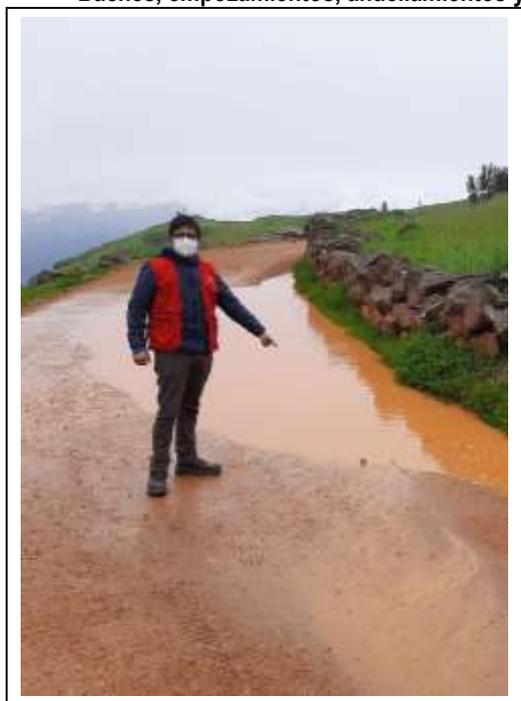
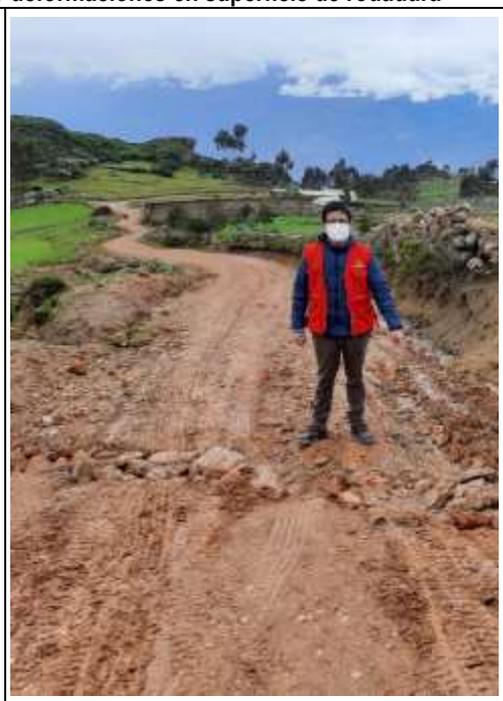
**Baches, empozamientos, ahuellamientos y deformaciones en superficie de rodadura**

<p><b>Fotografía n.º 7:</b> Progresiva 4+650 a Puchaypampa. Cunetas colmatadas genera lodazal, baches y empozamiento de aguas en superficie de rodadura.</p>	<p><b>Fotografía n.º 8:</b> Progresiva 0+700 a Sincaz. Cunetas colmatadas, baches, ahuellamientos, deformaciones y disgregamiento de material de relleno en superficie de rodadura.</p>

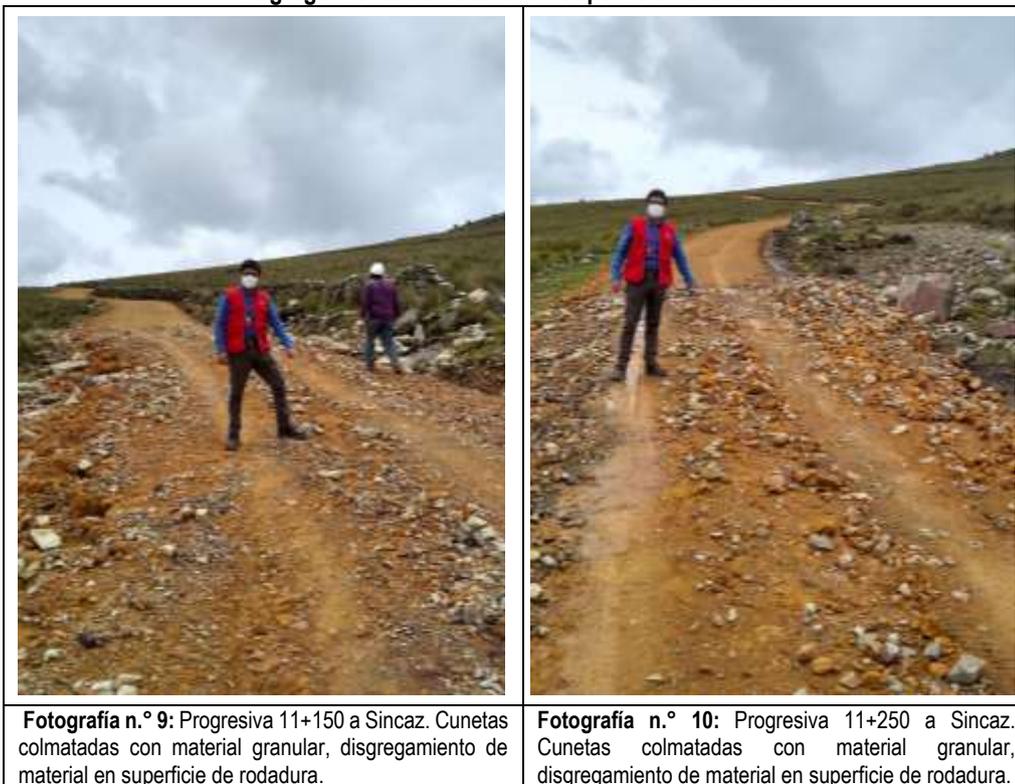
**Disgregamiento de material en superficie de rodadura**

**Fotografía n.º 9:** Progresiva 11+150 a Sincaz. Cunetas colmatadas con material granular, disgregamiento de material en superficie de rodadura.

**Fotografía n.º 10:** Progresiva 11+250 a Sincaz. Cunetas colmatadas con material granular, disgregamiento de material en superficie de rodadura.

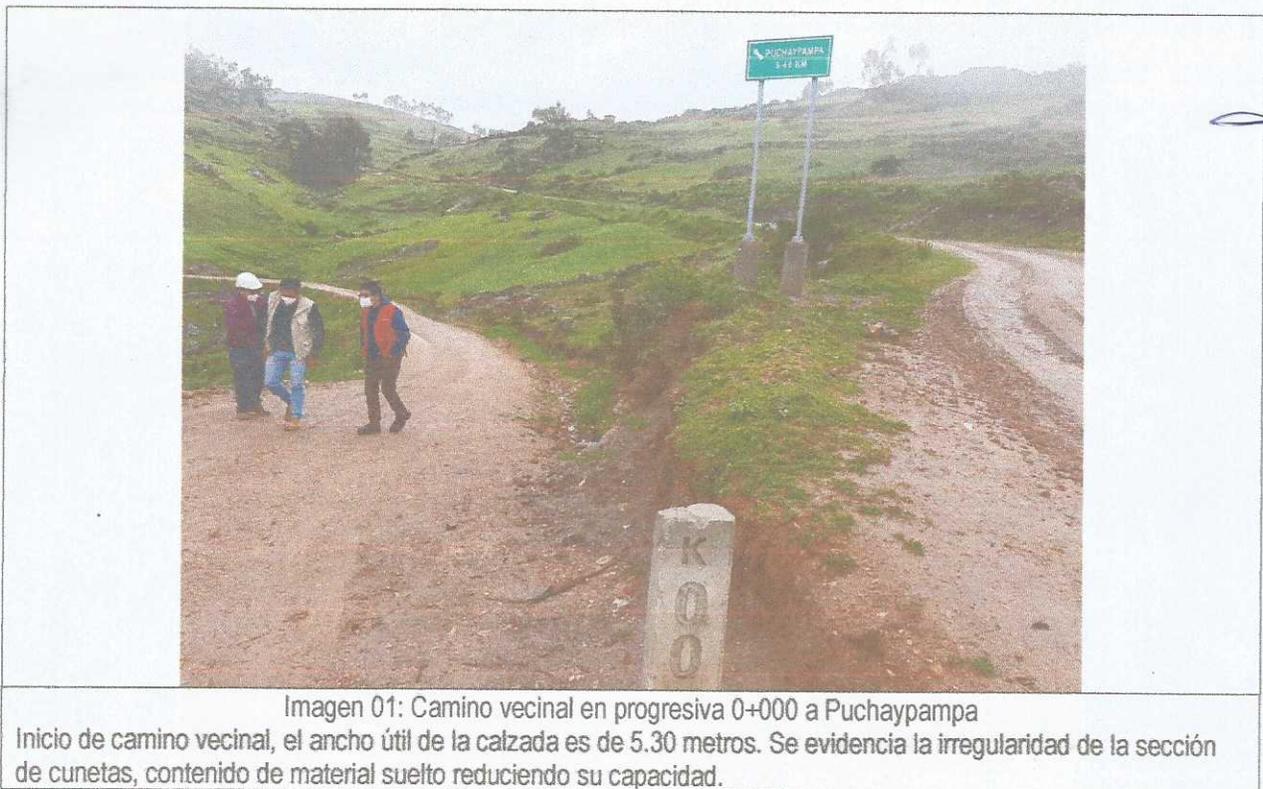
Imagen 01: Camino vecinal en progresiva 0+000 a Puchaypampa  
Inicio de camino vecinal, el ancho útil de la calzada es de 5.30 metros. Se evidencia la irregularidad de la sección de cunetas, contenido de material suelto reduciendo su capacidad.

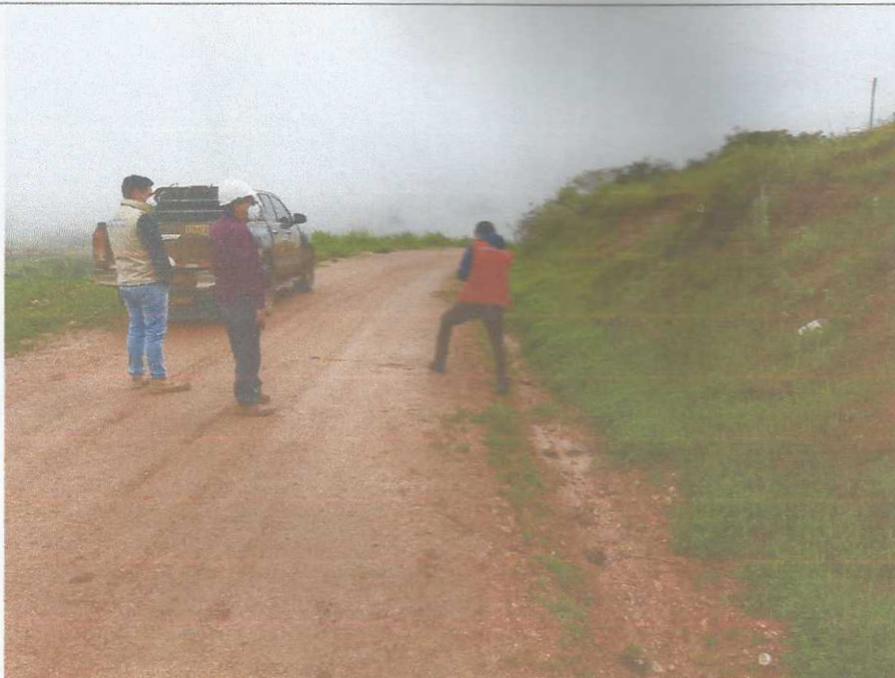
Imagen 02: Camino vecinal en progresiva 2+000 a Puchaypampa

De acuerdo a mediciones, el ancho útil de la calzada es de 4.50 metros. Se evidencia la irregularidad de la sección de cunetas, contenido de material suelto y vegetación reduciendo su capacidad.

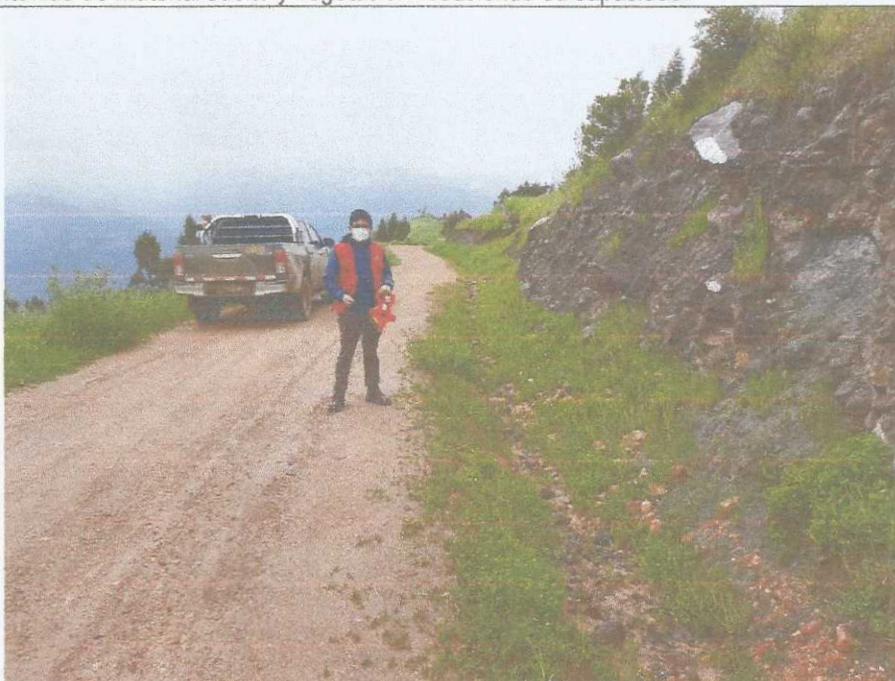
Imagen 03: Camino vecinal en progresiva 3+000 a Puchaypampa

De acuerdo a mediciones, el ancho útil de la calzada es de 4.00 metros. Se evidencia la irregularidad de la sección de cunetas, contenido de material suelto y vegetación reduciendo su capacidad.

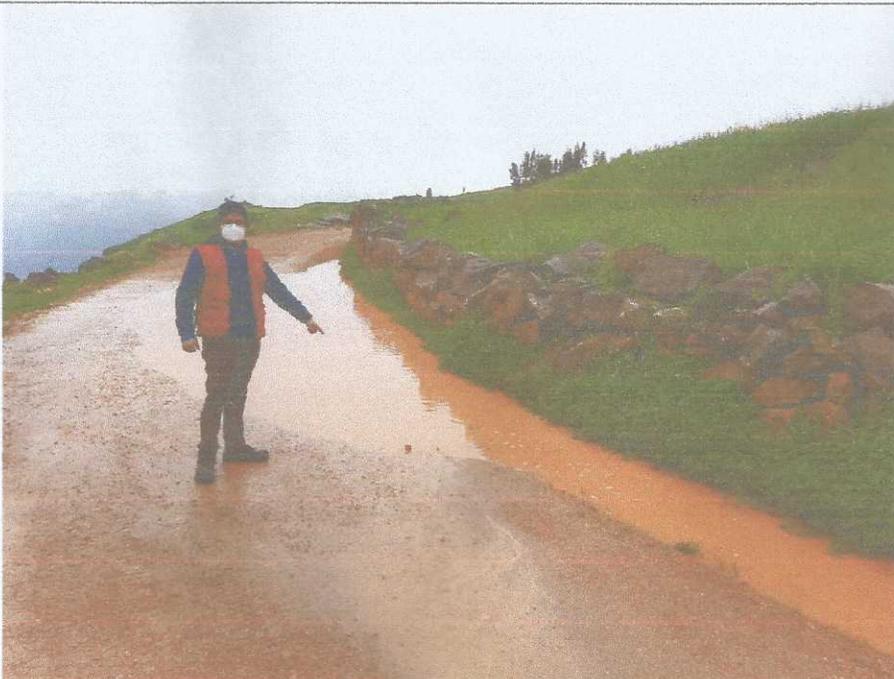
Imagen 04: Camino en progresiva 4+650 a Puchaypampa.

Se evidencia cuneta y tramo de vía inundada, las aguas pluviales que trasladan las cunetas no tienen punto y/o elemento de desembocadura; generando la saturación del material de relleno y deformaciones en la superficie de rodadura.

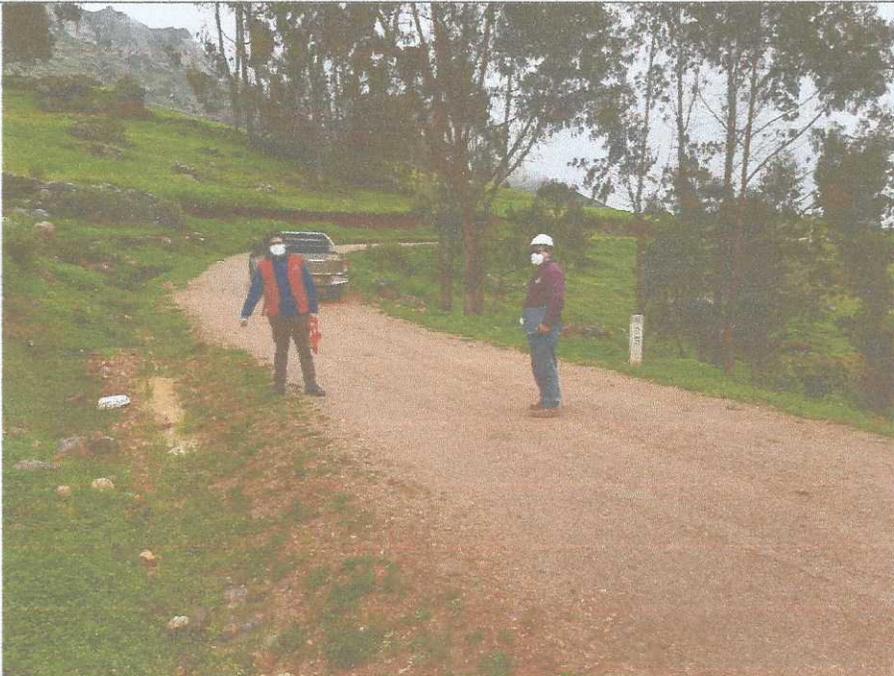
Imagen 05: Camino en progresiva 5+000 a Puchaypampa.

De acuerdo a mediciones, el ancho útil de la calzada es de 4.00 metros. Se evidencia la irregularidad de la sección de cunetas, contenido de material suelto y vegetación reduciendo su capacidad.

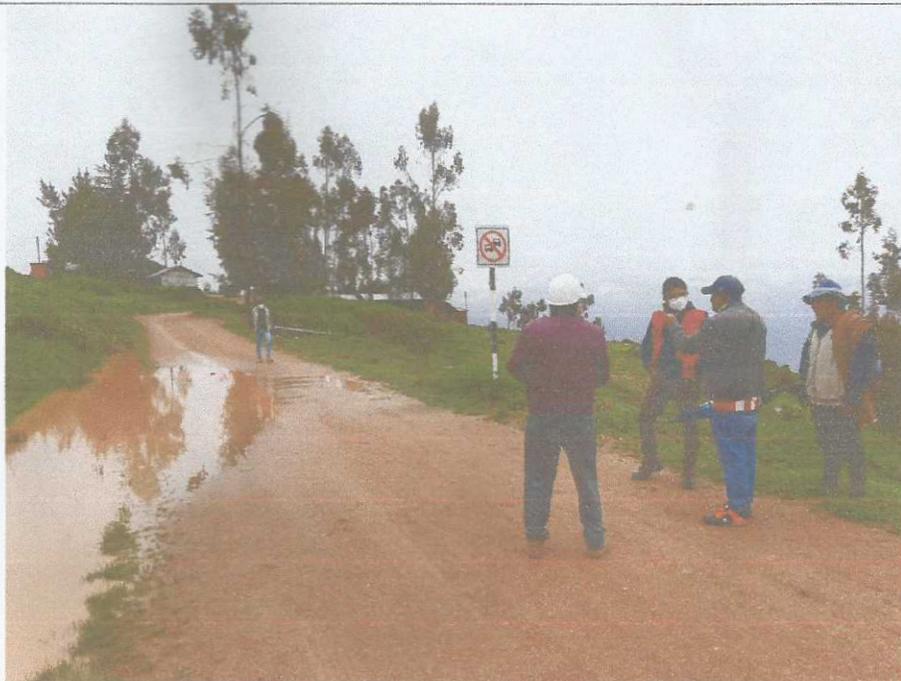
Imagen 06: Camino en progresiva 5+200 a Puchaypampa.

Se evidencia cuneta y tramo de vía inundada, las aguas pluviales que trasladan las cunetas no tienen punto y/o elemento de desembocadura; generando la saturación del material de relleno y deformaciones en la superficie de rodadura.

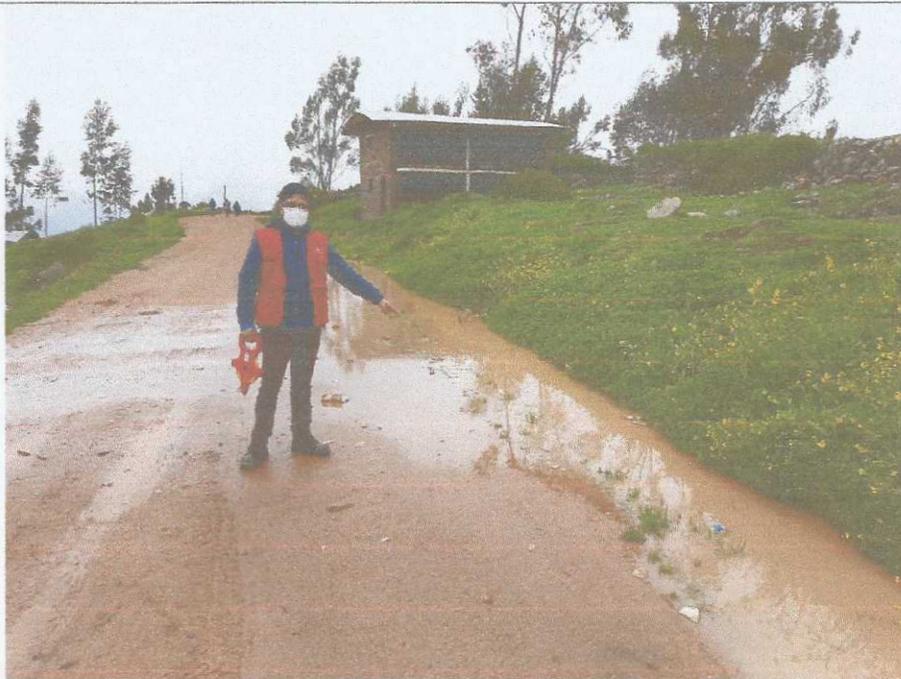
Imagen 07: Camino en progresiva 5+300 a Puchaypampa.

Se evidencia cuneta y tramo de vía inundada, las aguas pluviales que trasladan las cunetas no tienen punto y/o elemento de desembocadura; generando la saturación del material de relleno y deformaciones en la superficie de rodadura.

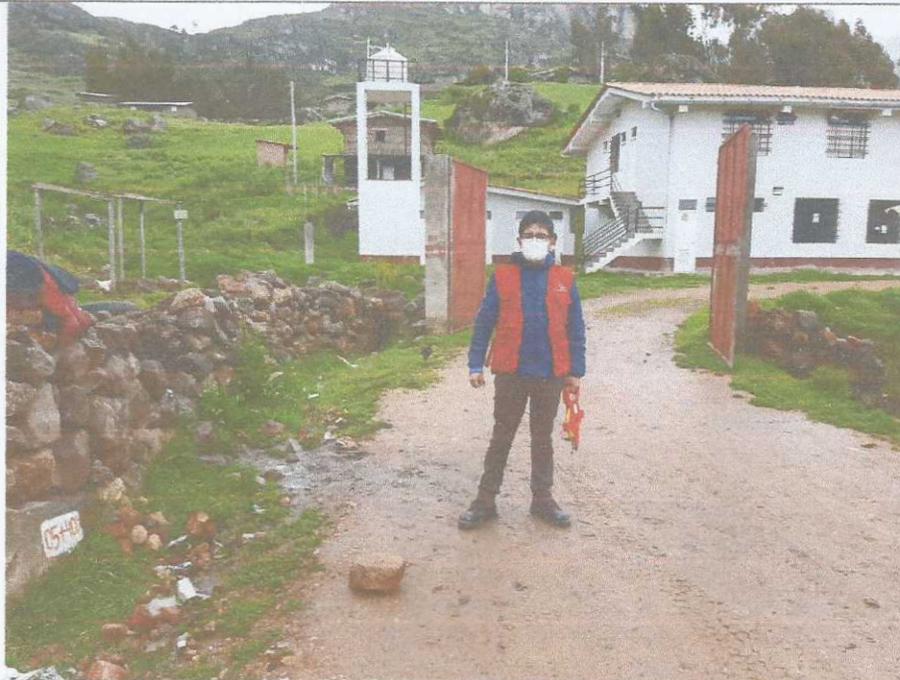
Imagen 08: Camino en progresiva 5+400 en Puchaypampa

De acuerdo a mediciones, el ancho útil de la calzada es de 4.70 metros, donde se interrumpe el tramo. Se evidencia la irregularidad de la sección de cunetas, contenido de material suelto reduciendo su capacidad.

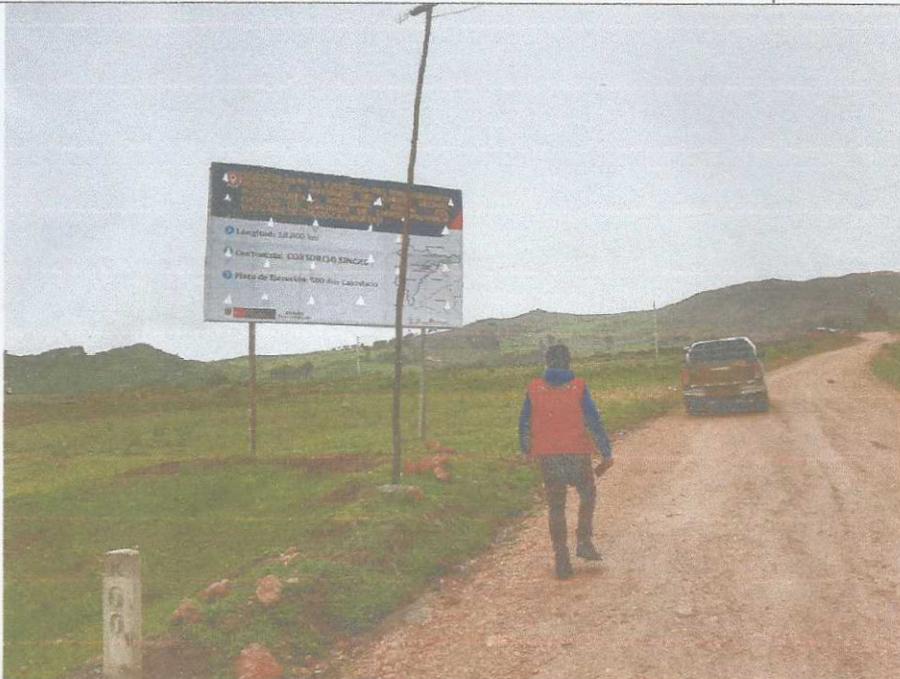
Imagen 09: Camino en progresiva 0+000 a Sincaz

De acuerdo a mediciones, el ancho útil de la calzada es de 6.00 metros. Se evidencia la irregularidad de la sección de cunetas, contenido de material suelto y vegetación reduciendo su capacidad.

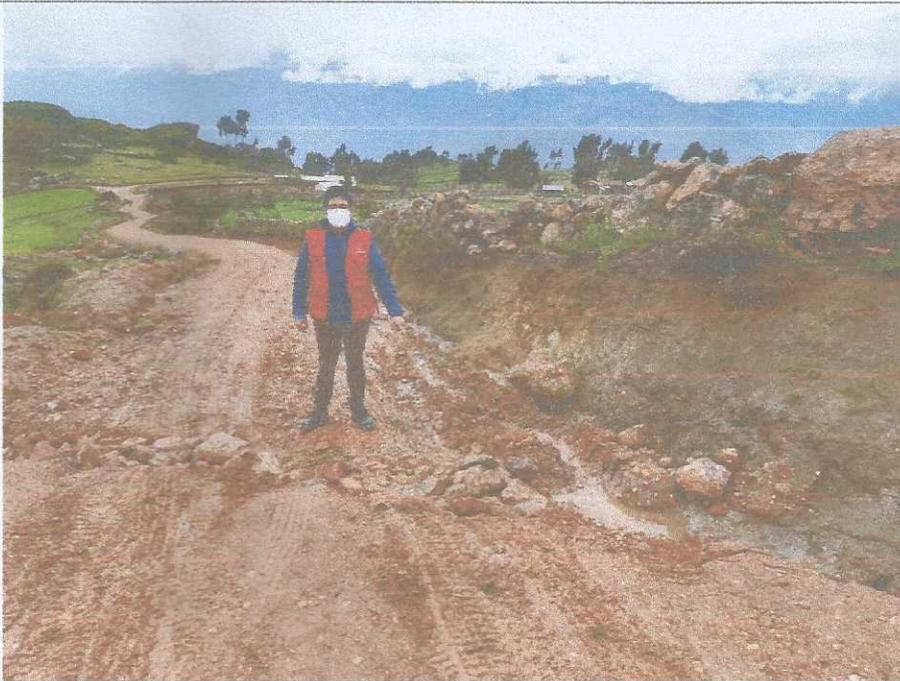
Imagen 10: Camino en progresiva 0+700 a Sincaz

Se evidencia conformación irregular de superficie de rodadura y cunetas, cruce de aguas pluviales generó segregación, saturación y deformaciones en calzada.

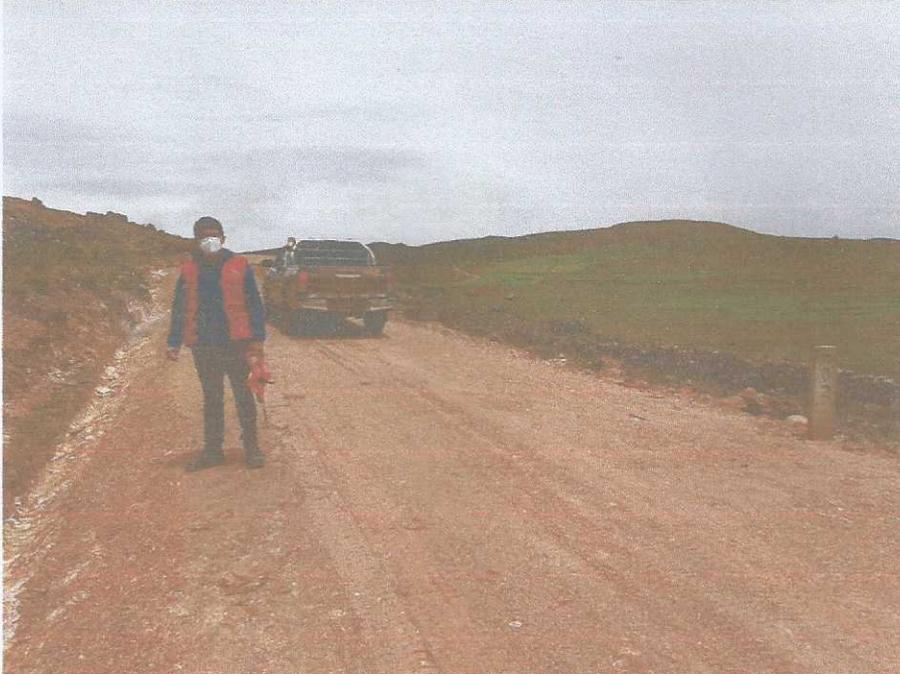
Imagen 11: Camino en progresiva 2+000 a Sincaz

De acuerdo a mediciones, el ancho útil de la calzada es de 5.00 metros. Se evidencia la irregularidad de la sección de cunetas, contenido de material suelto reduciendo su capacidad.

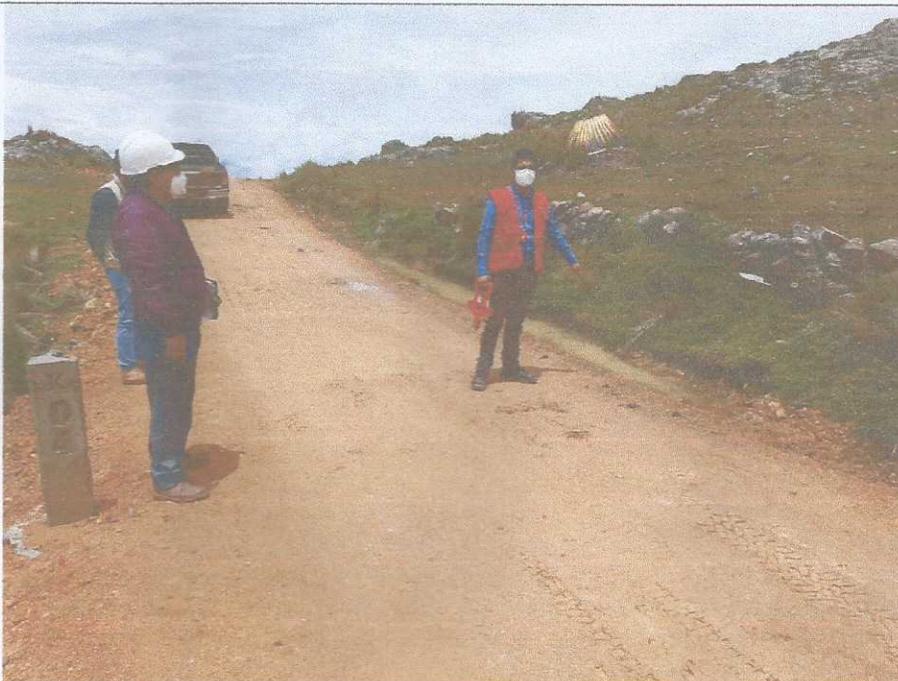
Imagen 12: Camino en progresiva 4+000 a Sincaz.

De acuerdo a mediciones, el ancho útil de la calzada es de 3.50 metros. Se evidencia la irregularidad de la sección de cunetas, contenido de material suelto, vegetación y tramo inundado por obstrucciones.

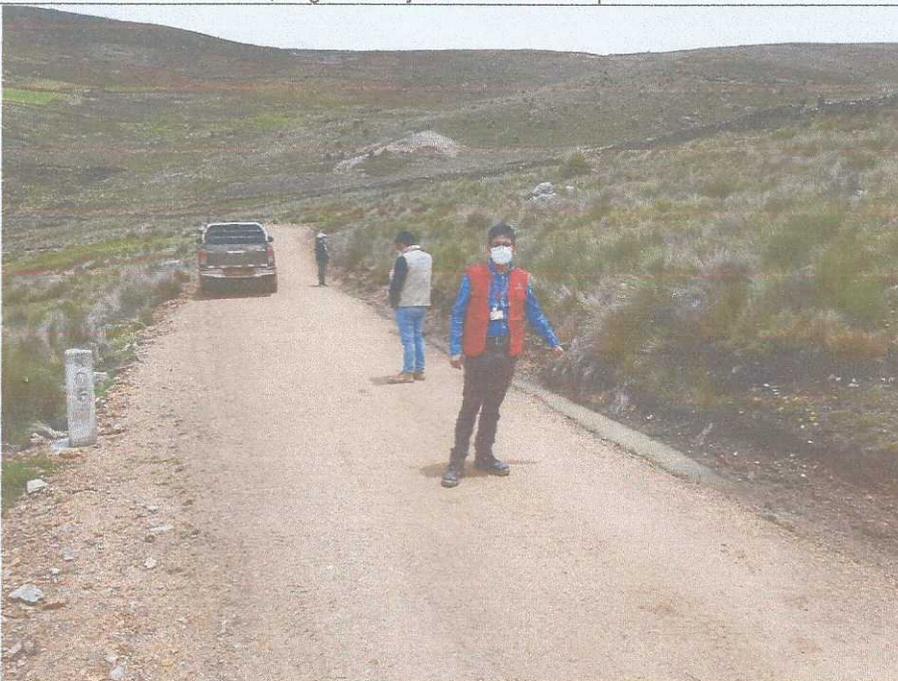
Imagen 13: Camino en progresiva 6+000 a Sincaz.

De acuerdo a mediciones, el ancho útil de la calzada es de 3.20 metros. Se evidencia la irregularidad de la sección de cunetas, contenido de material suelto, vegetación y tramo inundado por obstrucciones.

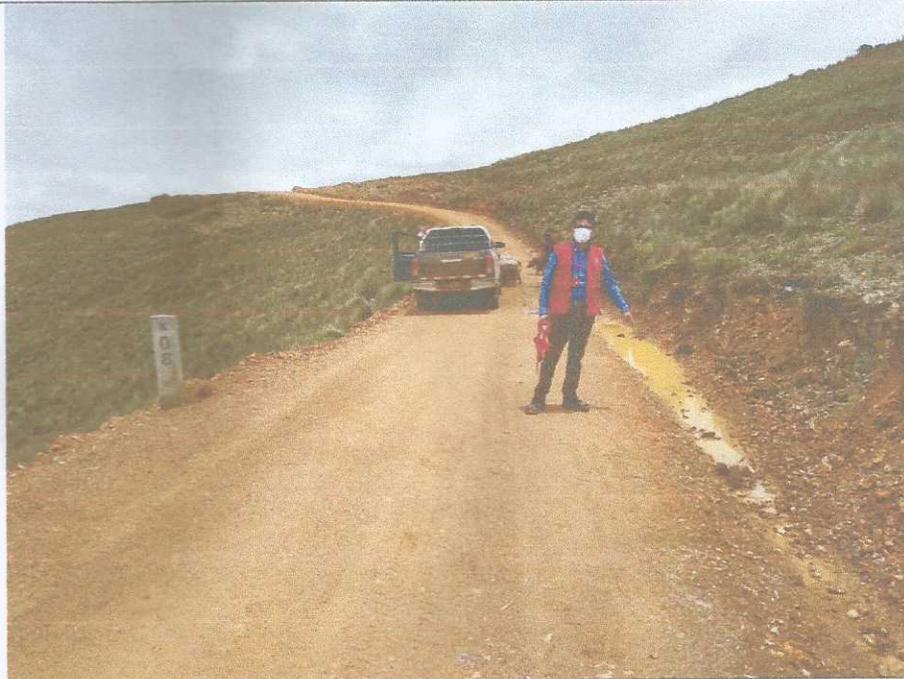
Imagen 14: Camino en progresiva 8+000 a Sincaz.

De acuerdo a mediciones, el ancho útil de la calzada es de 3.90 metros. Se evidencia la irregularidad de la sección de cunetas, contenido de material suelto y tramo inundado por obstrucciones.

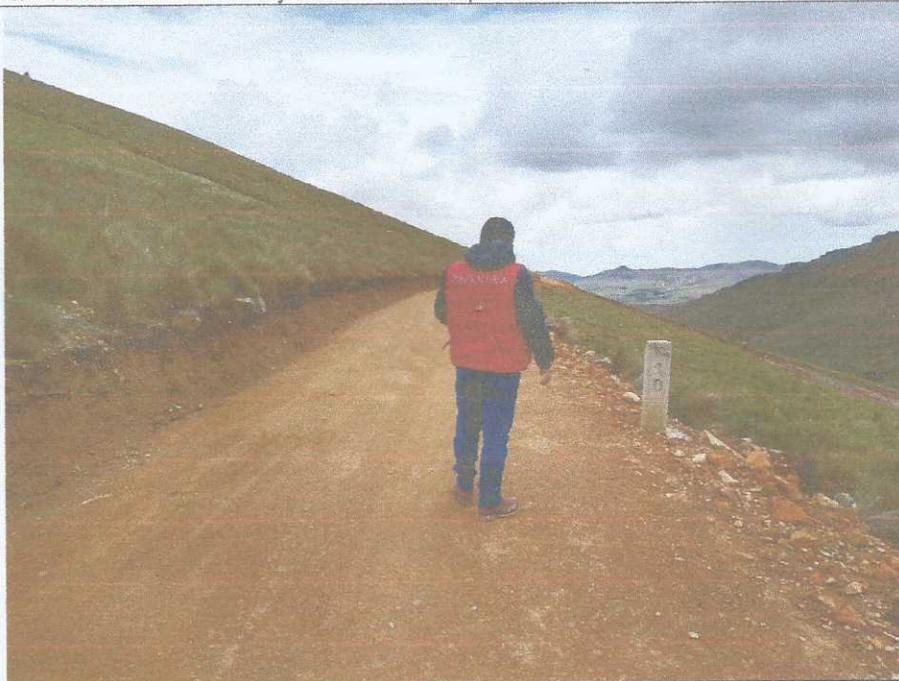
Imagen 15: Camino en progresiva 10+000 a Sincaz

De acuerdo a mediciones, el ancho útil de la calzada es de 4.00 metros. No existe cuneta en este tramo.

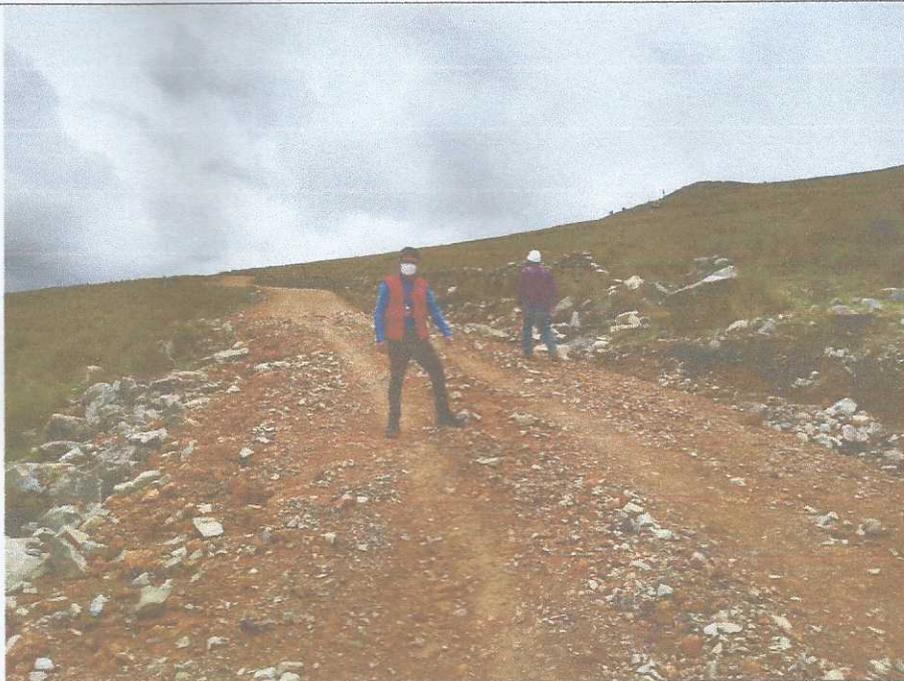
Imagen 16: Camino en progresiva 11+150 a Sincaz

Se evidencia conformación irregular de superficie de rodadura y cunetas. Material segregado en plataforma y con tamaños superiores a 2 pulgadas.

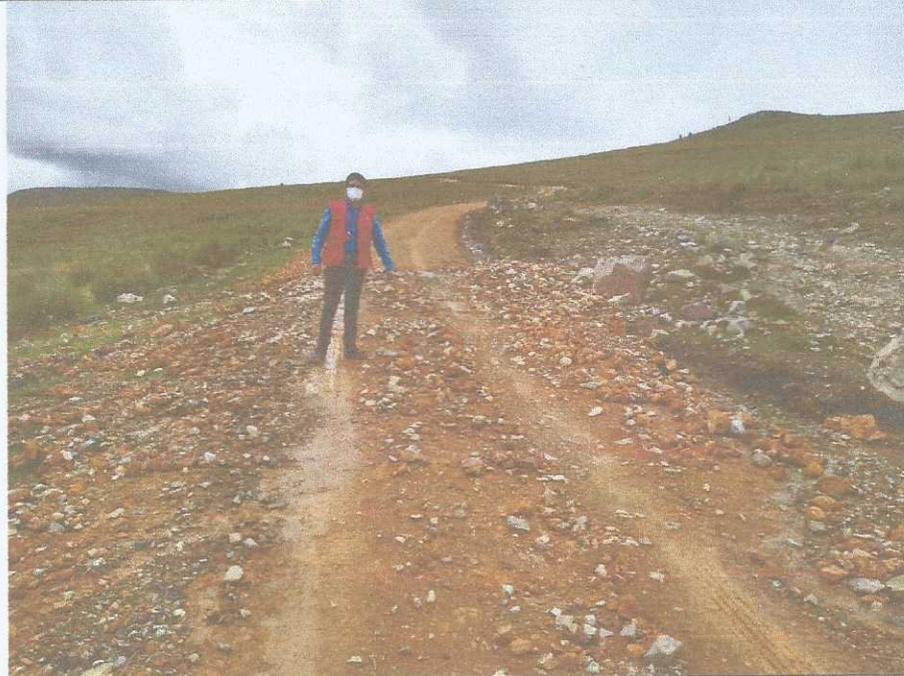
Imagen 17: Camino en progresiva 11+250 a Sincaz

Se evidencia conformación irregular de superficie de rodadura y cunetas. Material segregado en plataforma y con tamaños superiores a 2 pulgadas.

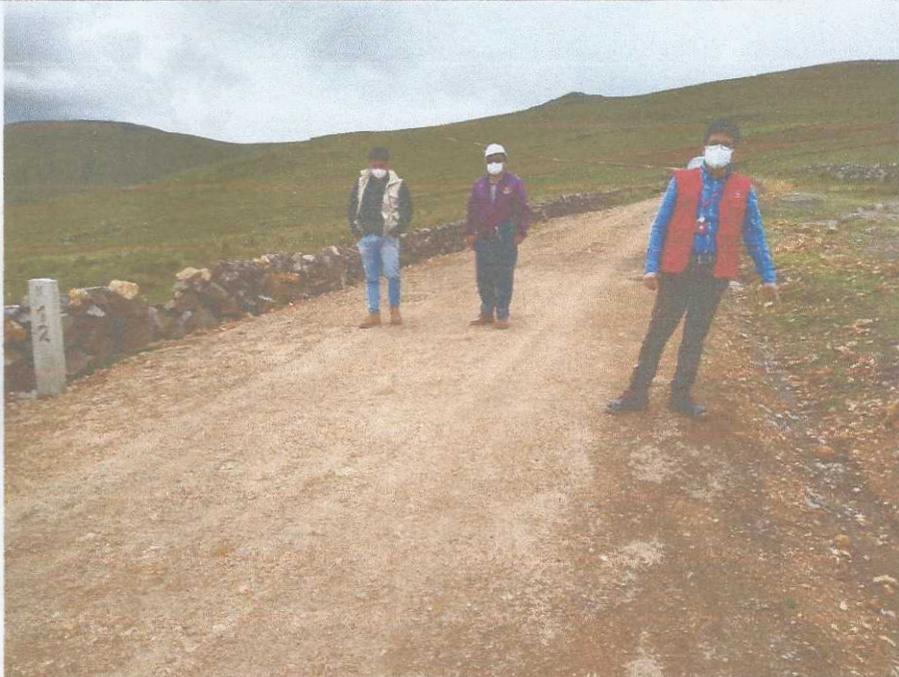
Imagen 18: Camino en progresiva 12+000 a Sincaz.

De acuerdo a mediciones, el ancho útil de la calzada es de 4.70 metros. Se evidencia la irregularidad de la sección de cunetas, contenido de material suelto reduciendo su capacidad.

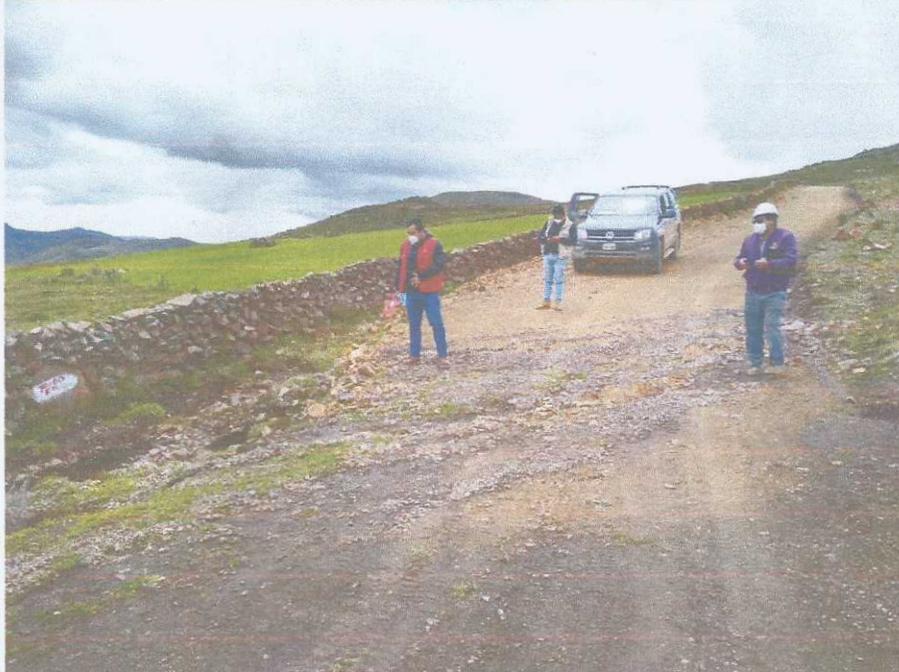
Imagen 19: Camino en progresiva 12+500 a Sincaz.

De acuerdo a mediciones, el ancho útil de la calzada es de 5.00 metros. Concluye tramo y empalma con camino existente.
