INFORME DE VISITA DE CONTROL
N.º 10343-2021-CG/SADEN-SVC

**“SERVICIO DE MANTENIMIENTO RUTINARIO Y PERIODICO
DE LOS CAMINOS VECINALES TRAMO Emp PE-3N (Dv
SANTIAGO DE CHUCO) - MOICAN - CHAGUIN - EL
HOSPITAL - LAS PAJILLAS DEL DISTRITO DE SANTIAGO
DE CHUCO/QUIRUVILCA DE LA PROVINCIA SANTIAGO DE
CHUCO LA LIBERTAD”**

PERÍODO DE EVALUACIÓN:

DEL 22 AL 26 DE MARZO DE 2021

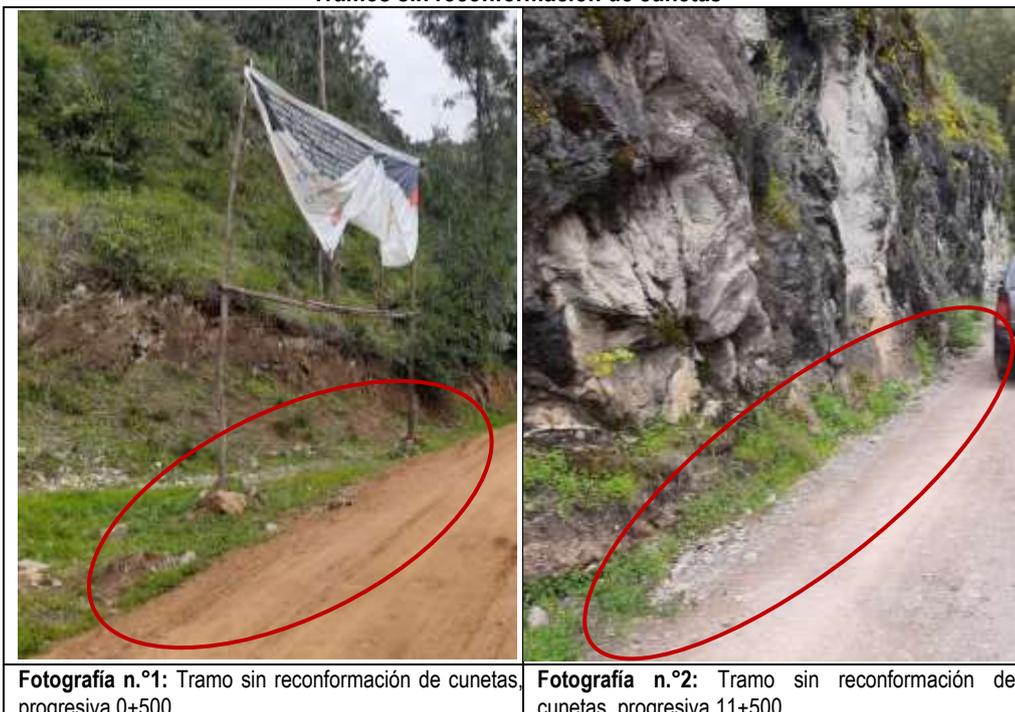
Tramos sin reconfirmación de cunetas

Fotografía n.º1: Tramo sin reconfirmación de cunetas, progresiva 0+500

Fotografía n.º2: Tramo sin reconfirmación de cunetas, progresiva 11+500

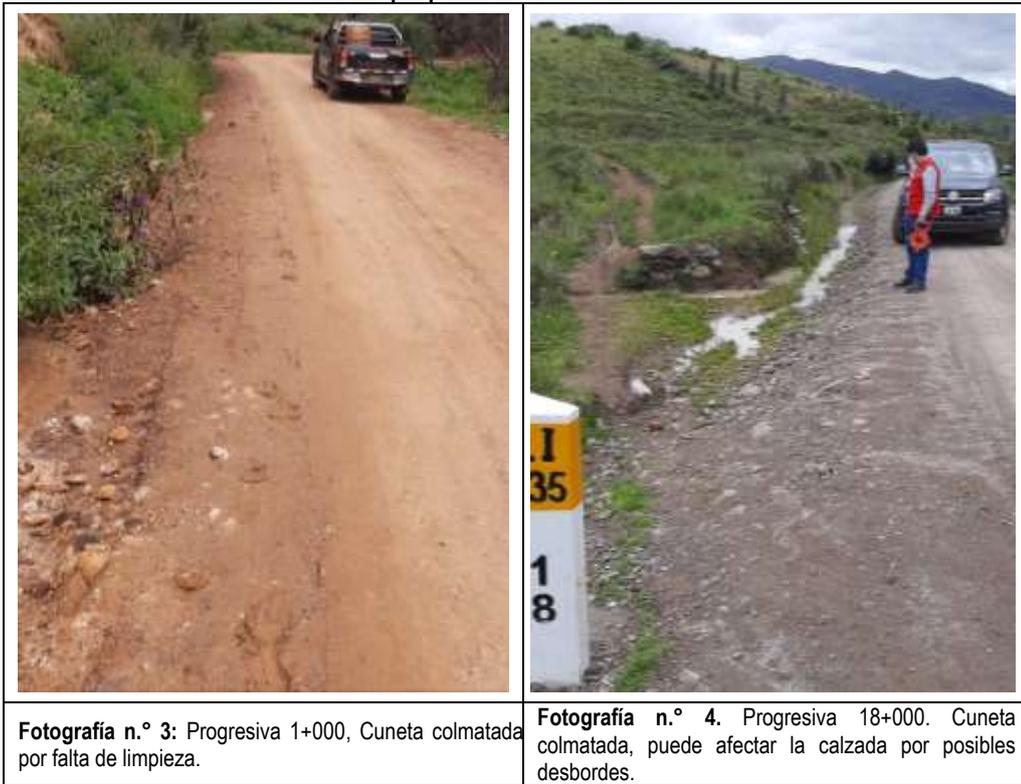
Sectores que presentan cunetas colmatadas

Progresivas (km)	Detalle de deficiencias
0+000 - 1+000	Cunetas colmatadas
3+000	Cunetas colmatadas, derrumbe de rocas sobre superficie de rodadura.
4+950 a 5+000	Cunetas colmatadas, baches y ahuellamientos en superficie de rodadura, deslizamiento de talud y derrumbe de material suelto sobre superficie de rodadura.
6+000 a 6+030	Cunetas colmatadas, derrumbe de material suelto sobre superficie de rodadura.
8+000 - 10+000	Cunetas colmatadas
10+100	Cunetas colmatadas, baches y ahuellamientos en superficie de rodadura.
12+000-14+000	Cunetas colmatadas
16+000	Cunetas colmatadas, disgregamiento de material de relleno en superficie de rodadura.
18+000	Cunetas colmatadas.
20+000	Cunetas colmatadas y/o inexistentes, disgregamiento de material en superficie de rodadura.
22+000-24+000	Cunetas colmatadas y/o inexistentes, disgregamiento de material en superficie de rodadura.
26+000-28+000	Cunetas colmatadas.
28+600	Cunetas colmatadas, ahuellamientos.

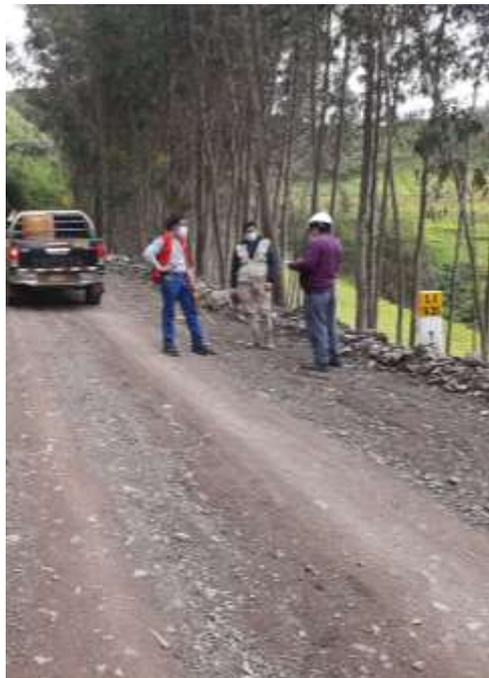
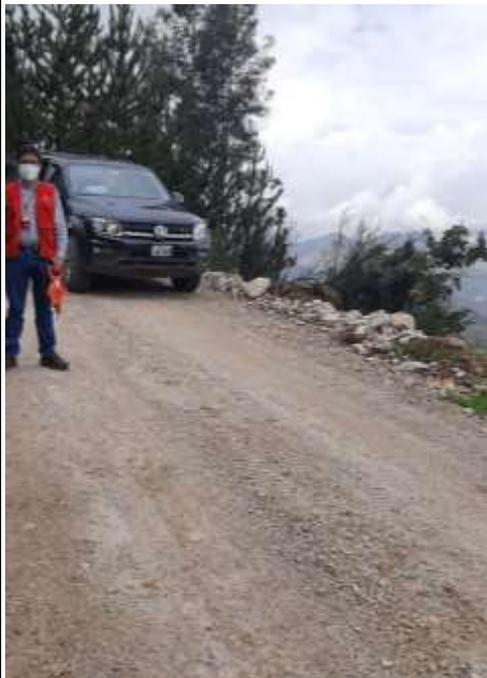
Disgregamiento de material en superficie de rodadura

<p>Fotografía n.º 11: Progresiva 16+000. Disgregamiento de la capa de afirmado se observa el material grueso sobre la superficie de rodadura y pérdida de finos</p>	<p>Fotografía n.º 12: Progresiva 24+000. Disgregamiento de la capa de afirmado se observa el material grueso sobre la superficie de rodadura y pérdida de finos.</p>

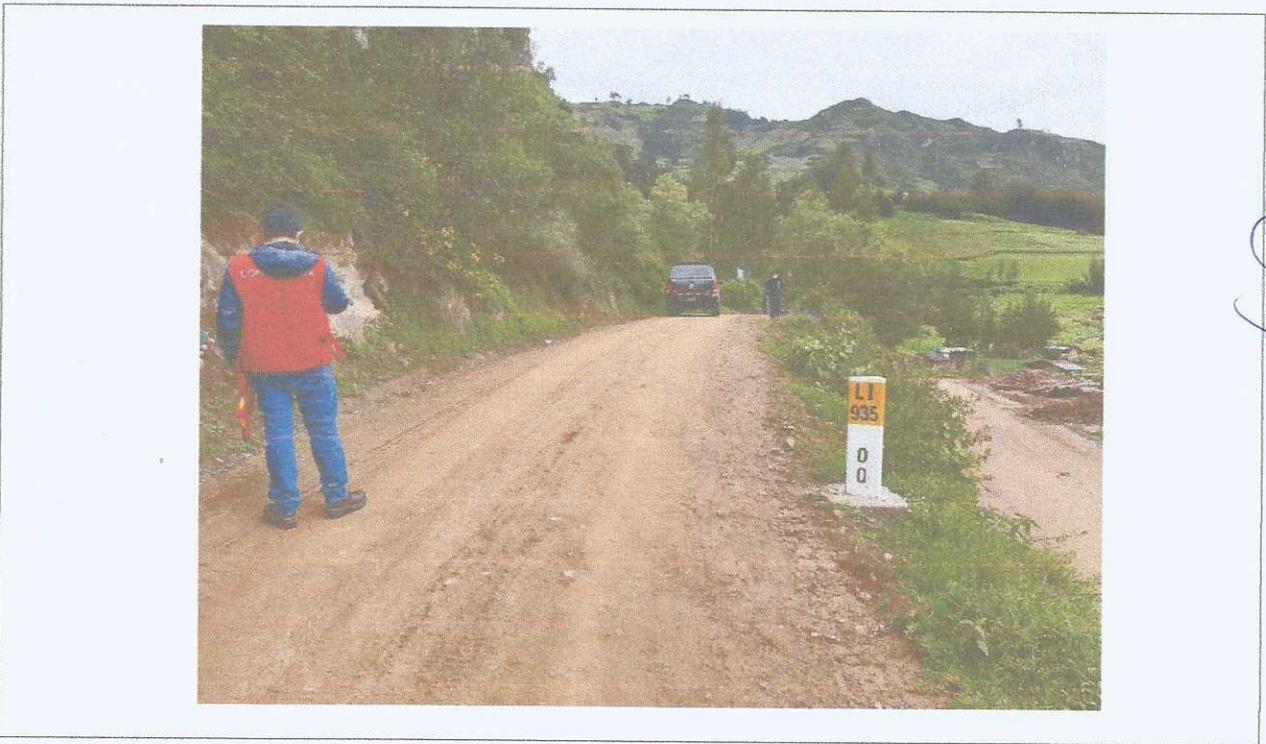
Imagen 01: Camino vecinal en progresiva 0+000.
Inicio de camino vecinal, el ancho útil de la calzada es de 3.60 metros. La superficie de rodadura en este punto se encuentra en un adecuado estado de conservación.

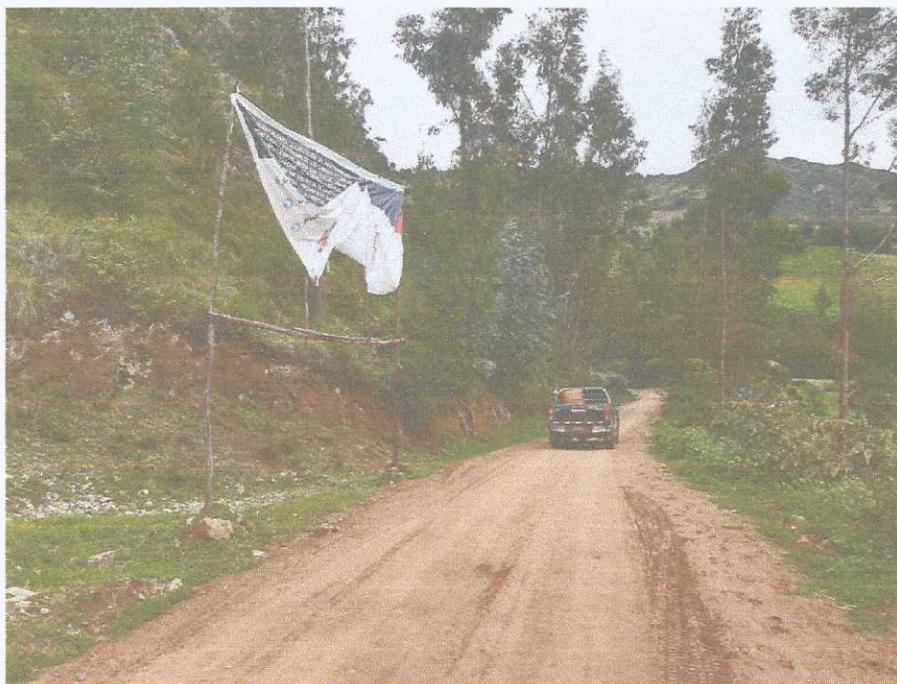
Imagen 03: Cartel de obra

Se evidencia el mal estado de conservación del cartel de obra, lo cual dificulta conocer las condiciones y características del proyecto en ejecución.
No se evidencia la existencia de cuneta en este tramo de la vía.

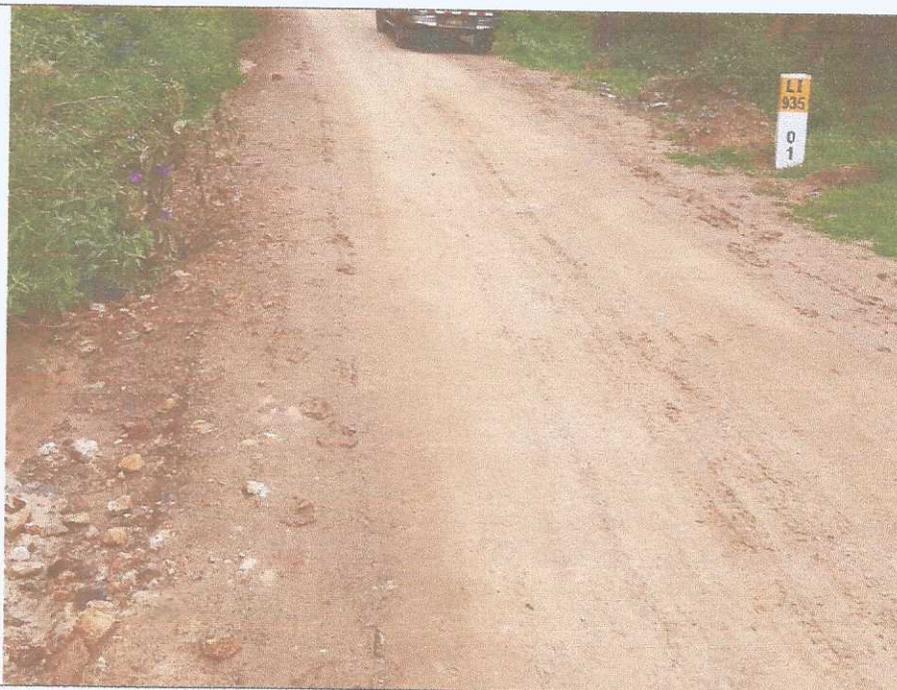
Imagen 04: Camino en progresiva 1+000.
De acuerdo a mediciones, el ancho útil de la calzada es de 4.05 metros. Se evidencia el colapso de cunetas, y saturación de material en superficie de rodadura generando ahuellamientos.

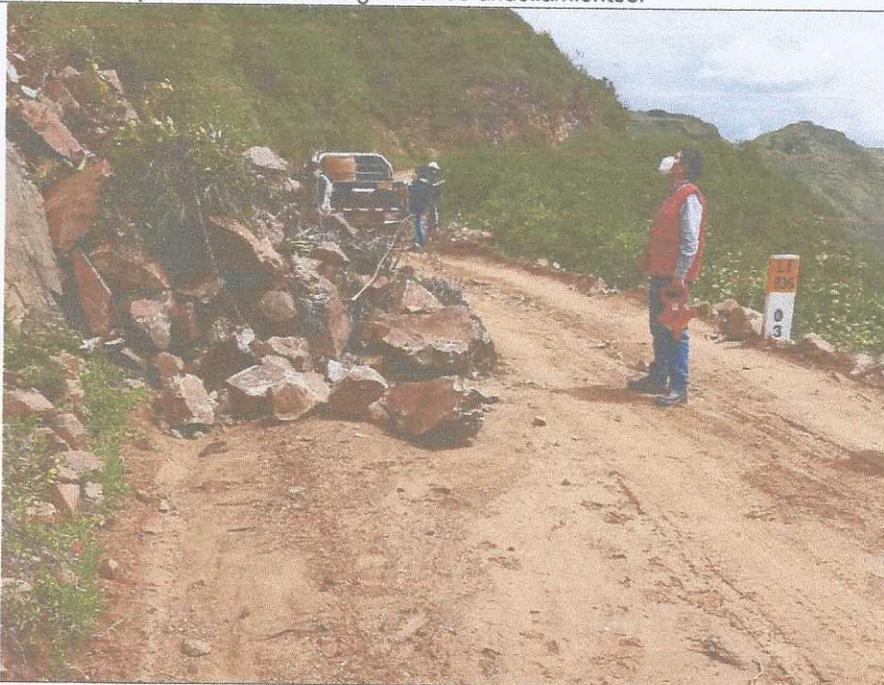
Imagen 05: Camino en progresiva 3+000.
Se evidencia derrumbe de rocas, generando la reducción de calzada a 2.20 metros. No existe cuneta en este tramo.

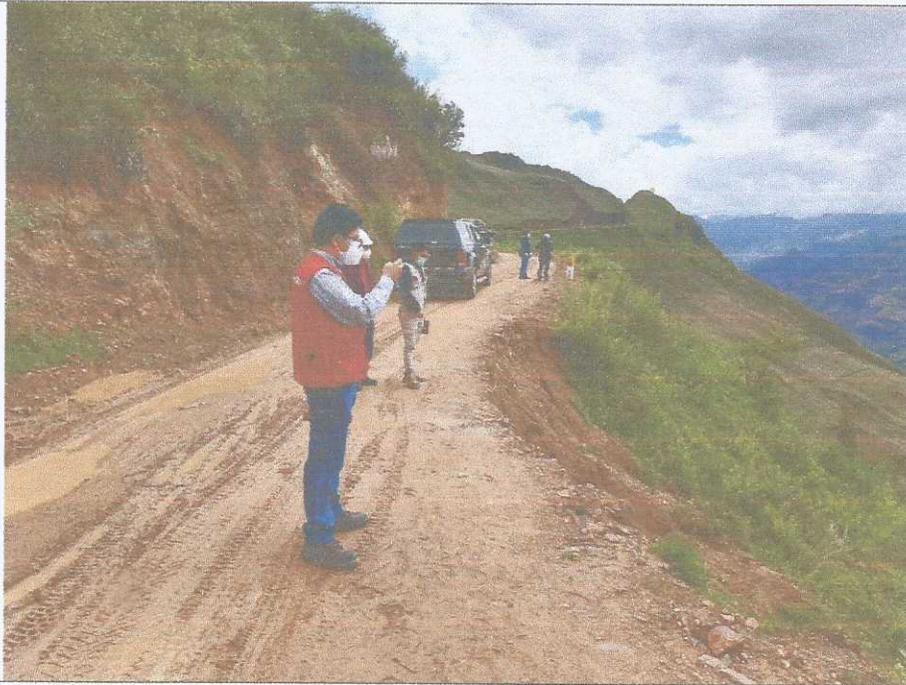
Imagen 06: Camino en progresiva 4+950.

Se evidencia deslizamiento de talud en la vía, saturación, empozamiento, ahuellamientos y deformaciones en superficie de rodadura; cunetas colapsadas.

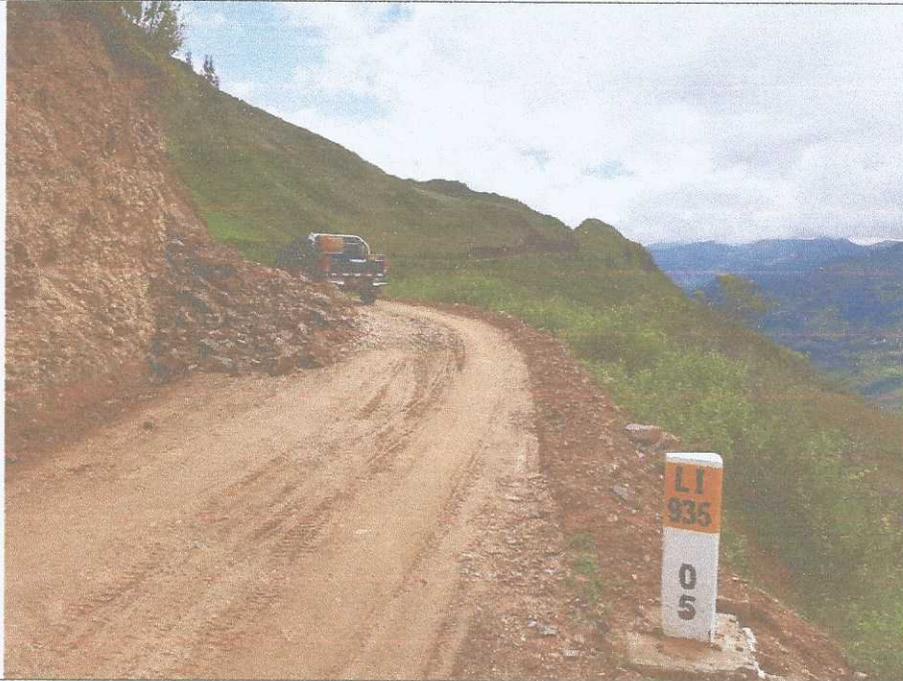
Imagen 07: Camino en progresiva 5+000.

De acuerdo a mediciones, el ancho útil de la calzada es de 3.40 metros. Se evidencia derrumbe de material suelto en este tramo de vía reduciendo el ancho de calzada; no existen cunetas.

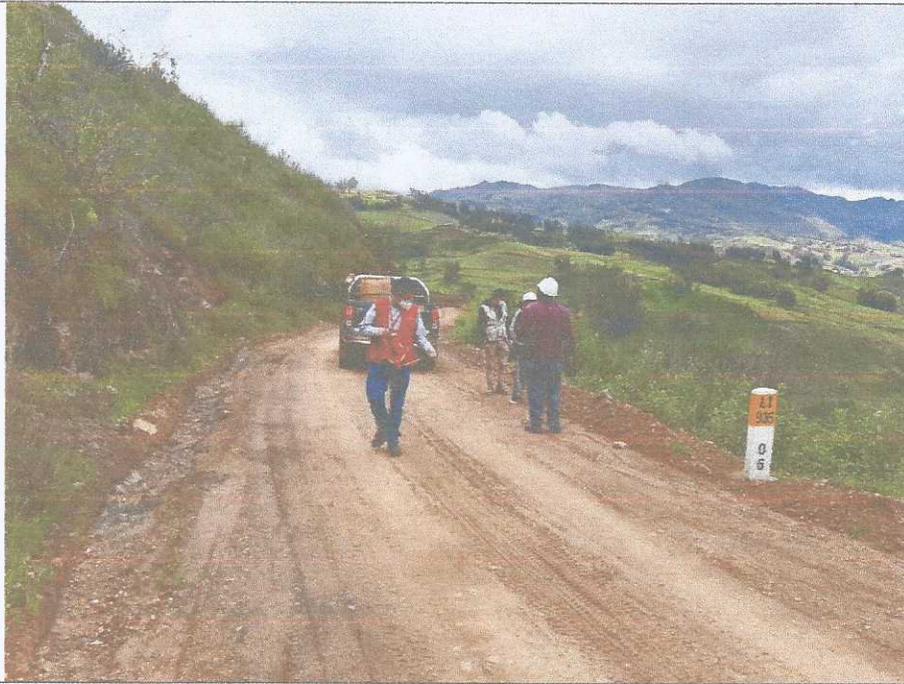
Imagen 08: Camino en progresiva 6+000.
De acuerdo a mediciones, el ancho útil de la calzada es de 4.10 metros. Se evidencia la irregularidad de la sección de cunetas, contenido de material suelto reduciendo su capacidad.

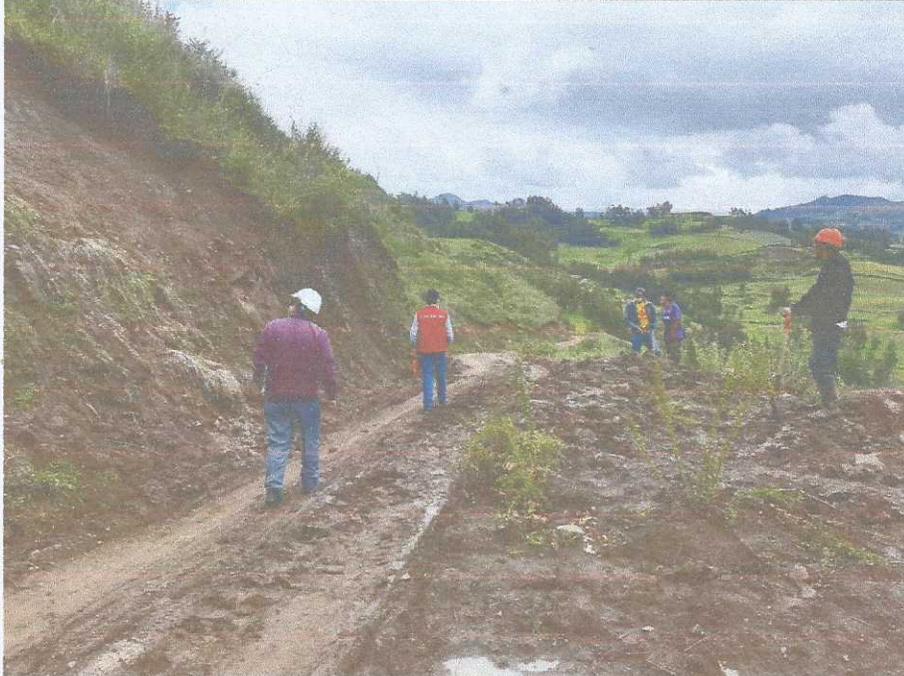
Imagen 09: Camino en progresiva 6+030.
Se evidencia derrumbe de material suelto en este tramo de vía reduciendo el ancho de calzada y colapsando las cunetas, generando la saturación de la superficie de rodadura y deformaciones en la misma.

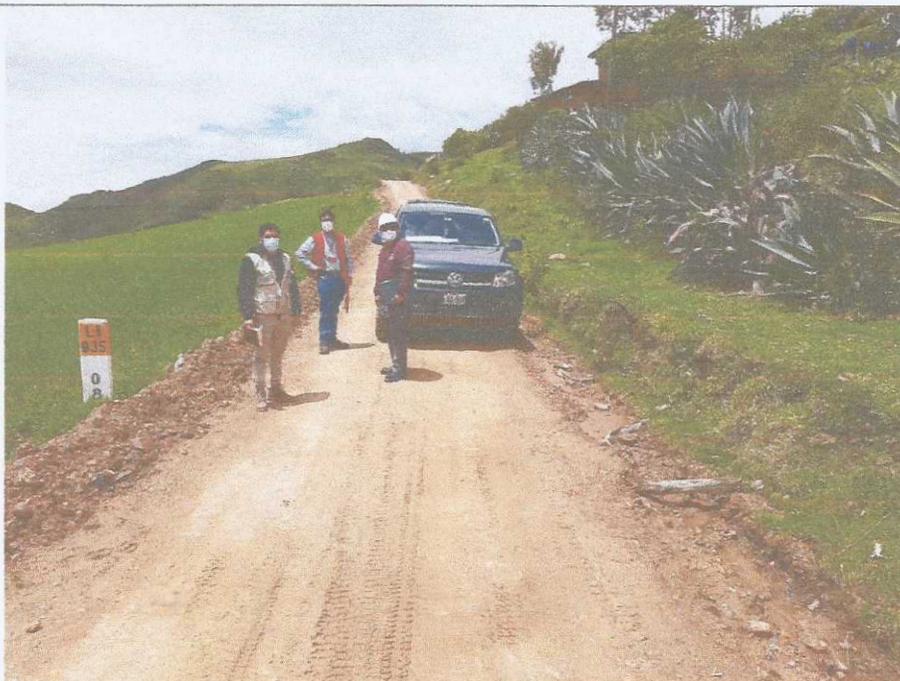
Imagen 10: Camino en progresiva 8+000.

De acuerdo a mediciones, el ancho útil de la calzada es de 3.10 metros. Se evidencia la irregularidad de la sección de cunetas, contenido de material suelto reduciendo su capacidad.

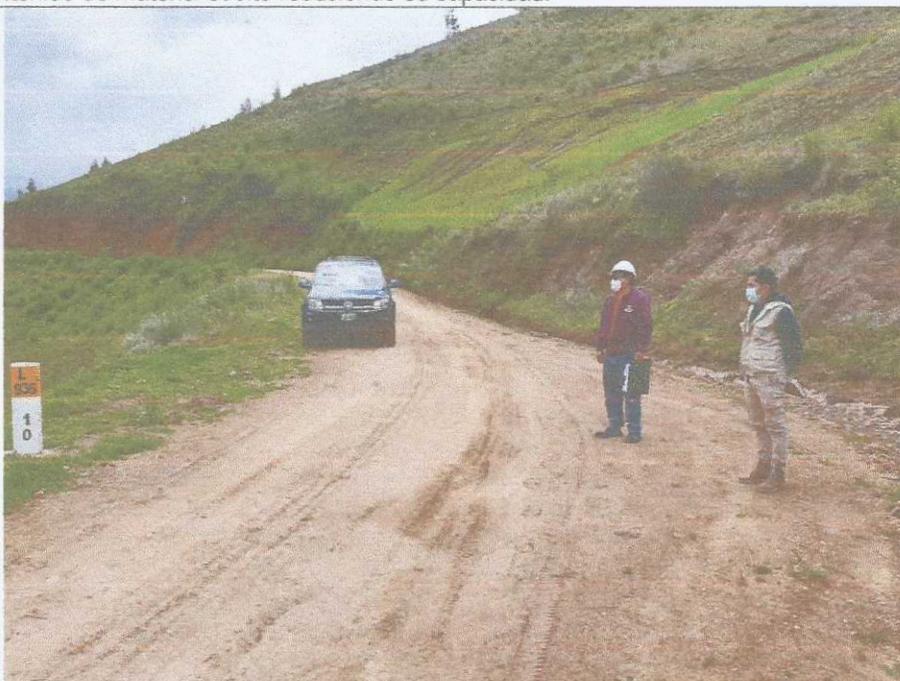
Imagen 11: Camino en progresiva 10+000.

De acuerdo a mediciones, el ancho útil de la calzada es de 6.00 metros. Se evidencia la irregularidad de la sección de cunetas, contenido de material suelto reduciendo su capacidad.

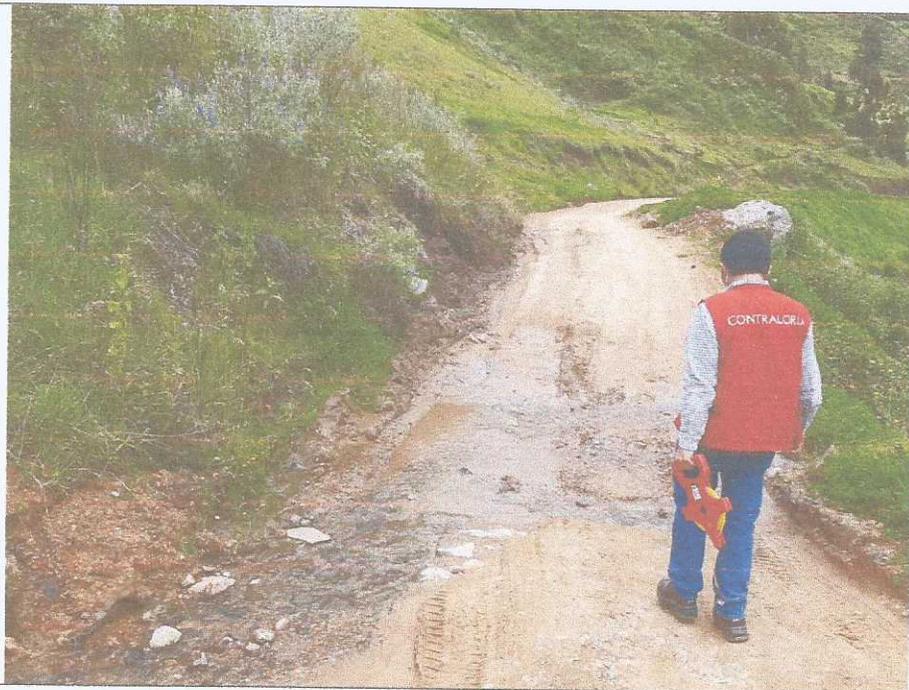
Imagen 12: Camino en progresiva 10+100.
Se evidencia derrumbe de material suelto en este tramo de vía obstruyendo las cunetas, generando la saturación de la superficie de rodadura y segregación de material granular.

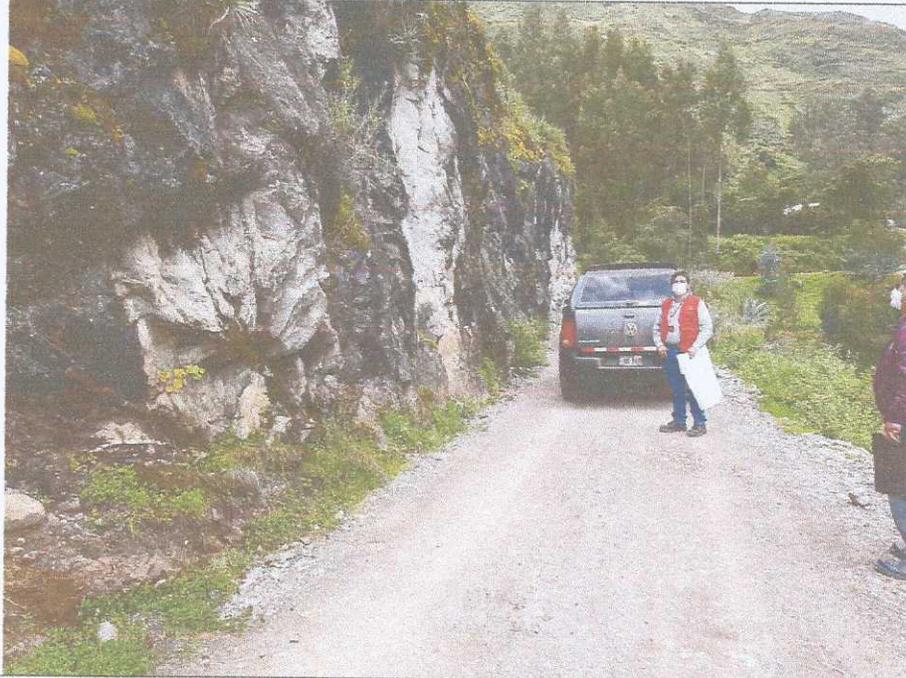
Imagen 13: Camino en progresiva 11+500.
Se muestra talud de roca fija, no existe cuneta en este tramo.

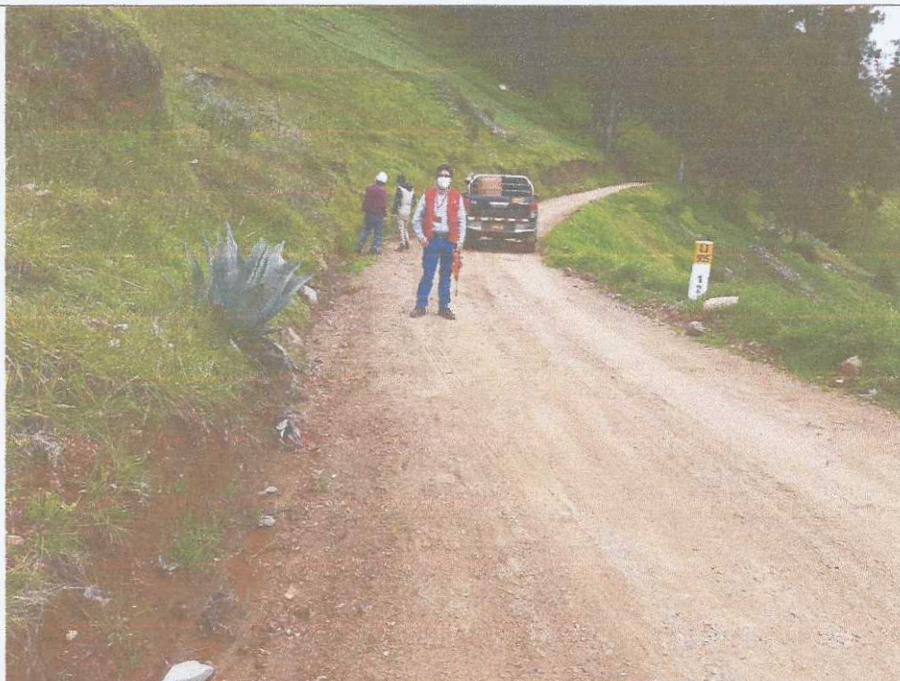
Imagen 14: Camino en progresiva 12+000.
De acuerdo a mediciones, el ancho útil de la calzada es de 3.55 metros. Se evidencia la irregularidad de la sección de cunetas, contenido de material suelto y vegetación reduciendo su capacidad.

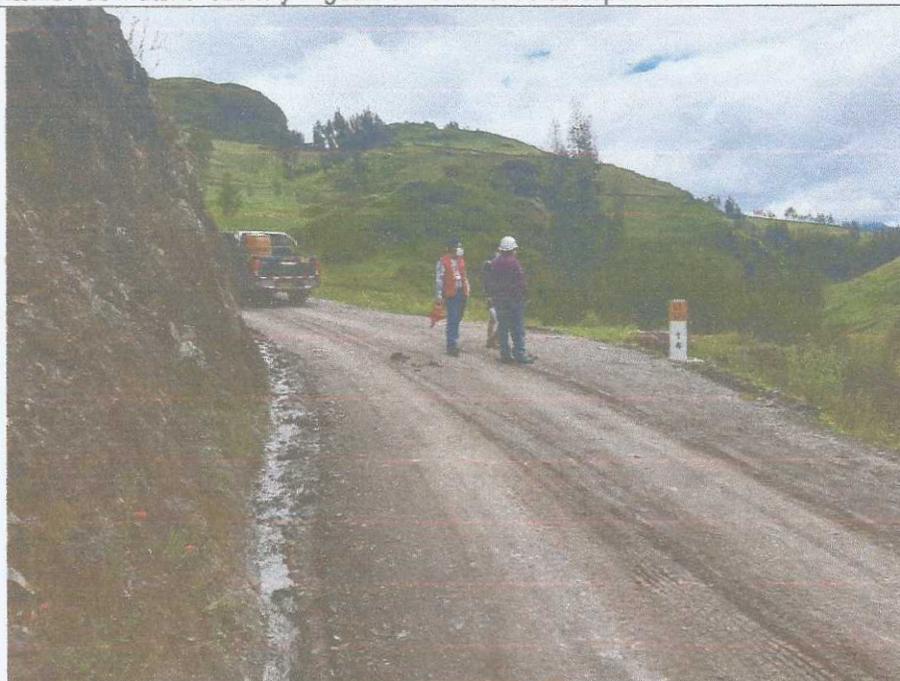
Imagen 15: Camino en progresiva 14+000.
De acuerdo a mediciones, el ancho útil de la calzada es de 4.20 metros. Se evidencia la irregularidad de la sección de cunetas, contenido de material suelto reduciendo su capacidad.

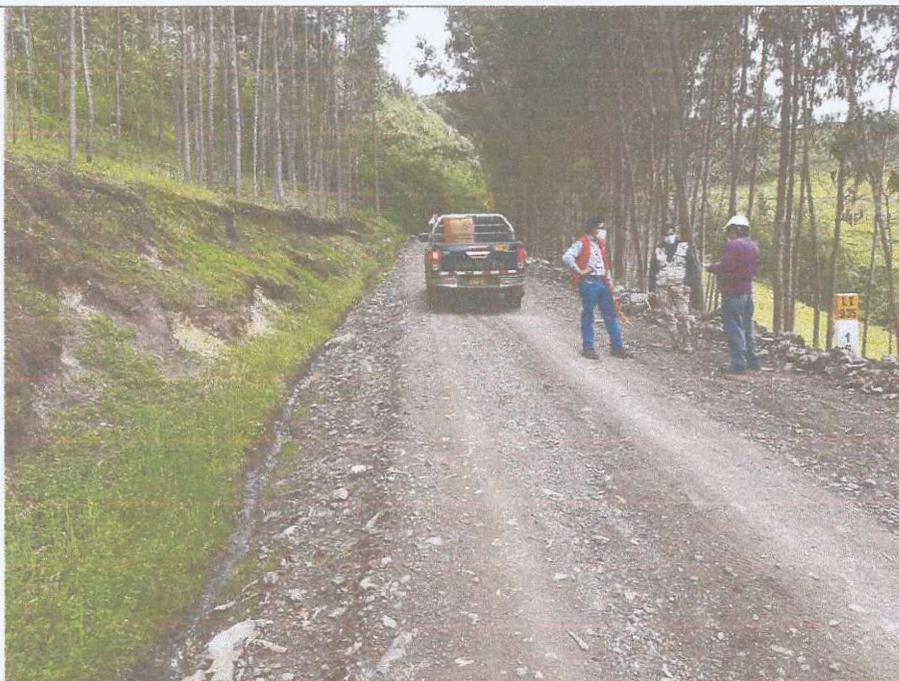
Imagen 16: Camino en progresiva 16+000.

De acuerdo a mediciones, el ancho útil de la calzada es de 4.15 metros. Se evidencia la irregularidad de la sección de cunetas, contenido de material suelto reduciendo su capacidad.

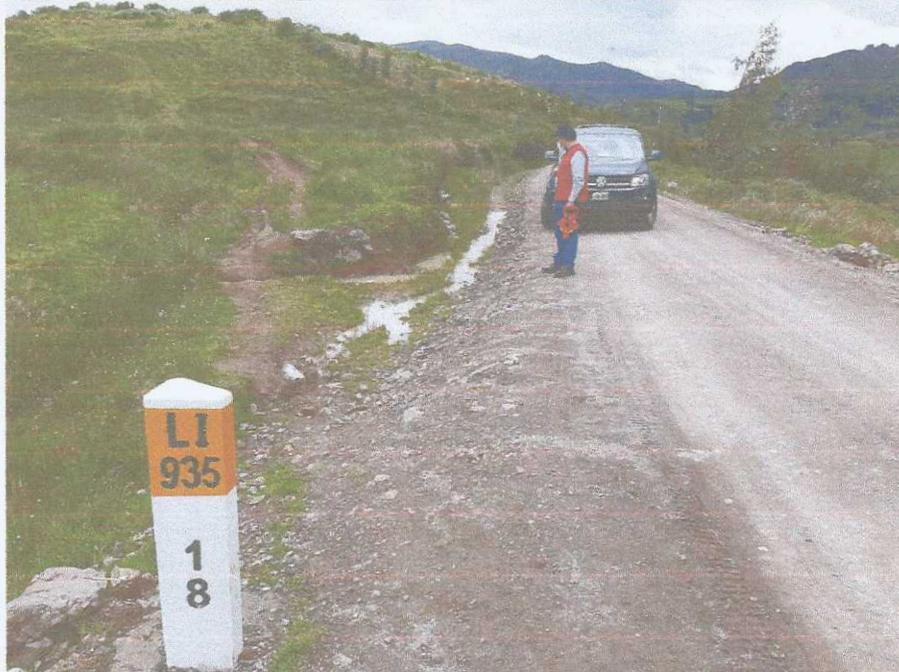
Imagen 17: Camino en progresiva 18+000.

De acuerdo a mediciones, el ancho útil de la calzada es de 4.30 metros. Se evidencia la irregularidad de la sección de cunetas, contenido de material suelto reduciendo su capacidad.

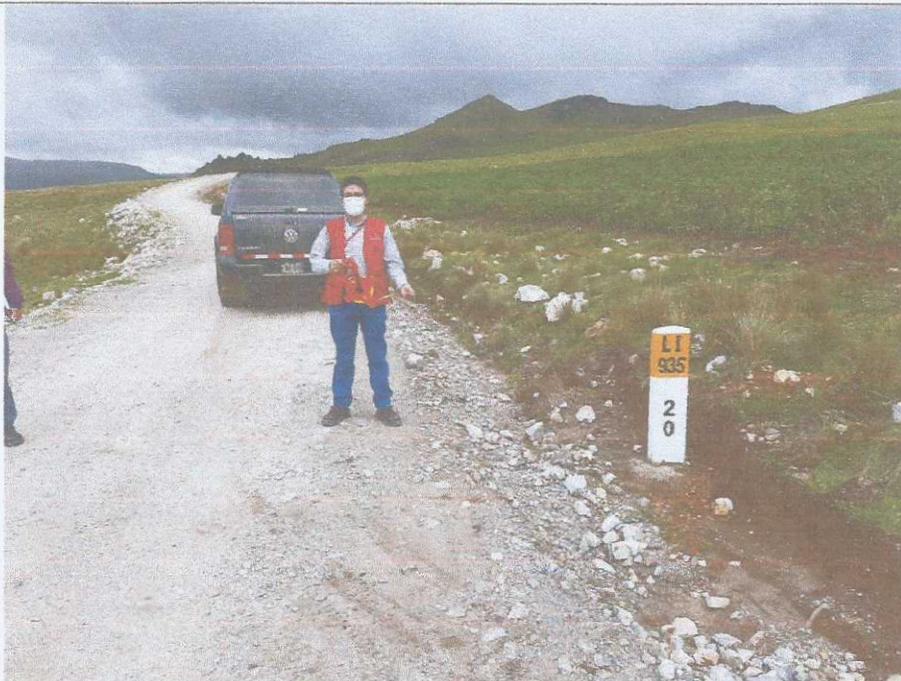
Imagen 18: Camino en progresiva 20+000.

De acuerdo a mediciones, el ancho útil de la calzada es de 3.70 metros. Se evidencia la irregularidad de la sección de cunetas, contenido de material suelto reduciendo su capacidad.

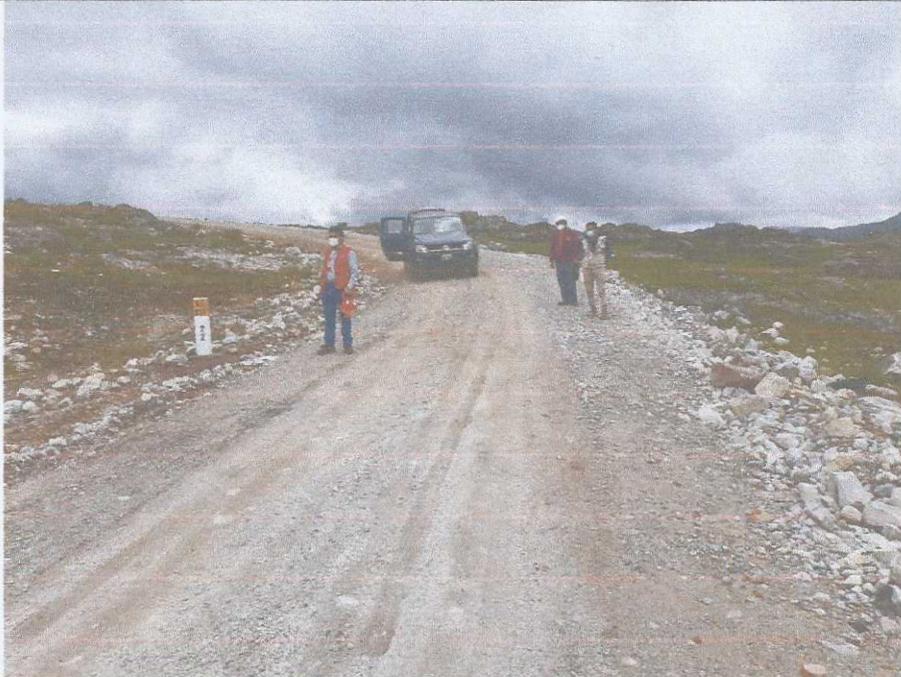
Imagen 19: Camino en progresiva 22+000.

De acuerdo a mediciones, el ancho útil de la calzada es de 4.70 metros. Se evidencia la irregularidad de la sección de cunetas, contenido de material suelto reduciendo su capacidad.

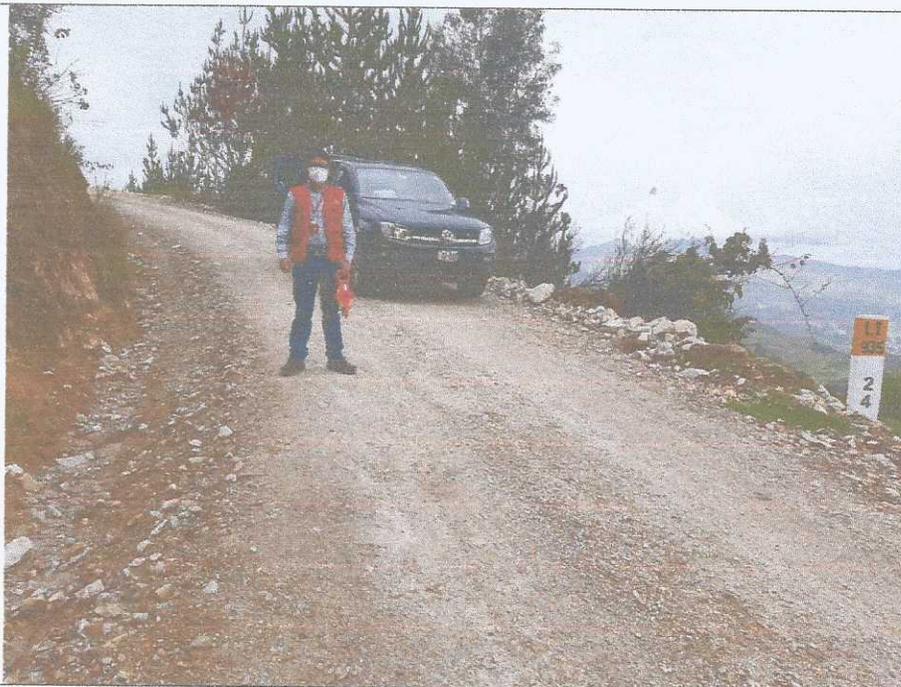
Imagen 20: Camino en progresiva 24+000.

De acuerdo a mediciones, el ancho útil de la calzada es de 4.70 metros. Se evidencia la irregularidad de la sección de cunetas, contenido de material suelto reduciendo su capacidad.

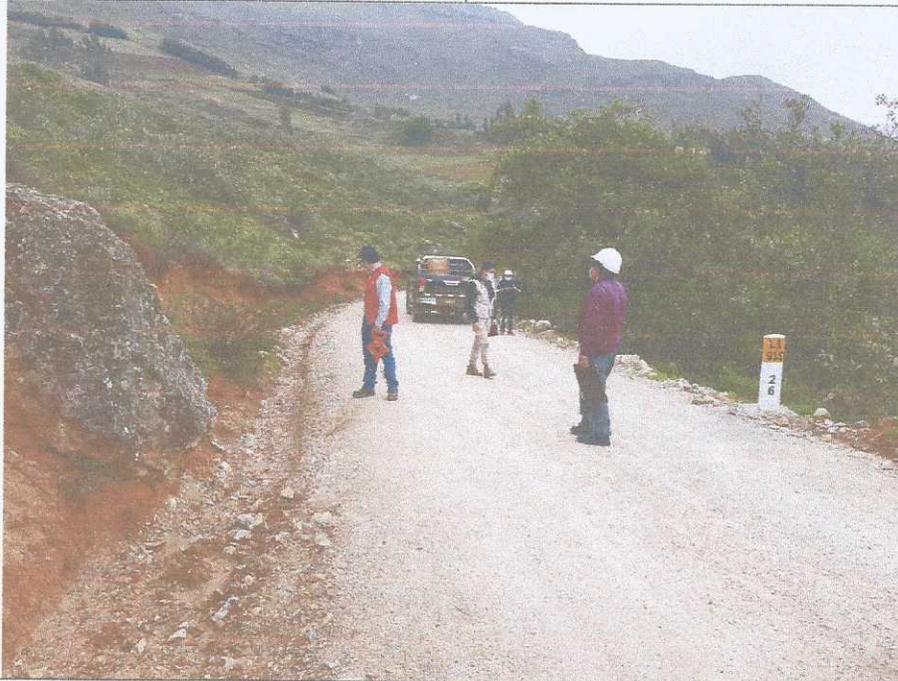
Imagen 21: Camino en progresiva 26+000.

De acuerdo a mediciones, el ancho útil de la calzada es de 4.30 metros. Se evidencia la irregularidad de la sección de cunetas, contenido de material suelto reduciendo su capacidad.

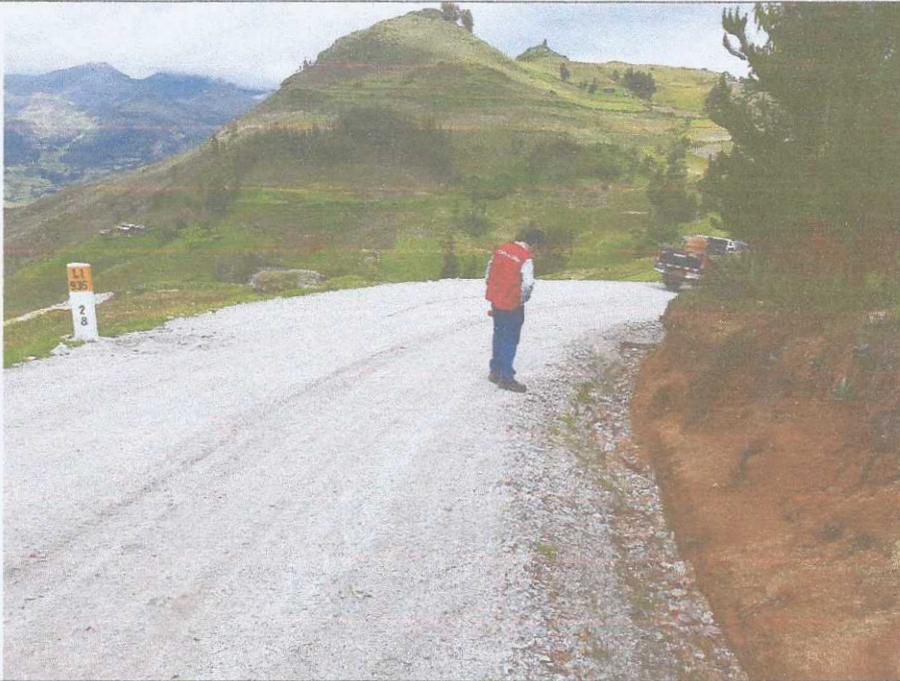
Imagen 22: Camino en progresiva 28+000.

De acuerdo a mediciones, el ancho útil de la calzada es de 4.70 metros. La superficie de rodadura en este punto se encuentra en un adecuado estado de conservación.

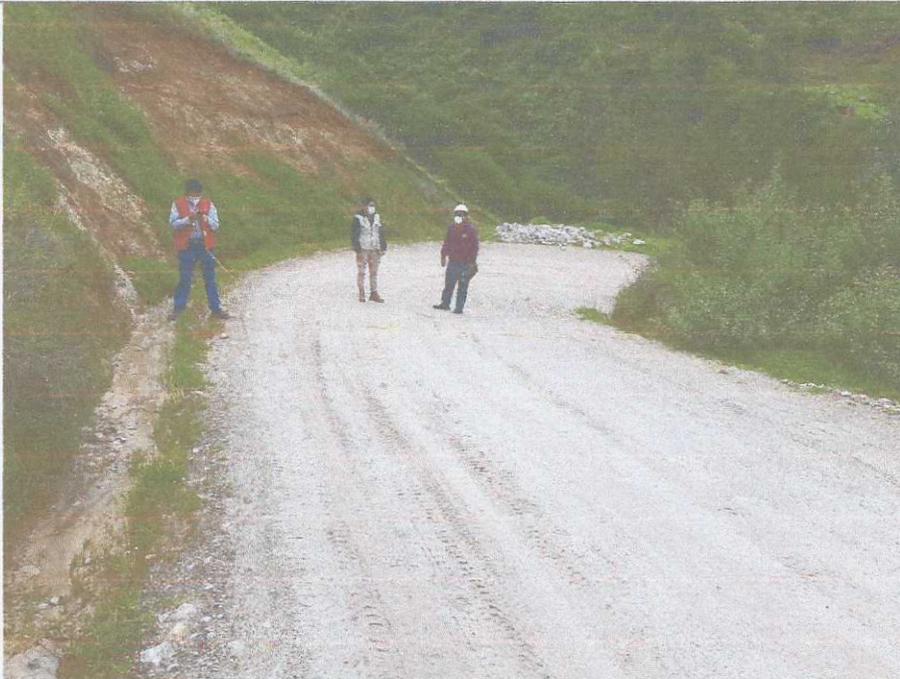
Imagen 23: Camino en progresiva 28+600.

De acuerdo a mediciones, el ancho útil de la calzada es de 4.30 metros. Se evidencia la irregularidad de la sección de cunetas, contenido de material suelto y vegetación reduciendo su capacidad.
