INFORME DE VISITA DE CONTROL
Nº 12663-2021-CG/SADEN-SVC

VISITA DE CONTROL
MUNICIPALIDAD PROVINCIAL DE SAN ROMÁN
SAN ROMÁN, PUNO

**“SERVICIO PARA LA EJECUCIÓN DEL MANTENIMIENTO
PERIODICO Y RUTINARIO DEL CAMINO VECINAL
UNOCOLLA – HURAY JARAN, DISTRITO DE JULIACA,
PROVINCIA DE SAN ROMAN, DEPARTAMENTO DE PUNO”**

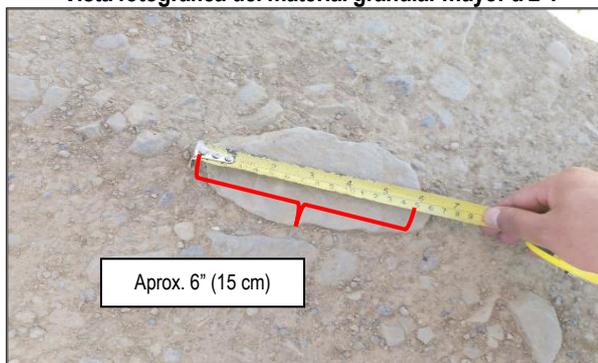
Imagen n.° 1

Vista fotográfica del material granular mayor a 2".

Comentario: Se observa la presencia material granular de 6" de diámetro.
Elaborado por: Comisión de Control.

De lo expuesto, se advierte que el material granular colocado debe ajustarse a alguna de las franjas granulométricas del cuadro precedente y las partículas del material granular deben ser menores a dos pulgadas (2"); sin embargo, durante la visita de inspección al servicio de mantenimiento, la comisión de control evidenció que desde la progresiva Km 0+000 hasta Km 4+000 el material granular utilizado para la conformación de la capa de afirmado presenta partículas con tamaños de hasta nueve pulgadas aproximadamente (9"), pese a que, según lo establecido en las especificaciones técnicas antes señaladas, el material debe tener un diámetro máximo de dos pulgadas (2").

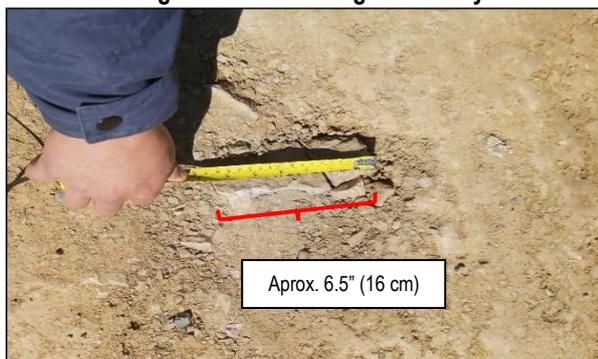
Imagen n.° 2

Vista fotográfica del material granular mayor a 2".

Comentario: Se observa la presencia material granular de 6" de diámetro.
Elaborado por: Comisión de Control.

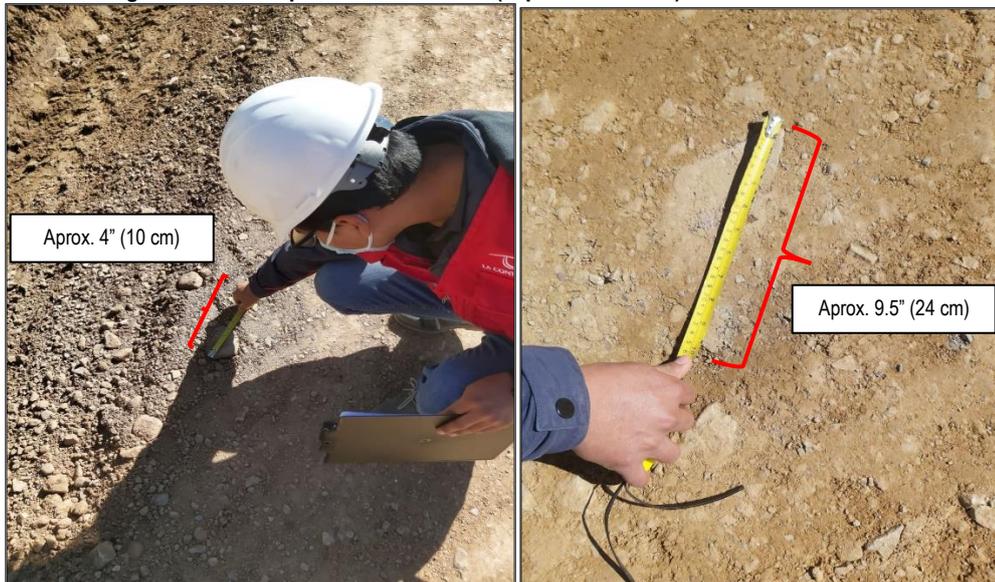
Imágenes n.º 3 y 4

Vistas fotográficas de la superficie de rodadura (capa de afirmado) del Servicio de Mantenimiento.

Comentario: Se observa la presencia material granular de 4 a 9.5" de diámetro aproximadamente.

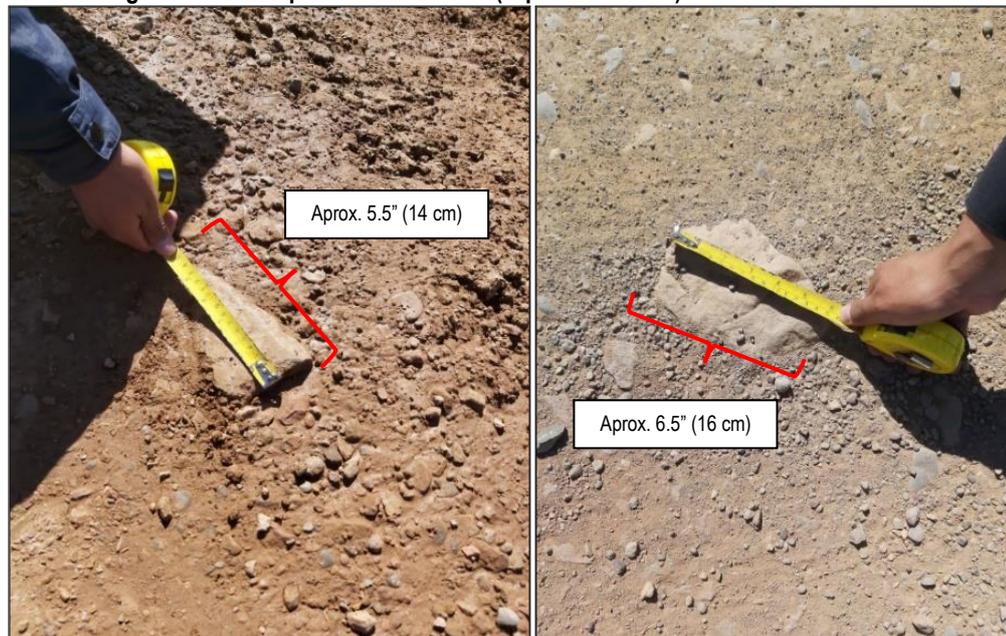
Imágenes n.º 5 y 6

Vistas fotográficas de la superficie de rodadura (capa de afirmado) del Servicio de Mantenimiento.

Comentario: Se observa la presencia material granular de 6" de diámetro aproximadamente.

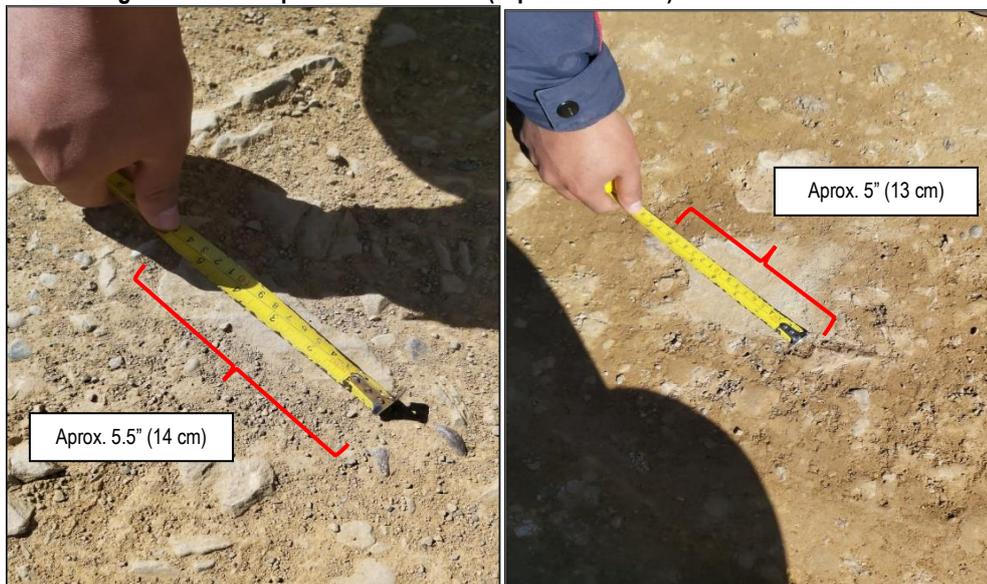
Imágenes n.º 7 y 8

Vistas fotográficas de la superficie de rodadura (capa de afirmado) del Servicio de Mantenimiento.

Comentario: Se observa la presencia material granular de 5" de diámetro aproximadamente.

Asimismo, cabe precisar, que esto constituye un incumplimiento contractual conforme lo establece la cláusula décima tercera: Penalidades del Contrato de servicios n.º 104-2020-MPSR/J de 21 de agosto de 2020, al que le correspondería la aplicación de una penalidad de 2 UIT por cada evento en el que se detecte que el material no ha sido zarandeado, conforme lo indique el informe del inspector.

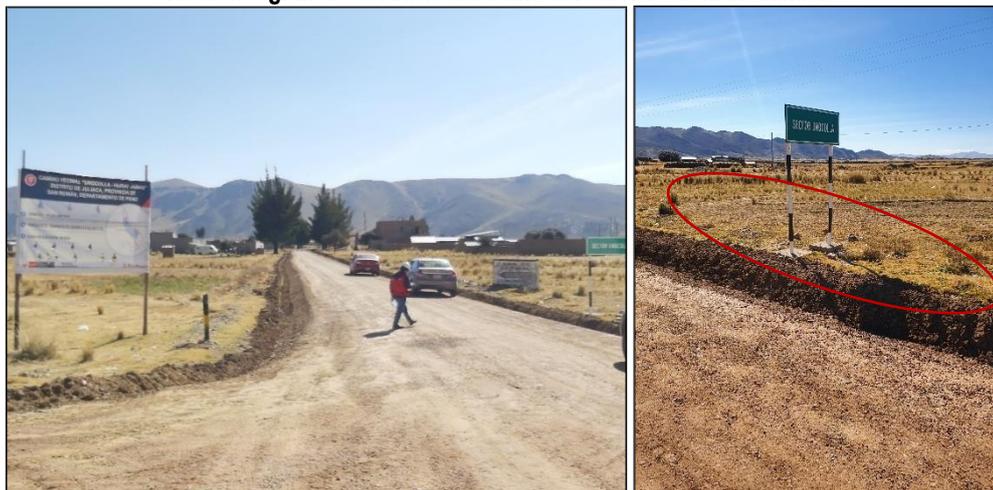
Imágenes n.° 11 y 12
Vistas fotográficas del inicio del tramo del Servicio de mantenimiento

Al respecto, durante la inspección física al camino vecinal, se evidenció la instalación de los postes kilométricos desde la progresiva Km 1+000 al Km 19+000, en un total de diecinueve (19) y se advirtió la falta de instalación del poste kilométrico de inicio del tramo (Km 0+000), tal como se muestra en la siguiente imagen:

Comentario: Se evidencia la falta de la instalación del poste kilométrico de la progresiva Km 0+000.

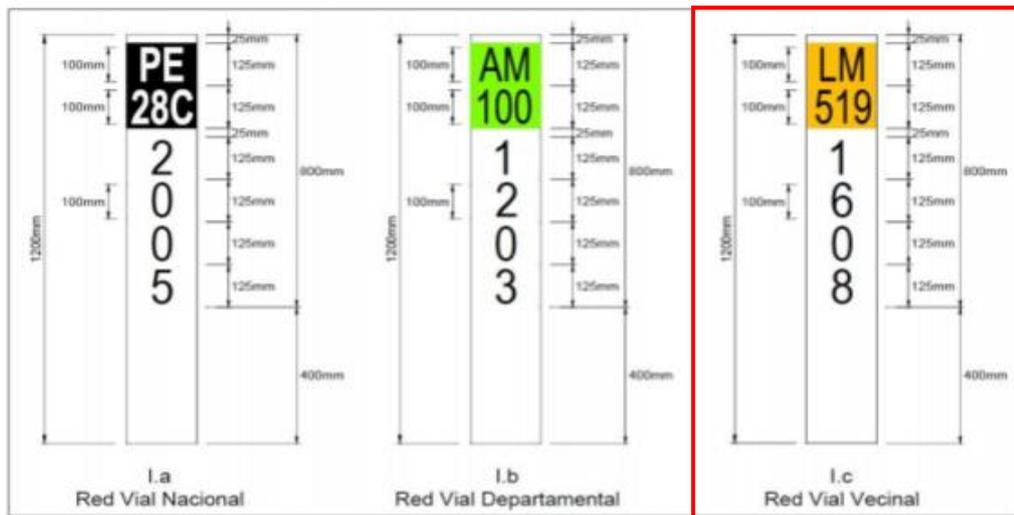
Figura 2.44 Postes de kilometraje (I-2A)

En las zonas rurales, los postes kilométricos tienen por finalidad indicar la distancia con respecto al punto de origen de la vía (km 0+000), de acuerdo a lo establecido en el Clasificador de Rutas del Sistema Nacional de Carreteras (SINAC), vigente

Especificaciones de inscripción:

c. Red Vial Vecinal - color naranja

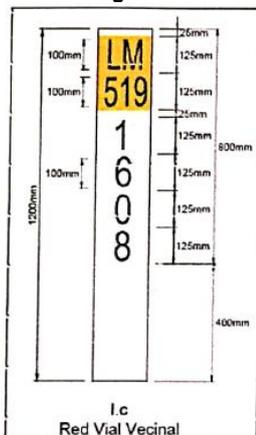
Imagen n.º 13

Adicionalmente, en el acápite 6.00 Informe de señalización vial del Plan de trabajo, se señala en el numeral 5.2 Señalización informativa, que el poste kilométrico según normativa vigente es el siguiente:

Poste kilométrico según normativa vigente.

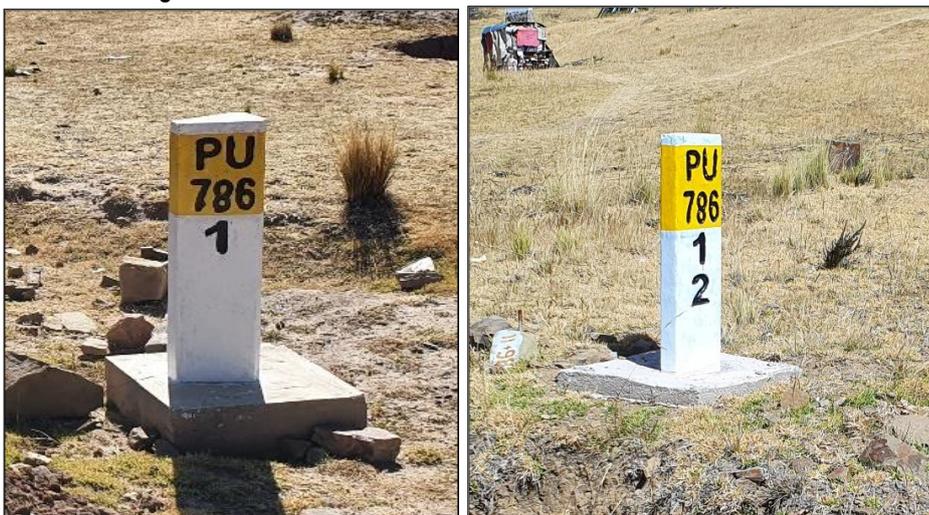
Imágenes n.º 14 y 15

Al respecto, durante la inspección física al camino vecinal, se evidenció 19 postes kilométricos instalados en la longitud del tramo desde la progresiva Km 1+000 al Km 19+000, los cuales indican en el código de ruta "PU 786" de color negro con un fondo de color amarillo, pese a que, según el Manual de dispositivos de control del tránsito automotor para calles y carreteras, el fondo del código de ruta debe ser de color naranja. Lo expuesto se evidencia en las siguientes imágenes:

Vistas fotográficas de los Postes Kilométricos del tramo del Servicio de mantenimiento.

Comentario: Se evidencia la instalación de los postes kilométricos con el código de ruta "PU 786" de color negro con un fondo de color amarillo

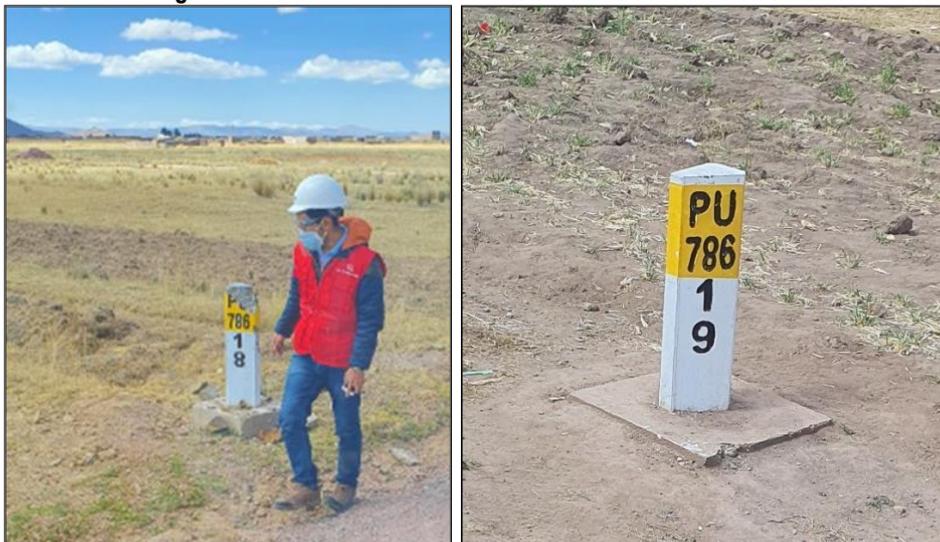
Imágenes n.º 16 y 17

Vistas fotográficas de los Postes Kilométricos del tramo del Servicio de mantenimiento.

Comentario: Se evidencia la instalación de los postes kilométricos, de los cuales el poste kilométrico de la progresiva Km 18+000 presenta daños.

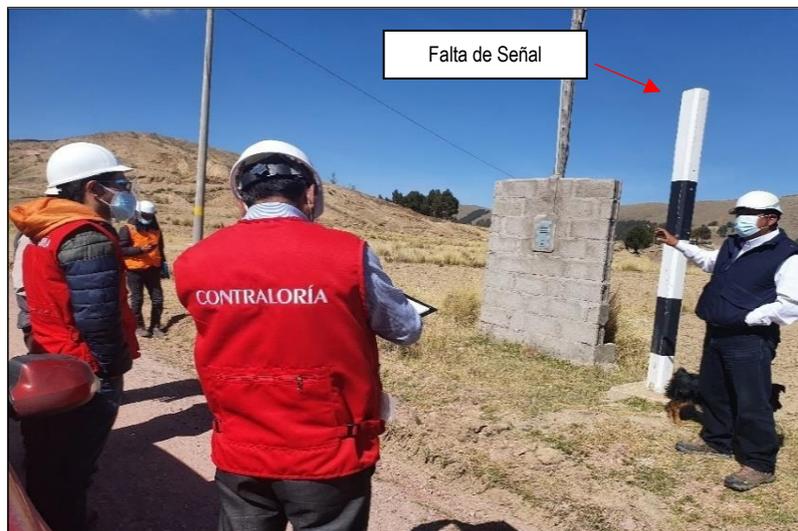
Imagen n.º 18
Vista fotográfica del Poste sin la señalización respectiva

Asimismo, durante la visita de inspección, la comisión de control advirtió que entre las progresivas Km 7+000 y Km 8+000, se ubica un poste sin la señalización respectiva, tal como se observa en la siguiente imagen:

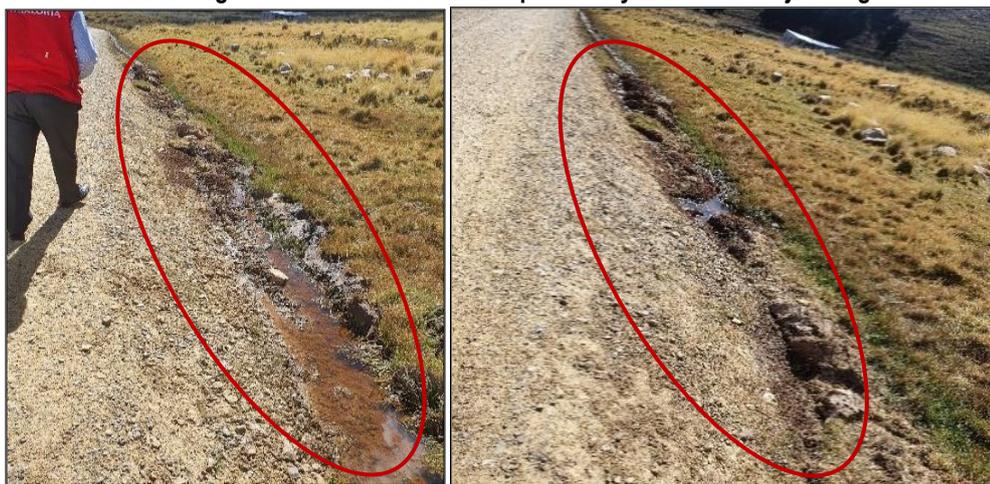
Imágenes n.º 19 y 20

Vistas fotográficas de cunetas colmatadas que obstruyen el normal flujo del agua.

Comentario: Se observa la presencia de material terroso y agua estancada en las cunetas.
Elaborado por: Comisión de Control.

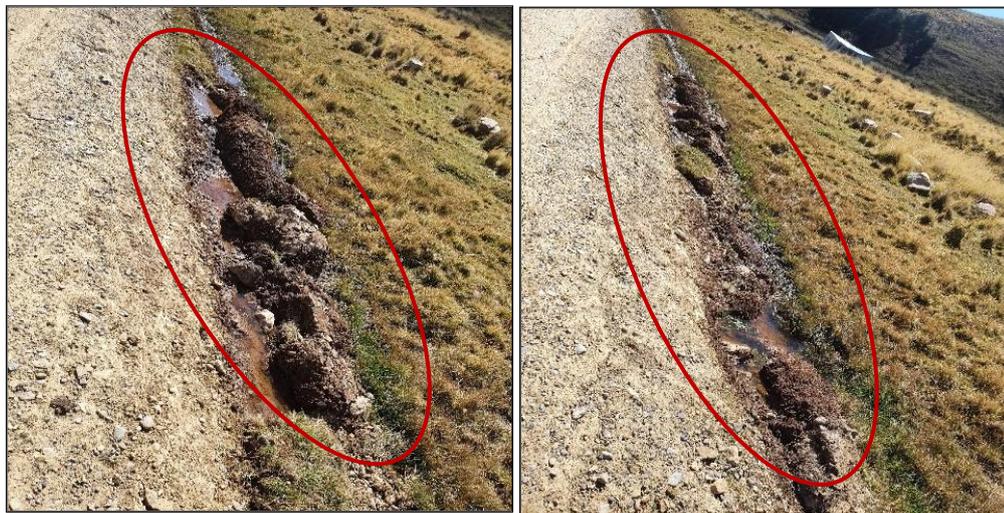
Imágenes n.° 21 y 22

Vistas fotográficas de cunetas colmatadas que obstruyen el normal flujo del agua.

Comentario: Se observa la falta de limpieza a las cunetas colmatadas.

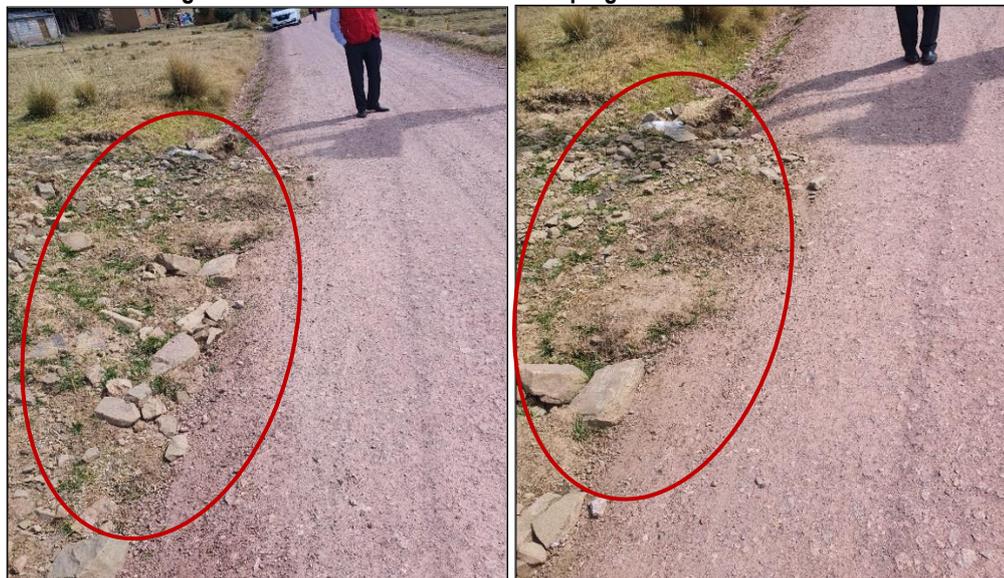
Imágenes n.° 23 y 24

Vistas fotográficas de cunetas colmatadas entre las progresivas Km 15+000 al Km 16+000.

Comentario: Se observa las cunetas colmatadas con material granular acumulado.

La situación genera el riesgo de obstruir el flujo de agua y del deterioro de la capa de rodadura.

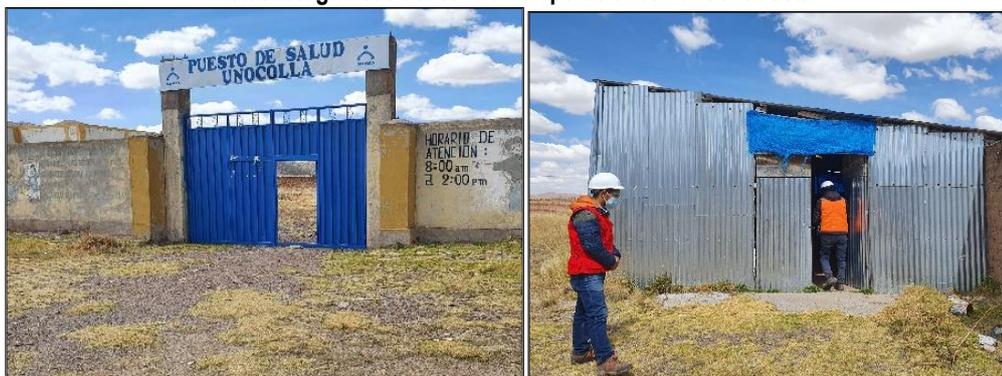
Imágenes n.° 25 y 26

Vistas fotográficas del centro de operaciones del Contratista

Comentario: Se evidencia la falta del cartel de identificación del centro de operaciones del Contratista.

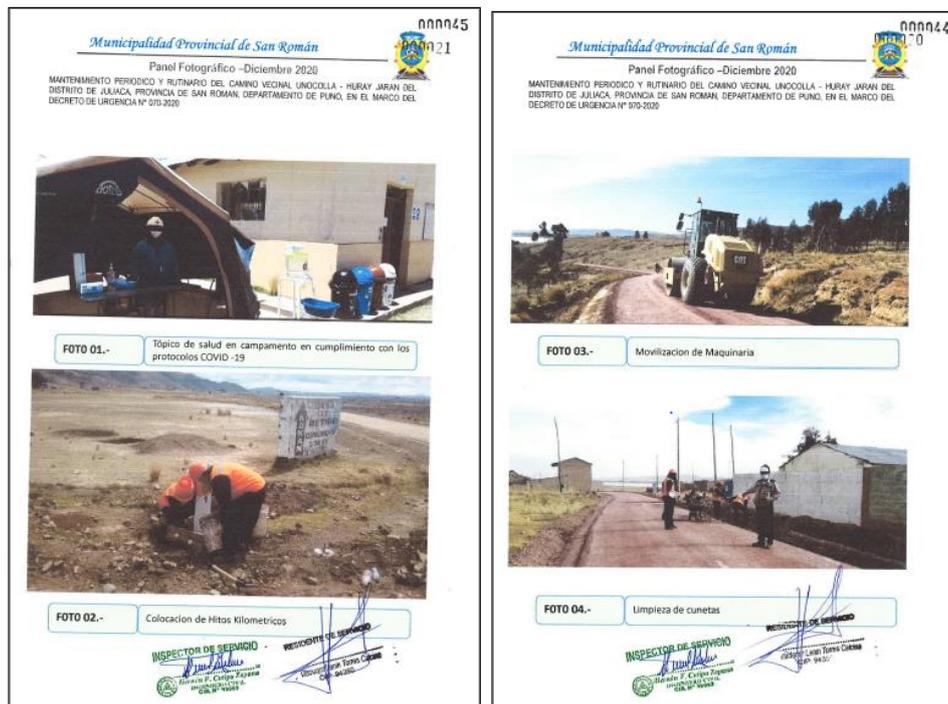
Imágenes n.º 27 y 28

Panel fotográfico del informe mensual n.º 03 - diciembre 2020 de la Fase II.
