**INFORME DE HITO DE CONTROL**  
**N° 17594-2021-CG/SADEN-SCC**

**OBRA: “MEJORAMIENTO DEL SERVICIO DE  
TRANSITABILIDAD VEHICULAR Y PEATONAL EN LOS  
JIRONES PACASMAYO, LIMA, ICA, SAN MARTÍN Y  
CAJAMARCA DE CAJARURO PUEBLO, DISTRITO DE  
CAJARURO – UTCUBAMBA – AMAZONAS, CON  
CUI N° 2303106 – META 1”**

**HITO DE CONTROL N° 1: EJECUCIÓN Y SUPERVISIÓN DE  
OBRA - VALORIZACIÓN DE OBRA N° 4**

**PERÍODO DE EVALUACIÓN:**  
**DEL 1 DE ABRIL AL 17 DE JUNIO DE 2021**

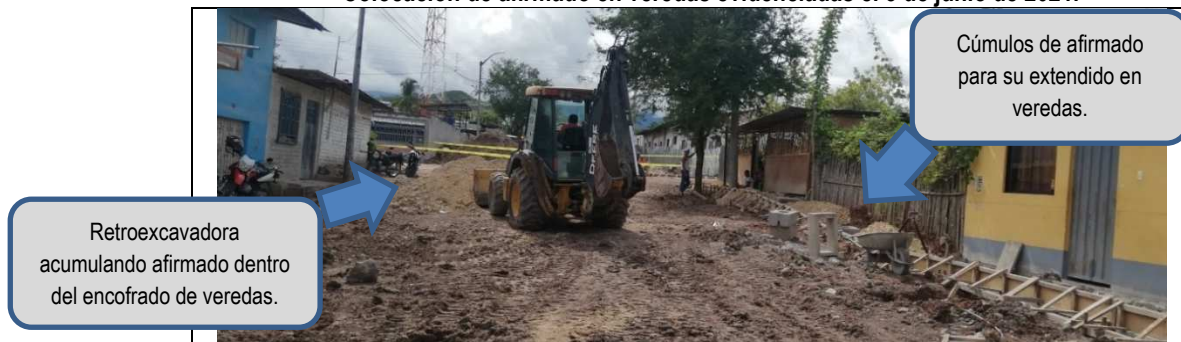
Imagen n.º 2

Colocación de afirmado en veredas evidenciadas el 3 de junio de 2021.

**Descripción:** Retroexcavadora acumulando afirmado dentro del encofrado de veredas para su extendido y compactado.

En las imágenes anteriores; correspondientes a las visitas realizadas por la comisión de control en el mes de junio, se evidencia que el contratista continúa ejecutando trabajos de extendido, nivelación y compactación de afirmado en veredas pese a que estos trabajos fueron valorizados en su totalidad en el mes de febrero. Por lo tanto, la supervisión de obra.

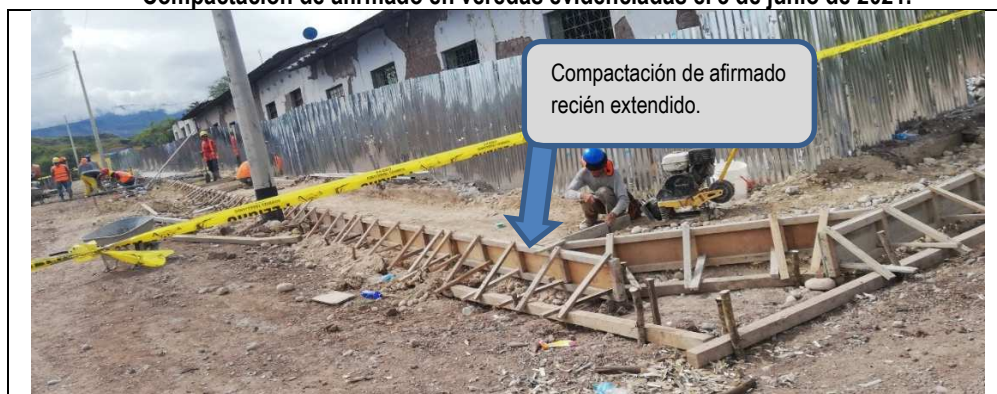
Imagen n.º 3

Compactación de afirmado en veredas evidenciadas el 3 de junio de 2021.

**Descripción:** Compactación de capa de afirmado recién extendido.

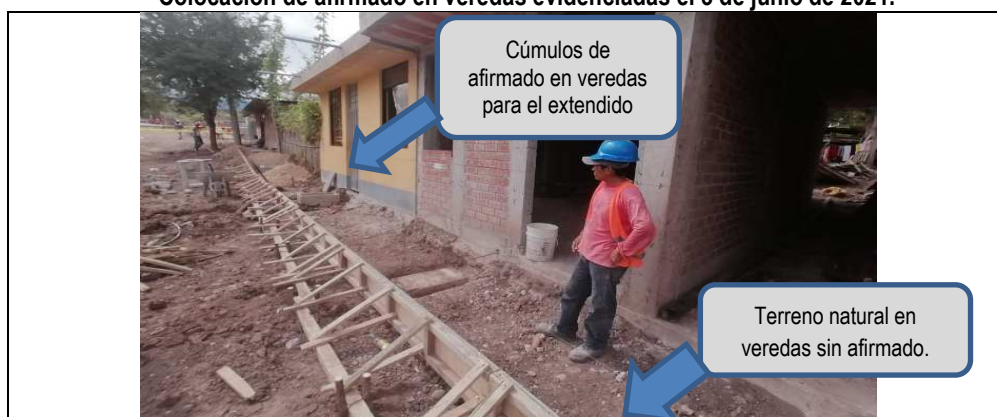
Imagen n.º 4

Colocación de afirmado en veredas evidenciadas el 3 de junio de 2021.

**Descripción:** Terreno natural de veredas sin afirmado y cúmulos de afirmado para su extendido

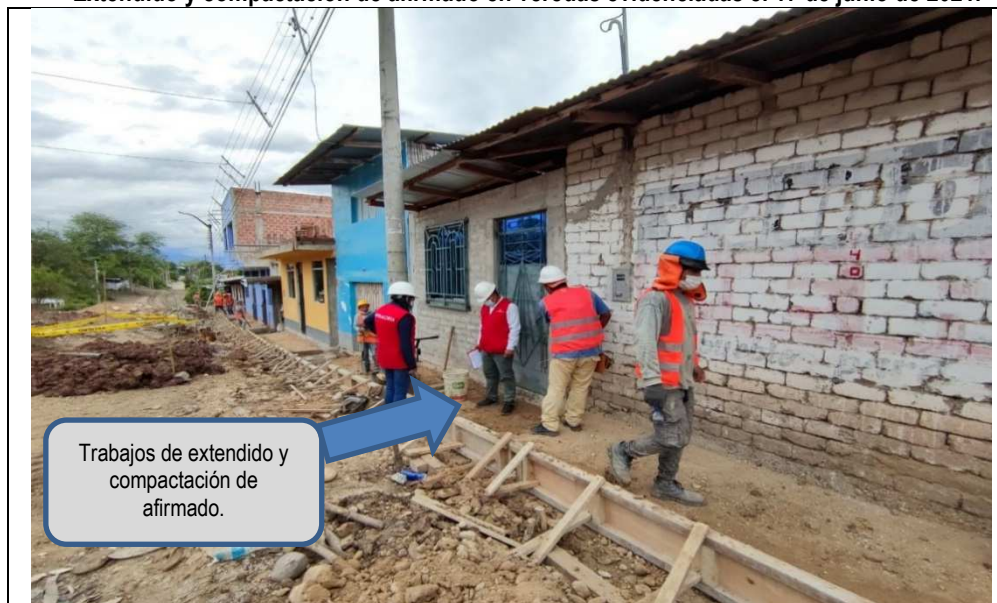
Imagen n.º 5

**Extendido y compactación de afirmado en veredas evidenciadas el 17 de junio de 2021.**

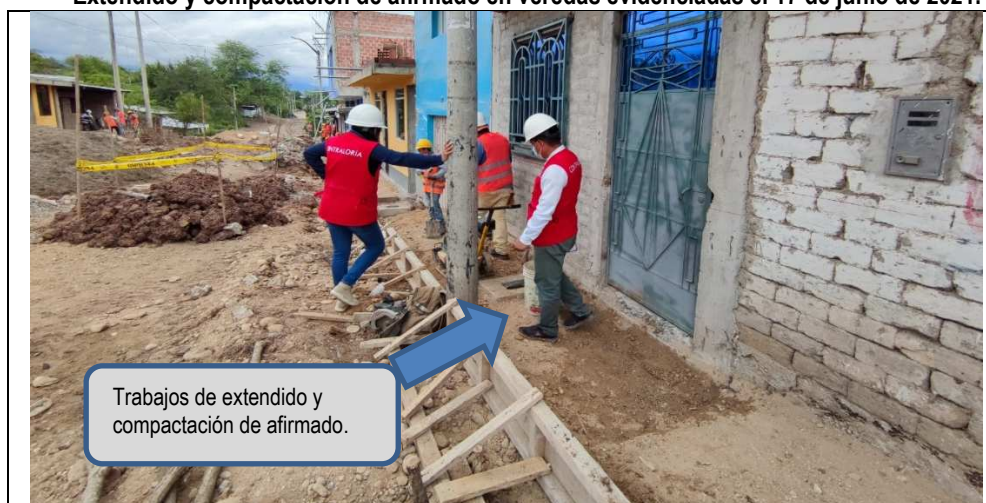
Imagen n.º 6

**Extendido y compactación de afirmado en veredas evidenciadas el 17 de junio de 2021.**

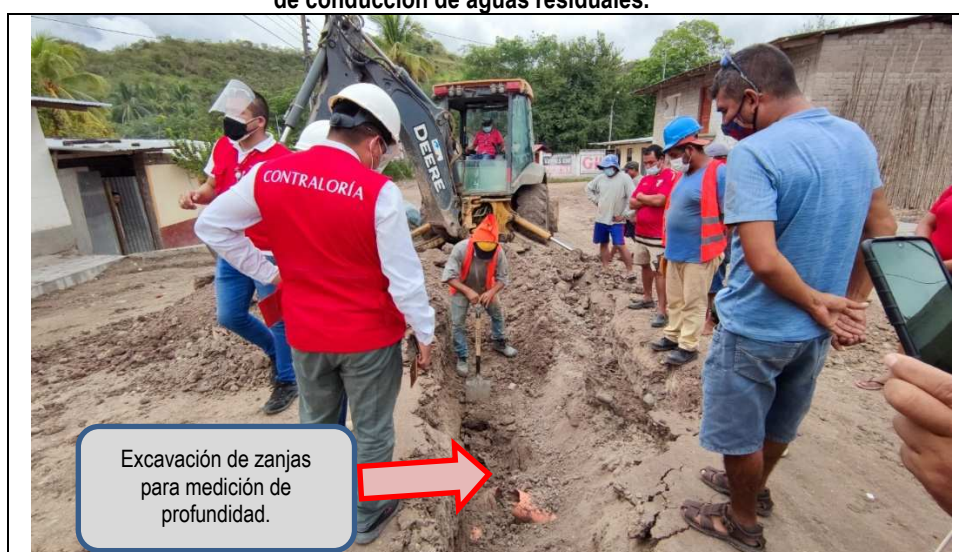
Imagen n.º 12

**Excavación para verificación de la profundidad de tuberías principales de conducción de aguas residuales.**

En conclusión, se advierte que la Entidad pagó la valorización n.ºs 1, 2 y 3 a favor del contratista, por trabajos no ejecutados según las especificaciones técnicas, los mismos que no se encuentran en metrados de avance real, contraviniendo el Reglamento de la Ley de Contrataciones del Estado y pudiendo ocasionar un perjuicio económico; tomando en cuenta que se ha contratado bajo el sistema a Precios Unitarios; que señala que se valoriza hasta el total de metrados realmente ejecutados.

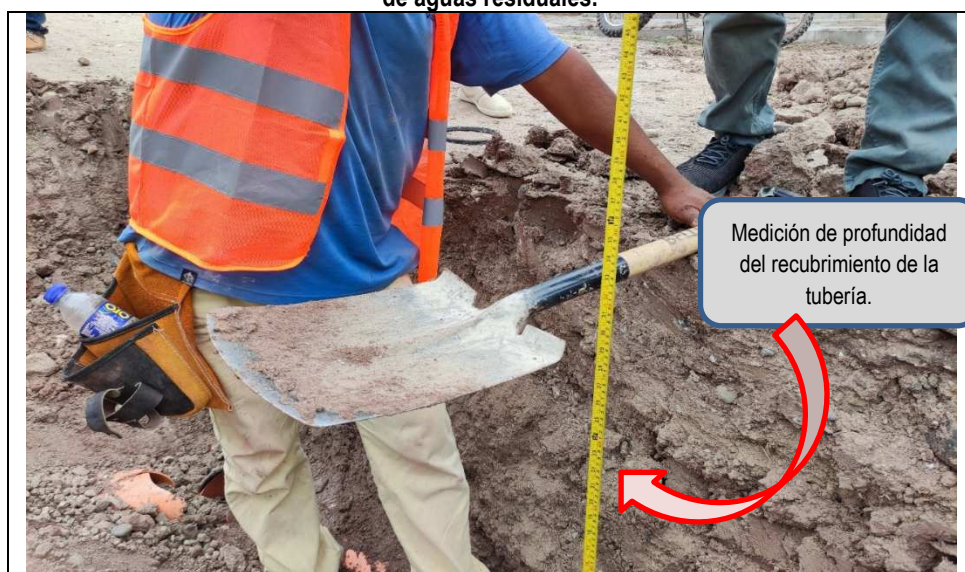
Imagen n.º 13

**Incumplimiento de la profundidad de excavación de las tuberías principales de conducción de aguas residuales.**

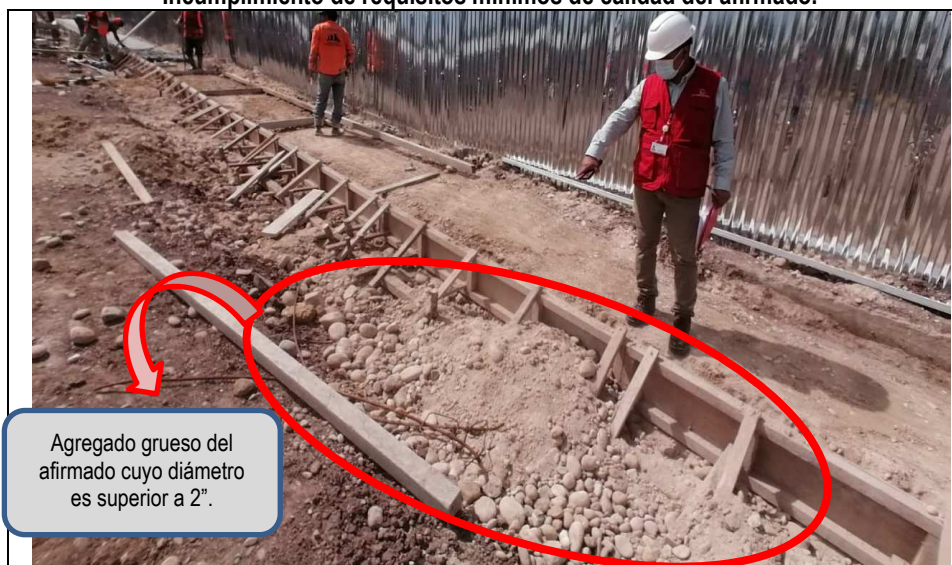
Imagen n.° 17

**Incumplimiento de requisitos mínimos de calidad del afirmado.**

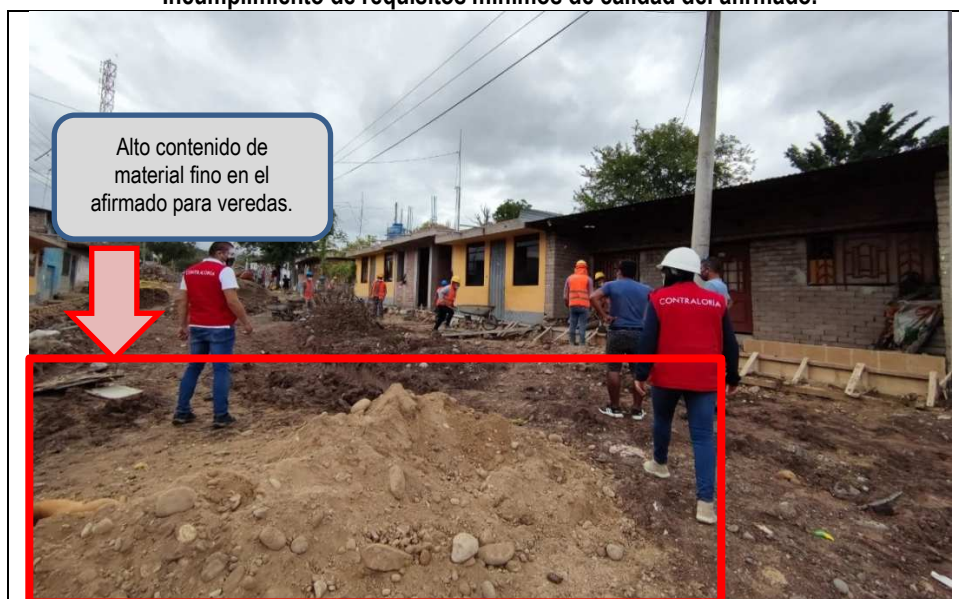
Imagen n.º 18  
Incumplimiento de requisitos mínimos de calidad del afirmado.

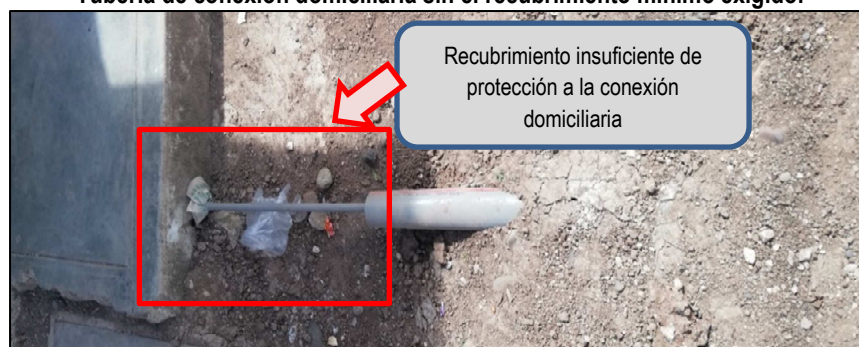
Como se aprecia, en los documentos normativos mencionados anteriormente; se exige que el Contratista cumpla con un recubrimiento mínimo de tubería de conexiones domiciliarias de 25 cm; sin embargo, en la visita a obra; la comisión de control evidenció que el contratista no viene cumpliendo con tal disposición; como se aprecia en la imagen siguiente:

Imagen n.º 19  
Tubería de conexión domiciliaria sin el recubrimiento mínimo exigido.

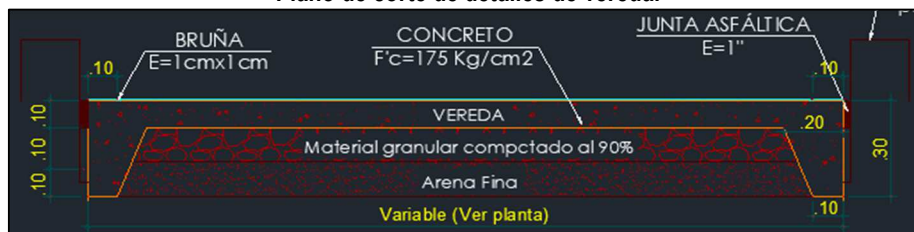
De la revisión del “Plano PDV-01: Plano de detalle de veredas y sardinel”, se determina que la profundidad de la uña de la vereda es de 30 cm; como se muestra en la imagen siguiente:

**Imagen n.º 20**  
**Plano de corte de detalles de vereda.**

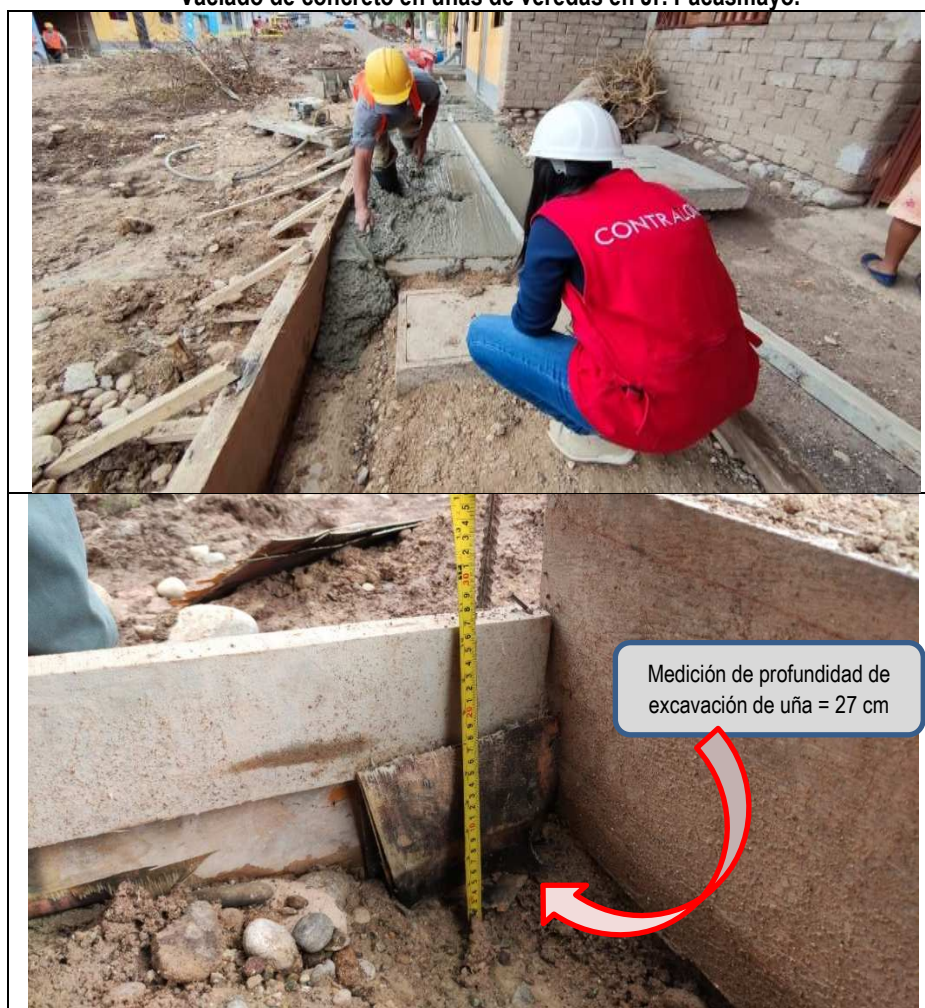
En atención a ello, la comisión de control procedió a medir la profundidad de las uñas de veredas, advirtiéndose que en el Jr. Pacasmayo (cuadra 6) estas tienen una profundidad de excavación 27 cm.

**Imagen n.º 21**  
**Vaciado de concreto en uñas de veredas en Jr. Pacasmayo.**

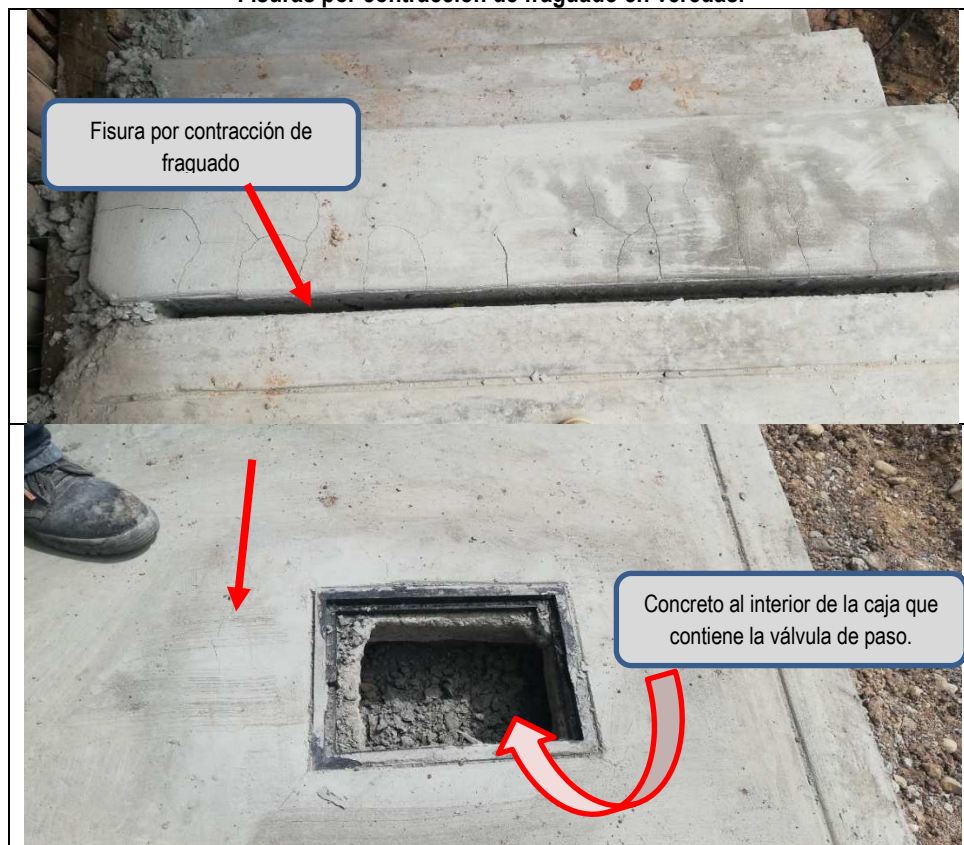
Además, la comisión de control detectó que los acabados de las graderías realizadas presentan fisuración por contracción de fraguado, dando inicio a la falla denominada “piel de cocodrilo”.

**Imagen n.º 22**  
**Fisuras por contracción de fraguado en veredas.**

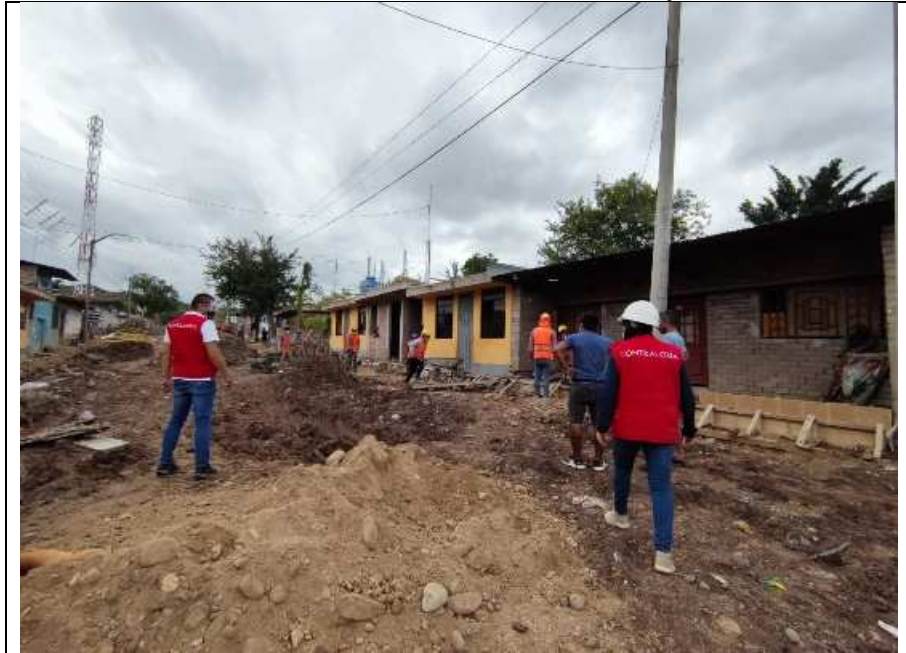
Por lo tanto, de la visita realizada por la comisión de control el 17 de junio de 2021; el contratista continúa ejecutando trabajos como se mencionó anteriormente, fuera del plazo contractual vigente; como se aprecia en las imágenes siguientes:

**Imagen n.º 24**  
**Colocación de afirmado en veredas verificadas el 17 de junio de 2021.**

En conclusión, como se aprecia en las imágenes y en el Acta suscrita el 17 de junio de 2021; es decir, 16 días después del vencimiento del plazo de ejecución, el contratista **se encuentra realizando trabajos de conformación y vaciado de veredas fuera del plazo contractual por lo que le correspondería la aplicación de penalidades por mora de ejecución**, para salvaguardar la inversión.

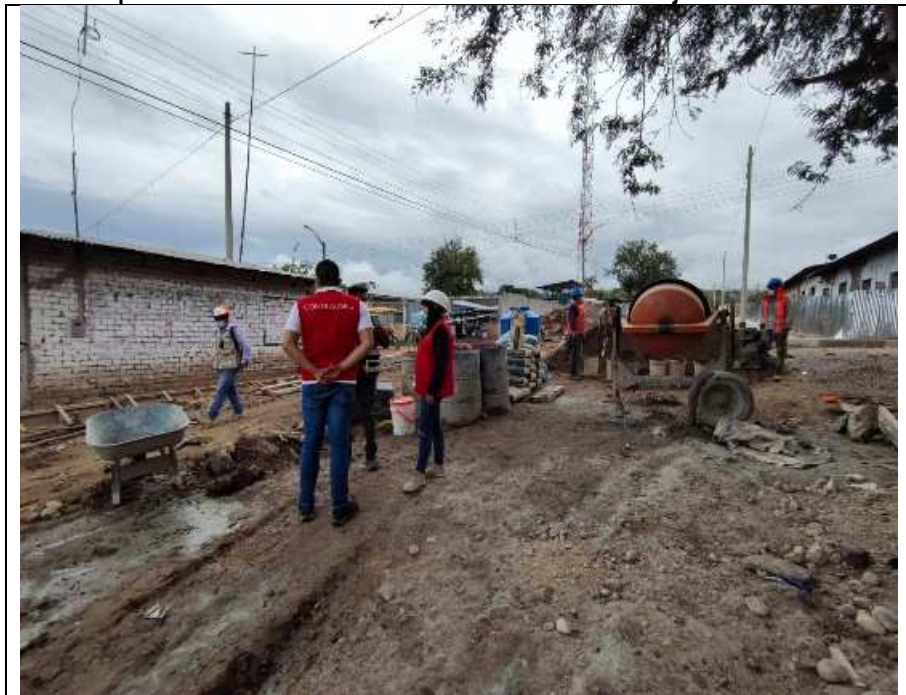
**Imagen n.º 25**  
**Preparación de concreto en veredas verificadas el 17 de junio de 2021.**

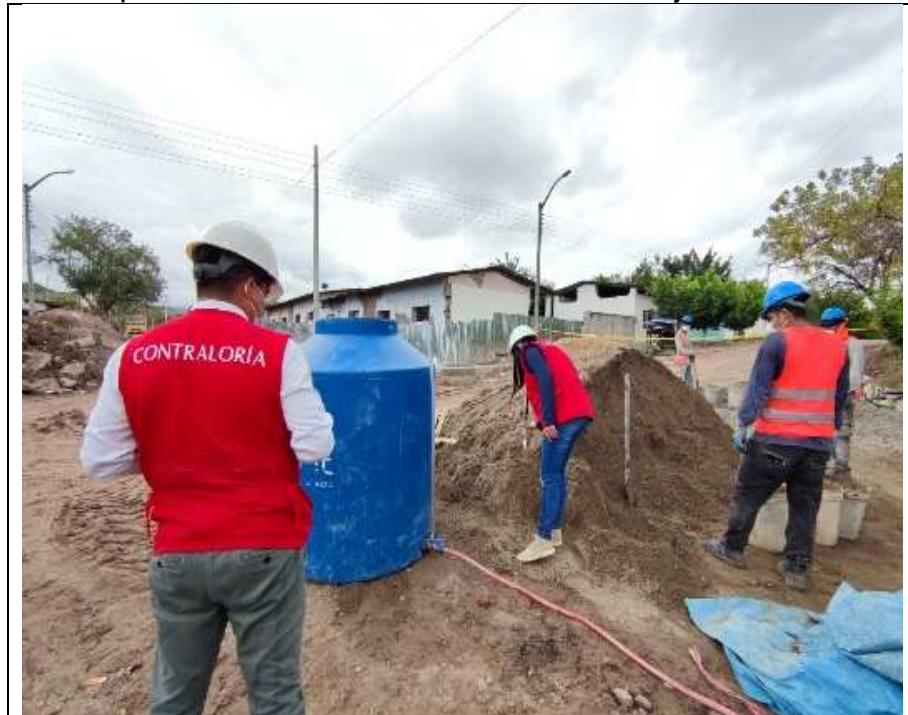
**Imagen n.º 26**  
**Preparación de concreto en veredas verificadas el 17 de junio de 2021.**

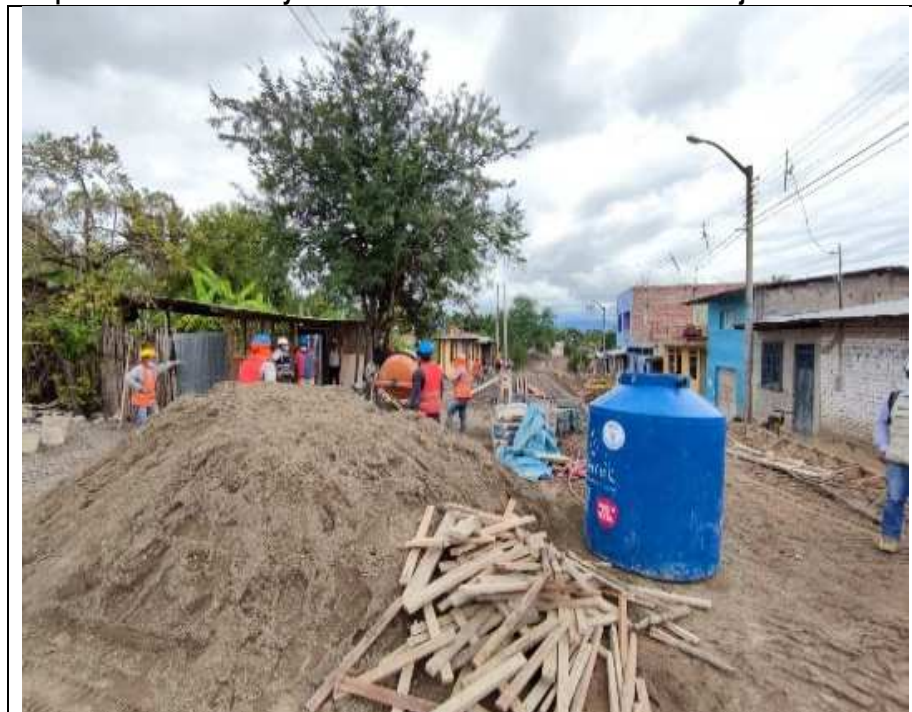
**Imagen n.º 27**  
**Preparación de concreto y encofrado de veredas verificadas el 17 de junio de 2021.**

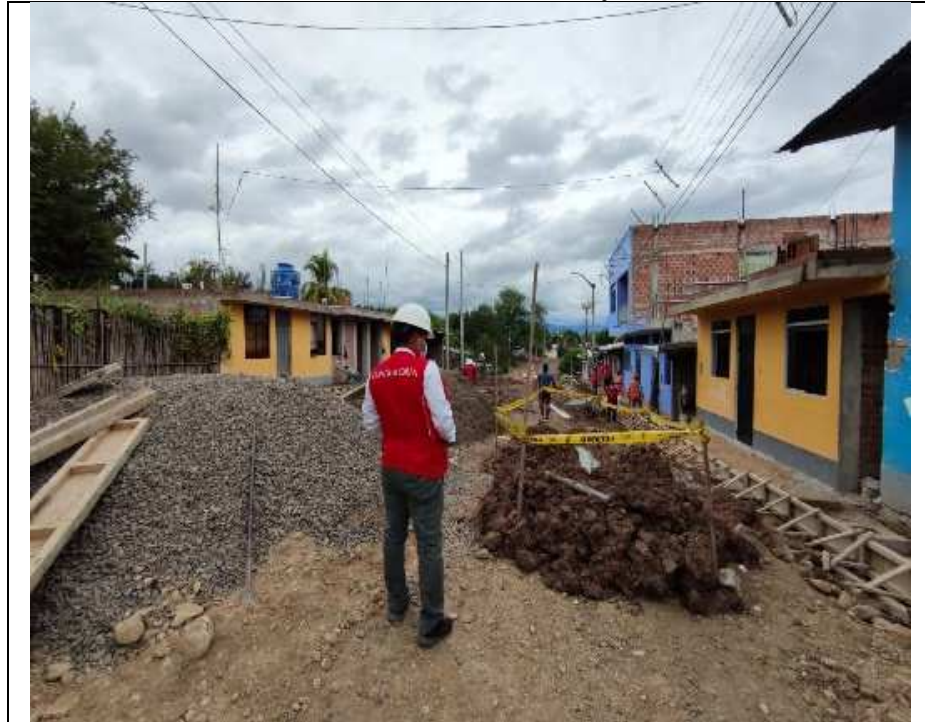
**Imagen n.º 28**  
**Encofrado de veredas verificadas el 17 de junio de 2021**

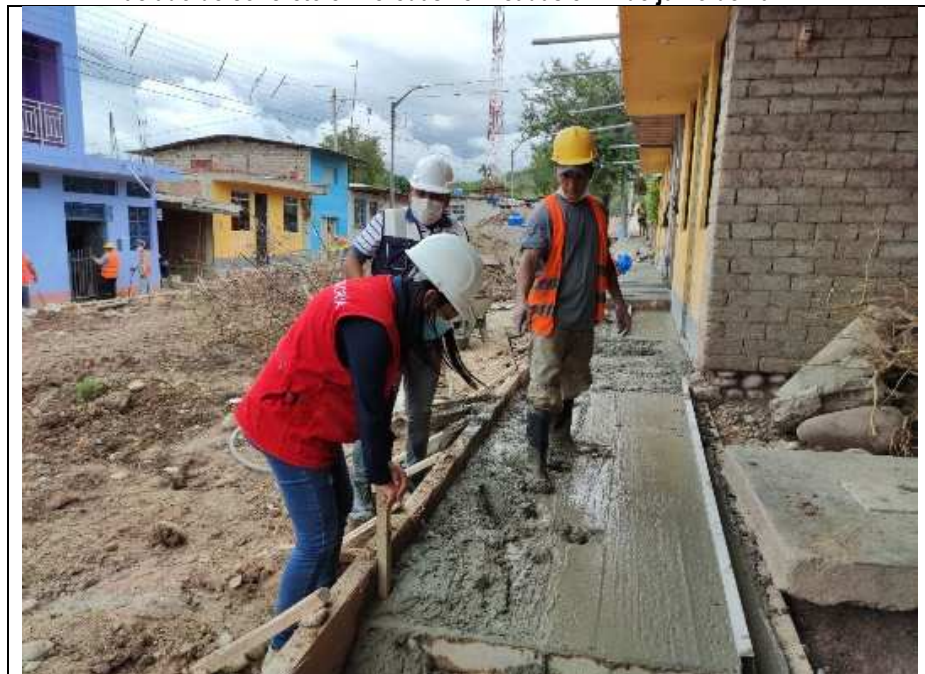
**Imagen n.º 29**  
**Vaciado de concreto en veredas verificadas el 17 de junio de 2021**
