INFORME DE VISITA DE CONTROL
Nº 17395-2021-CG/PC-SVC

**“IMPLEMENTACIÓN DEL PLAN COVID EN LA OBRA:
AMPLIACIÓN DE LOS SERVICIOS DE AGUA POTABLE Y
ALCANTARILLADO EN LAS ASOCIACIONES DE VIVIENDA
VILLA DE LA PAZ Y AMISTAD, SOL Y VIENTO, AL FONDO
HAY SITIO, VISTA ALEGRE II ETAPA, TALLERES MÚLTIPLES
VISTA ALEGRE, CÉSAR VALLEJO MENDOZA Y ROMA
AYMARA DEL C.P. SAN FRANCISCO DEL DISTRITO DE
MOQUEGUA, PROVINCIA DE MARISCAL NIETO,
DEPARTAMENTO DE MOQUEGUA”**

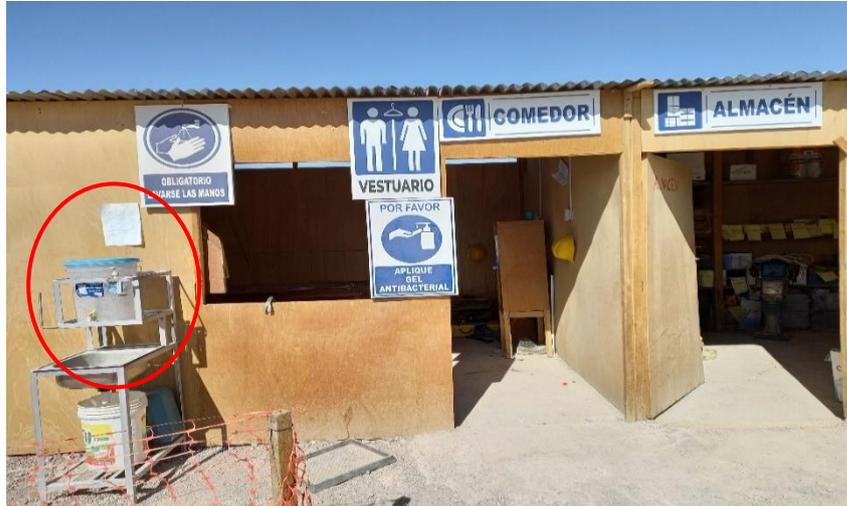
Imagen n.º 1

- Durante la visita se evidenció que los puntos de lavado de mano no cuentan con papel toalla, situación que se evidencia en el acta de verificación y la imagen n.º 1.
- Durante la visita se evidenció que los puntos de lavado de mano no cuentan con alcohol en gel, situación que se evidencia en el acta de verificación y la imagen n.º 1.

Se observa que los puntos de lavado de manos no cuentan con papel toalla ni alcohol en gel.

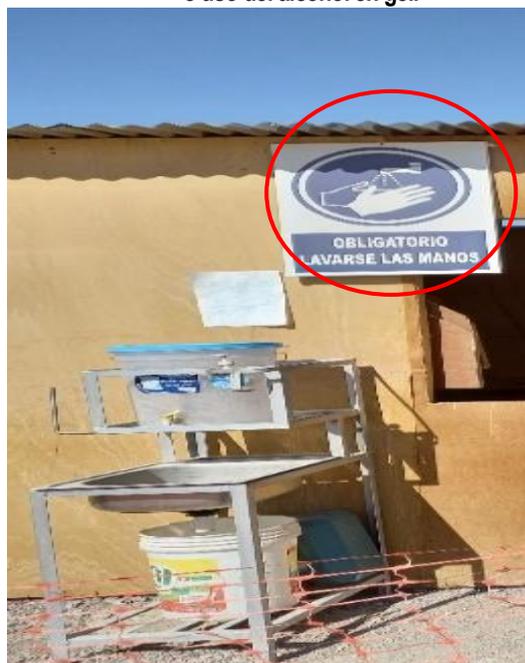
Imagen n.º 2

- Durante la visita de inspección física se evidenció que, en la parte superior de cada punto de lavado o desinfección no se indica mediante carteles la ejecución adecuada del método de lavado correcto o uso del alcohol en gel y solo se cuenta con un cartel indicando: "Obligatorio lavarse las manos", situación que se evidencia en el Acta de Verificación y en la imagen n.º 2.

Se observa que en los puntos de lavado de manos no existe cartel de método de lavado correcto o uso del alcohol en gel.

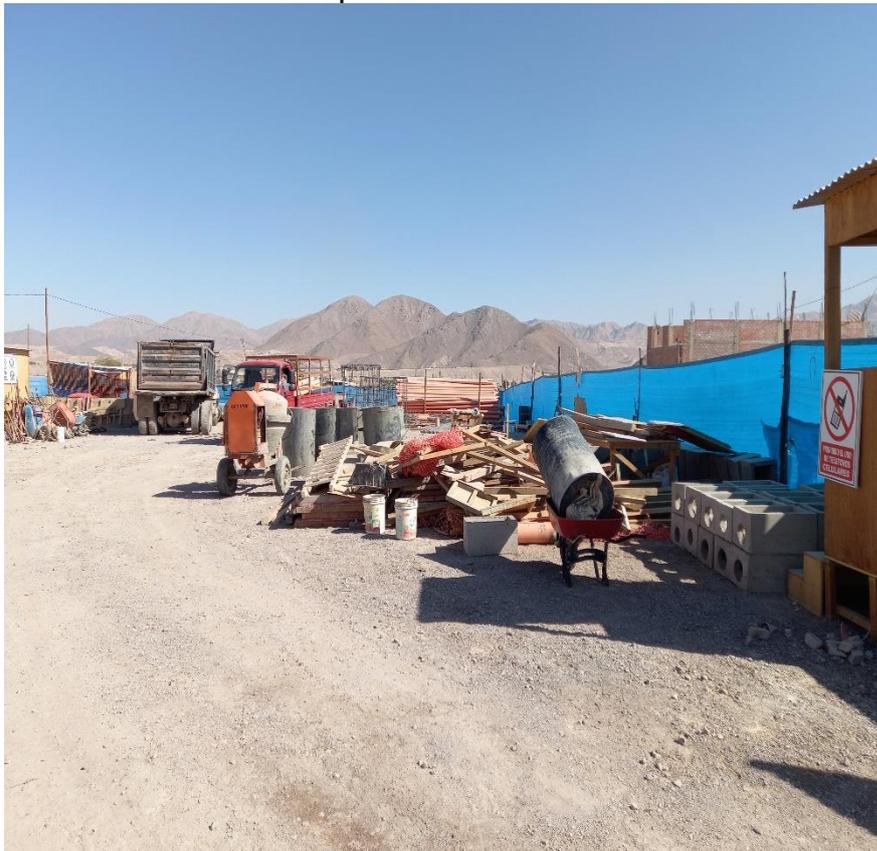
Imagen n.º 3

- Se verificó que la obra no cuenta con puntos estratégicos para el acopio de equipos de protección personal utilizados (material descartable posiblemente contaminado), conforme se aprecia en la imagen n.º 3.

Se observó que no cuenta con puntos estratégicos para el acopio de equipos de protección personal utilizados.

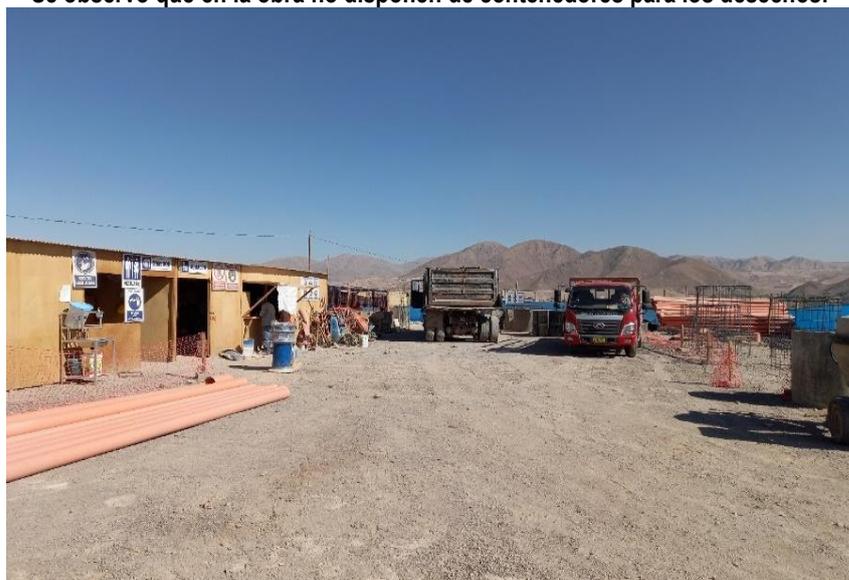
Imagen n.º 5

- Se observó que en la obra no se dispone de contenedores para los desechos, en determinadas zonas de la obra, conforme se aprecia en la imagen n.º 5.

Se observó que en la obra no disponen de contenedores para los desechos.
