**INFORME DE VISITA DE CONTROL**  
**Nº 17396-2021-CG/PC-SVC**

**VISITA DE CONTROL**  
**GOBIERNO REGIONAL DE MOQUEGUA**  
**MOQUEGUA, MARISCAL NIETO, MOQUEGUA**

**“IMPLEMENTACIÓN DEL PLAN COVID EN LA OBRA:  
MEJORAMIENTO DE LOS SERVICIOS EDUCATIVOS DE LOS  
PROGRAMAS DE INTERVENCIÓN TEMPRANA - PRITE - DE  
LAS LOCALIDADES DE MOQUEGUA E ILO DE LA REGIÓN  
MOQUEGUA, ÍTEM 01 PRITE MOQUEGUA”**

**LIMA, 02 DE SETIEMBRE DE 2021**

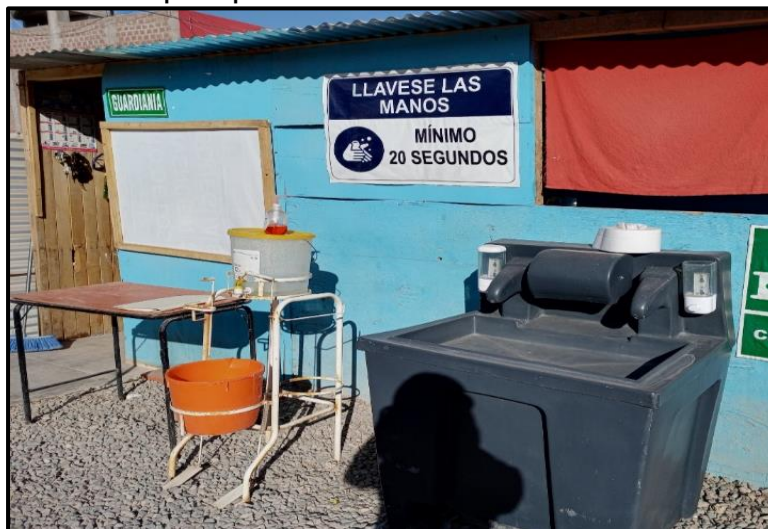
Imagen n.º 1

- Durante la visita se evidenció que los puntos de lavado de mano no cuentan con alcohol en gel, situación que se evidencia en el acta de verificación y en la imagen n.º 1.

Se observa que los puntos de lavado de manos no cuentan con alcohol en gel.

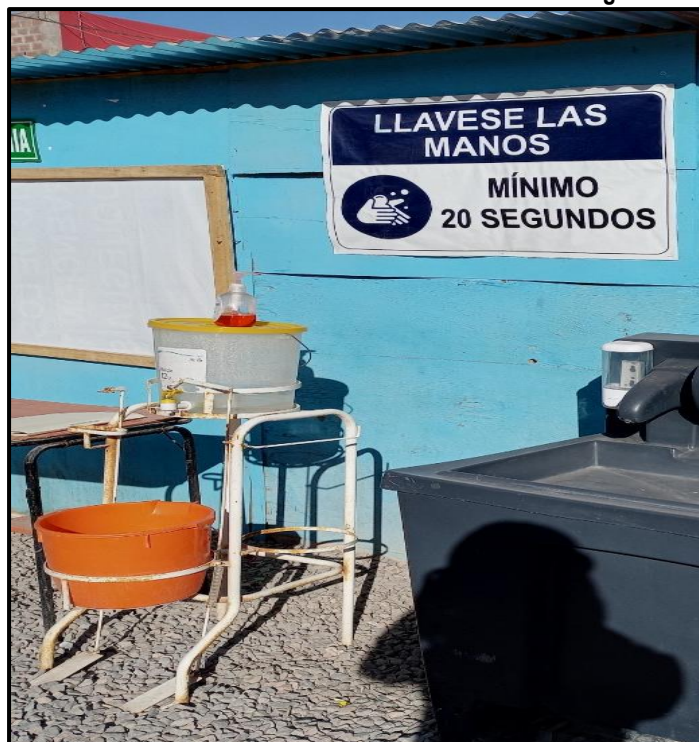
Imagen n.º 2

- Durante la visita de inspección física se evidenció que, en la parte superior de cada punto de lavado o desinfección, no se indica mediante carteles la ejecución adecuada del método de lavado correcto o uso del alcohol en gel, solo cuenta con un cartel indicando: "Lavarse las manos mínimo 20 segundos" situación que se evidencia en el acta de verificación y en la imagen n.º 2.

Se puede observar que en los puntos de lavado de manos no se cuenta con carteles detallando el método de lavado correcto o uso del alcohol en gel.
