**INFORME DE VISITA DE CONTROL**  
**Nº 13873-2021-CG/PC-SVC**

**“EJECUCIÓN DE LA OBRA: CREACIÓN DE LA SEDE  
ADMINISTRATIVA PARA LA PRESTACIÓN DE SERVICIOS  
PÚBLICOS EN EL CENTRO POBLADO DE MOHOCACHI DEL  
DISTRITO DE OLLARAYA, PROVINCIA DE YUNGUYO,  
DEPARTAMENTO DE PUNO”**

**LIMA, 01 DE SETIEMBRE DE 2021**

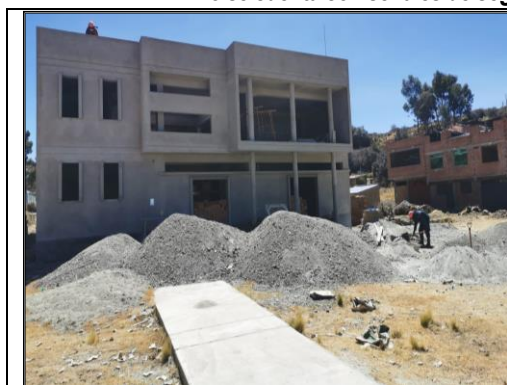
**No se cuenta con señales de seguridad en todos los frentes de trabajo.**

**Fotografía n.º 1.** Fachada de la obra donde se observó la carencia de señalización del área de trabajo

La situación expuesta generaría el riesgo de afectación a la integridad física de los trabajadores y los vecinos que transiten por el área en donde se ejecuta la obra, ante la ocurrencia de accidentes.

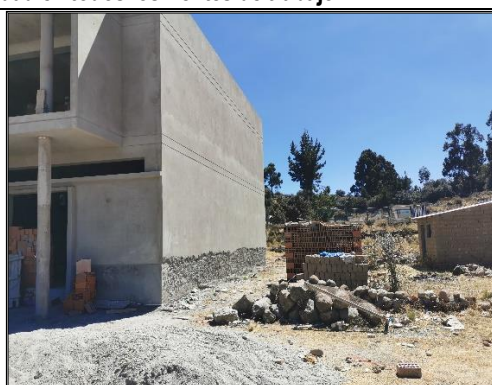
**Fotografía n.º 2.** Área de trabajo sin señalización.

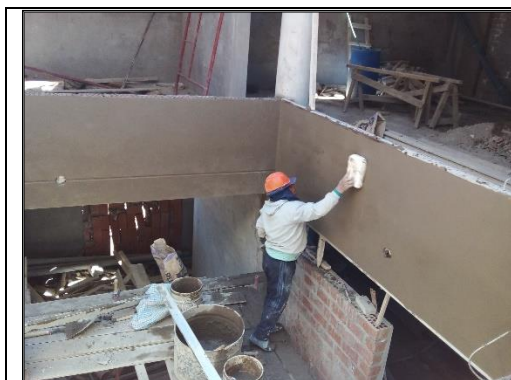
**Personal obrero sin EPI adecuados**

**Fotografía n.º 3.** Personal obrero ejecutando actividades de tarrajeo sin guantes, ni chaleco de seguridad y sin barbijos.

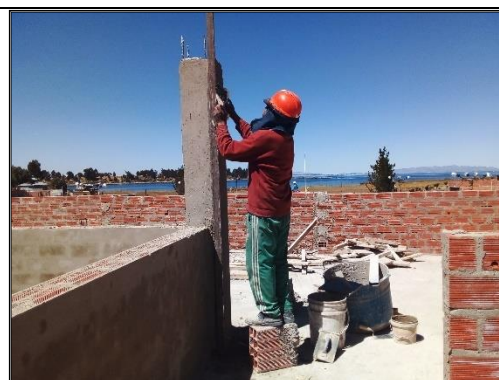
**Fotografía n.º 4.** Personal obrero ejecutando actividades de tarrajeo sin guantes, ni zapatos de seguridad, ni chaleco de seguridad y sin barbijos.
