**INFORME DE VISITA DE CONTROL**  
**Nº 13868-2021-CG/PC-SVC**

**“IMPLEMENTACIÓN DEL PLAN COVID EN LA OBRA:  
CREACIÓN DEL SERVICIO DEPORTIVO DEL ESTADIO DEL  
CENTRO POBLADO DE SAN PABLO DE OCCO DEL  
DISTRITO DE ANCHONGA - PROVINCIA DE ANGARAES -  
DEPARTAMENTO DE HUANCAMELICA”**

**LIMA, 1 DE SETIEMBRE DE 2021**

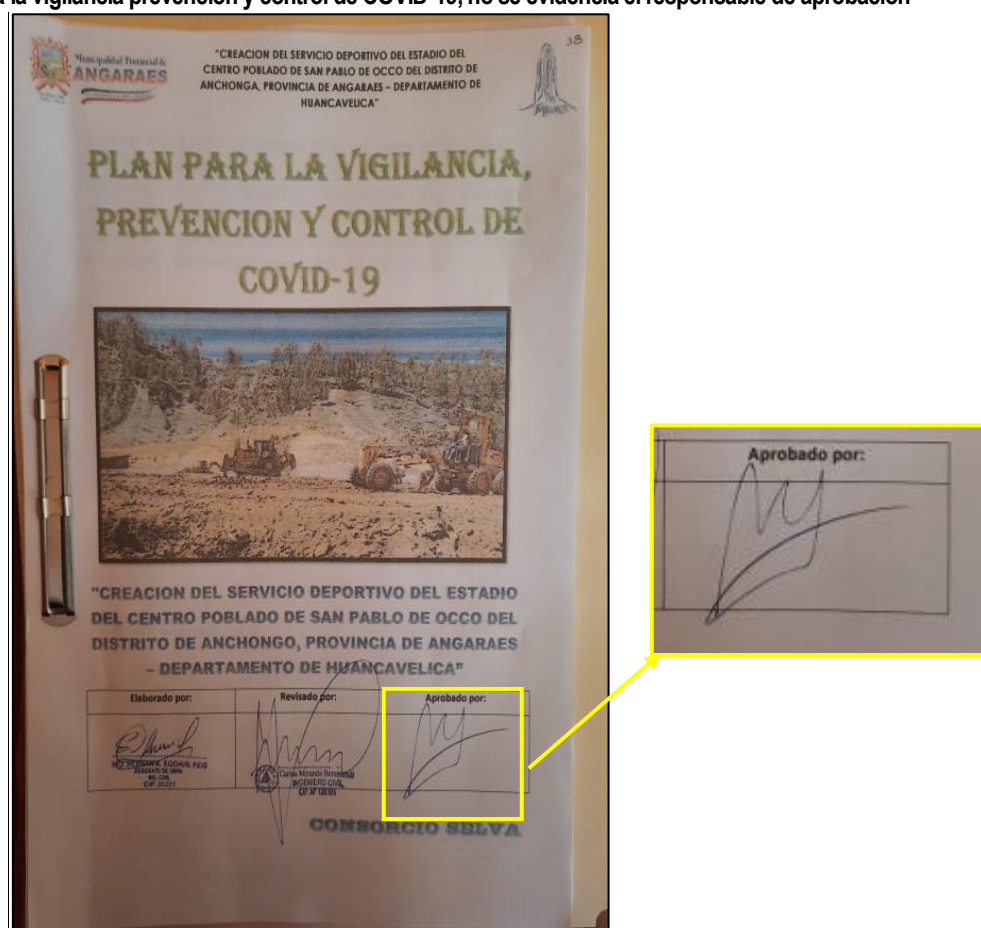
Imagen n.º 1

Plan para la vigilancia prevención y control de COVID-19, no se evidencia el responsable de aprobación

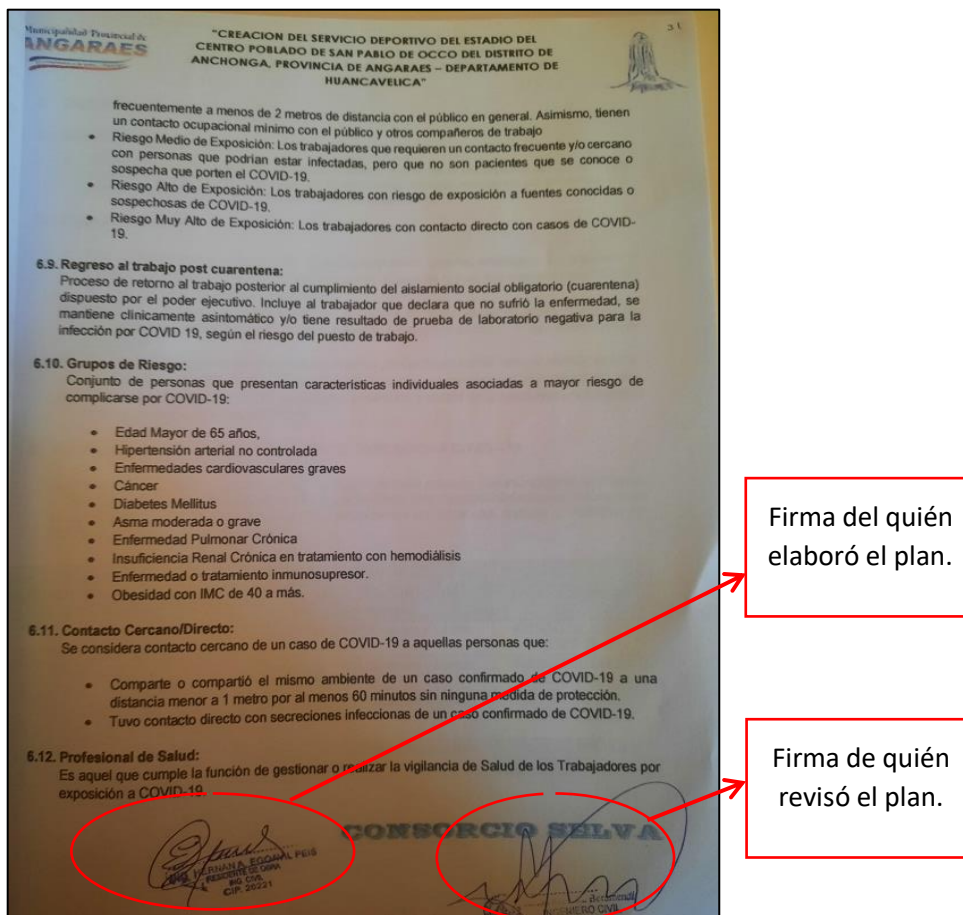
**Imagen n.º 2**

El contenido del Plan para la vigilancia prevención y control de COVID-19, no se evidencia el visto bueno o firma del comité o supervisor de Seguridad y Salud en el trabajo.

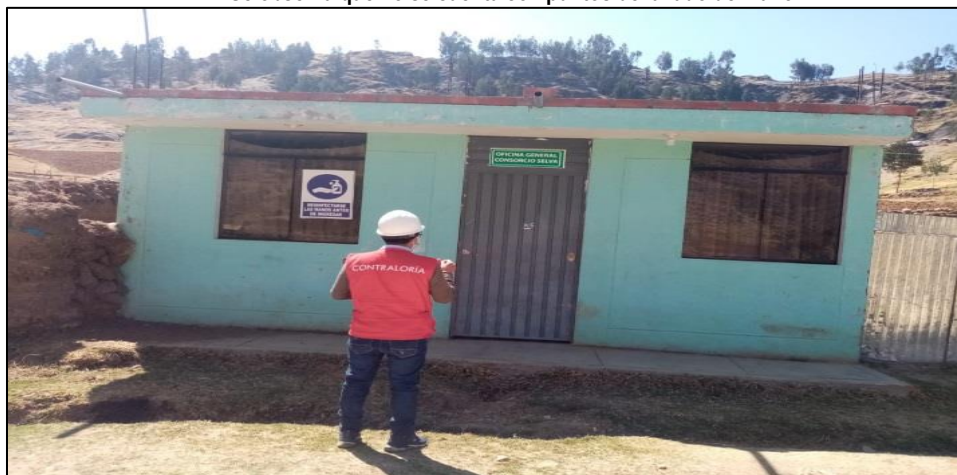
**Imagen n.º 8**  
**Se observa que no se cuenta con puntos de lavado de mano**

- Durante la visita de control se observó que en la obra no se cuenta con puntos de lavados de manos o dispensador de alcohol para el uso libre de lavado y desinfección de los trabajadores al ingreso del centro de trabajo, conforme se aprecia en la imagen n° 8. Esta situación también se evidencia en el acta de la visita de control como se muestra en la imagen n° 9.

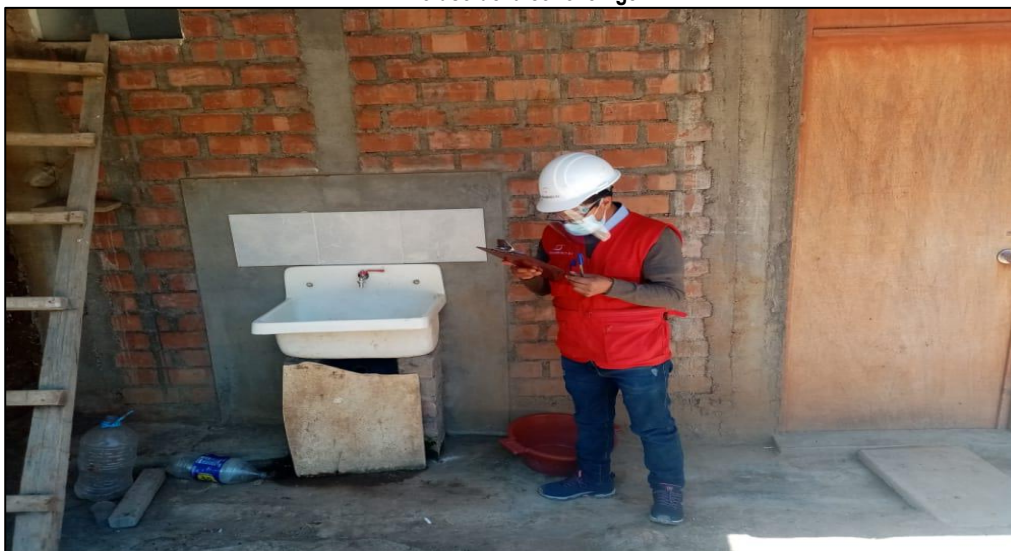
Imagen n.º 13

- Durante la visita se evidenció que, en la parte superior de cada punto de lavado o desinfección, no se indica mediante carteles la ejecución adecuada del método de lavado correcto o uso del alcohol en gel, conforme se aprecia en la imagen n.º 13. Esta situación también se evidencia en el acta de la visita de control como se muestra en la imagen n.º 14.

Se observa que no se indica mediante carteles la ejecución adecuada del método de lavado correcto o uso del alcohol en gel

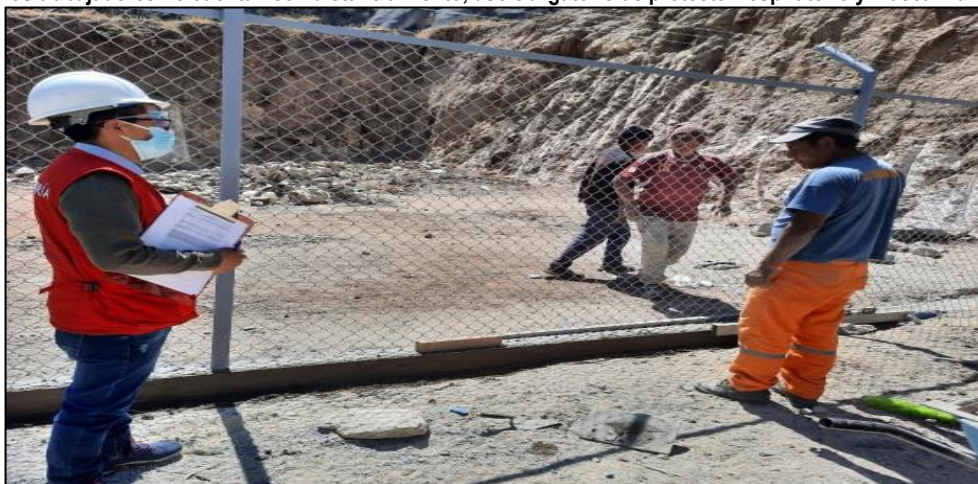
Imagen n.º 17

Los trabajadores no cuentan con distanciamiento, uso obligatorio de protector respiratorio y mascarilla.

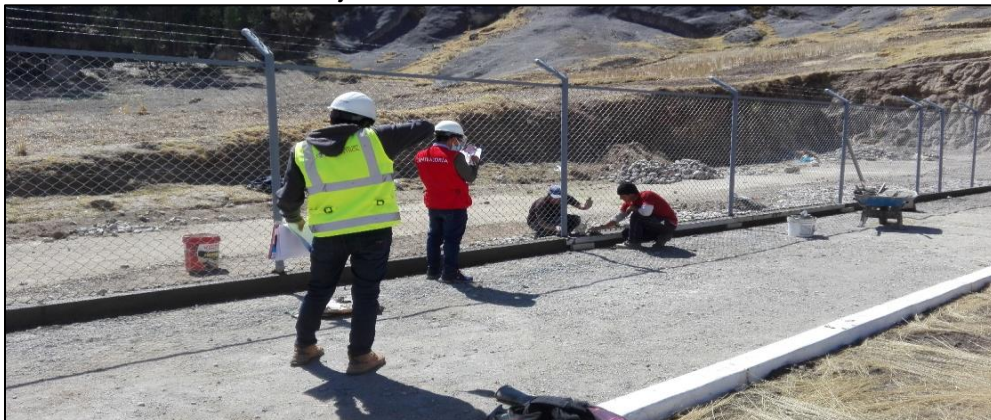
**Imagen n.º 19**  
**Los trabajadores no cuentan con distanciamiento**

- En la obra se observó que no se mantiene la distancia de seguridad de 1.50 m en la entrada, salida y durante la permanencia en obra, según se muestra en la siguiente imagen n° 19.

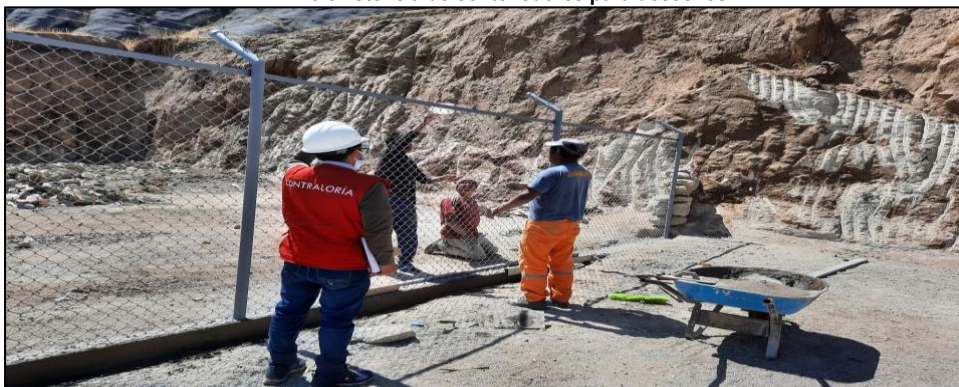
**Imagen n. 21º**  
**No existencia de contenedores para desechos**

- Se observó que en la obra no se dispone de contenedores para los desechos, en determinadas zonas de la obra, conforme se aprecia en la imagen n° 21. Esta situación que también se evidencia en el acta de la visita de control como se muestra en la imagen n° 22.

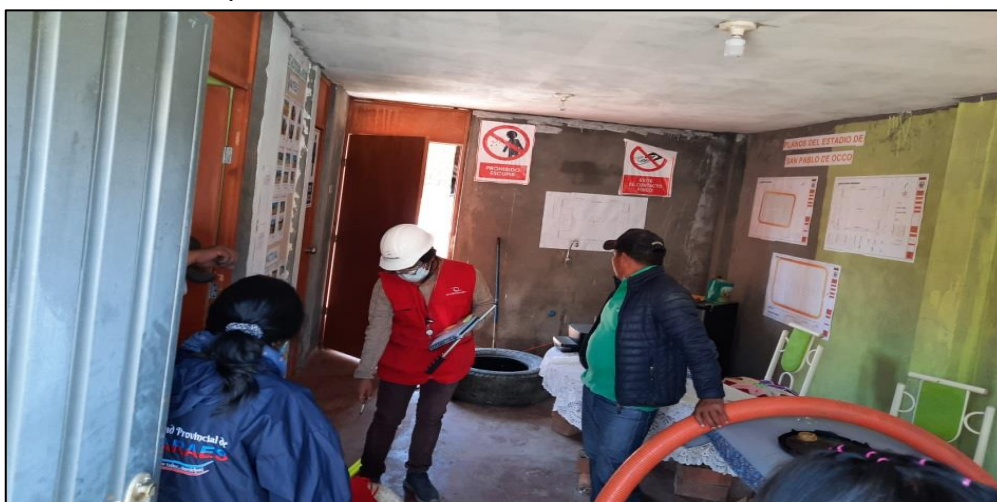
Imagen n. 23°

**Respecto a la determinación de aforo máximo en las zonas comunes**
