INFORME DE VISITA DE CONTROL
Nº 15528-2021-CG/PC-SVC

**“VISITA DE CONTROL A LA EJECUCIÓN DE LA OBRA:
MEJORAMIENTO DE PISTAS Y VEREDAS DE LA AVENIDA
LAS AMÉRICAS DE LA URBANIZACIÓN YANACANCHA DEL
DISTRITO DE YANACANCHA - PROVINCIA DE PASCO -
DEPARTAMENTO DE PASCO”**

DEL 17 DE AGOSTO AL 23 DE AGOSTO DE 2021

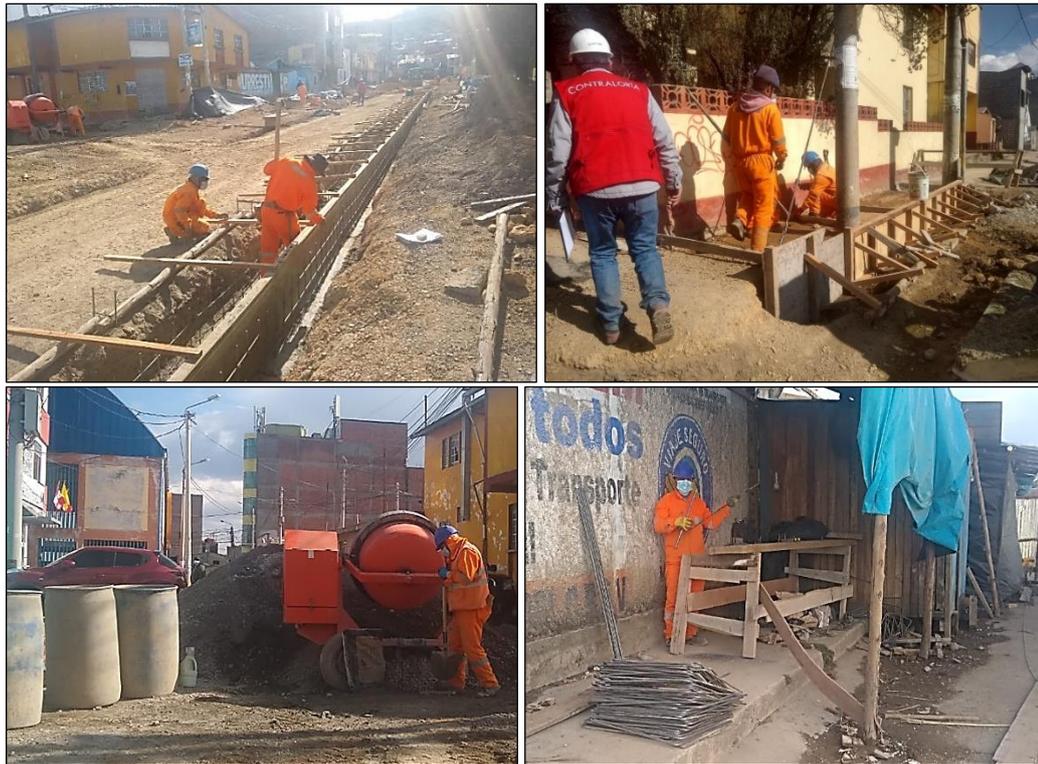
Respecto a la supervisión, durante la visita realizada a la obra el 17 de agosto del 2021, no se ubicó al supervisor de obra, no obstante, se observó personal obrero realizando trabajos de obra sin ningún tipo de supervisión.

Imágenes n.º 1, 2, 3 y 4
Personal de la obra realizando trabajos

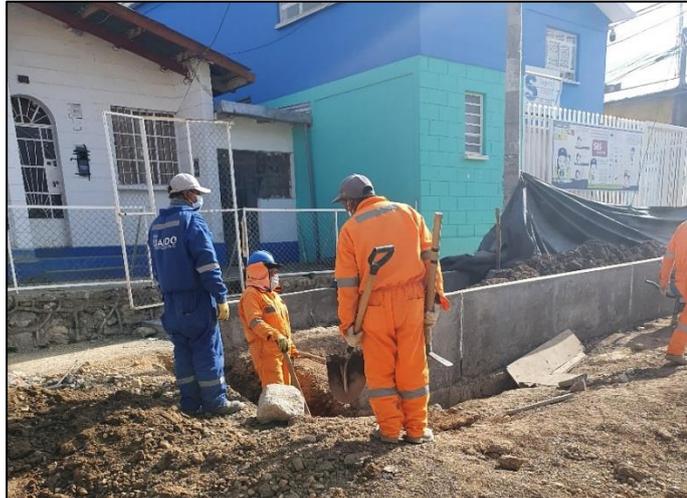
De la inspección realizada, se verificó la inexistencia de señalización preventiva donde se identifique las zonas de riesgos, zonas de trabajo, esta irregularidad señala que la obra viene ejecutando sin tener en cuenta las medidas de seguridad; este hecho descrito advierte los riesgos de accidente a los colaboradores de la obra y terceros que se encuentran cerca de las zonas de trabajo, tal como se puede verificar en el siguiente panel fotográfico:

Imagen n.º 5
No se cuenta con señales de seguridad

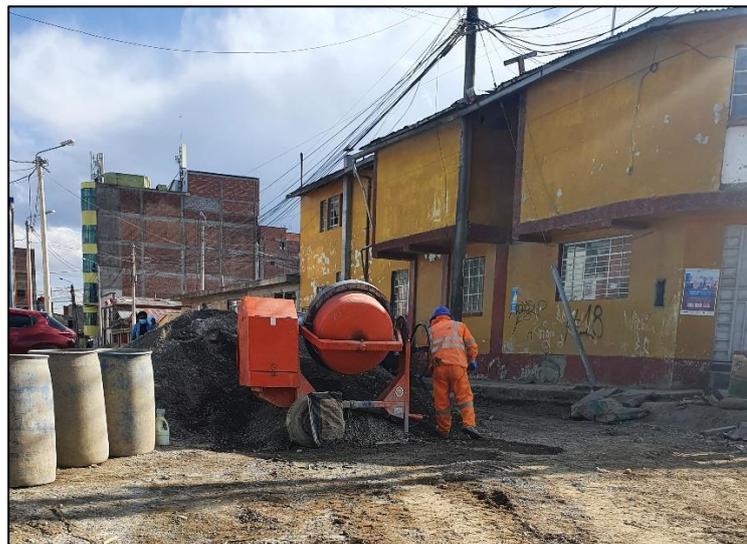
Imagen n.º 6
No se cuenta con señales de seguridad

En la toma fotográfica precedente se evidencia la falta de señalización y colocación de cintas, mallas y/o conos de seguridad en zonas de trabajo. Asimismo, se ha constatado obreros sin sus guantes y casco de seguridad, es decir se encontraban sin su Equipo de Protección Individual (EPI) completo, que de acuerdo a la normativa aplicable consta de uniforme de trabajo, botines de cuero con puntera de acero, casco, gafas de seguridad y guantes. Dicha situación se puede observar en las siguientes tomas fotográficas:

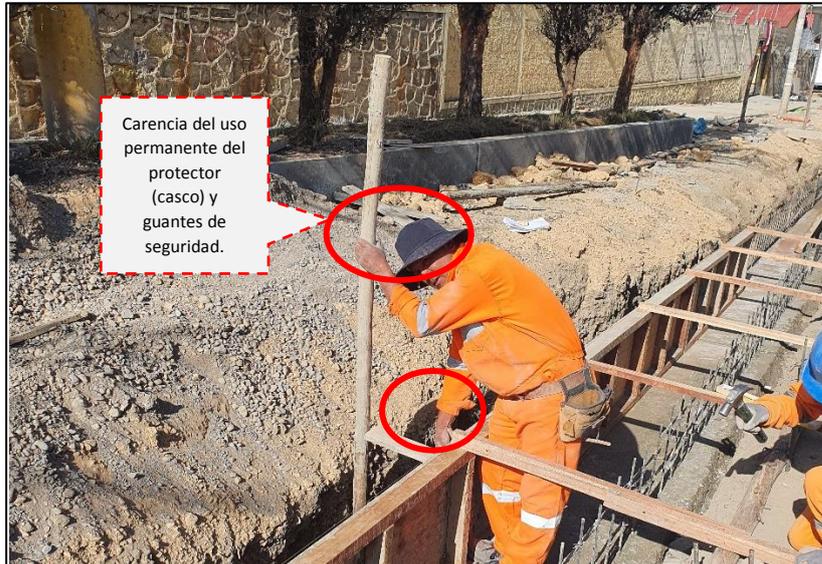
Imagen n.º 7
Trabajadores sin el equipo de protección personal (EPI)

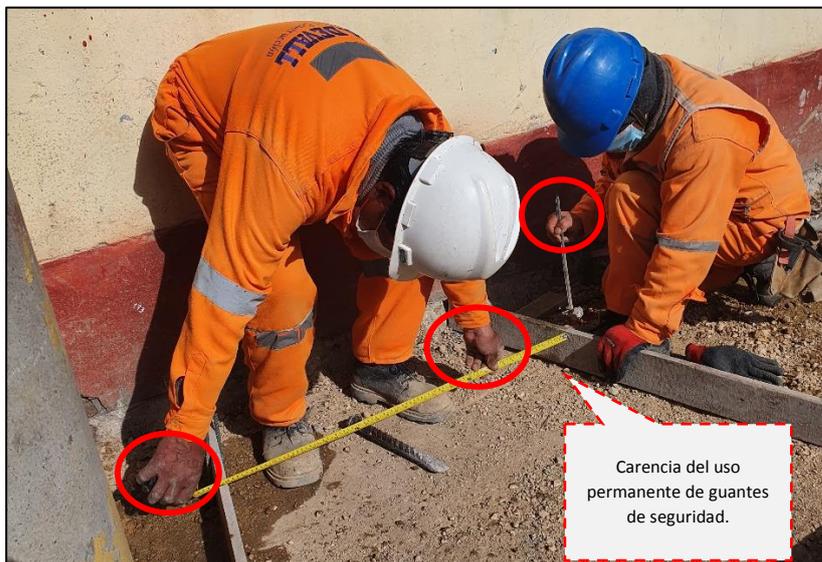
Imagen n.º 8
Trabajadores sin el equipo de protección personal (EPI)

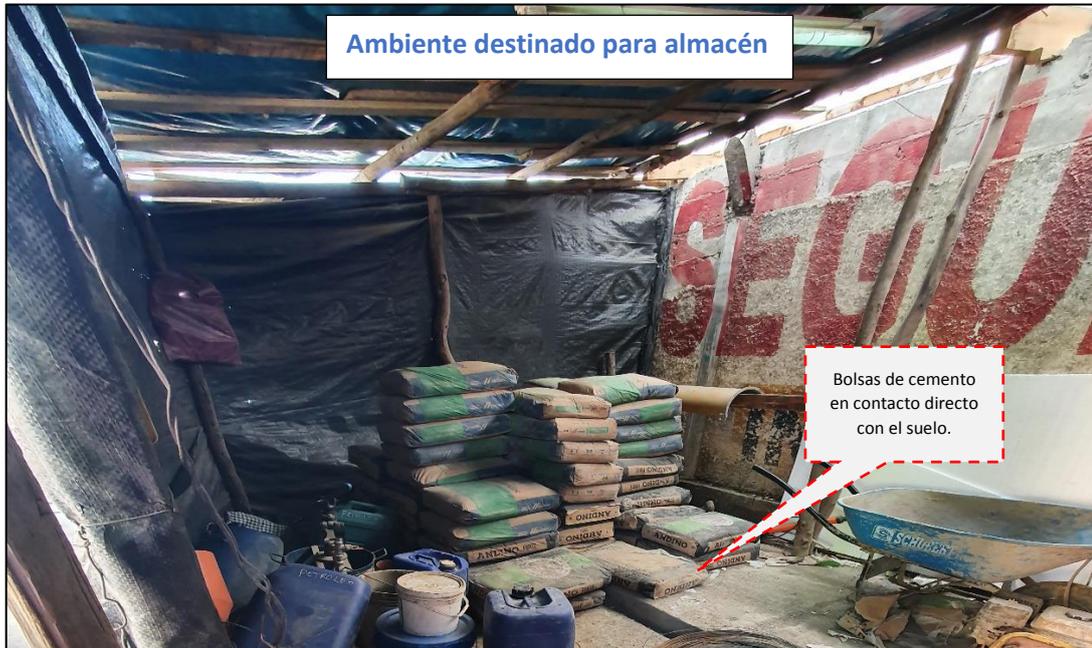
De la inspección realizada a la ejecución de la obra “Mejoramiento de pistas y veredas de la Avenida Las Américas de la Urbanización Yanacancha del distrito de Yanacancha - Provincia de Pasco - Departamento de Pasco”, se evidenció que en el área destinado para almacén, existe cemento en contacto directo con el suelo sin las medidas de protección; asimismo, se observó fierro corrugado y maderas en contacto directo con el agua sin las medidas de protección.

Imagen n.º 9
Materiales de construcción en contacto directo con el suelo

En las imágenes precedentes se registra la carencia de anaqueles, andamios, tarimas, etc; toda vez que, los materiales de construcción se encuentran expuestos a la intemperie (humedad y contacto directo con el suelo).

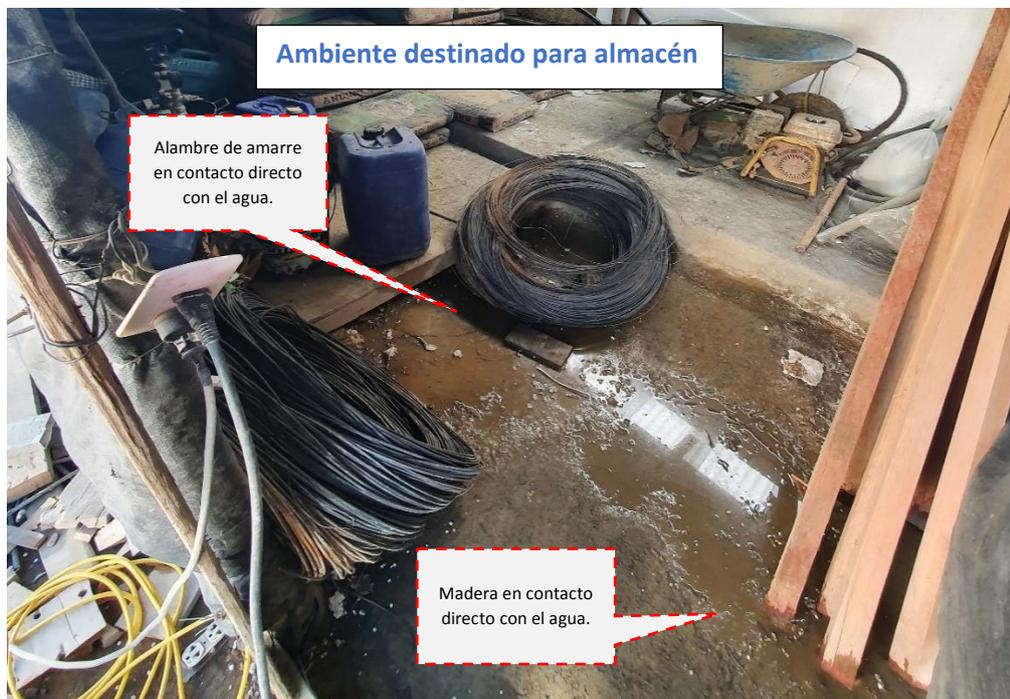
Imagen n.º 10
Materiales de construcción en contacto directo con el suelo
