**INFORME DE VISITA DE CONTROL**  
**Nº 19225-2021-CG/PC-SVC**

**VISITA DE CONTROL**  
**MUNICIPALIDAD PROVINCIAL DE HUANCVELICA**  
**HUANCVELICA, HUANCVELICA, HUANCVELICA**

**“OPERACIÓN Y MANTENIMIENTO DE LAS CÁMARAS DE**  
**VIDEOVIGILANCIA EN LA MUNICIPALIDAD PROVINCIAL DE**  
**HUANCVELICA, PROVINCIA DE HUANCVELICA,**  
**DEPARTAMENTO DE HUANCVELICA”**

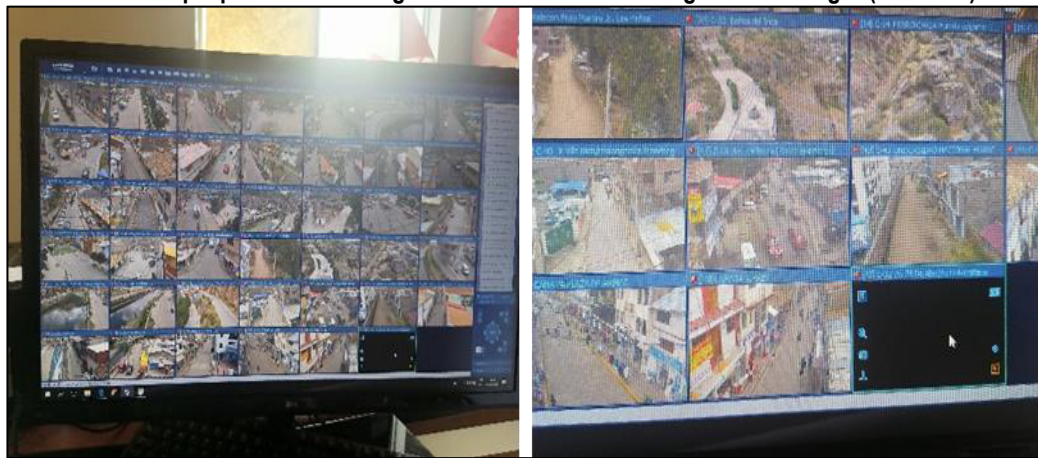
**Imagen n.º 5**  
**Monitores que presentan la imagen de la cámara de videovigilancia en negro (sin señal).**

De la imagen precedente se puede advertir que existe una (1) cámara de videovigilancia que no se encuentra en funcionamiento, la cual tiene el problema de conexión física, debido a la ubicación de la misma, ya que se requiere de una grúa que permita su alcance, según el Acta de Inspección n.º SVC-01.

Es de señalar que, la cámara de videovigilancia se encuentra ubicada en vía y espacio público y que al no estar en funcionamiento afectaría el monitoreo permanente y la seguridad ciudadana de los pobladores en el ámbito de la jurisdicción de la entidad.

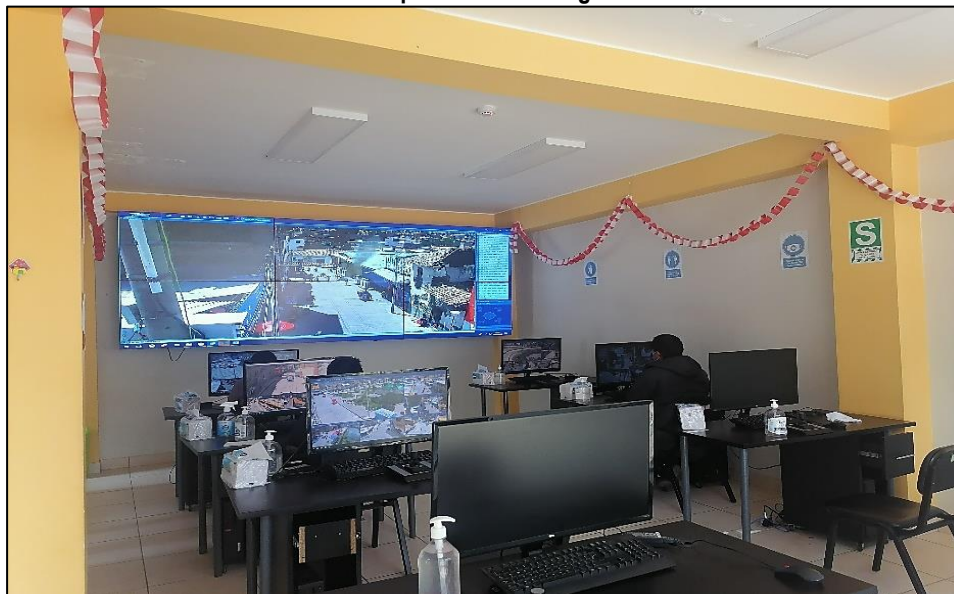
**Imagen n.º 8**  
**Visita al centro de operaciones de seguridad ciudadana.**

En consecuencia, se advierte que las cámaras de videovigilancia que se encuentran en funcionamiento no están almacenando las imágenes, los videos o los audios grabados por el plazo mínimo de cuarenta y cinco (45) días calendarios, conforme lo establece el Decreto Supremo n.º 007-2020-IN, situación que incumple la normativa aplicable y que podría afectar su uso oportuno por parte de la ciudadanía y las entidades competentes al limitar su visualización; así como, el monitoreo permanente del sistema de seguridad ciudadana.
