INFORME DE VISITA DE CONTROL
Nº 19261-2021-CG/PC-SVC

**“OPERACIÓN Y MANTENIMIENTO DE LAS CÁMARAS DE
VIDEOVIGILANCIA EN LA MUNICIPALIDAD DISTRITAL DE
JESÚS NAZARENO, PROVINCIA DE HUAMANGA,
DEPARTAMENTO DE AYACUCHO”**

PERÍODO DE EVALUACIÓN:
DEL 22 AL 28 DE SETIEMBRE DE 2021

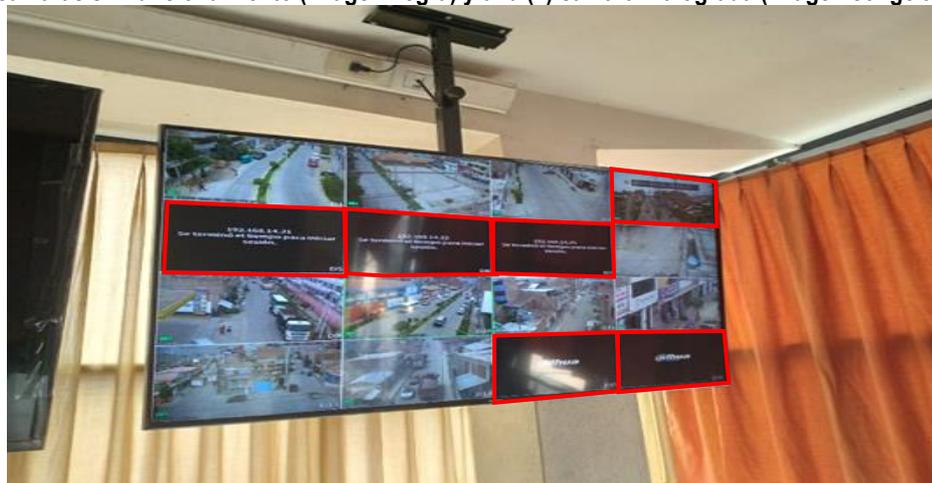
Durante la visita de inspección se advirtió que existen seis (6) cámaras de videovigilancia que no se encuentran en funcionamiento, de las cuales una (1) cámara se encuentra malograda, tres cámaras (3) se encuentran en mantenimiento y dos (2) cámaras se encuentran inoperativas. Tal como se muestra en las imágenes n.° 4 y 5.

Imagen n.º 5
5 cámaras sin funcionamiento (imagen negra) y una (1) cámara malograda (imagen congelada).

Es de señalar que, las cámaras de videovigilancia se encuentran ubicadas en vías y espacios públicos y que al no estar en funcionamiento afectarían el monitoreo permanente y la seguridad ciudadana de los pobladores en el ámbito de la jurisdicción de la entidad.
