INFORME DE VISITA DE CONTROL
Nº 19235-2021-CG/PC-SVC

**“OPERACIÓN Y MANTENIMIENTO DE LAS CÁMARAS DE
VIDEOVIGILANCIA EN LA MUNICIPALIDAD DISTRITAL DE
PILLCO MARCA, PROVINCIA DE HUÁNUCO,
DEPARTAMENTO DE HUÁNUCO”**

PERÍODO DE EVALUACIÓN:
DEL 17 AL 23 DE SETIEMBRE DE 2021

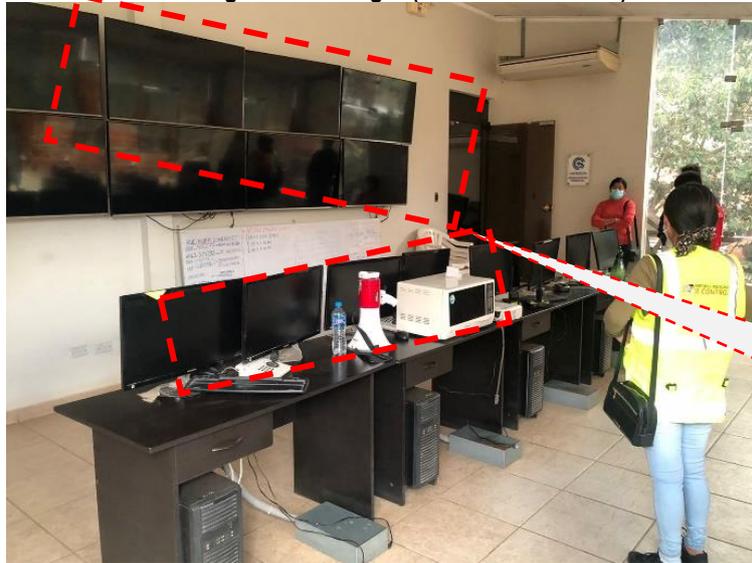
Imagen n.º 6
Monitores que presentan la imagen de las cámaras de videovigilancia en negro (sin funcionamiento)

Se evidenció que los monitores del sistema de cámaras de vigilancia se encuentran en negro, sin funcionamiento.

De las imágenes precedentes, se puede advertir que la totalidad de cámaras de videovigilancia no se encuentran en funcionamiento; asimismo las gavetas de resguardo de energía (ups) y de grabación de los videos no se encuentran en funcionamiento, hechos que fueron señalados en el Acta de Inspección n.º SVC-093-2021-JRT y su panel fotográfico de 17 de setiembre de 2021.

1. Hacer de conocimiento al Titular de la Municipalidad Distrital de Pillco Marca el presente Informe de Visita de Control, el cual contiene una (1) situación adversa identificada como resultado del servicio de Visita de Control a la “Operación y mantenimiento de las cámaras de videovigilancia en la Municipalidad Distrital de Pillco Marca, Provincia de Huánuco, Departamento de Huánuco” con la finalidad que se adopten las acciones preventivas y correctivas que correspondan, en el marco de sus competencias y obligaciones en la gestión institucional, con el objeto de asegurar la continuidad del proceso, el resultado o el logro de los objetivos institucionales de un adecuado sistema integral de seguridad ciudadana en el ámbito jurisdiccional de la entidad.

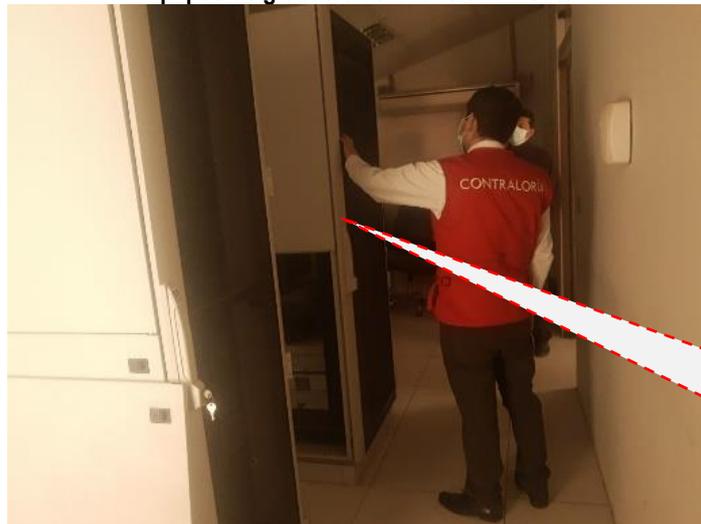
Imagen n.º 7
Equipos de grabación sin funcionamiento.

Se evidenció que las gavetas de resguardo de energía (ups) y de grabación de los videos no se encuentran en funcionamiento.

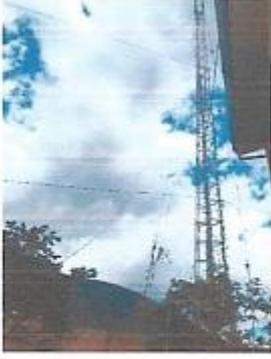
<p>Toma fotográfica n.° 7 Se observo, que la antena de radio se encuentra quebrada.</p>

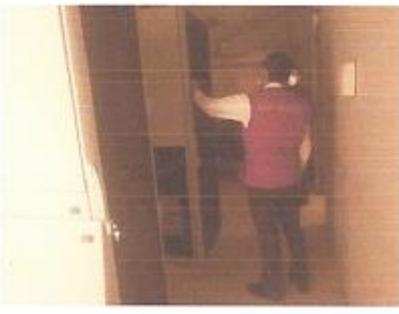
<p>Toma fotográfica n.° 8 El ambiente de control cuenta con los equipos instalados los cuales no se encuentran en uso, según lo manifestado por encontrarse con fallas y emiten olor a quemado.</p>

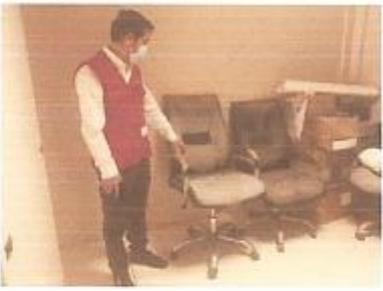
<p>Toma fotográfica n.° 9 Se observa mobiliario de escritorio deteriorado perteneciente al centro de monitoreo.</p>

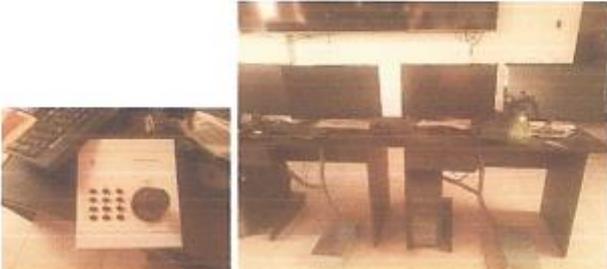
<p>Toma fotográfica n.° 10 y 11 Equipo de computo y accesorios de control de las cámaras de vigilancia que no se encuentran en uso.</p>
