**INFORME DE VISITA DE CONTROL**  
**Nº 19322-2021-CG/PC-SVC**

**VISITA DE CONTROL**  
**MUNICIPALIDAD DISTRITAL DE ALTO DE LA ALIANZA**  
**ALTO DE LA ALIANZA, TACNA, TACNA**

**“OPERACIÓN Y MANTENIMIENTO DE LAS CÁMARAS DE**  
**VIDEOVIGILANCIA EN LA MUNICIPALIDAD DISTRITAL DE**  
**ALTO DE LA ALIANZA, PROVINCIA DE TACNA,**  
**DEPARTAMENTO DE TACNA”**

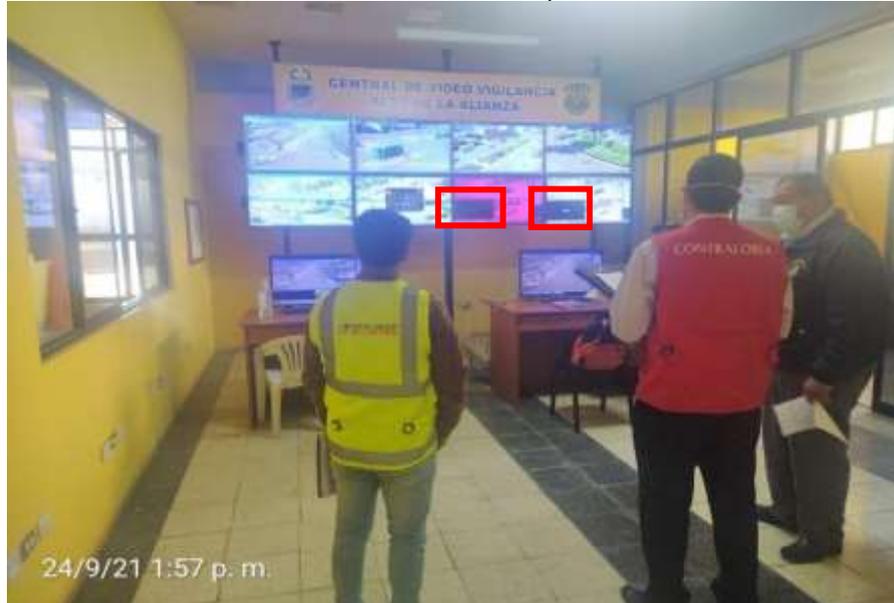
**Imagen n.º 5**  
**Monitores que presentaron imagen de las cámaras de videovigilancia en negro (sin funcionamiento).**

De la inspección física realizada a la entidad e imágenes precedentes, se pudo advertir que, se identificó que seis (6) cámaras de videovigilancia no se encontraban en funcionamiento.

Es de señalar que, las cámaras de videovigilancia se encuentran ubicadas en vías y espacios públicos y que al no estar en funcionamiento afectarían el monitoreo permanente y la seguridad ciudadana de los pobladores en el ámbito de la jurisdicción de la entidad.

1. Hacer de conocimiento al Titular de la Municipalidad Distrital de Alto de la Alianza el presente Informe de Visita de Control, el cual contiene las situaciones adversas identificadas como resultado del servicio de Visita de Control a la “Operación y mantenimiento de las cámaras de videovigilancia en la Municipalidad Distrital de Alto de la Alianza, Provincia de Tacna, Departamento de Tacna”

con la finalidad que se adopten las acciones preventivas y correctivas que correspondan, en el marco de sus competencias y obligaciones en la gestión institucional, con el objeto de asegurar la continuidad del proceso, el resultado o el logro de los objetivos institucionales de un adecuado sistema integral de seguridad ciudadana en el ámbito jurisdiccional de la entidad.
