INFORME DE VISITA DE CONTROL
Nº 19250-2021-CG/PC-SVC

“OPERACIÓN Y MANTENIMIENTO DE LAS CÁMARAS DE
VIDEOVIGILANCIA EN LA MUNICIPALIDAD DISTRITAL DE
CIUDAD NUEVA, PROVINCIA DE TACNA, DEPARTAMENTO
DE TACNA”

PERÍODO DE EVALUACIÓN:
DEL 20 DE SETIEMBRE AL 24 DE SETIEMBRE DE 2021

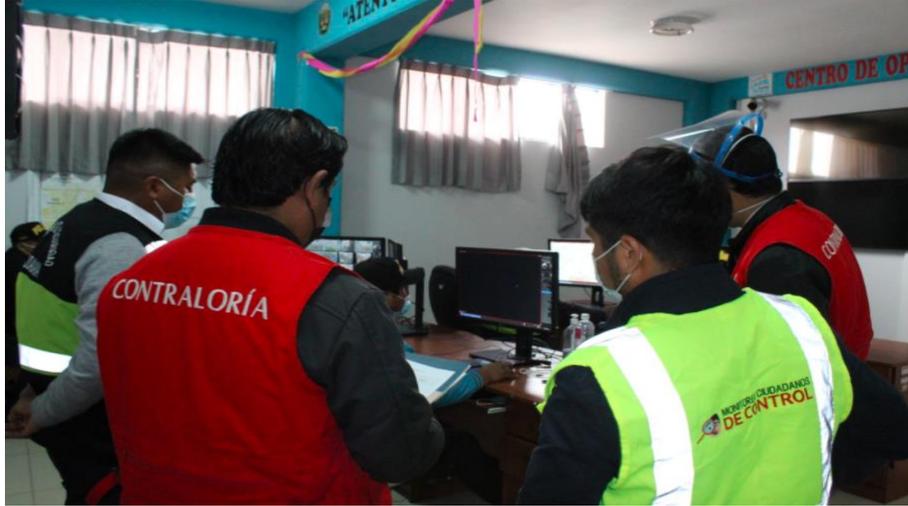
Imagen n.º 4

Monitor que presentan la imagen de la cámara de videovigilancia en negro (sin funcionamiento).

De las imágenes precedentes se puede advertir que existe una (1) cámara de videovigilancia que no se encuentra en funcionamiento, la cual presenta problemas por falta de instalación de pozo a tierra para su correcto funcionamiento, según el Acta de Inspección n.º SVC-001-MDC.

Es de señalar que, la cámara de videovigilancia se encuentra ubicada en la vía y espacio público y que al no estar en funcionamiento afectaría el monitoreo permanente y la seguridad ciudadana de los pobladores en el ámbito de la jurisdicción de la entidad.

1. Hacer de conocimiento al Titular de la Municipalidad Distrital de Ciudad Nueva el presente Informe de Visita de Control, el cual contiene las situaciones adversas identificadas como resultado del servicio de Visita de Control a la “Operación y mantenimiento de las cámaras de videovigilancia en la Municipalidad Distrital de Ciudad Nueva, Provincia de Tacna, Departamento de Tacna” con la finalidad que se adopten las acciones preventivas y correctivas que correspondan, en el marco de sus competencias y obligaciones en la gestión institucional, con el objeto de asegurar la continuidad del proceso, el resultado o el logro de los objetivos institucionales de un adecuado sistema integral de seguridad ciudadana en el ámbito jurisdiccional de la entidad.

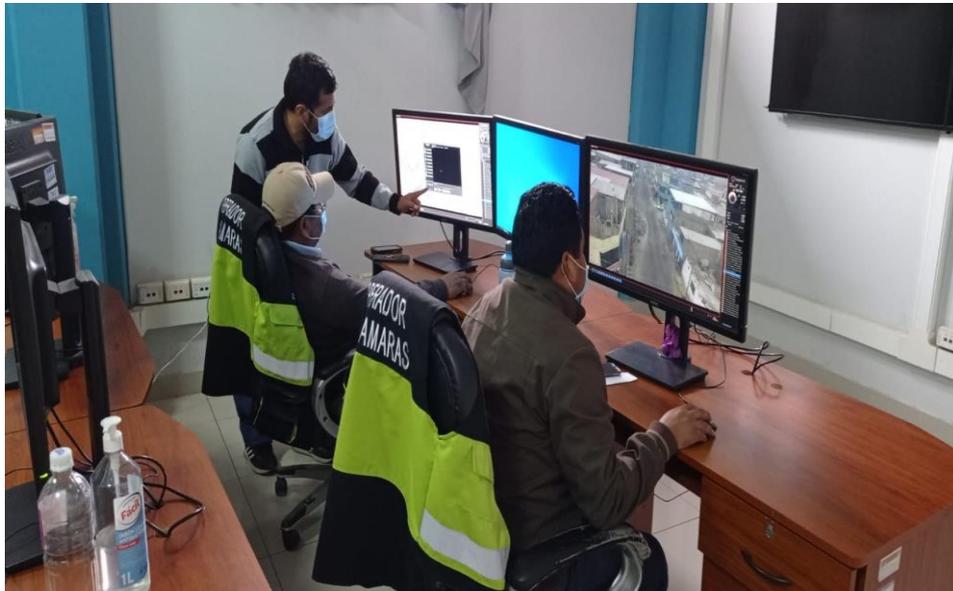
Imagen n.º 8
Visita al centro de gestión de seguridad ciudadana.

En consecuencia, se advierte que las cámaras de videovigilancia que se encuentran en funcionamiento no están almacenando las imágenes, los videos o los audios grabados por el plazo mínimo de cuarenta y cinco (45) días calendarios, conforme lo establece el Decreto Supremo n.º 007-2020-IN, situación que incumple la normativa aplicable y que podría afectar su uso oportuno por parte de la ciudadanía y las entidades competentes al limitar su visualización; así como, el monitoreo permanente del sistema de seguridad ciudadana.
