INFORME DE VISITA DE CONTROL
Nº 19311-2021-CG/PC-SVC

“OPERACIÓN Y MANTENIMIENTO DE LAS CÁMARAS DE
VIDEOVIGILANCIA EN LA MUNICIPALIDAD PROVINCIAL DE
SAN MARTÍN, DEPARTAMENTO DE SAN MARTÍN”

PERÍODO DE EVALUACIÓN:
DEL 27 DE SETIEMBRE AL 1 DE OCTUBRE DE 2021

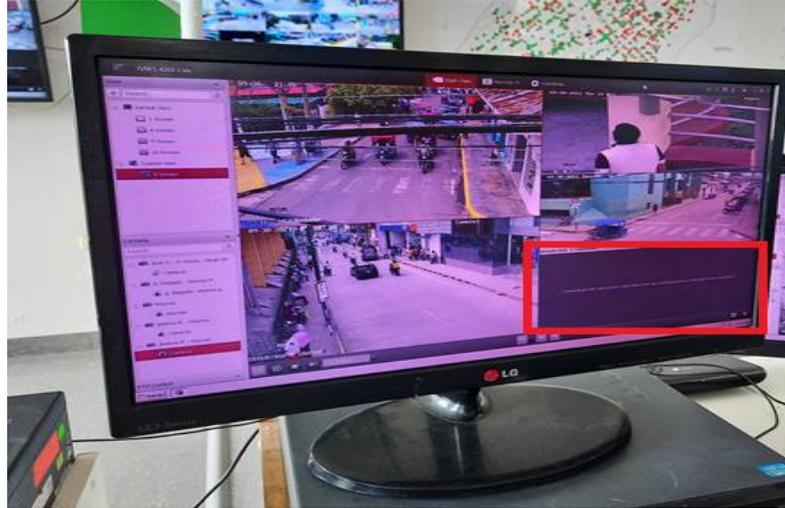
Imagen n.° 5

Monitor que presenta la imagen de las cámaras de videovigilancia sin señal.

De las imágenes precedentes se puede advertir que existen doce (12) cámaras de videovigilancia que no se encuentran en funcionamiento; según el Acta de Inspección n.° SVC-138.

Es de señalar que, las cámaras de videovigilancia se encuentran ubicadas en vías y espacios públicos y que al no estar en funcionamiento afectarían el monitoreo permanente y la seguridad ciudadana de los pobladores en el ámbito de la jurisdicción de la entidad.
