**INFORME DE VISITA DE CONTROL**  
**Nº 19785-2021-CG/PC-SVC**

**VISITA DE CONTROL**  
**MUNICIPALIDAD DISTRITAL DE YANCANCHA**  
**YANACANCHA, PASCO, PASCO**

**“OPERACIÓN Y MANTENIMIENTO DE LAS CÁMARAS DE  
VIDEOVIGILANCIA EN LA MUNICIPALIDAD DISTRITAL DE  
YANACANCHA, PROVINCIA DE PASCO, DEPARTAMENTO  
DE PASCO”**

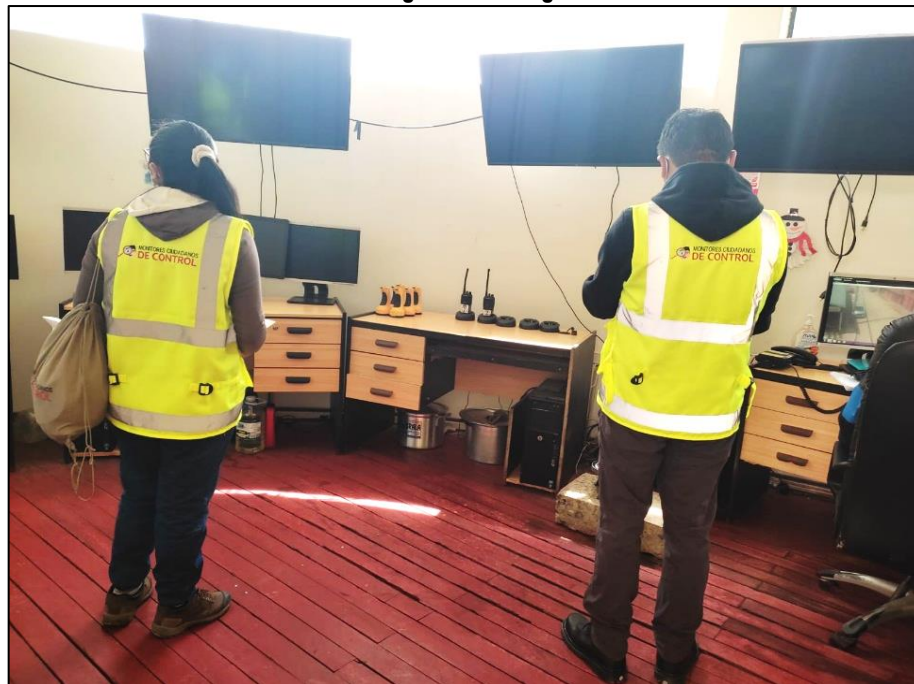
**Imagen n.º 8**  
**Visita al centro de gestión de seguridad ciudadana.**

En consecuencia, se advierte que las cámaras de videovigilancia que se encuentran en funcionamiento no están almacenando las imágenes, los videos o los audios grabados por el plazo mínimo de cuarenta y cinco (45) días calendario, conforme lo establece el Decreto Supremo n.º 007-2020-IN, situación que incumple la normativa aplicable y que podría afectar su uso

oportuno por parte de la ciudadanía y las entidades competentes al limitar su visualización; así como, el monitoreo permanente del sistema de seguridad ciudadana.

1. Hacer de conocimiento al Titular de la Municipalidad Distrital de Yanacancha el presente Informe de Visita de Control, el cual contiene las situaciones adversas identificadas como resultado del servicio de Visita de Control a la "Operación y mantenimiento de las cámaras de videovigilancia en la Municipalidad Distrital de Yanacancha, Provincia de Pasco, Departamento de Pasco" con la finalidad que se adopten las acciones preventivas y correctivas que correspondan, en el marco de sus competencias y obligaciones en la gestión institucional, con el objeto de asegurar la continuidad del proceso, el resultado o el logro de los objetivos institucionales de un adecuado sistema integral de seguridad ciudadana en el ámbito jurisdiccional de la entidad.

2. Hacer de conocimiento al Titular de la Entidad que debe comunicar al Órgano de Control Institucional, a través del plan de acción, cuyo formato se adjunta en el apéndice n.º 2, las acciones preventivas o correctivas que implemente respecto a las situaciones adversas contenidas en el presente Informe de Visita de Control.
