INFORME DE VISITA DE CONTROL
Nº 20120-2021-CG/PC-SVC

**“OPERACIÓN Y MANTENIMIENTO DE LAS CÁMARAS DE
VIDEOVIGILANCIA EN LA MUNICIPALIDAD PROVINCIAL DE
HUARAL, PROVINCIA DE HUARAL, DEPARTAMENTO DE
LIMA”**

PERÍODO DE EVALUACIÓN:
DEL 18 DE OCTUBRE AL 22 DE OCTUBRE DE 2021

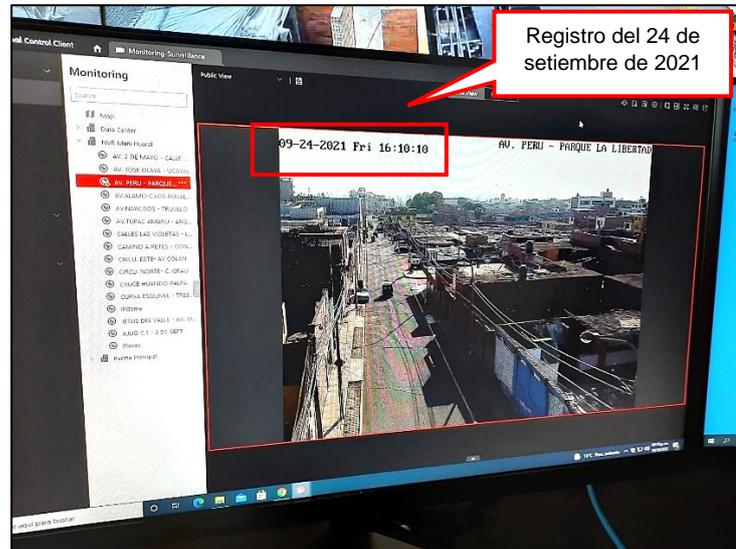
Imagen n.º 2
Grabación de mayor antigüedad almacenada – cámara ubicada
en la Av. Perú / Calle Gonzales Prada

Fuente: Visita de inspección física a cargo de la comisión de control, realizada el 19 de octubre de 2021.

En consecuencia, se advierte que quince (15) cámaras de videovigilancia, que se encuentran en funcionamiento, no están almacenando las imágenes, los videos o los audios grabados por el plazo mínimo de cuarenta y cinco (45) días calendarios, conforme lo establece el literal b del numeral 17.2 del artículo 17 del Decreto Supremo n.º 007-2020-IN, situación que incumple la normativa aplicable y que podría afectar su uso oportuno por parte de la ciudadanía y las entidades competentes al limitar su visualización; así como, el monitoreo permanente del sistema de seguridad ciudadana.

1. Hacer de conocimiento al Titular de la Municipalidad Provincial de Huaral el presente Informe de Visita de Control, el cual contiene la situación adversa identificada como resultado del servicio de Visita de Control a la “Operación y mantenimiento de las cámaras de videovigilancia en la Municipalidad Provincial de Huaral, Provincia de Huaral, Departamento de Lima” con la finalidad que se adopten las acciones preventivas y correctivas que correspondan, en el marco de sus competencias y obligaciones en la gestión institucional, con el objeto de asegurar la continuidad del proceso, el resultado o el logro de los objetivos institucionales de un adecuado sistema integral de seguridad ciudadana en el ámbito jurisdiccional de la entidad.

2. Hacer de conocimiento al Titular de la Entidad que debe comunicar al Órgano de Control Institucional de la Municipalidad Provincial de Huaral, a través del plan de acción, cuyo formato se adjunta en el apéndice n.º 2, las acciones preventivas o correctivas que implemente respecto a la situación adversa contenida en el presente Informe de Visita de Control.
